VERTIKÁLNÍ A HORIZONTÁLNÍ TRHLINY DO 1 mm

AZ CONSULT, spol. s r.o.

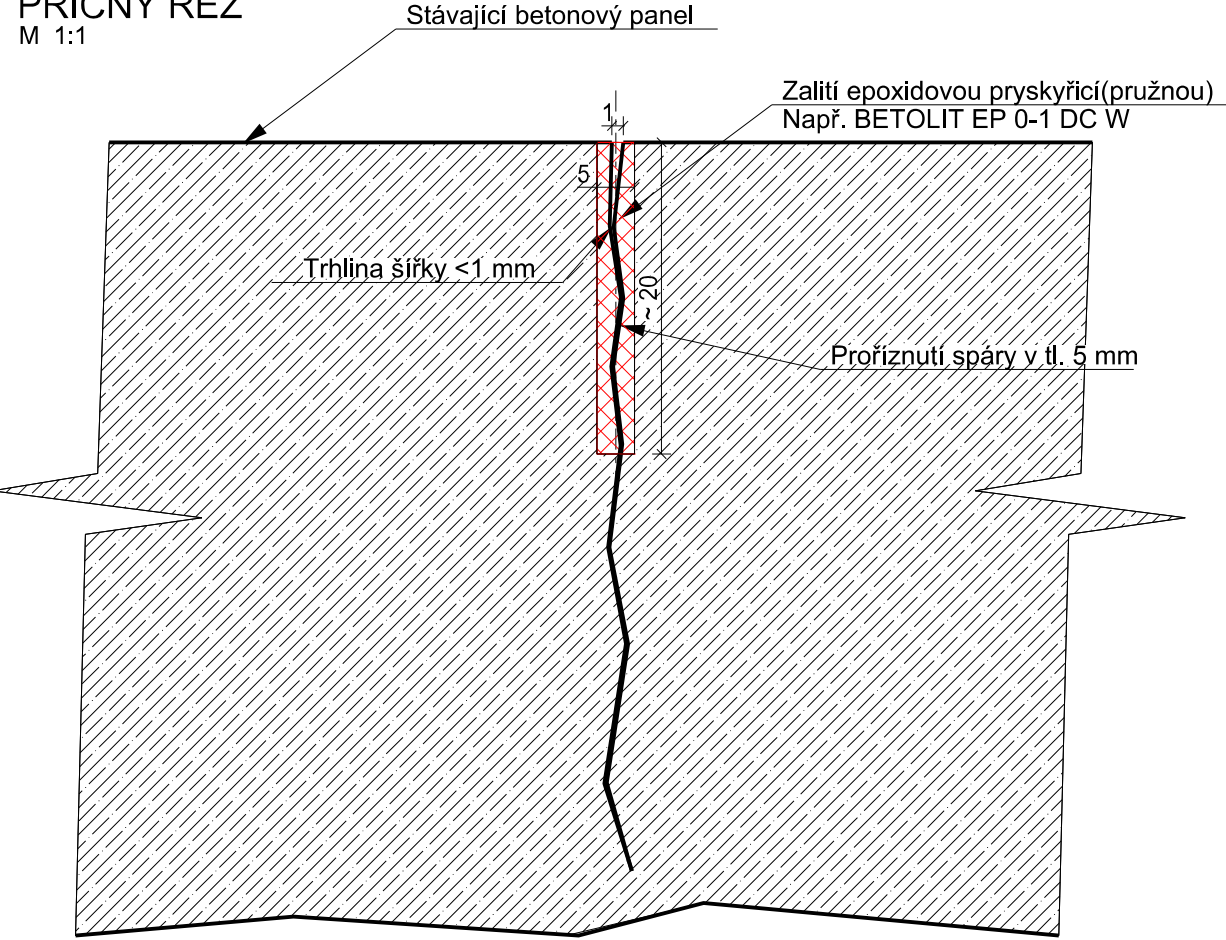
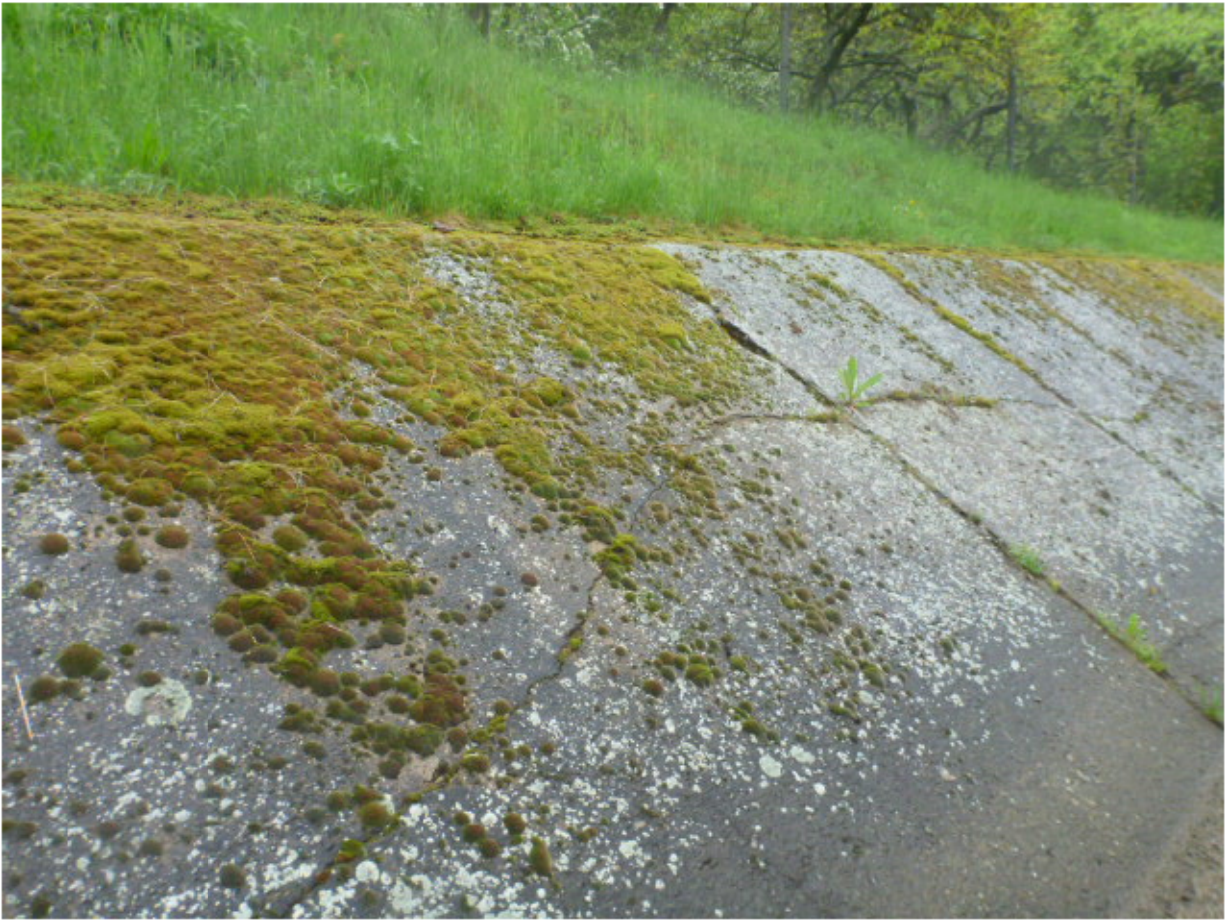
PŘÍČNÝ ŘEZ
M 1:1

Popis poruchy:
Jedná se o trhliny, u kterých došlo pouze k prasknutí a nedošlo k úplnému rozlomení desek.
Oprava bude provedena proříznutím spáry diamantovým kotoučem a následným zalitím epoxidovou pryskyřicí (pružnou).
Šíře trhlin pro tento typ opravy nesmí přesáhnout cca 1 mm.
Pozn:
Prodloužení životnosti dilatačního celku pro horizont 5 - 10 let.
