AZ CONSULT, spol. s r.o.  
Klíšská 1334/12  
400 01 Ústí nad Labem

**Stavebně technický průzkum vybraných úseků  
betonového koryta podkrušnohorského  
přivaděče a přivaděče průmyslové vody**

Praha, květen 2013

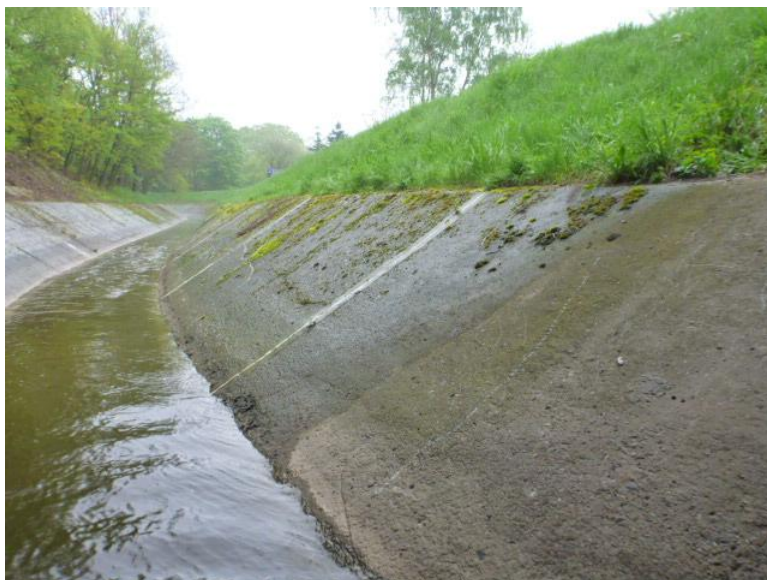
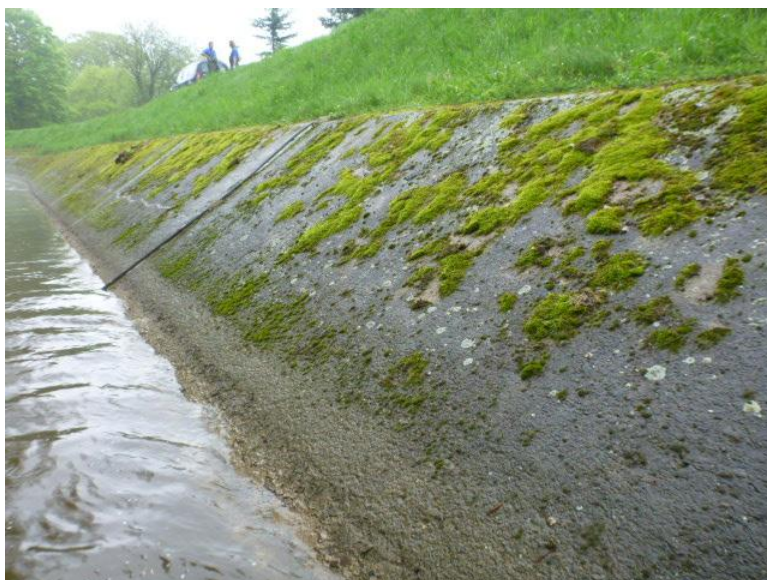
**Kategorie poškození: A – velmi dobrý stav**

- A – Velmi dobrý stav** - prezentuje dilatační celky, které nevyžadují žádný sanační zásah a jejich povrch je pouze lokálně narušen degradací do hloubky max. 0 až 5 mm.
- B – Dobrý stav** - na povrchu konstrukce mohou nacházet menší trhliny, jejichž šíře nepřekročí 1 mm. Tyto trhliny jsou sanovatelné.
- C – Vyhovující stav** - oblasti kde došlo k lokálnímu roztržení desky např. v úrovni kolísání vodní hladiny a jsou tyto oblasti opravitelné dobetonávkou.
- D – Havarijní stav desky** - došlo k přetržení, přelomení, nebo k podemletí podloží, kde nepomůže ani sepnutí trhliny sponami či zalití epoxidovou zálivkou. Tyto oblasti bude třeba mechanicky odstranit a nově přebetonovat.

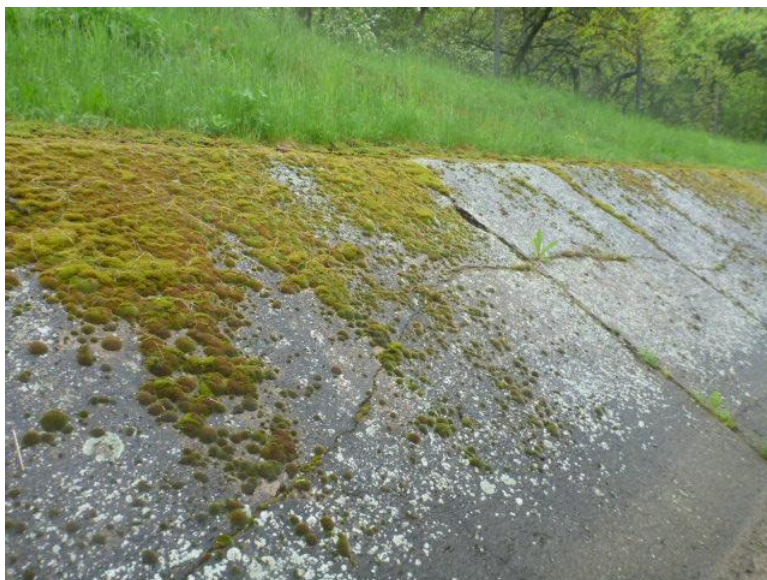
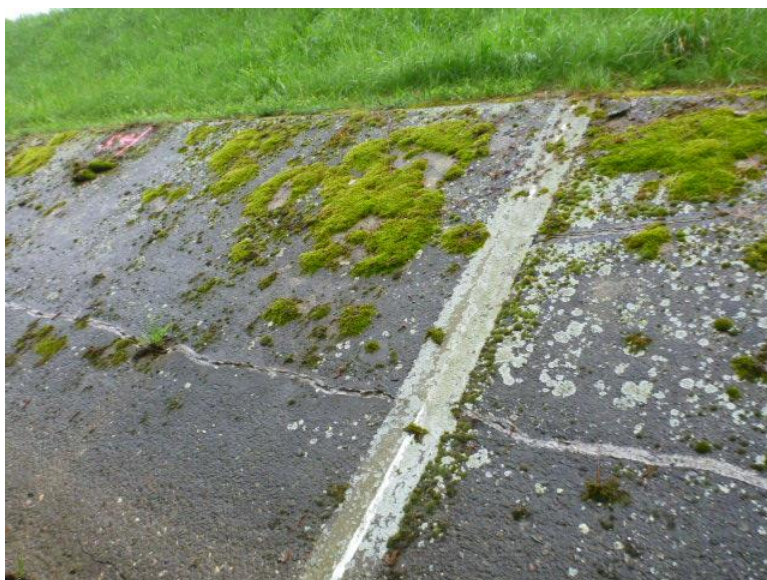
**Kategorie poškození: C – vyhovující stav**

V těchto případech může dojít kromě vzniku trhlin také k odlomení části betonové desky v oblasti kolísání vodní hladiny nebo dilatačního celku, a to o max. rozměru cca 0,5 x 0,5 m. Odlomené části doporučujeme ohraničit řezem diamantovým kotoučem a následně je dobetonovat. V případě horizontálních trhlin doporučujeme jejich proříznutí a zaplnění injektážní epoxidovou zálivkou. Svislé trhliny lze takto ošetřovat pouze do šířky 1 mm. Ostatní trhliny nad 1 mm, situované ve vertikálním směru signalizují podemletí části desky a možnost jejího rozlomení. Tento stav trhlin by měl být zahrnut do kategorie D - havarijní stav.

Povrch jednotlivých dilatačních celků doporučujeme omýt tlakovou vodou a zbavit nánosů mechu. Celkově by bylo vhodné desky, označené B a C opatřit hydrofobním postřikem pro jejich stabilizování. Přesto si uvědomujeme, že v rozsahu sanačních prací to

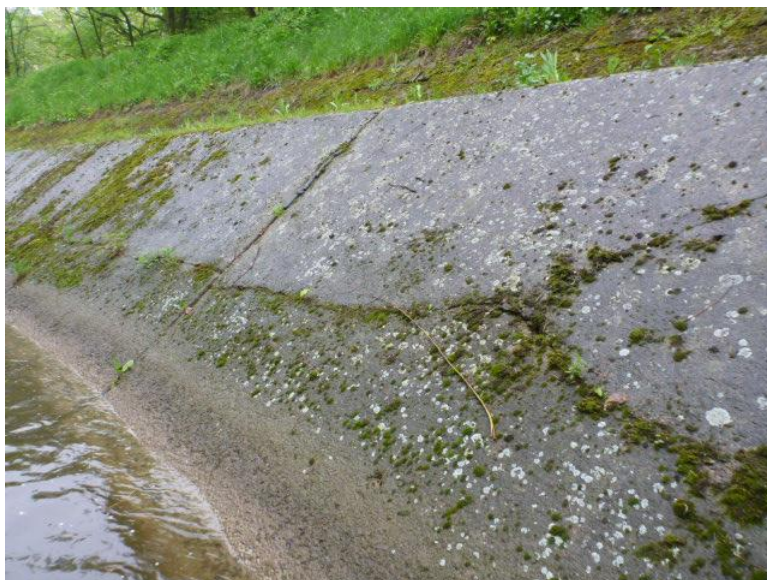
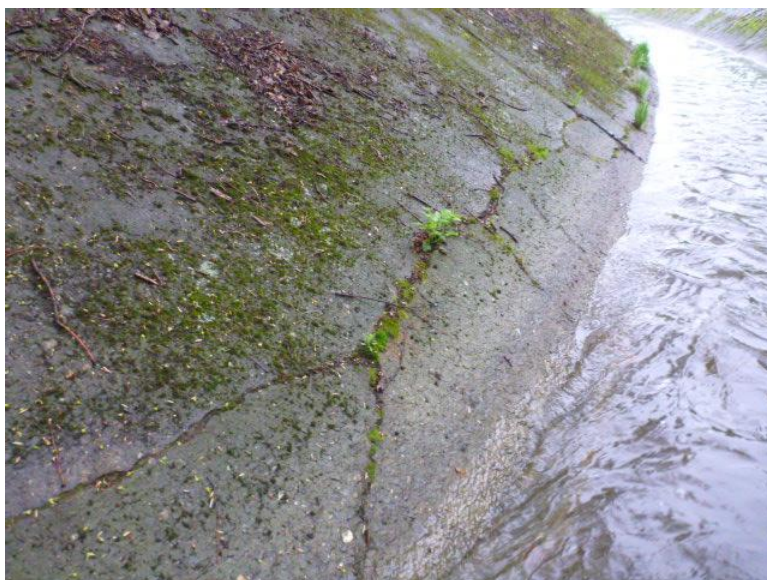
**Kategorie poškození: D – havarijný stav (rozlomené desky)**

Jedná se o desky, u kterých došlo k přetržení a na základě vizuální prohlídky zde byly zaznamenány podélné trhliny v jednotlivých staničení. K úplnému rozlomení desek došlo u většiny takto zařazených dilatačních celků a na jejich povrchu je viditelné vychýlení z roviny. V tomto případě proříznutí spáry či sesponování zcela nepomůže. Jedinou možností u takto zařazených dilatačních celků je jejich kompletní mechanické odstranění a provedení betonáže nových dilatačních celků.

Nově vybetonované dilatační celky doporučujeme opatřit hydrofobním postřikem.
