AZ CONSULT, spol. s r. o.

Číslo zakázky.....270/12
Výrobek uvolněn k použití

Datum.....6.2014 ③

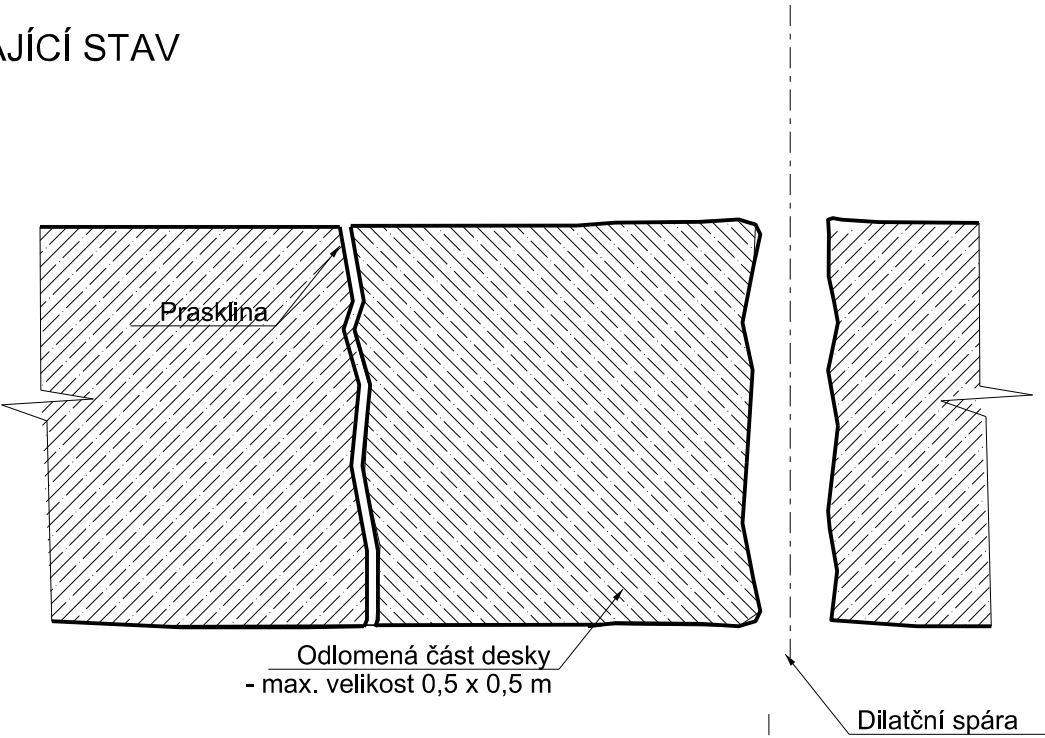
STÁVAJÍCÍ STAV

Popis poruchy:
Jedná se o odlomení části betonové desky v oblasti kolísání vodní hladiny nebo dilatačního celku a to o max. rozměru cca 0,5 x 0,5 m.
Dilatační celek nesmí být jinak rozlomen a ani vykazovat jiné typy poruch.
V případech, kdy po odbourání bude panel nesoudržný a nebude možná dobetonávka, bude nutná celková oprava dilatačního pole.

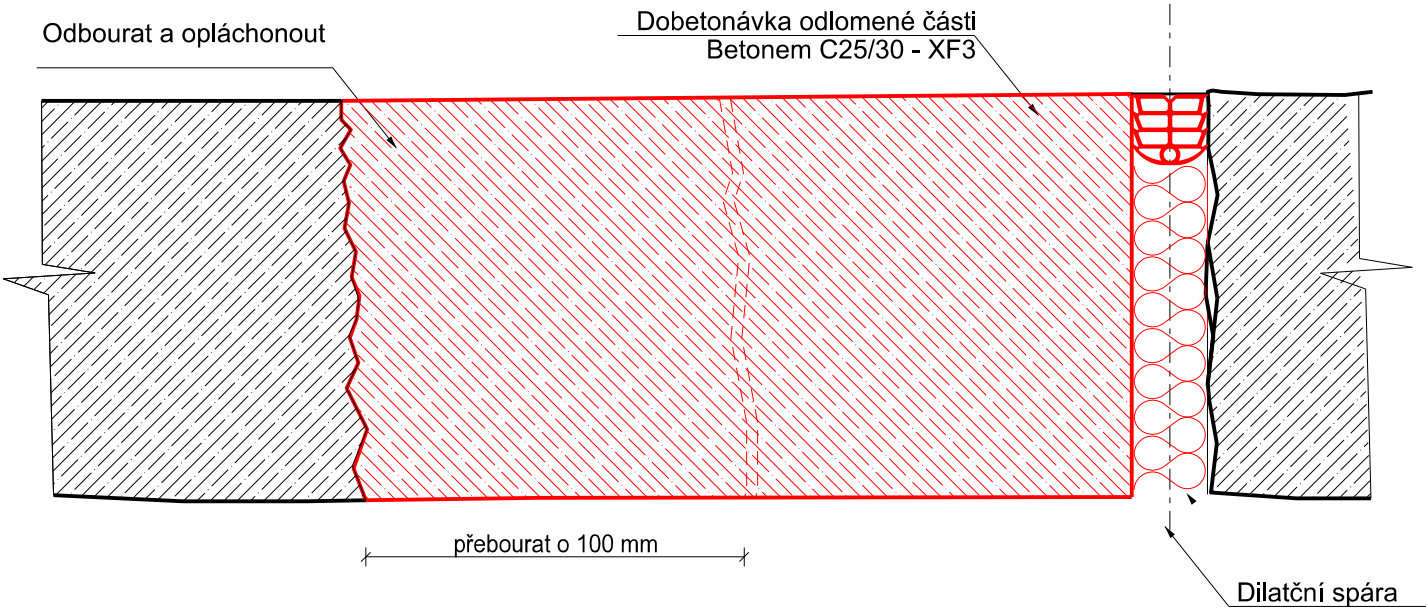
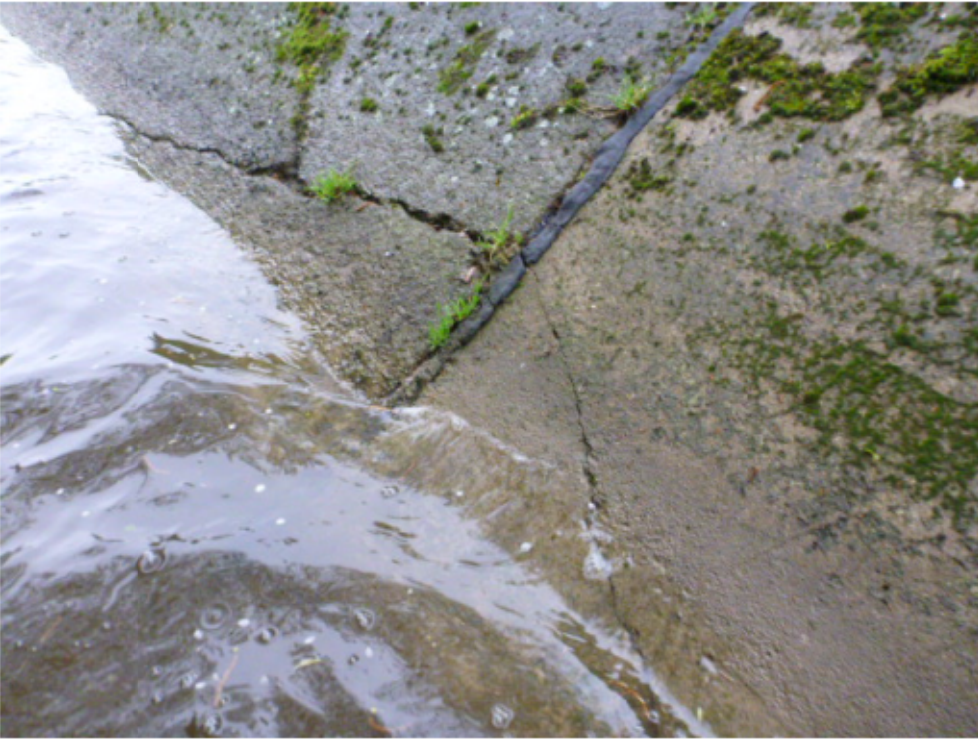
NAVRHOVANÝ STAV

Pozn:
Prodloužení životnosti dilatačního celku pro horizont 5 - 10 let.
