SANACE KAVEREN A TRHLIN

v ř. km 6,725 - 6,980.

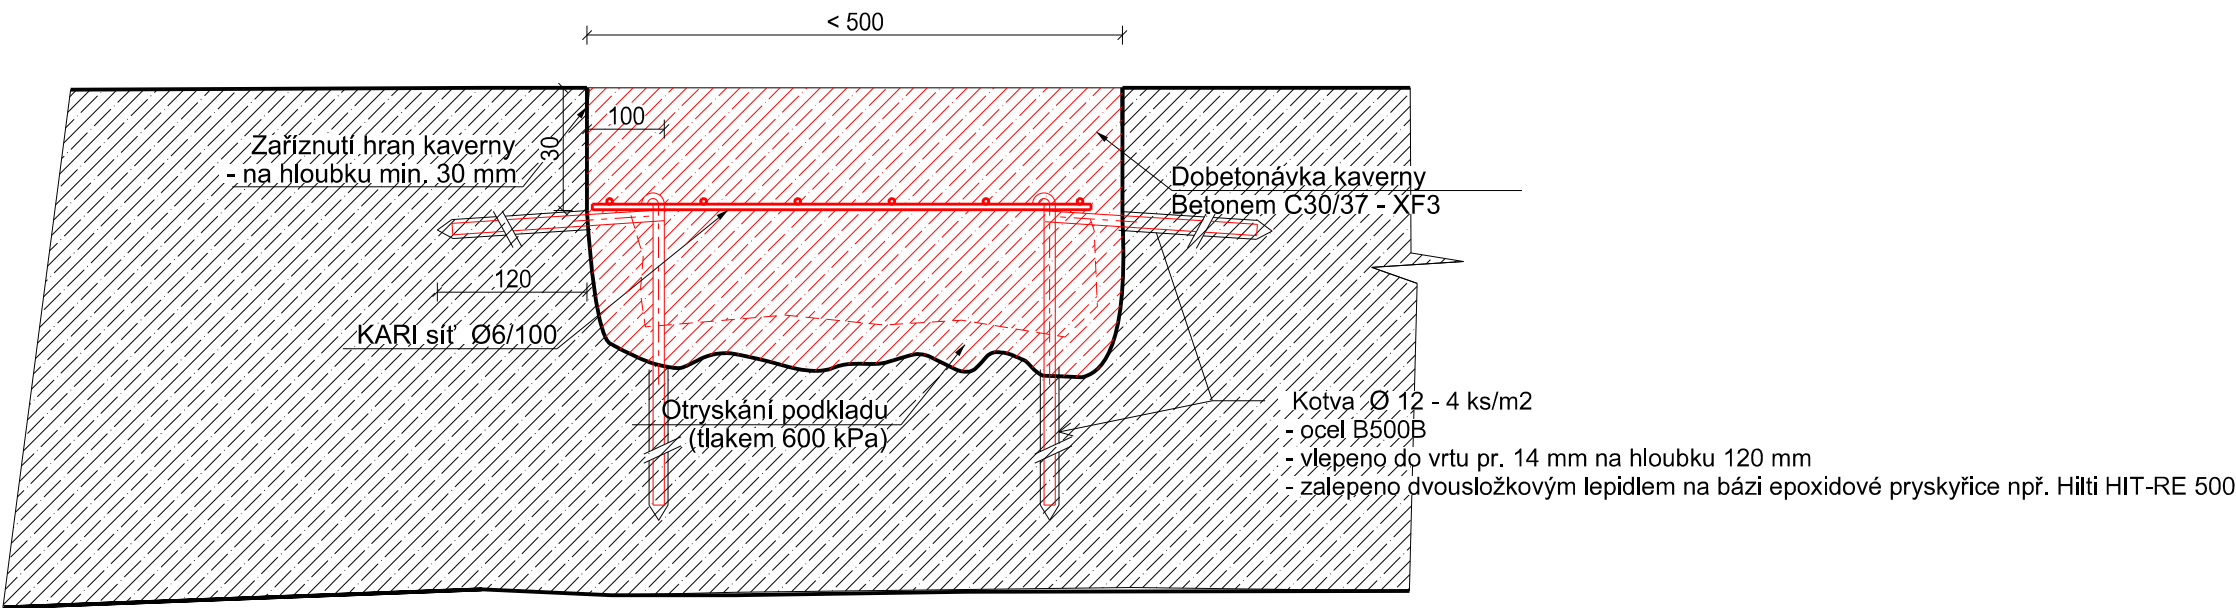
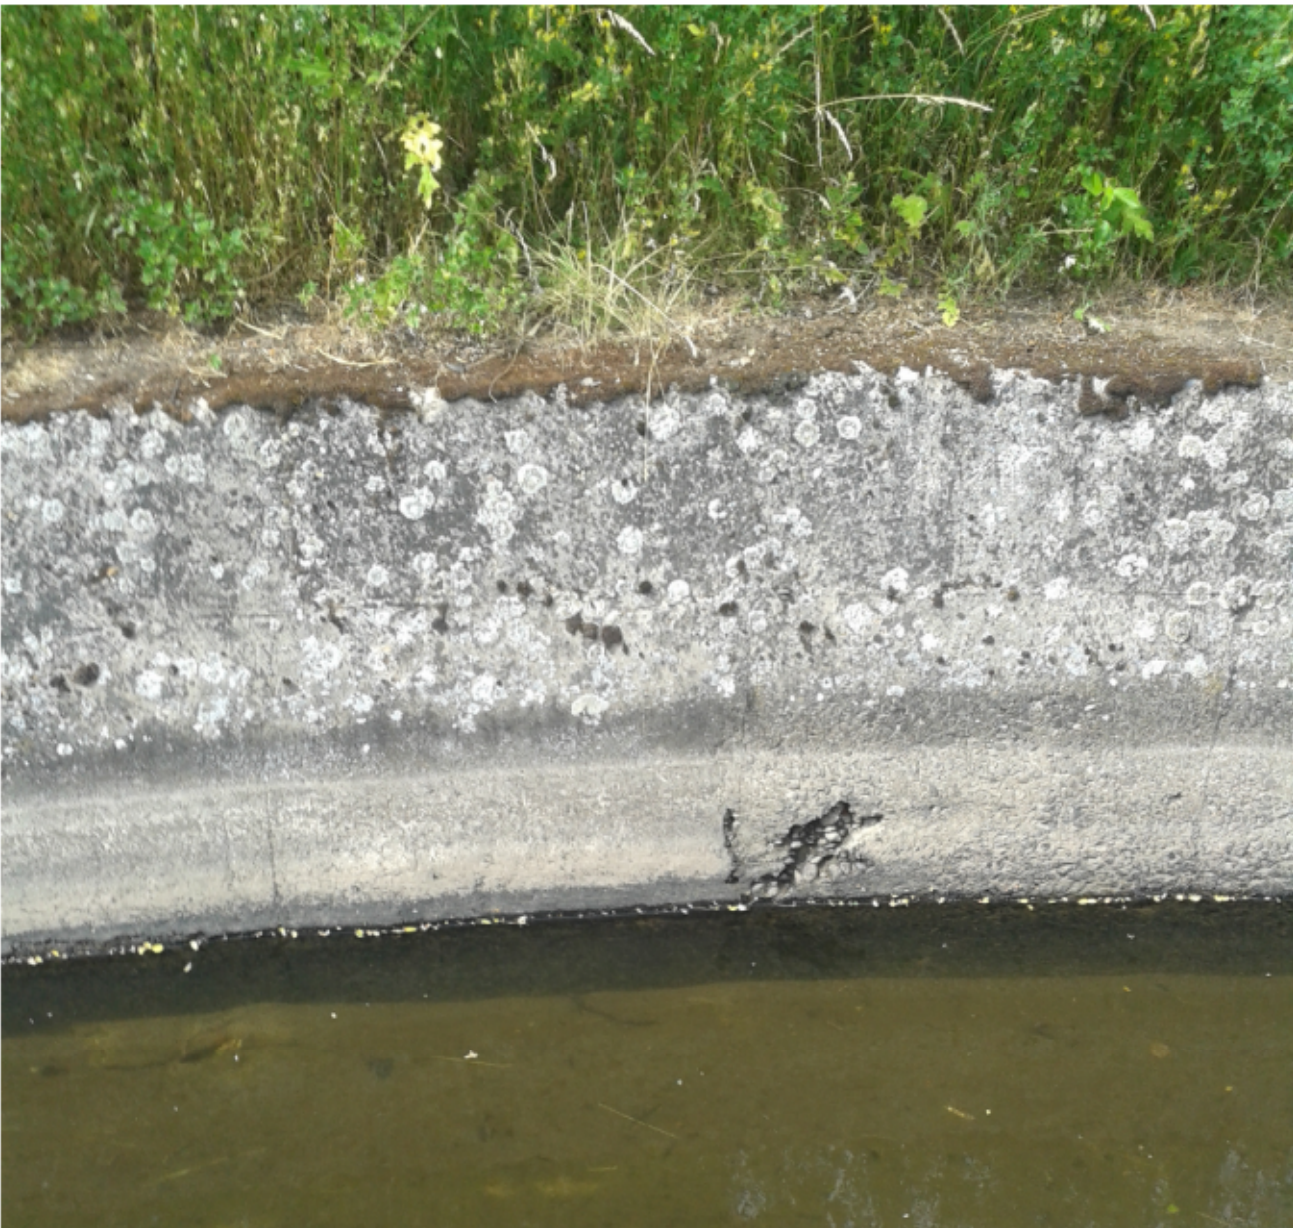
Popis poruchy:  
Jedná se kaverny a trhliny v místech přivaděče se svislými stěnami v ř. km 6,725 - 6,980.
