BETONÁŽ NOVÝCH DILATAČNÍCH CELKŮ

<p> Odpov. proj.: Ing. M. David Vypracoval: Ing. T. Rys Kontroloval: Ing. M. David Kraj: Ústecký Místo: Chomutov Objednatel: Povodí Ohře, s.p. </p>	<p> AZCONSULT® spol. s r. o. Klíšská 12, 400 01 Ústí nad Labem Tel.: 475 240 888 Tel/fax.: 475 240 864 E-mail: azconsult@azconsult.cz ČSN EN ISO 9001 </p>											
<p>Zn. souboru: ...</p>												
<p>Stupeň: DSP/DPS</p>	<p>Formát: 2 x A4</p>											
<p>Č. zak.: 270/12</p>	<p>Č. paré :</p>											
<p>Datum: VI. 2014</p>												
<p>Měřítko: 1 : 25</p>	<p>Č. přílohy: D.7</p>											
<p> Akce: PPV, ř. km 0,000-18,500 - oprava betonového pláště Kategorie poškození: D Výkres: Celková oprava dilatačního celku </p>

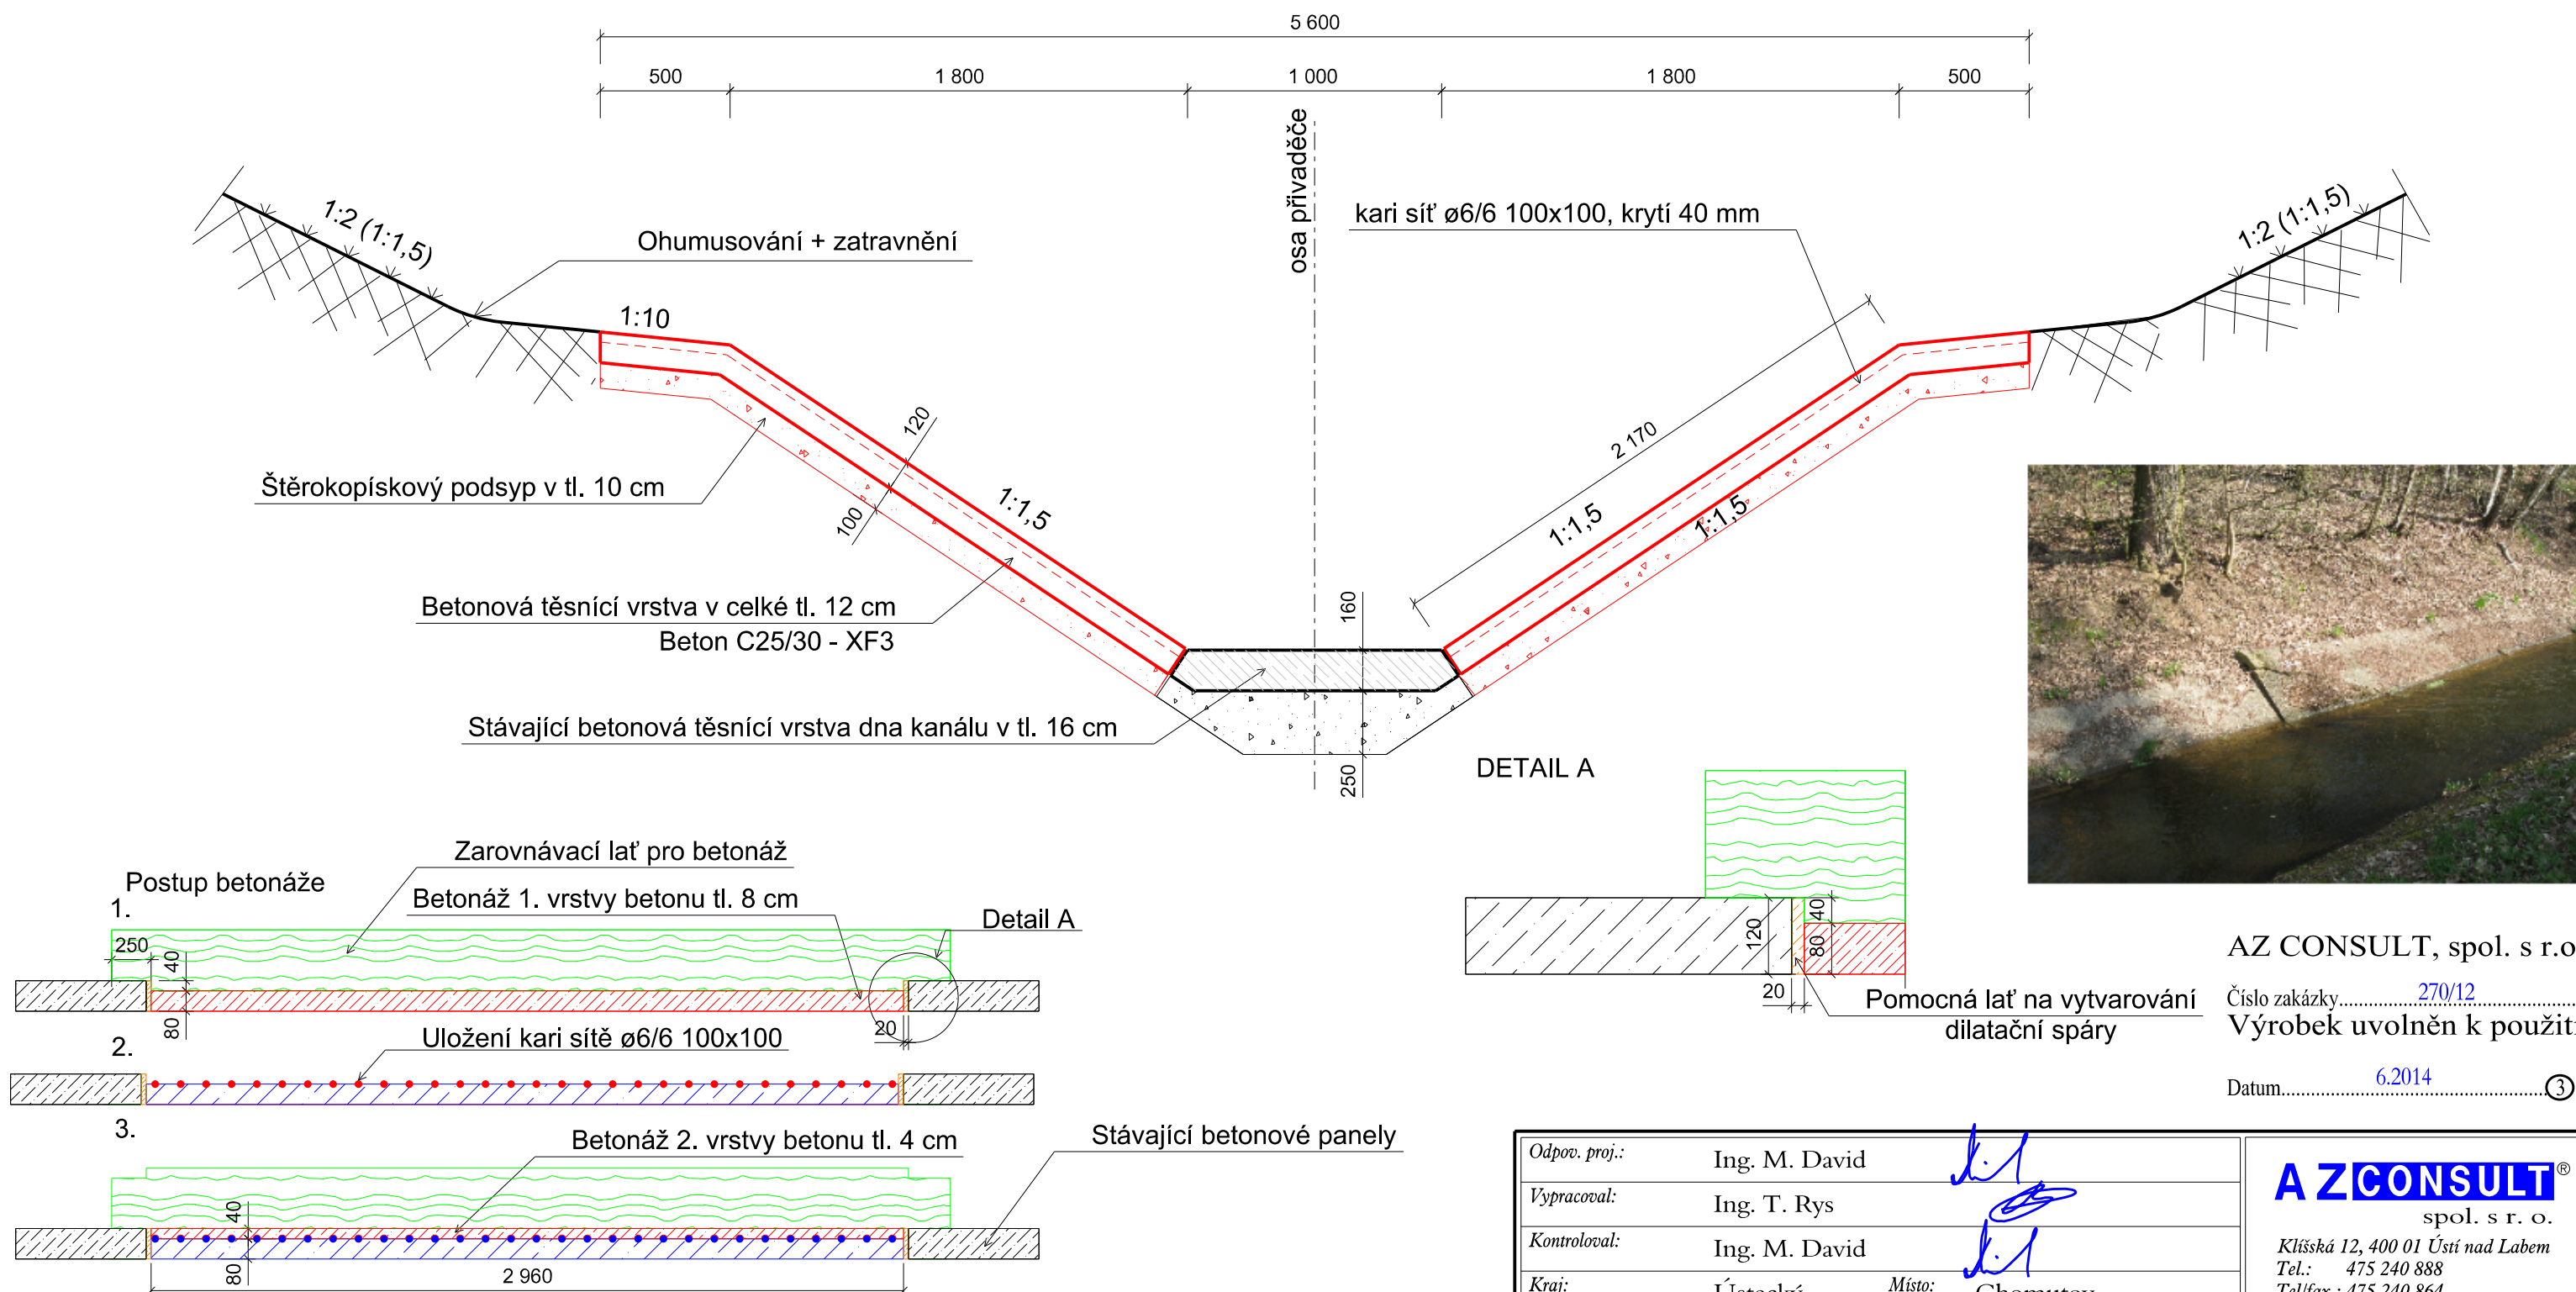
Popis poruchy:

Jedná se o desky, u kterých je patrné rozlomení a vychýlení z roviny a již není možná jejich sanace. V těchto oblastech bude muset dojít k vybourání a k opětovné betonáži celých dilatačních celků.

V opravovaném úseku bude nutné zajímkování koryta přivaděče a převedení toku do odlehle části koryta pomocí potrubí DN 600, převod vody bude proveden neprodleně po dokončení bouracích prací.

Před betonáží bude stávající poškozený dilatační celek vybourán a bude proveden štěrkopískový podklad.

Betonáž bude probíhat ve dvou fázích, které na sebe budou bezprostředně navazovat.

V první fázi bude provedena betonáž v tloušťce cca 80 mm na štěrkopískový podsyp pomocí upravené zarovnávací latě, poté bude uložena kari síť a následně pak bude neprodleně provedena betonáž krycí vrstvy tl. 40 mm.

V úsecích s navazujícím betonovým opevněním bude oprava prováděna postupně v rozsahu max. jednoho dilatačního celku tak, aby nebyla ohrožena stabilita navazujícího betonového opevnění svahů bermy.
