BETONÁŽ NOVÝCH DILATAČNÍCH CELKŮ

- ř. km 0,050 - 0,270

Vypracoval:	Ing. T. Rys	
Kontroloval:	Ing. M. David	
Kraj:	Ústecký	
Místo:	Chomutov	
Objednatel:	Povodí Ohře, s.p.	
Akce:		
PPV, ř. km 0,000-18,500 - oprava betonového pláště		
Kategorie poškození: D		
Výkres: Celková oprava dilatačního celku - ř. km 0,050 - 0,270		
DOKUMENTACI LZE UŽÍVAT POUZE VE SMYSLU PŘÍSLUŠNÉ SMLOUVY O DÍLO. KOPIOVÁNÍ A ROZŠÍŘOVÁNÍ POUZE PO PŘEDCHOZÍM SOUHLASU AZ CONSULT spol. s r. o.		
Zn. souboru: ...		
Stupeň:	DSP/DPS	Formát: 2 x A4
Č. zak.:	270/12	Č. paré:
Datum:	VI. 2014	
Měřítko:	1 : 25	Č. přílohy: D.7.1

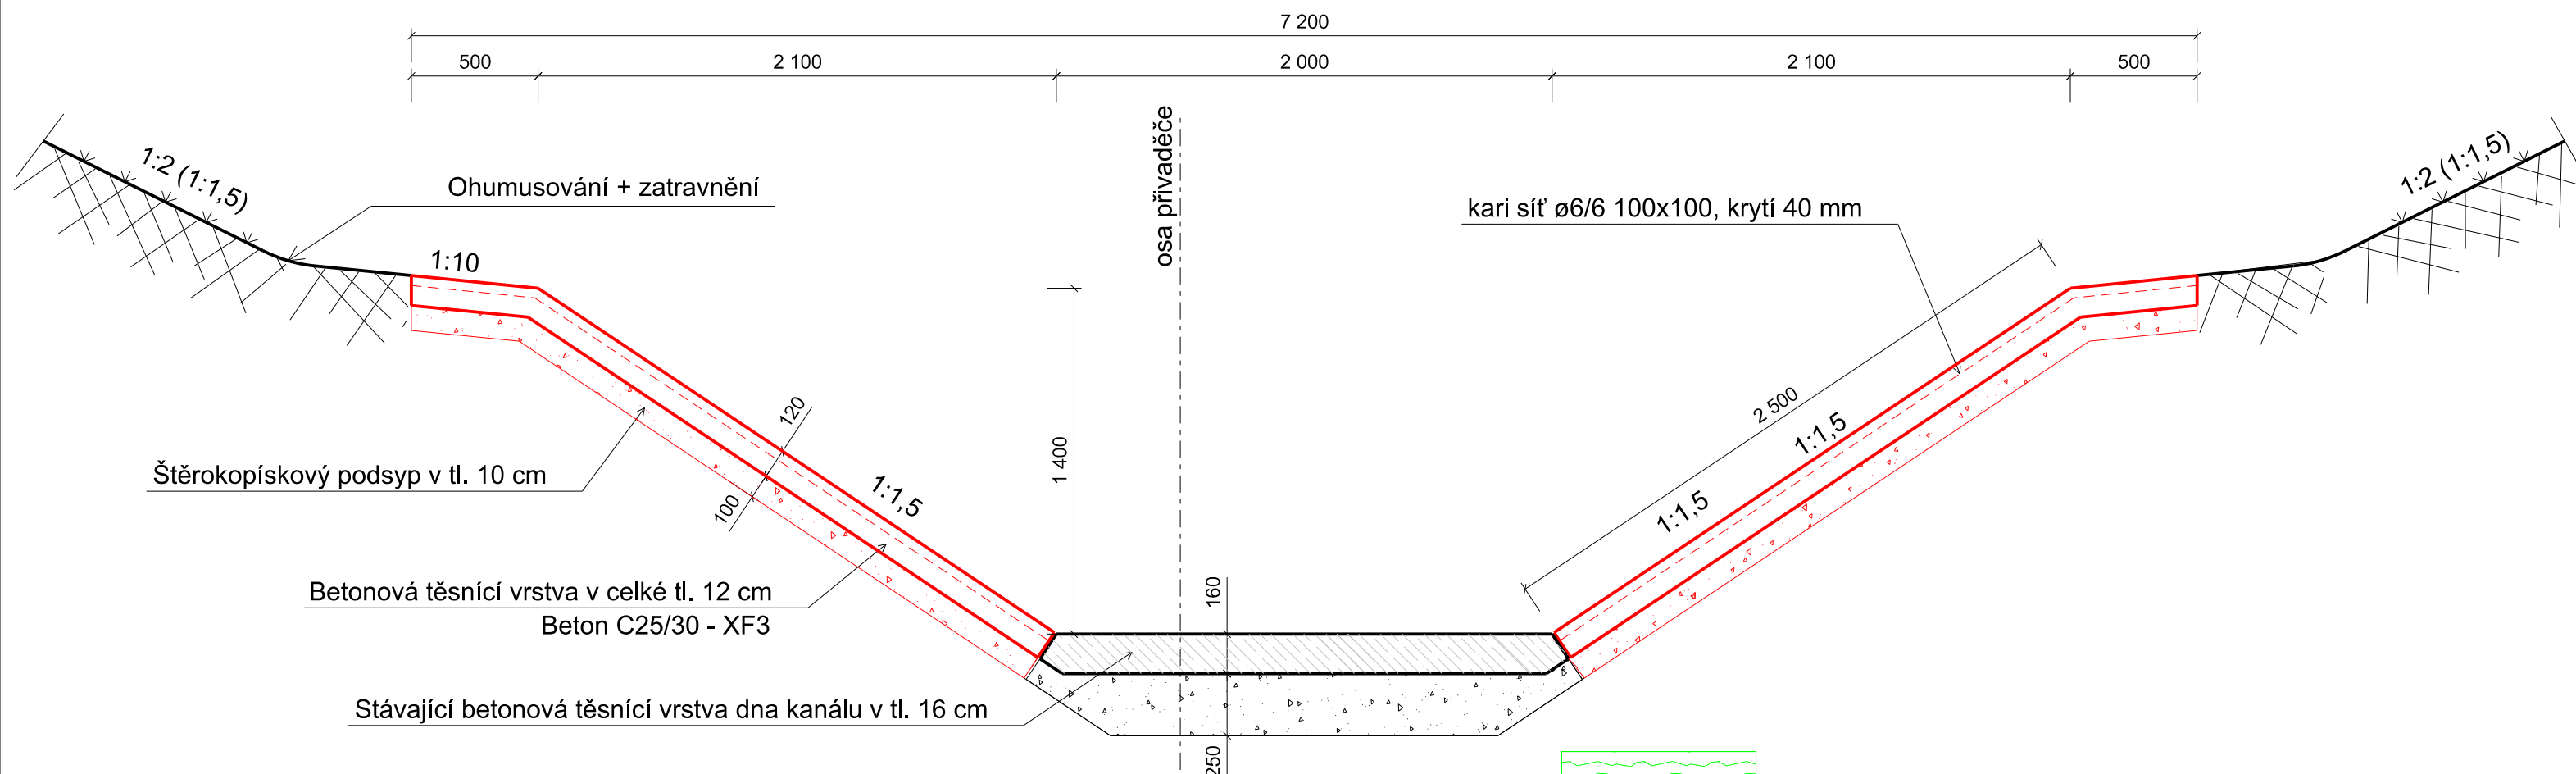
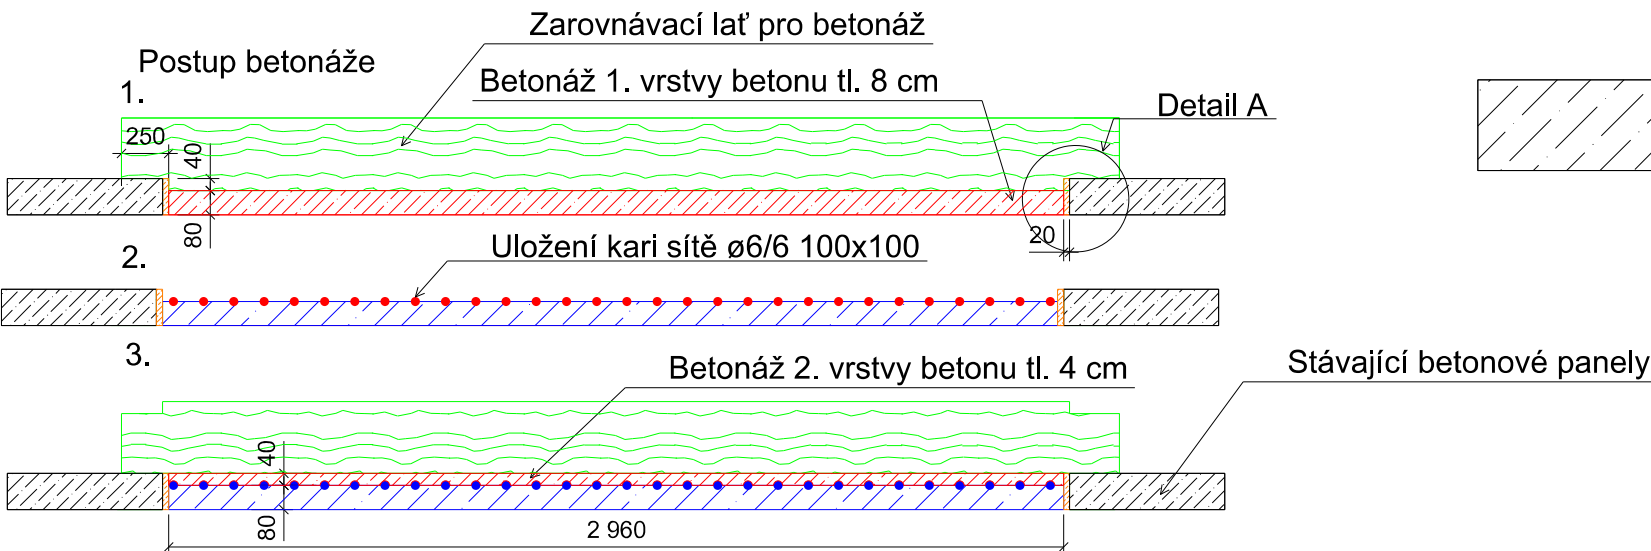
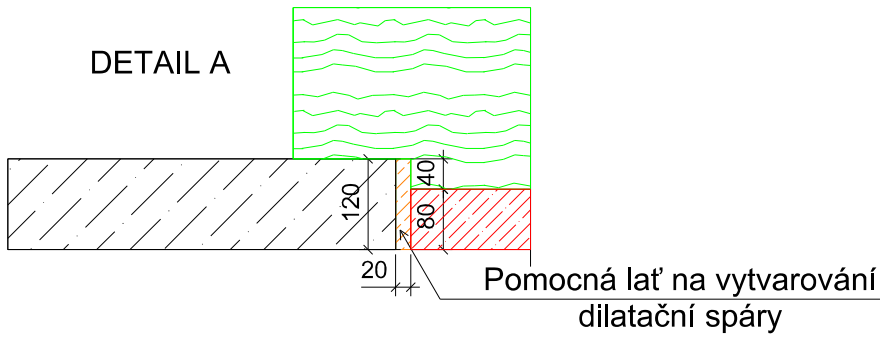
Popis poruchy:
Jedná se o desky, u kterých je patrné rozlomení a vychýlení z roviny a již není možná jejich sanace.
V těchto oblastech bude muset dojít k vybourání a k opětovné betonáži celých dilatačních celků.

Poznámka:
V opravovaném úseku bude nutné zajímkování koryta přiváděče a převedení toku do odlehle části koryta pomocí potrubí DN 600, převod vody bude proveden neprodleně po dokončení bouracích prací.
Celková oprava dilatačních celků bude provedena v délce převodu vody (jímkování).
Maximální délka nově provedeného dilatačního dle rozměru kari sítě (3m).
Před betonáží bude stávající poškozený dilatační celek vybourán a bude proveden štěrokopískový podklad.
Betonáž bude probíhat ve dvou fázích, které na sebe budou bezprostředně navazovat.
V první fázi bude provedena betonáž v tloušťce cca 80 mm na štěrokopískový podsyp pomocí upravené zarovnávací latě, poté bude uložena kari síť a následně pak bude neprodleně provedena betonáž krycí vrstvy tl. 40 mm.
