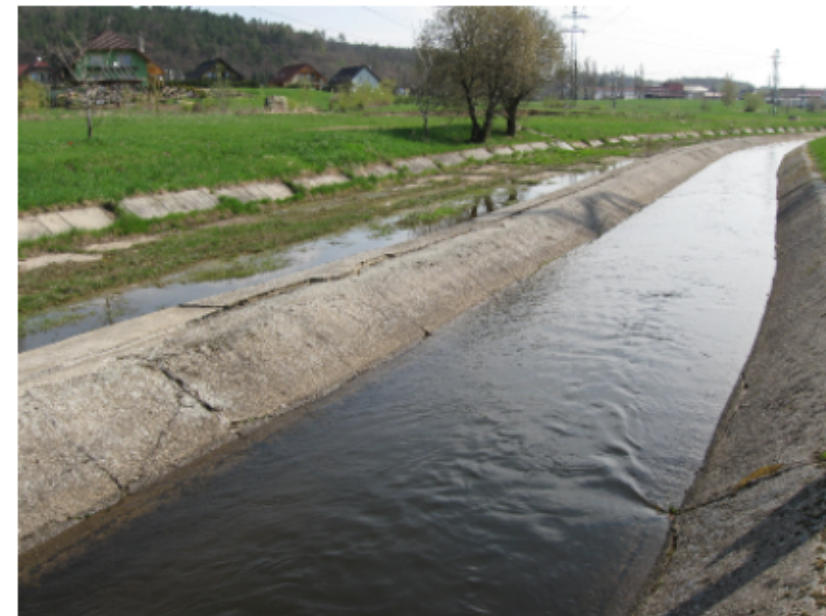
Popis poruchy:  
Jedná se o desky, u kterých je patrné rozlomení a vychýlení z roviny a již není možná jejich sanace. V těchto oblastech bude muset dojít k vybourání a k opětovné betonáži celých dilatačních celků.

V opravovaném úseku bude nutné zajímkování koryta přivaděče a převedení toku do odlehlé části koryta pomocí potrubí DN 600, převod vody bude proveden neprodleně po dokončení bouracích prací. Celková oprava dilatačních celků bude provedena v délce převodu vody (jímkování). Maximální délka nově provedeného dilatačního dle rozměru kari sítě (3m). Před betonáží bude stávající poškozený dilatační celek vybourán a bude proveden štěrkopískový podklad. Betonáž bude probíhat ve dvou fázích, které na sebe budou bezprostředně navazovat. V první fázi bude provedena betonáž v tloušťce cca 80 mm na štěrkopískový podsyp pomocí upravené zarovnávací latě, poté bude uložena kari síť a následně pak bude neprodleně provedena betonáž krycí vrstvy tl. 40 mm. V případě výskytu kaveren bude předpokládána oprava opevnění přilehlého odlehčovacího koryta. Tato oprava není součástí této PD, bude se jednat vyvolanou investici.
