DÉLKOVÝ ROZSAH OPRAV SO 02 - SITUACE, 1:350

VODNÍ DÍLA - TBD</div> <div>VODNÍ DÍLA - TBD a.s. Hybberská 40, 110 00 Praha 1 Tel.: 221408111* Fax: 224212803 www.vdtbd.cz</div>	
ING. J. CHROUMAL	ING. J. CHROUMAL	ING. T. KLEŤŠA	ING. D. RICHTR		
INVESTOR POVODÍ VLTAVY, s. p., HOLEČKOVA 8, PRAHA 5					
MÍSTO STAVBY	VD ŠTĚCHOVICE			<div>PROJEKT Č. P 2812 / 19</div> <div>ARCHIVNÍ Č. 2019 / 29</div> <div>DATUM 3 / 2019</div> <div>STUPEŇ DPS</div> <div>FORMÁT 2x A4</div>	
AKCE VD ŠTĚCHOVICE - OPRAVA SPÁROVÁNÍ KAMENNÉHO OBKladu PLAVEBNÍ KOMORY					
OBSAH SITUACE - SO 02 OPRAVA SPÁROVÁNÍ PLAVEBNÍ KOMORY					
MĚRÍTKO 1:350					
				ČÍSLO PŘÍLOHY D.3.2

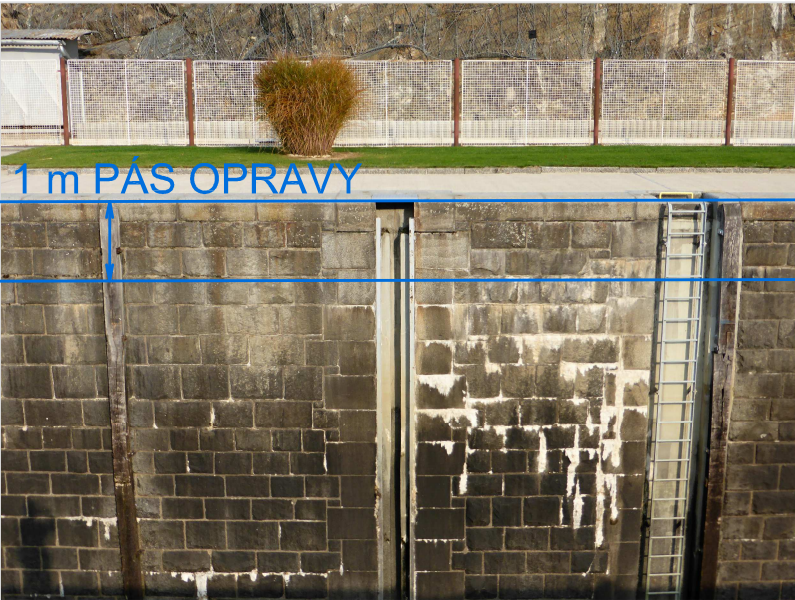
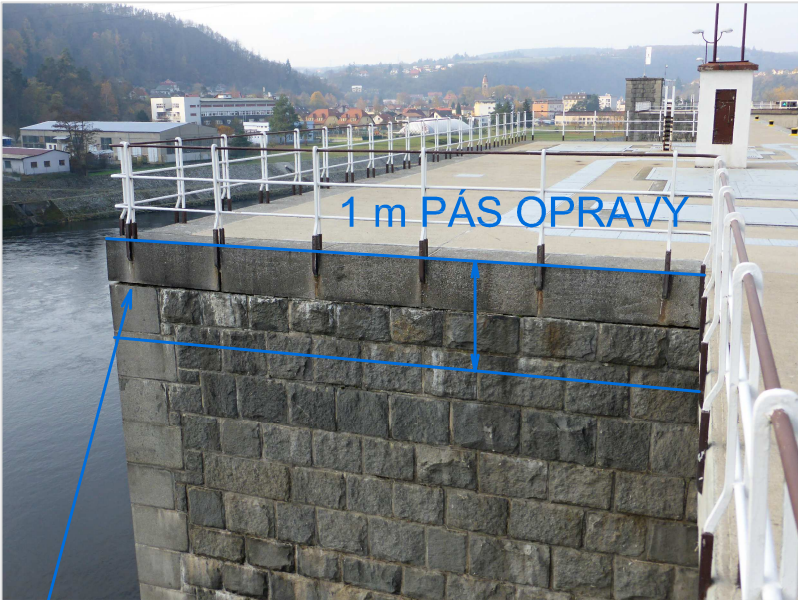
POHLED NA PRAVOU VNITŘNÍ A LEVOU VNĚJŠÍ ZEĎ PLAVEBNÍ KOMORY

LOKÁLNÍ MAXIMÁLNÍ HLOUBKOVÉ POŠKOZENÍ

V rámci průzkumu bylo zjištěno, že spárování kamenného obkladu je poškozeno zejména ve výškovém pásu 1 m. Degradace spárování kamenného obkladu v podélných 1 m pásích se pohybovala v hloubkách do 8 cm, lokálně byla zdokumentována místa s hlubším poškozením do 16 cm. Celkový plošný rozsah opravy SO 02 (Plavební komora) je 379 m². Vnitřní část PK = 2x 138,3 m; Vnější levá zeď = 82,9 m; Levé dolní ohlavi = 8 m; Pravé dolní ohlavi = 11,5 m. Detail opravy spárování kamenného obkladu je zpracován ve výkresech D.4. Oprava spárování kamenného obkladu objektů uvnitř plavební komory může být prováděna z pracovního pontonu (po dohodě může zapůjčit Povodí Vltavy), za podmínky napuštění plavební komory na úroveň horní vody - maximální hladina horní vody 219,40 m n.m. Variantně lze realizovat opravu ze závěsných lávek/plošin, případně jako výškové práce z lan za pomoci horolezecké techniky. Oprava spárování na dolním ohlaví a na vnější části levé zdi plavební komory lze realizovat pouze ze závěsných lávek/plošin, případně jako výškové práce z lan za pomoci horolezecké techniky.
