POHLED NA LEVOU VNĚJŠÍ STRANU HORNÍ DĚLICÍ ZDI

VODNÍ DÍLA - TBD</div> <div>VODNÍ DÍLA - TBD a.s. Hybernská 40, 110 00 Praha 1 Tel.: 221408111* Fax: 224212803 www.vdtbd.cz</div>							
ING. J. CHROUMAL	ING. J. CHROUMAL	ING. T. KLEMŠA	ING. D. RICHTER								
INVESTOR											
POVODÍ VLTAVY, s. p., HOLEČKOVA 8, PRAHA 5											
MÍSTO STAVBY				VD ŠTĚCHOVICE							
AKCE											
						VD ŠTĚCHOVICE - OPRAVA SPÁROVÁNÍ KAMENNÉHO OBKLADU PLAVEBNÍ KOMORY					
OBSAH											
						SITUACE - SO 01 OPRAVA SPÁROVÁNÍ V HORNÍ REJDĚ					
				PROJEKT Č.	P 2812 / 19	ARCHIVNÍ Č.	2019 / 29				
				DATUM	3 / 2019	STUPEŇ	DPS				
				FORMÁT	2x A4						
				MĚŘITKO	1:350	ČÍSLO PŘÍLOHY	D.3.1

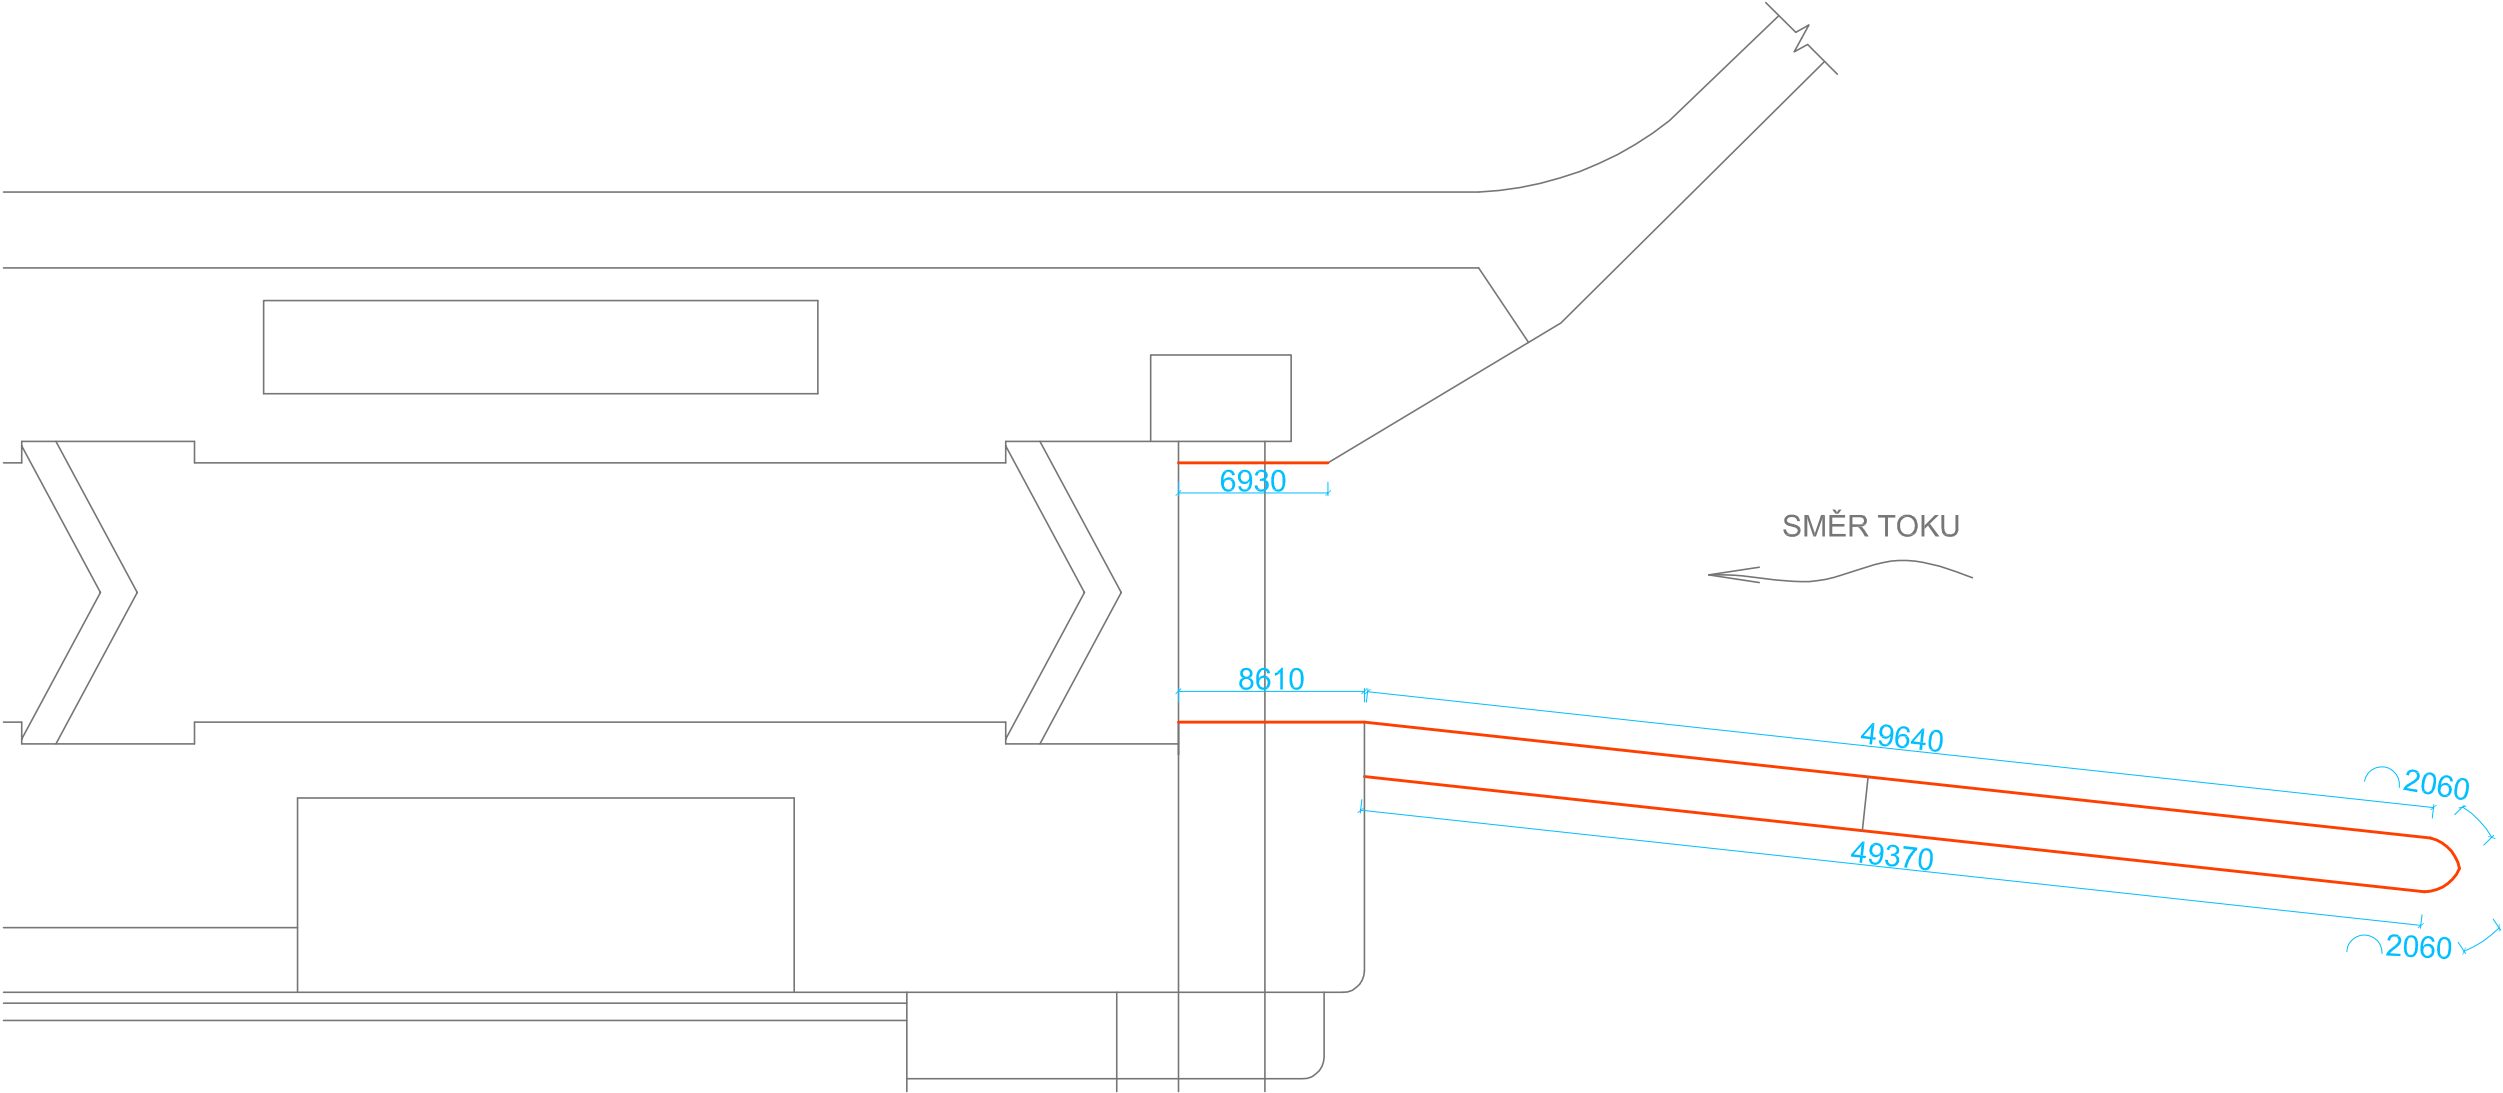
V rámci průzkumu bylo zjištěno, že spárování kamenného obkladu je poškozeno zejména ve výškovém pásu 1 m. Degradace spárování kamenného obkladu v podélných 1 m pásích se pohybovala v hloubkách do 8 cm, lokálně byla zdokumentována místa s hlubším poškozením do 16 cm.

Celkový plošný rozsah opravy SO 01 (Horní rejda) je 119 m².
Detail opravy spárování kamenného obkladu je zpracován ve výkresech D.4.

Oprava spárování může být prováděna z pracovního pontonu, který bude zakotven pod příslušným pracovním záběrem nebo bude prováděna ze závěsných lávek/plošin, případně jako výškové práce z lan za pomoci horolezecké techniky. Odpadní materiál při bouracích pracích bude vždy zachytáván do záchytných plachet instalovaných pod příslušným pracovním záběrem.
