DÉLKOVÝ ROZSAH OPRAV SO 03 - SITUACE, 1:350

VODNÍ DÍLA - TBD</div> <div>VODNÍ DÍLA - TBD a.s. Hybernská 40, 110 00 Praha 1 Tel.: 221408111* Fax: 224212803 www.vdtbd.cz</div>	
ING. J. CHROUMAL	ING. J. CHROUMAL	ING. T. KLEMŠA	ING. D. RICHTR		
INVESTOR POVODÍ VLTAVY, s. p., HOLEČKOVA 8, PRAHA 5					
MÍSTO STAVBY VD ŠTĚCHOVICE					
AKCE VD ŠTĚCHOVICE - OPRAVA SPÁROVÁNÍ KAMENNÉHO OBKLADU PLAVEBNÍ KOMORY				PROJEKT Č.	ARCHIVNÍ Č.
				P 2812 / 19	2019 / 29
				DATUM	STUPEŇ
				3 / 2019	DPS
				FORMÁT	
				2x A4	
OBSAH SITUACE - SO 03 OPRAVA SPÁROVÁNÍ V DOLNÍ REJDĚ				MĚŘITKO	ČÍSLO PŘÍLOHY
				1:350	D.3.3

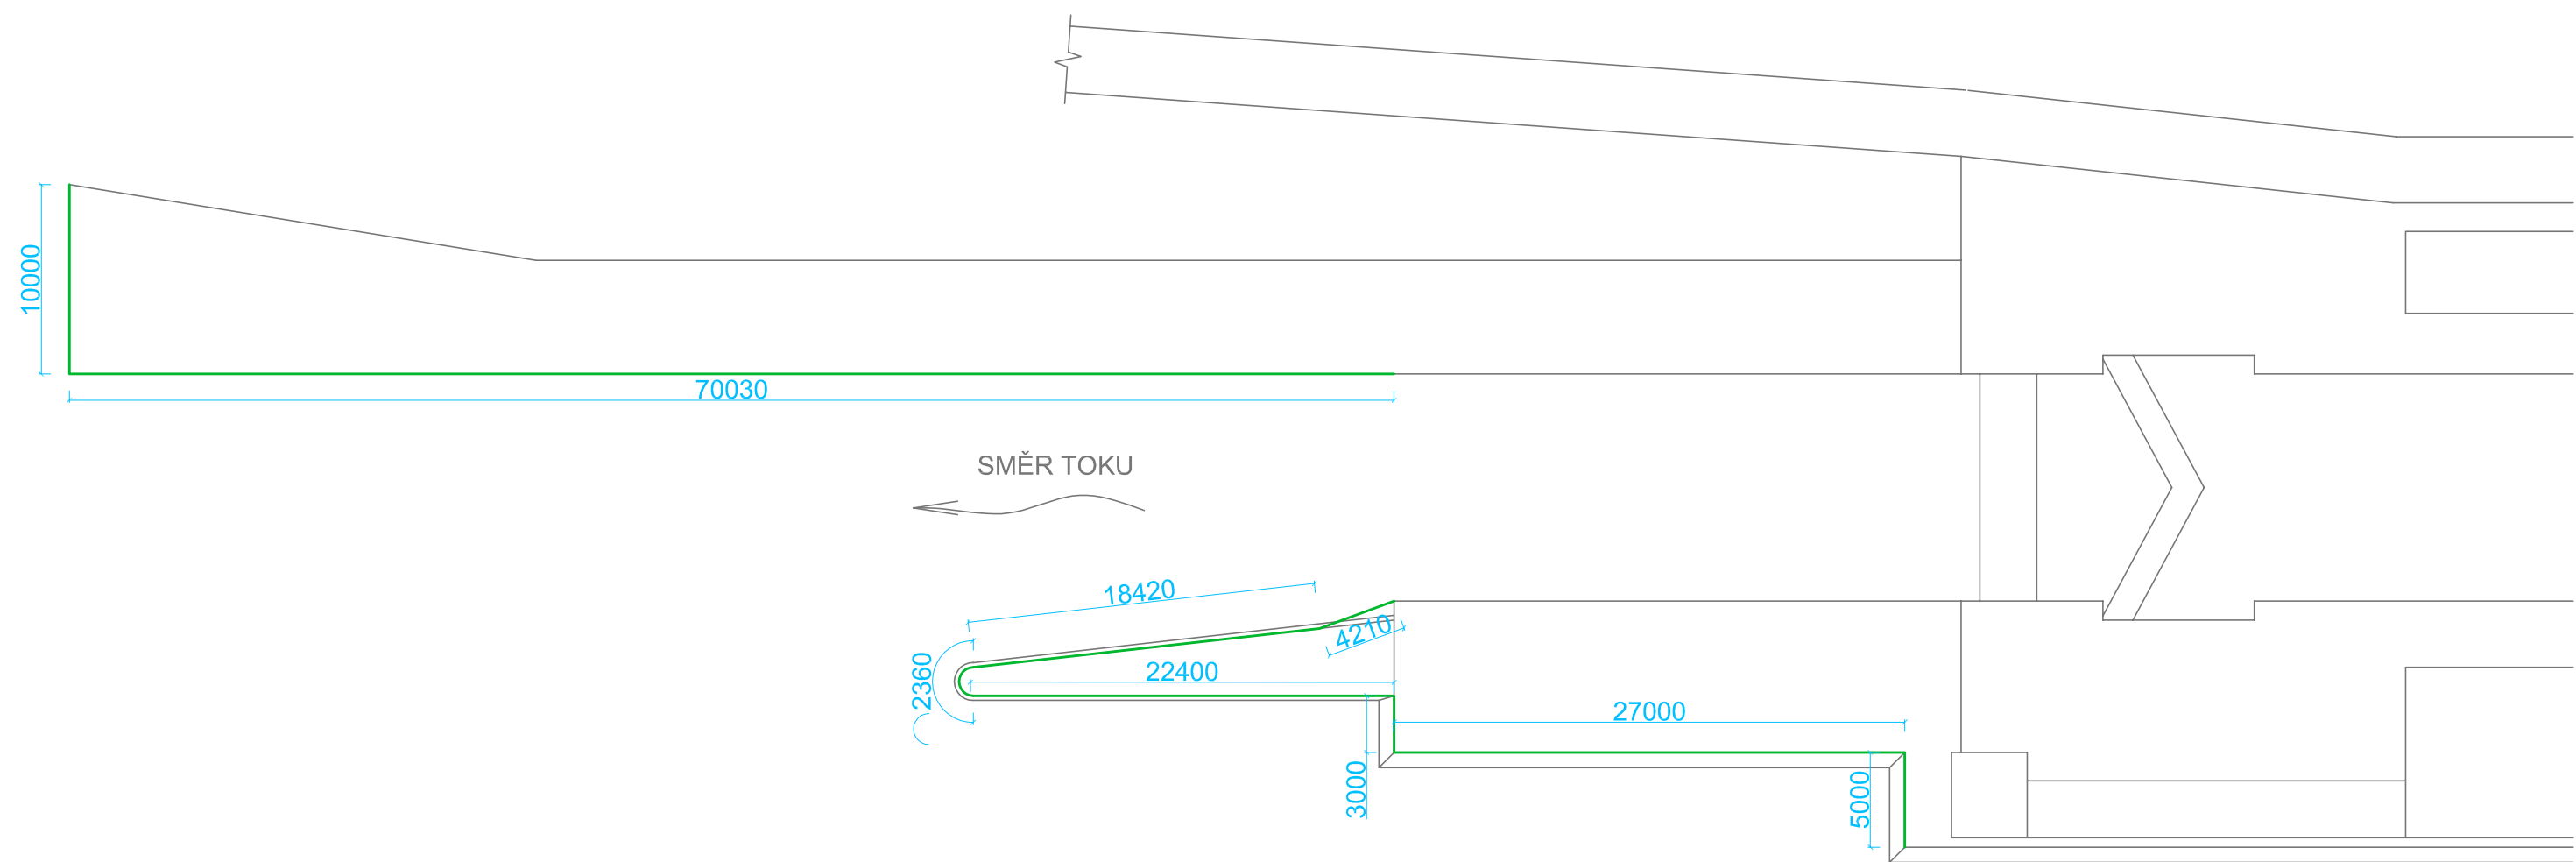
V rámci průzkumu bylo zjištěno, že spárování kamenného obkladu je poškozeno zejména ve výškovém pásu 1 m. Degradace spárování kamenného obkladu v podélných 1 m pásech se pohybovala v hloubkách do 8 cm, lokálně byla zdokumentována místa s hlubším poškozením do 16 cm.

Celkový plošný rozsah opravy SO 03 (Dolní rejda) je 163 m².
Detail opravy spárování kamenného obkladu je zpracován ve výkresech D.4.

Oprava spárování kamenného obkladu objektů plavební komory v dolní rejdě může být prováděna z pracovního pontonu nebo bude prováděna ze závěsných lávek/plošin, případně jako výškové práce z lan za pomoci horolezecké techniky. Odpadní materiál při bouracích pracích bude zachytáván do záchytných plachet instalovaných pod příslušným pracovním záběrem.
