# **VD KAROLINKA, SANACE PRŮSAKŮ ŠACHTY PŘELIVU ZÁVĚREČNÁ ZPRÁVA**

## **STAVEBNĚ TECHNICKÝ PRŮZKUM PRO STANOVENÍ PORUCH A JEJICH PŘÍČIN DLE ZRS**

červen 2018

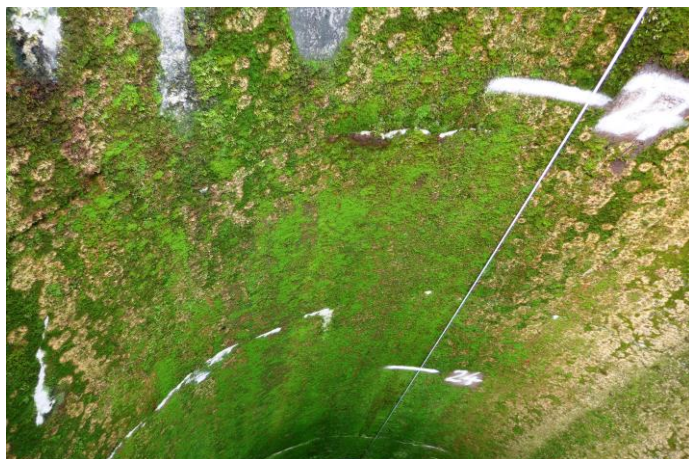
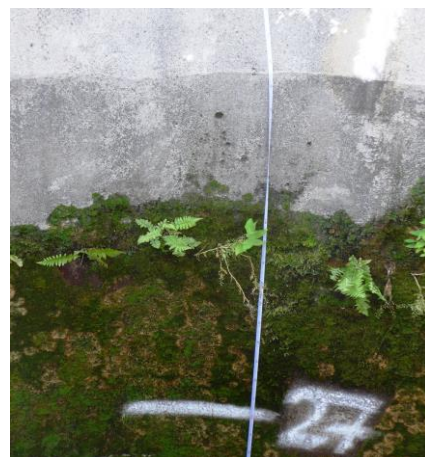
obr. 7 a 8 vizuální prohlídka, vegetace na povrchu stěn v horní části věže přelivu

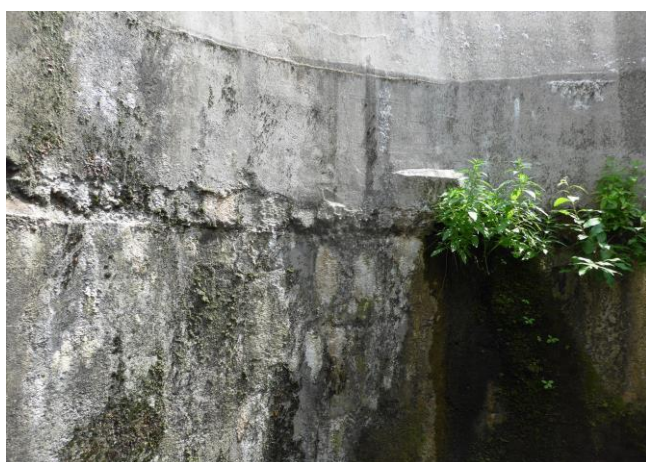
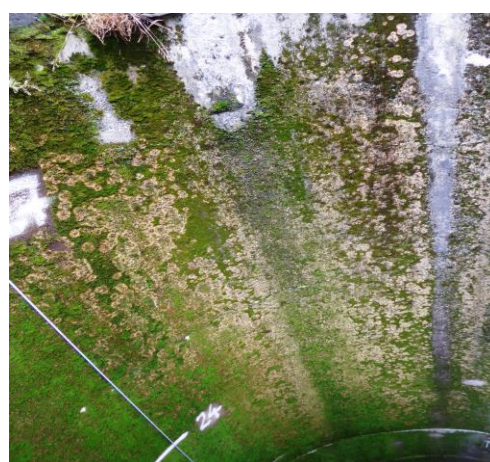
Vnitřní povrch konstrukce je znečištěn téměř v celé ploše náletovou vegetací. Vnitřní povrchové vrstvy betonové konstrukce v přechodových úsecích (dřík – koruna, dřík – koleno), především v úseku staničení 28 – 33 m, kde je povrch vystaven působení klimatických vlivů, jsou degradované, odpouchlé a zčásti opadané (hl. 60 – 100 mm).

obr. 9 a 10 degradace povrchu betonu, průsaky spára staničení + 28 m

Vzhledem ke konstrukčním, provozním a materiálovým podmínkám provádění sanačních prací navrhujeme dodatečnou hydroizolaci a utěsnění průsaků pracovních spár, (v patě objektu 0 m; staničení 12 m; 14, 5 m; 18 m; 22 m; 25 m; 26,7 m a 28 m), technologií dvoustupňové vysokotlaké chemické injektáže za použití injekčního média na bázi polyuretanů s následným přetmelením spár. V koruně věže (staničení 28 -33 m) budou odbourány povrchové vrstvy degradovaného betonu, které budou nahrazeny reprofilační maltou s adhezním můstkem. Reprofilační vrstva v koruně přelivu bude vyztužena kotvenou KARI mříží. Před prováděním injektáže bude očištěn vnitřní povrch otryskáním vysokotlakým vodním paprskem. Práce se budou provádět pomocí závěsné plošiny nebo lávky. Pracovníci musí mít osvědčení o absolvování praktického výcviku používání OOP a osvědčení o vyškolení k bezpečnému pohybu ve výškách a nad volnou hloubkou pomocí zadržovacích systémů, systémů pracovního polohování, systému zachycení pádu a systému lanového přístupu.

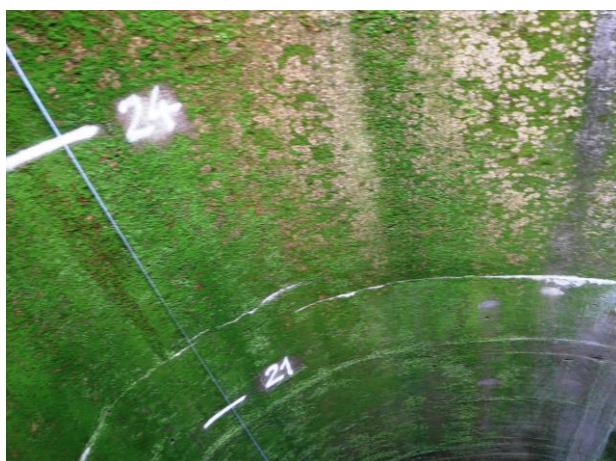
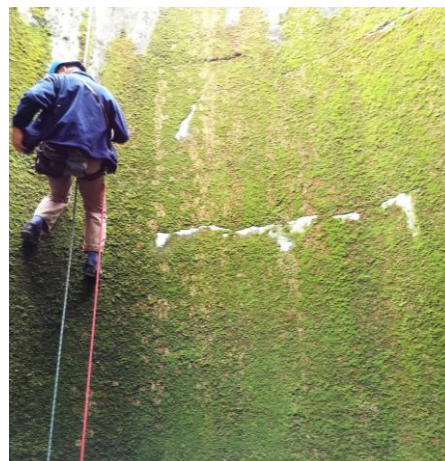
obr. 11 a 12 průsaky spárou staničení +22 m, stav stěn

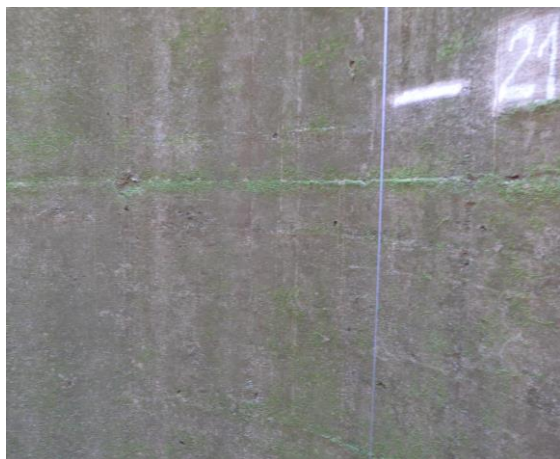
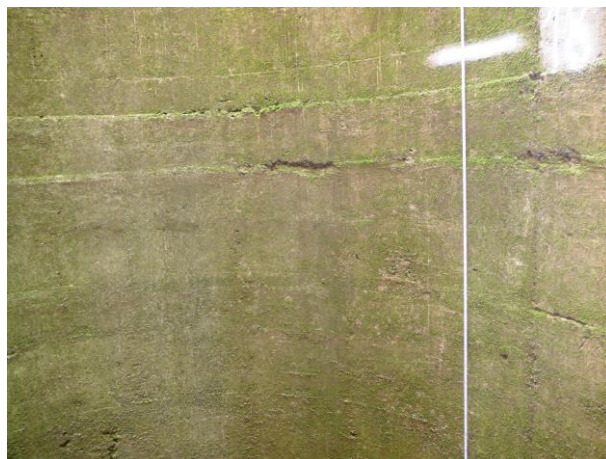
obr. 13 a 14 prokreslení spár průsaky, staničení + 20,5 m a + 18 m

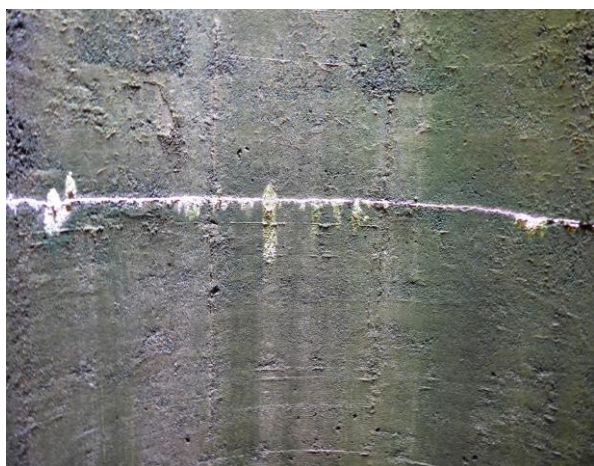
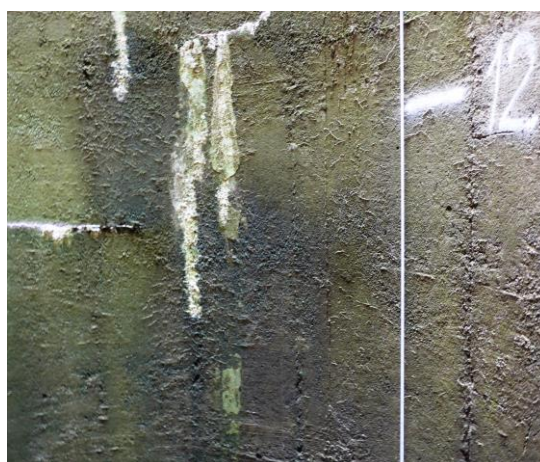
Aktivní průsaky jsou patrné především v úsecích 0 – 3 m, v oblasti dolní přechodové spáry a v okolí původního montážního otvoru. Pasivní průsaky, uzavřené vysráženými minerálními solemi a vegetací pak v jednotlivých pracovních spárách v celé ploše (staničení 12 m; 14, 5 m; 18 m; 22 m; 25 m; 26,7 m a 28 m). V místech přechodových spár do vnitřního prostoru věže zasahují ocelové prvky, pravděpodobně pomocné montážní konstrukce.

obr. 15 a 16 průsaky spárou, „vyhojení“ vysráženými solemi, staničení + 12 m

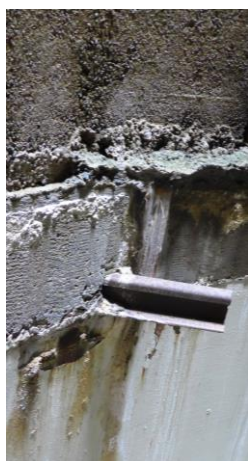
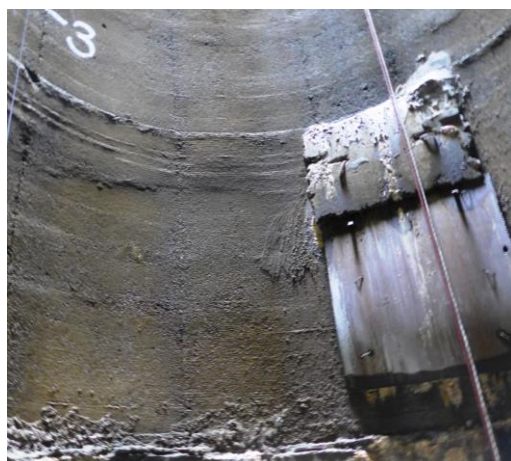
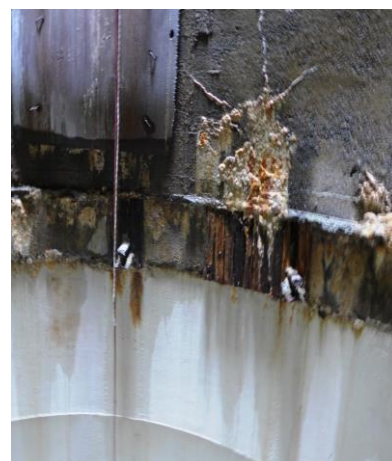
Je nezpochybnitelné, vzhledem k výskytu průsaků (aktivních i pasivních, nyní „vyhojených“ vysráženými minerálními solemi), že voda pronikla celou konstrukcí o tloušťce 1,2 m, s velkou pravděpodobností v místech styku oceli a betonu. Délku doby pronikání vody konstrukcí a tedy ani délku doby jejího působení na ocelovou výztuž konstrukce nelze určit. Pravděpodobně byl již v místech průsaků nastartován proces koroze, nabývání na objemu a vymývání minerálních částí betonu projevující se vysrážením minerálních solí na vnitřním povrchu. Rozpouštěním a vymýváním minerálních solí se dlouhodobě sníží kvalita betonu. Pokračováním hrozí nebezpečí nevratných změn vlastností ocelové výztuže, ztráta pevnosti přenášející tahové zatížení, oslabení průřezů a nebezpečí hloubkové koroze a následného rozpadu, které umožní další vytváření cest průniků vody. Dlouhodobým působením bude porušen základní princip přednášení zatížení železobetonovými konstrukcemi tj. spolupůsobením oceli a betonu. Nejnebezpečnějším úsekem se z tohoto hlediska jeví pata dříku věže bezpečnostního přelivu, vzdorující největšímu hydrostatickému tlaku.

obr. 17 a 18 profil kolejnice zasahující do vnitřního prostoru, původní montážní otvor průsaky v okolí přechodové spáry a montážního otvoru

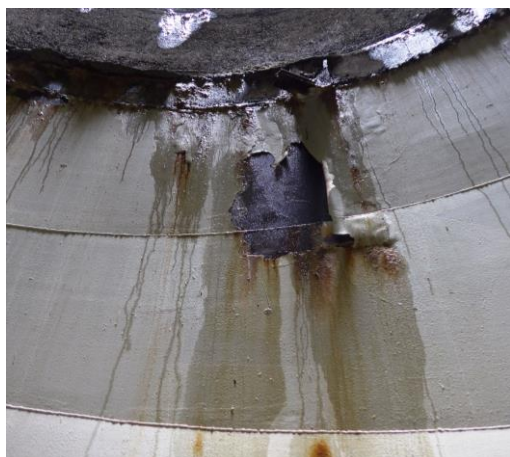
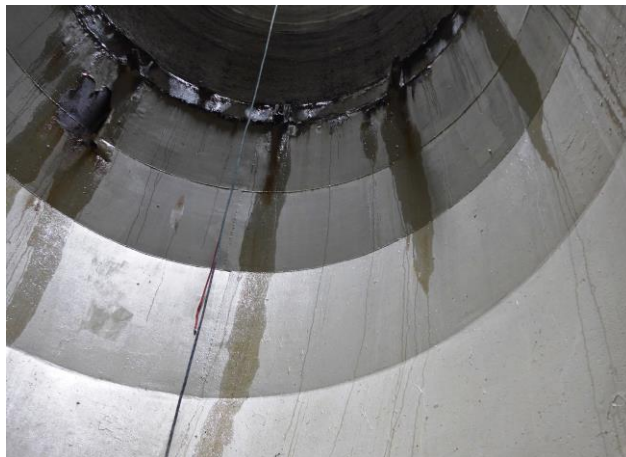
obr. 19 a 20 defekt nátěru přechodového kolene, viditelné projevy průsaků

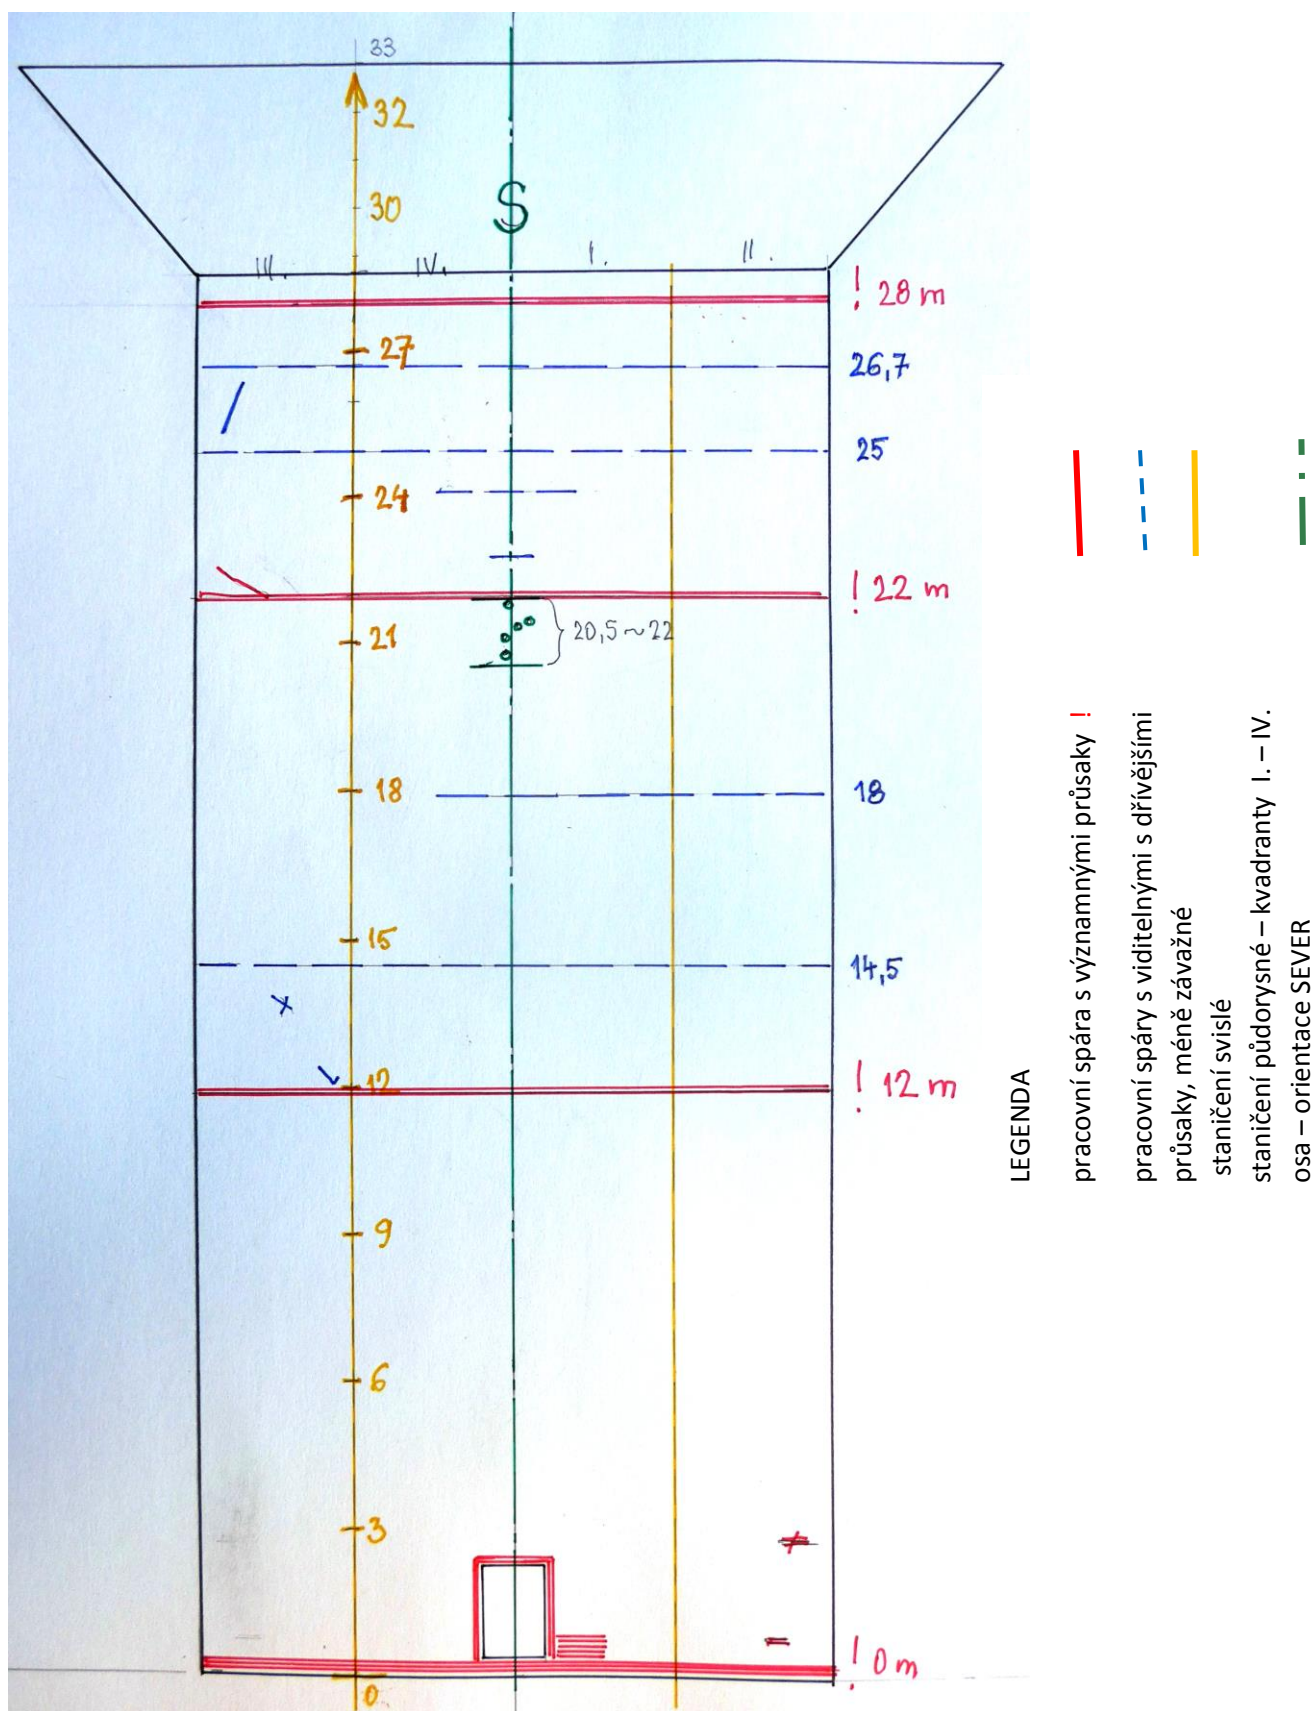
Příloha č. 2 Rozvinutá vnitřní válcová plocha dřívku s vyznačením poruch

V zadání rozsahu stavby (ZRS), vypracovaném Ing. Michalem Porubou, provoz Val. Meziříčí, Povodí Moravy, s. p. v dubnu 2018 je konstatováno, že výrony vody jsou pomístní průsaky v pracovních spárách železobetonového dříku bezpečnostního přelivu a že viditelné průsaky jsou v pracovní spáře cca 6,0 m nad opancEROVANÝM kolenem a v pracovní spáře cca v ½ výšky dříku. Stavebně technickým průzkumem byl popisovaný stav upřesněn, je patrný z FOTODOKUMENTACE, která je součástí Stavebně technického průzkumu a identifikace míst průsaků pracovními spárami, viz Příloha č. 2 Rozvinutá vnitřní válcová plocha dříku s vyznačením poruch.

Návrh technického řešení vychází ze závěrů stavebně technického průzkumu a z nutnosti utěsnění pracovních spár betonové konstrukce věžového objektu přelivu, viz *Příloha č. 2 Rozvinutá vnitřní válcová plocha dříku s vyznačením poruch*.
