## Restaurátorský průzkum a záměr

*Národní zemědělské muzeum*

### Vstupní dveře a dveře do vestibulu

# **RESTAURÁTORSKÝ ZÁMĚR VSTUPNÍ DVEŘE A DVEŘE DO VESTIBULU NÁRODNÍ ZEMĚDĚLSKÉ MUZEUM**

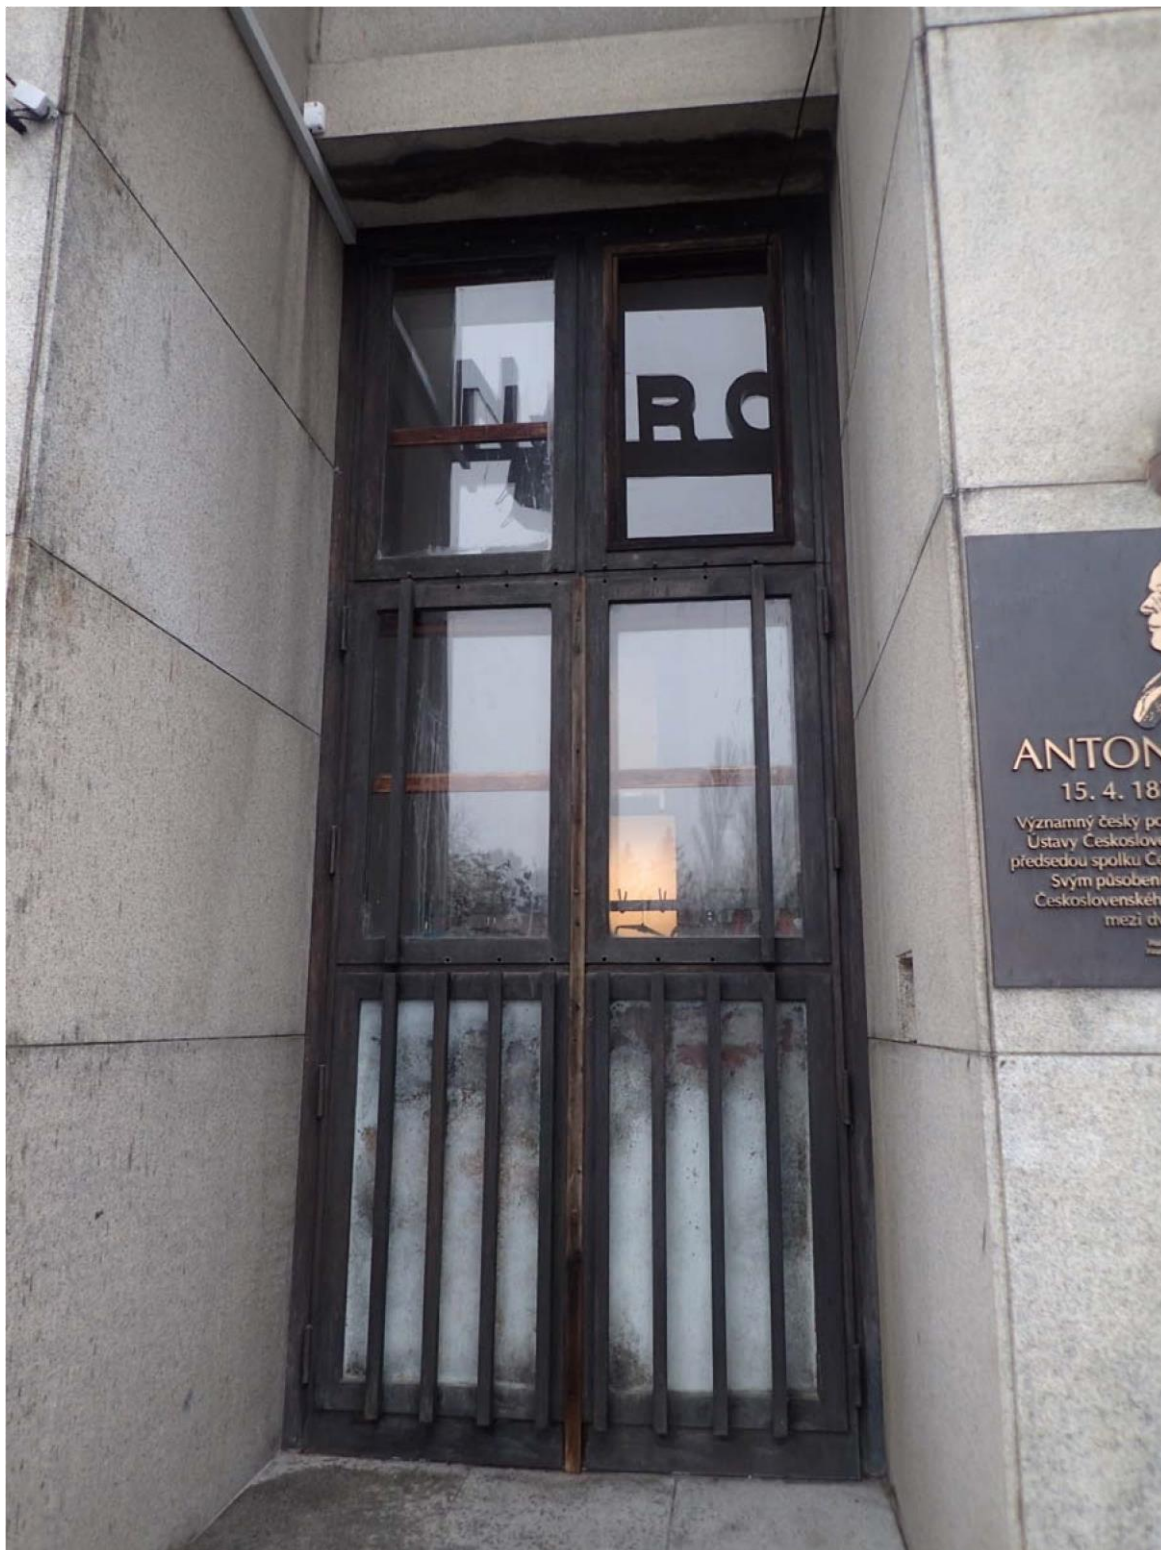
Krajní dveře z levé strany od pohledu z exteriéru jsou nejvíce poškozeny. Z vnější strany jim chybí ve střední části 6 ks madel. V nadsvětlíku jim chybí z vnější strany všech 8 ks madel. V pravém nadsvětlíku je do zasklení vložený druhotný dřevěný rám. Na dveře je osazena novodobá dřevěná klapačka.

*Krajní dveře z levé strany – pohled z exteriéru*

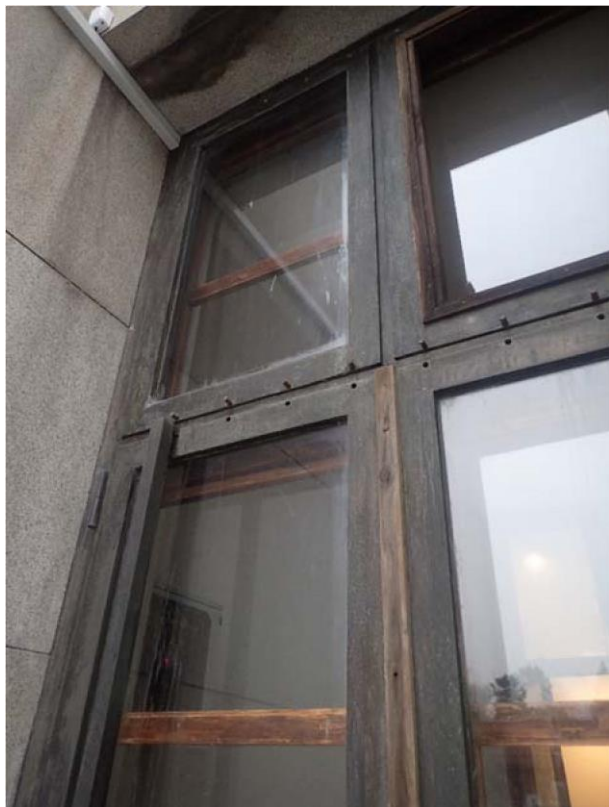
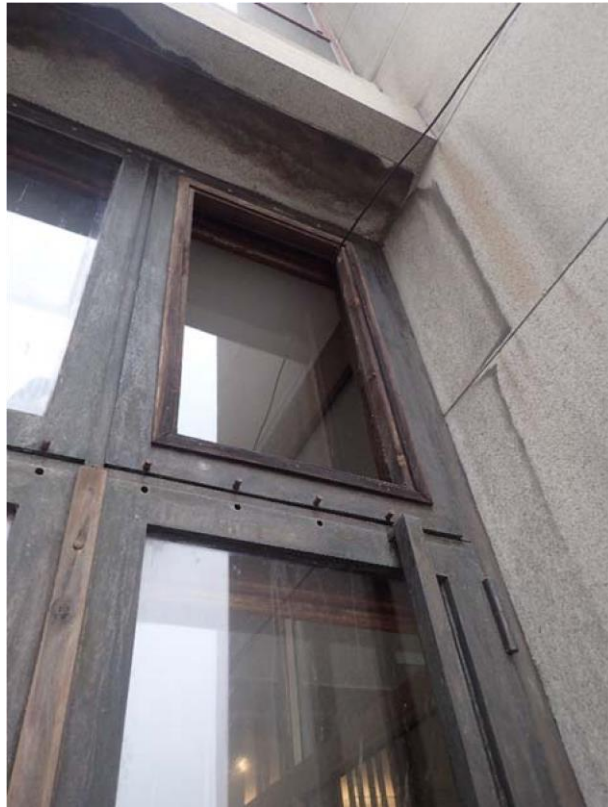
*Krajní dveře z levé strany – detail chybějících madel a druhotného rámu zasklení*

- Nový antikorozní nátěr ocelového rámu dveří
- Vyrovnaní deformací obkladů, doplnění chybějících mosazných obkladů, dopasování výroba chybějících prvků obkladů a madel jako tvarové i materiálové kopie stávajících.

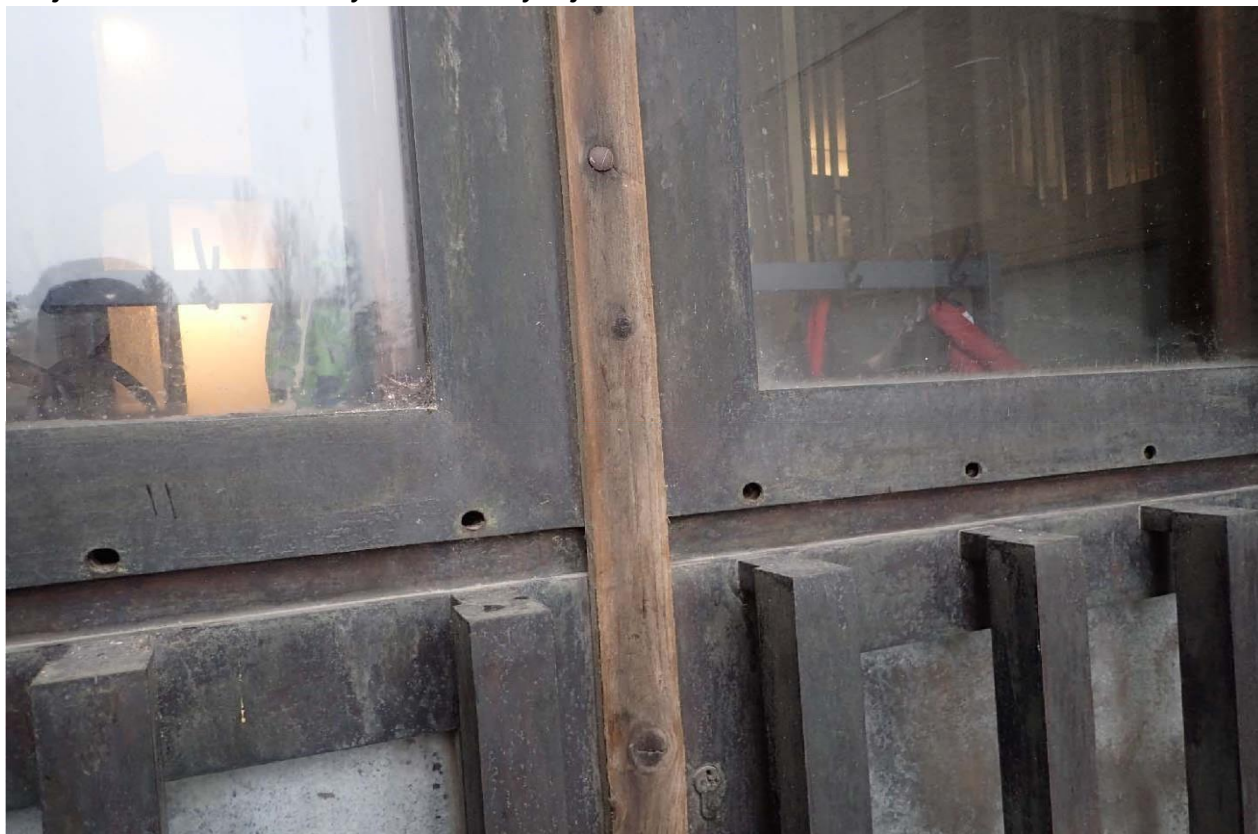
*Krajní dveře z levé strany – detail střední části*

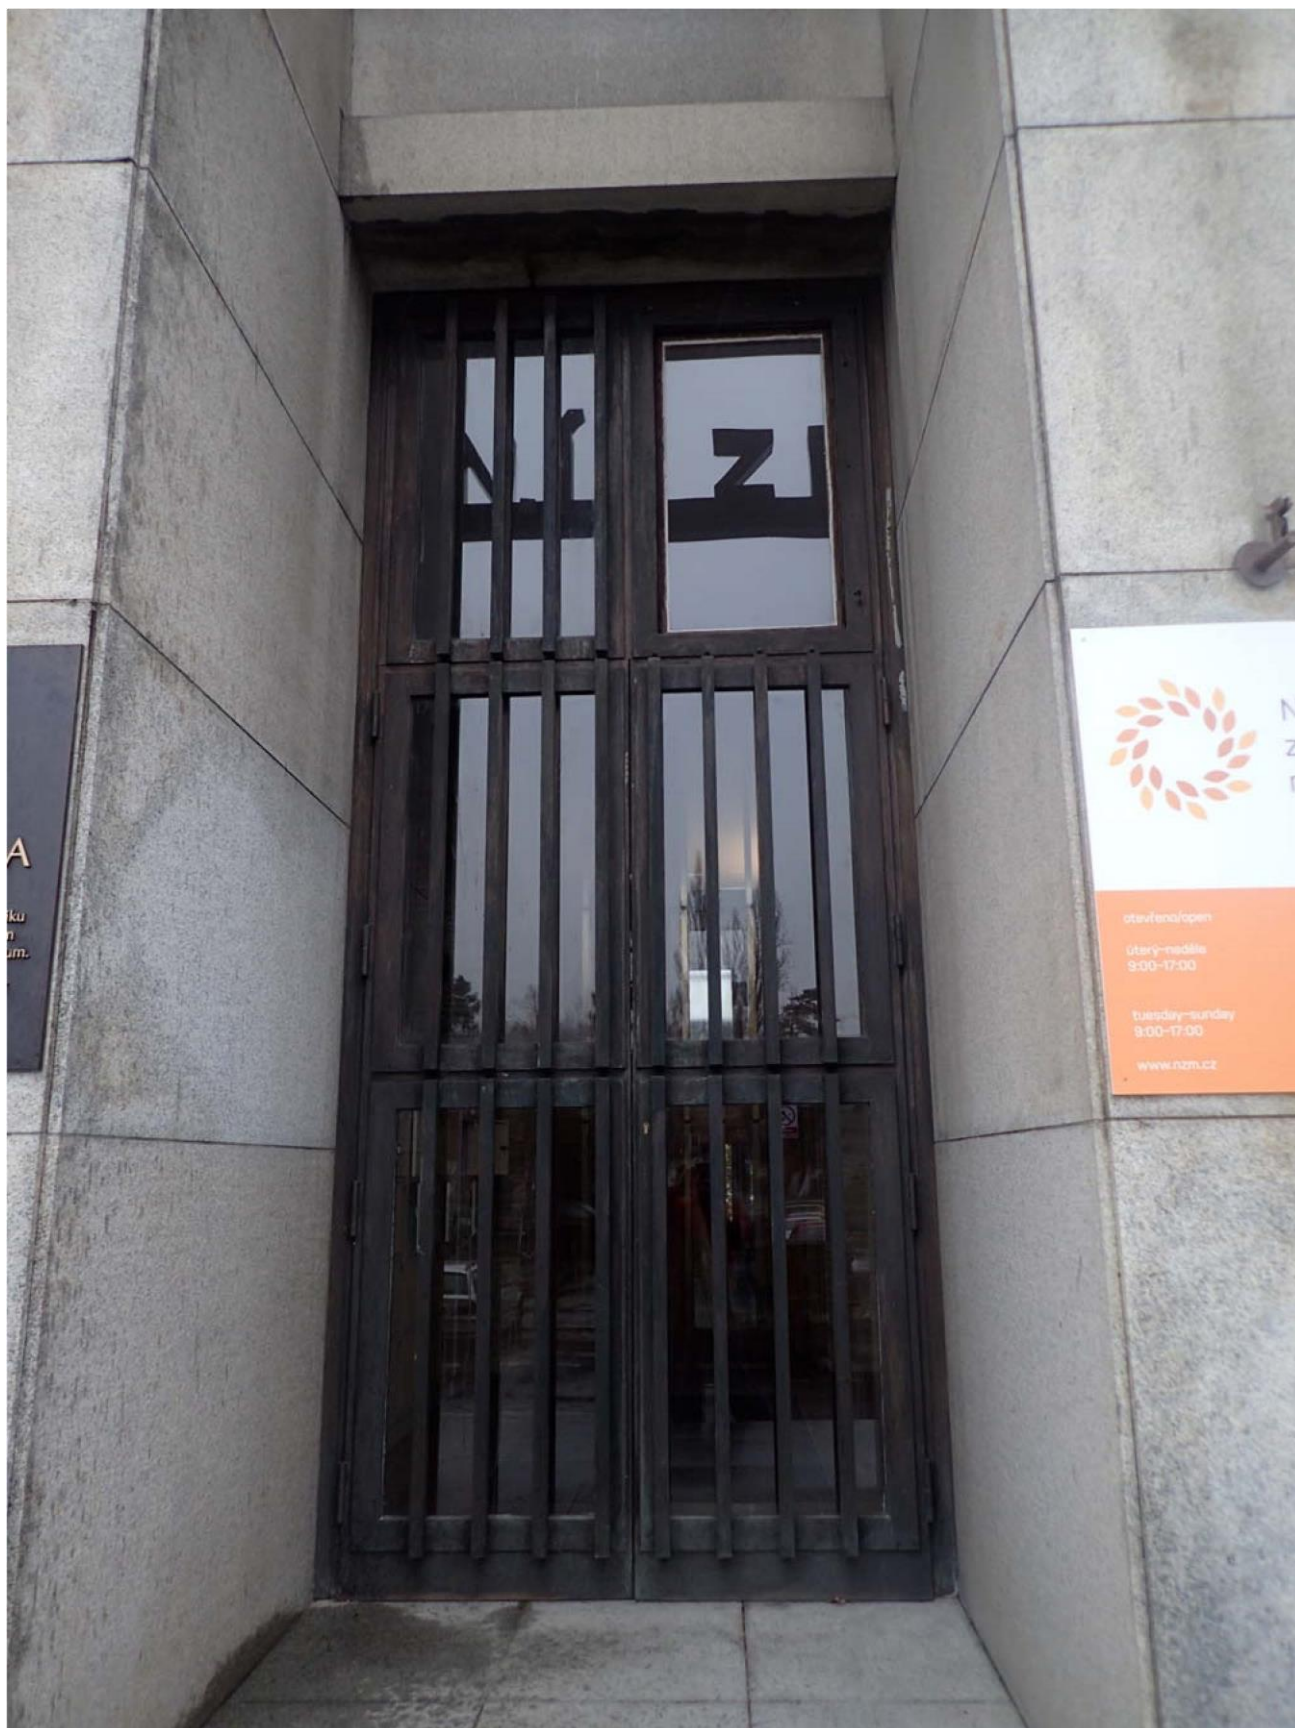
Druhé dveře z levé strany. Mají v pravém nadsvětlíku vložené druhotné zasklení a chybí před ním 4 ks madel. Na spodních křídlech jsou madla všechny

*Druhé dveře z levé strany – pohled z exteriéru*

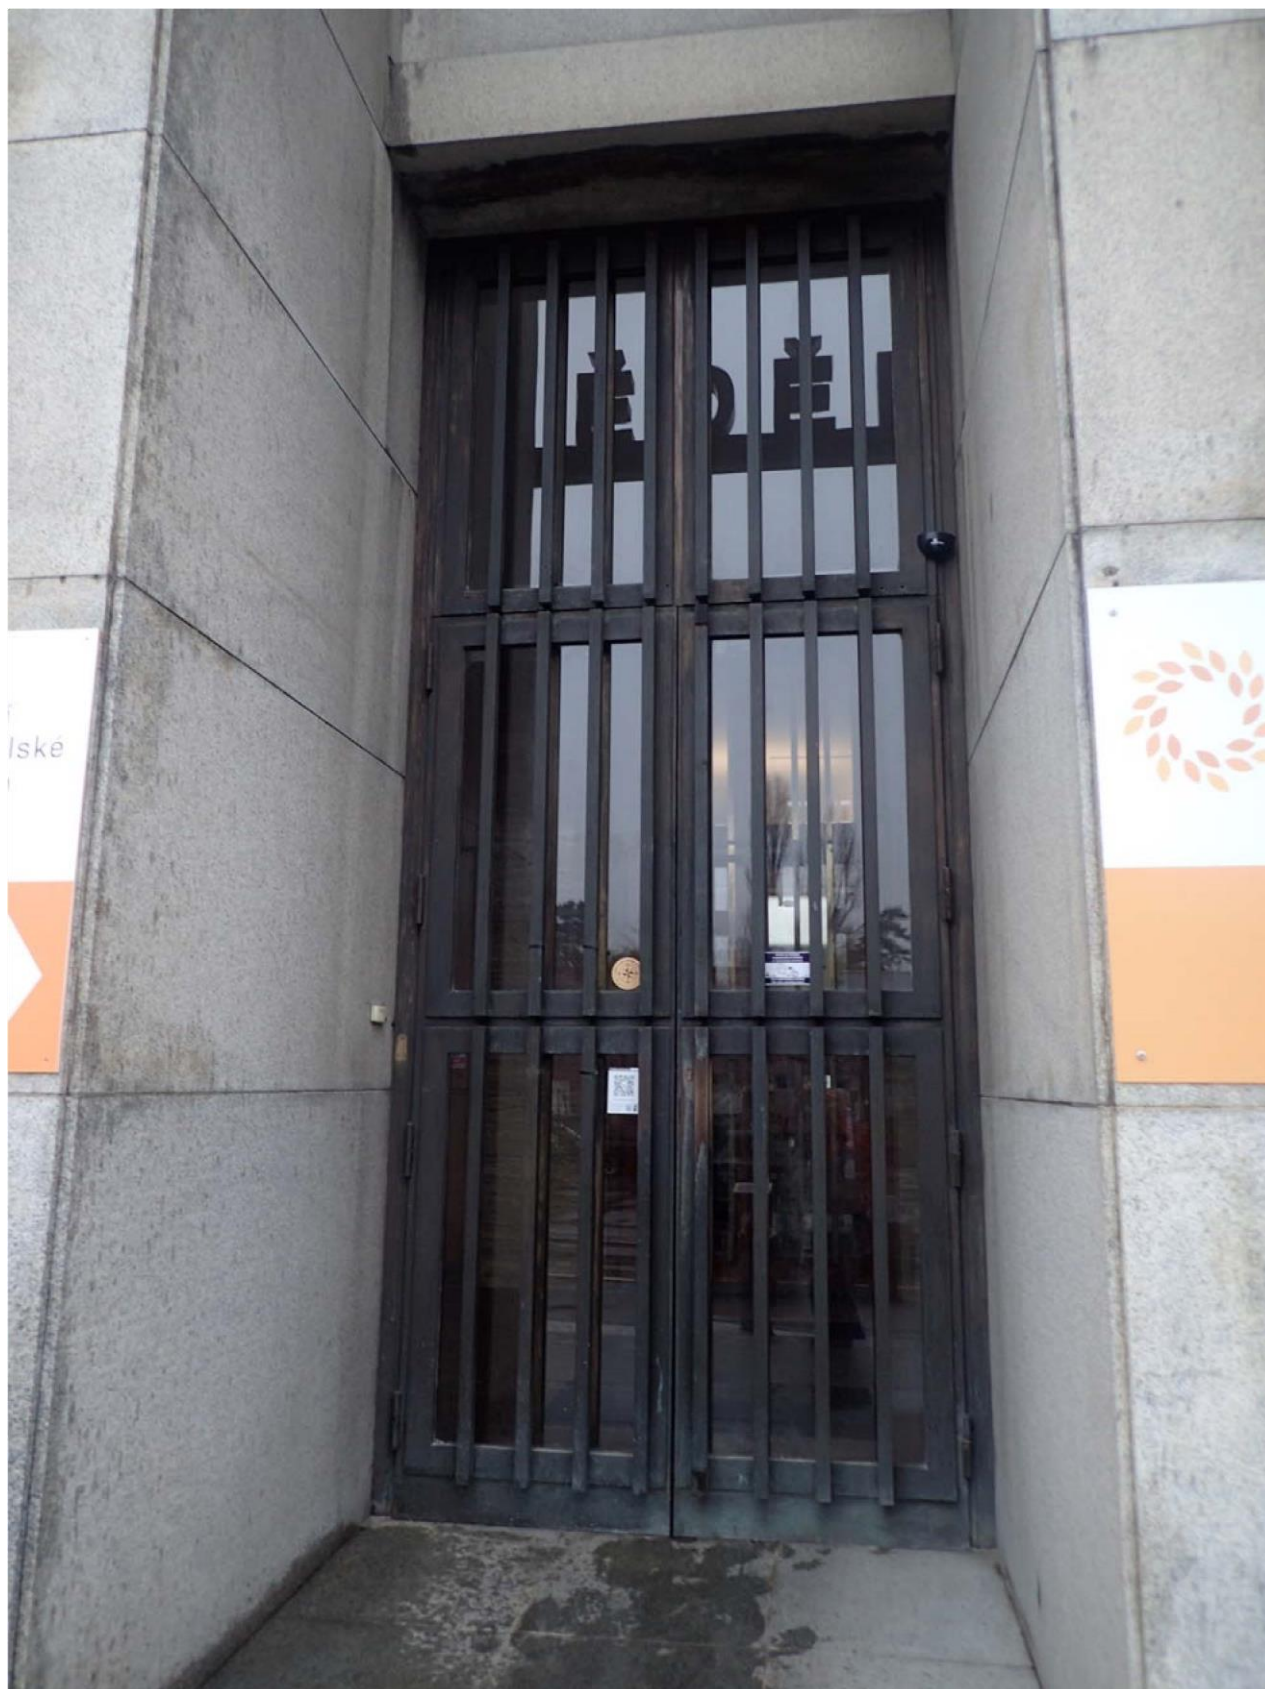
Prostřední dveře mají z vnější strany všechna madla. Jsou nejvíce používána. U zámku mají poškozenou povrchovou úpravu. Na rámu i na nejbližším madle jsou známky opotřebení.

*Prostřední dveře – pohled z exteriéru*

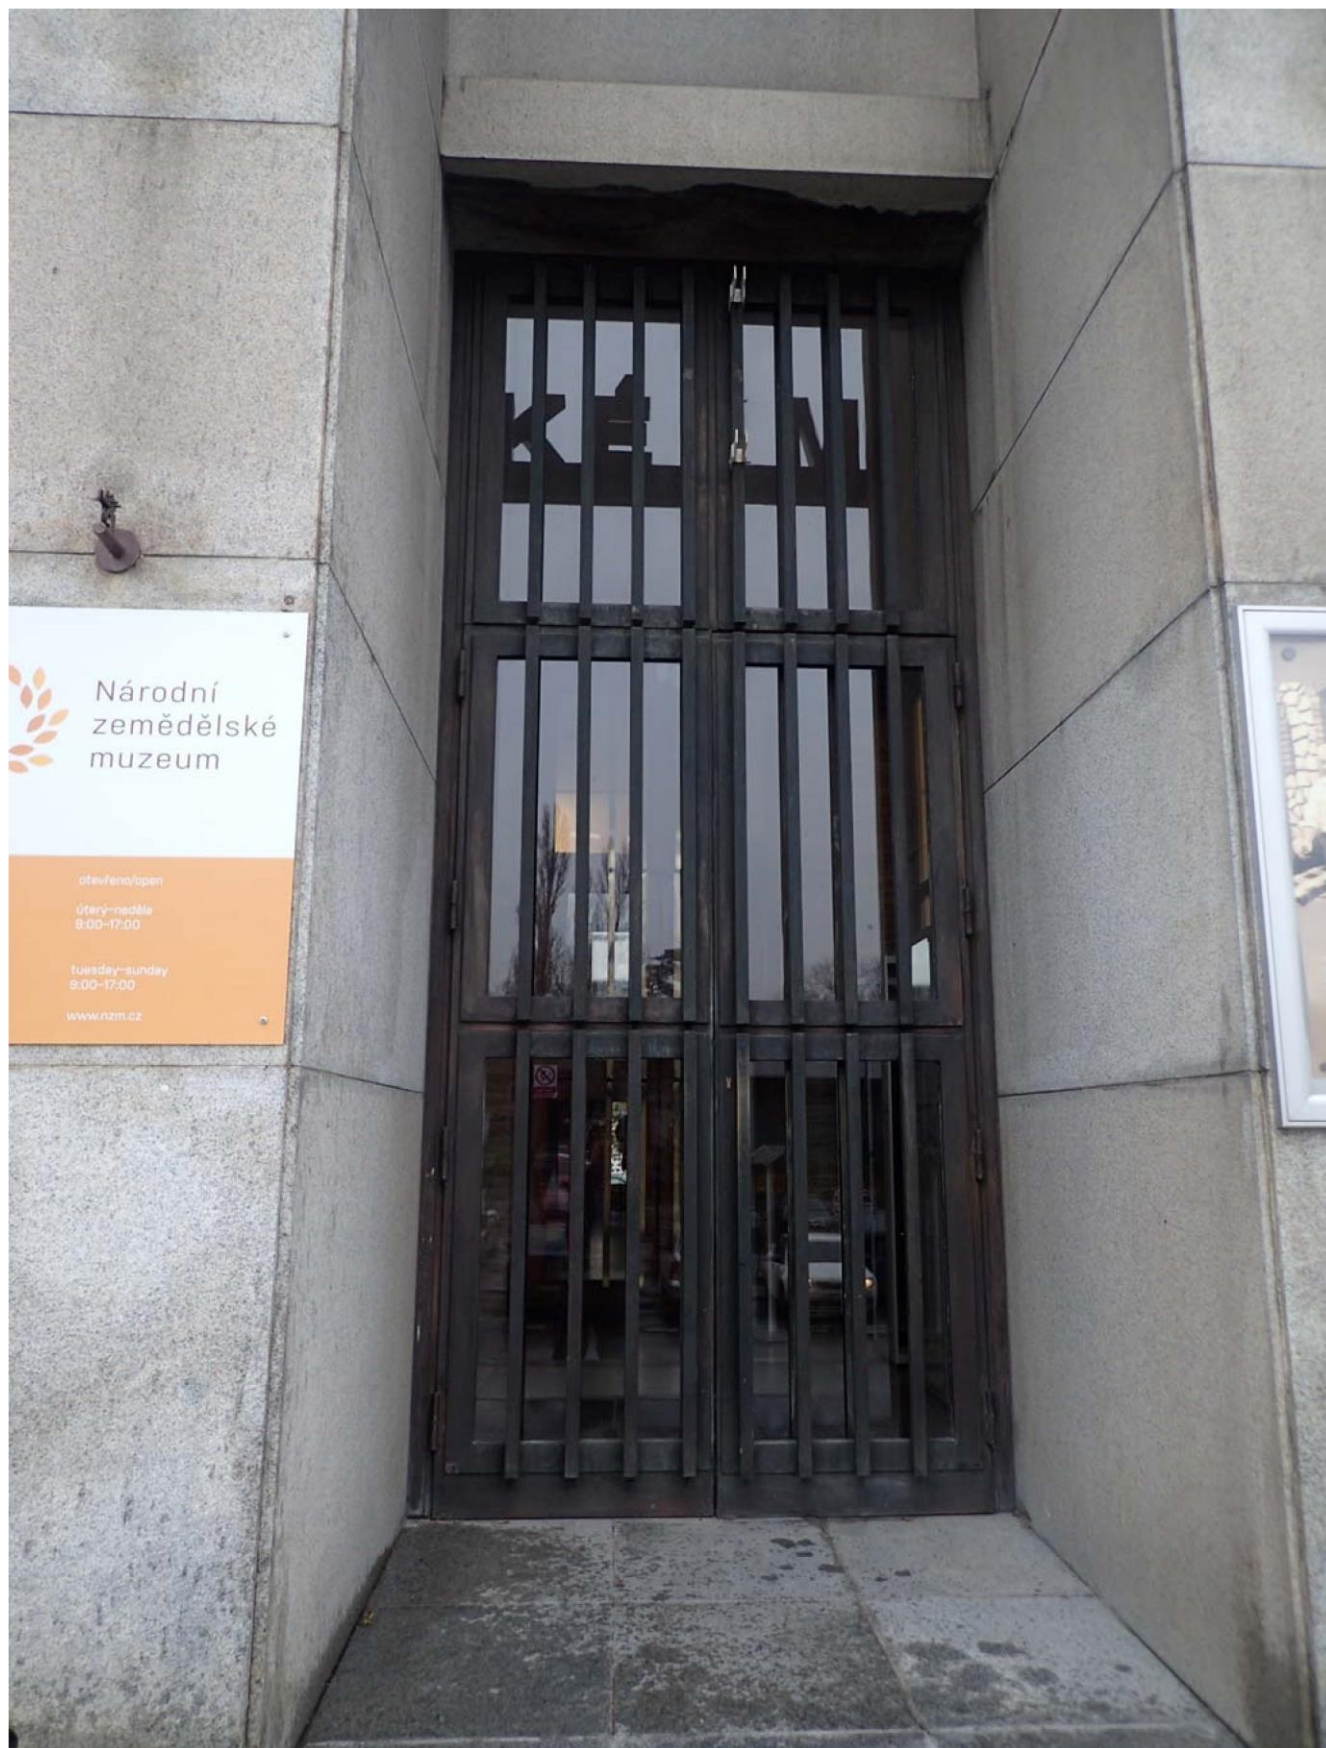
Druhé dveře z pravé strany mají z vnější strany všechny madla. Na horní části v nadsvětlíku jsou na středním madle přidány druhotné kovové držáky.

*Druhé dveře z pravé strany – pohled z exteriéru*

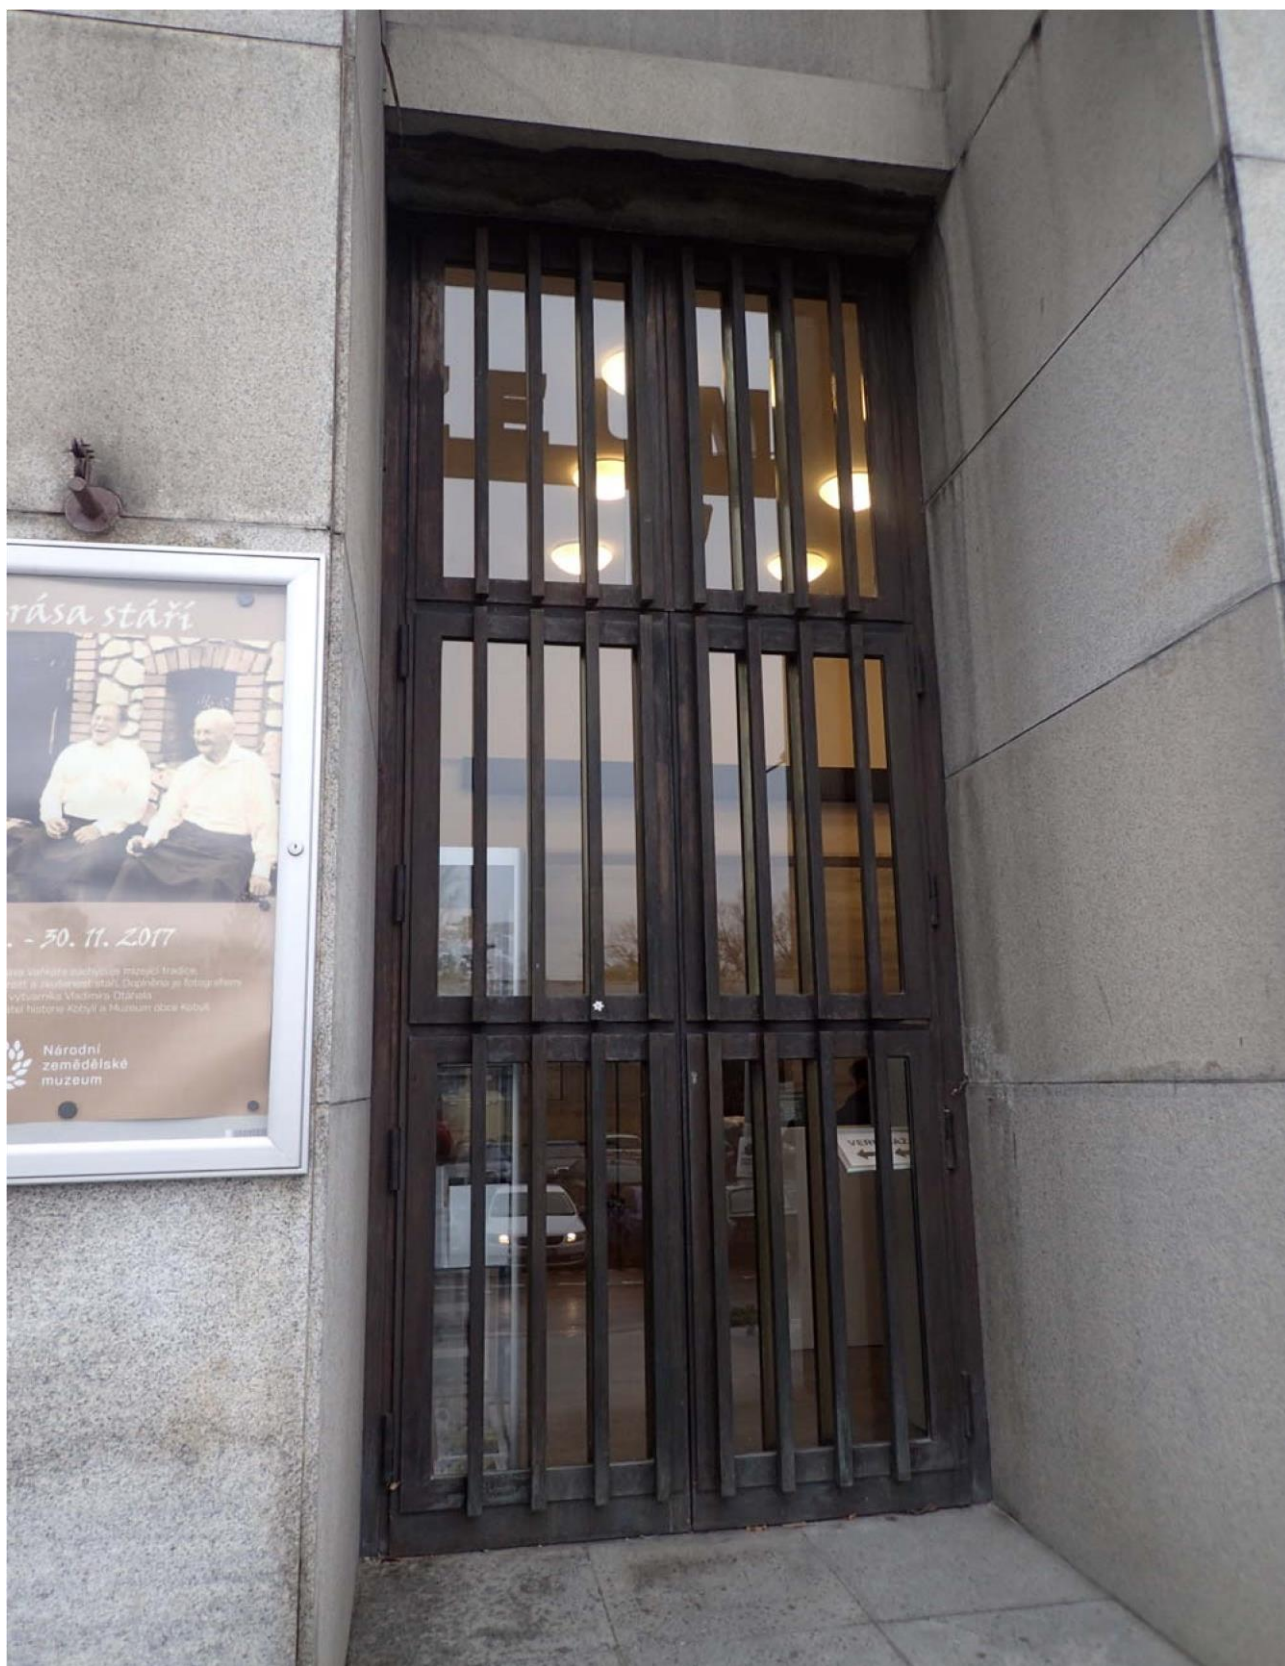
*Krajní pravé dveře – pohled z exteriéru*

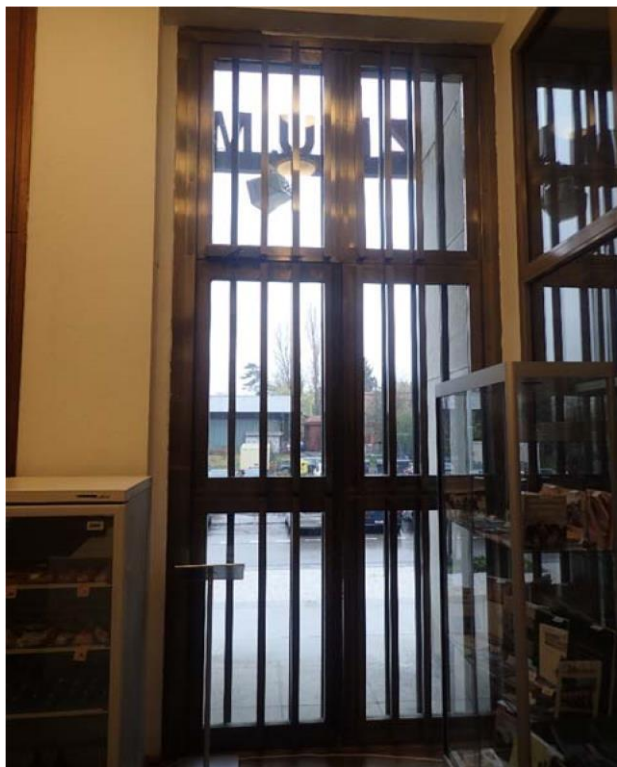
Krajní pravé dveře mají z vnější strany všechny madla. Z vnitřní strany jim chybí v nadsvětlíku dvě madla a na spodních křídlech 4 madla.

*Krajní pravé dveře – pohled z interiéru*

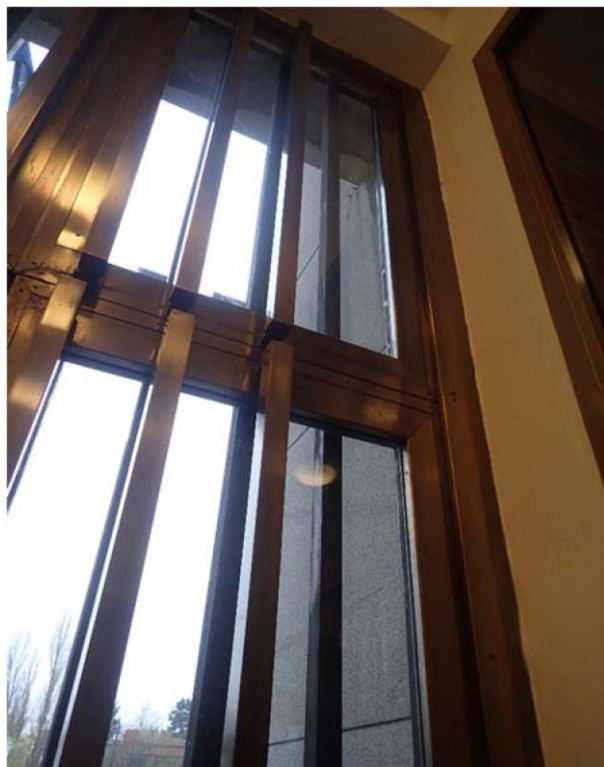
*detail chybějících madel*

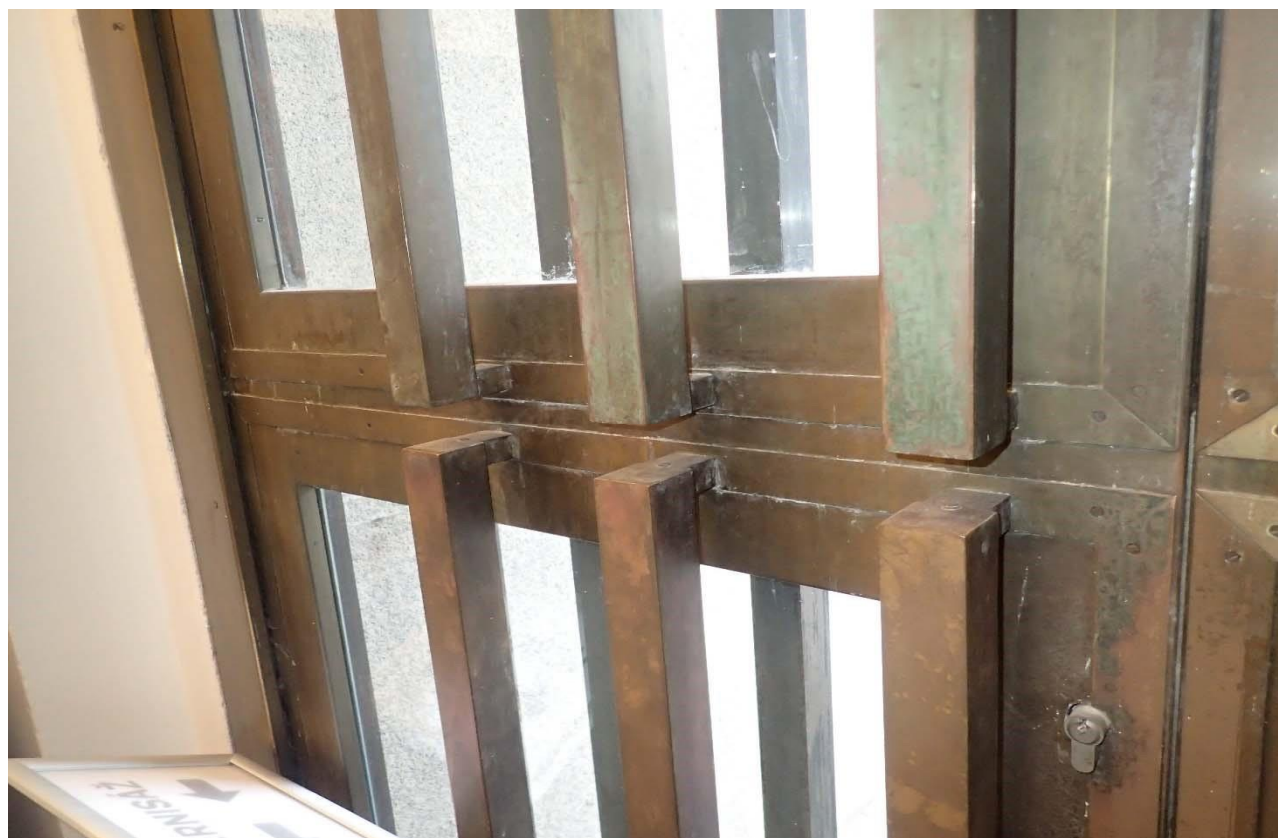
*Krajní pravé dveře – pohled z interiéru – detail – chybějící madlo*

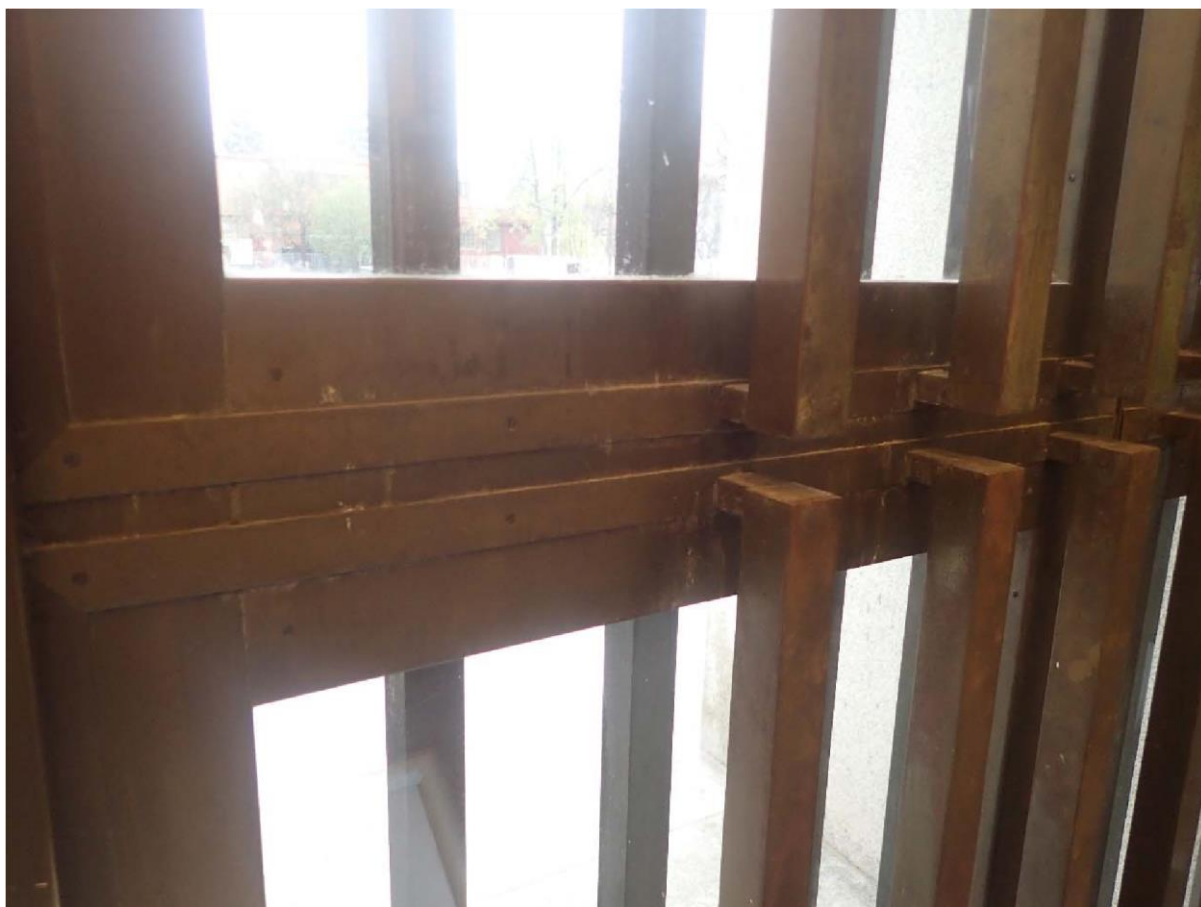
*Krajní pravé dveře – pohled z interiéru – detail – chybějící madlo*

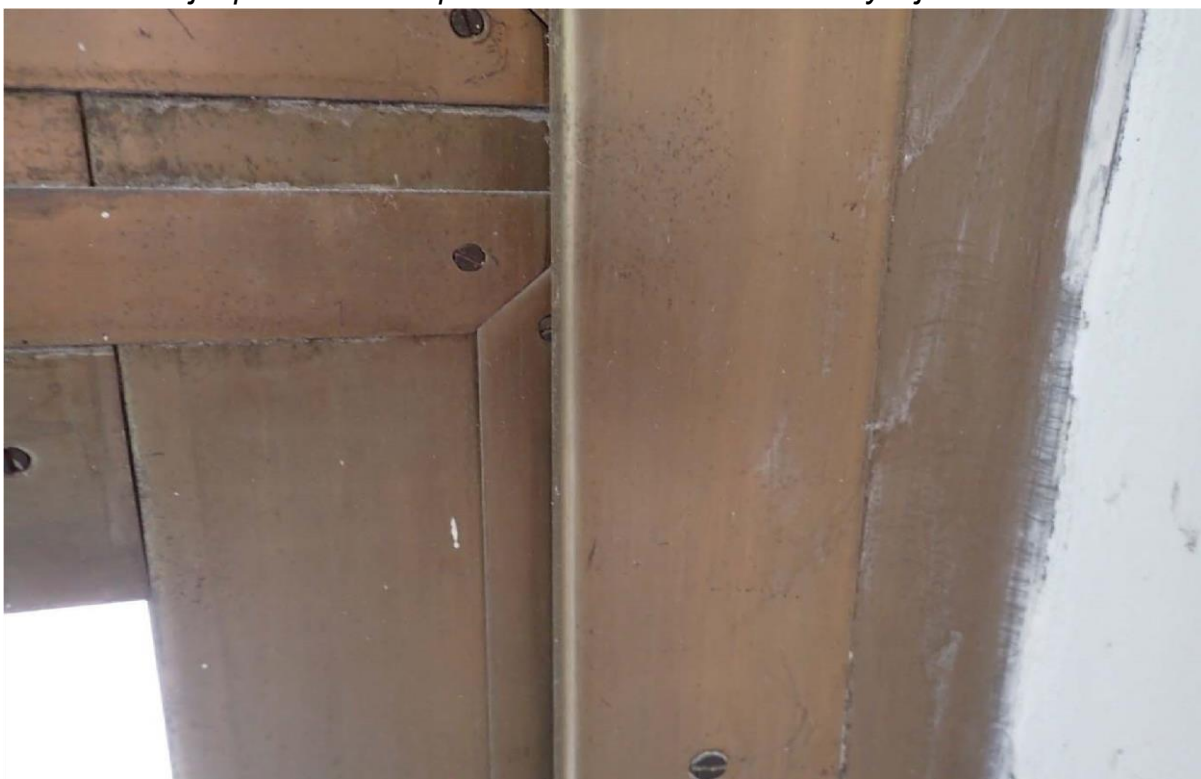
*Detail – šroubovaných spojů obložení*

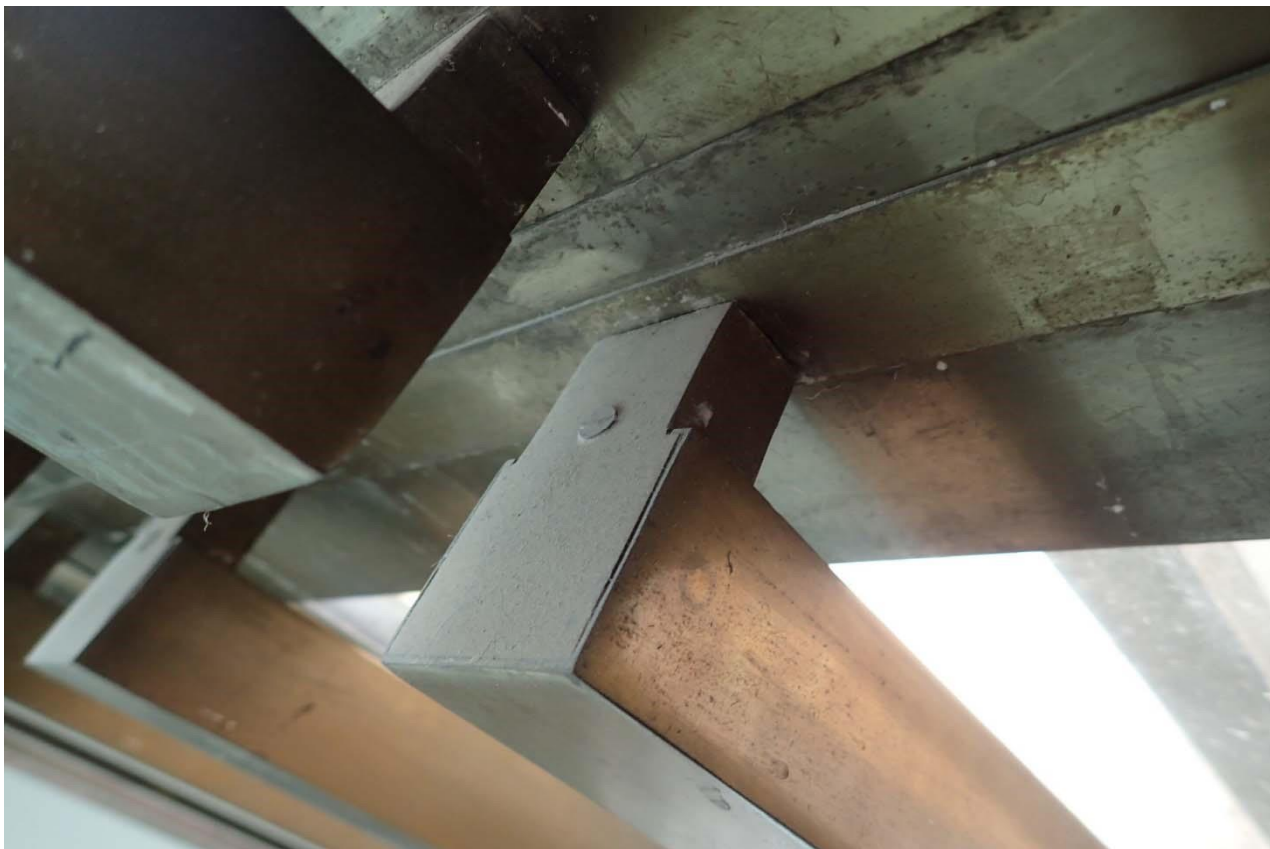
*Detail kotvení model*

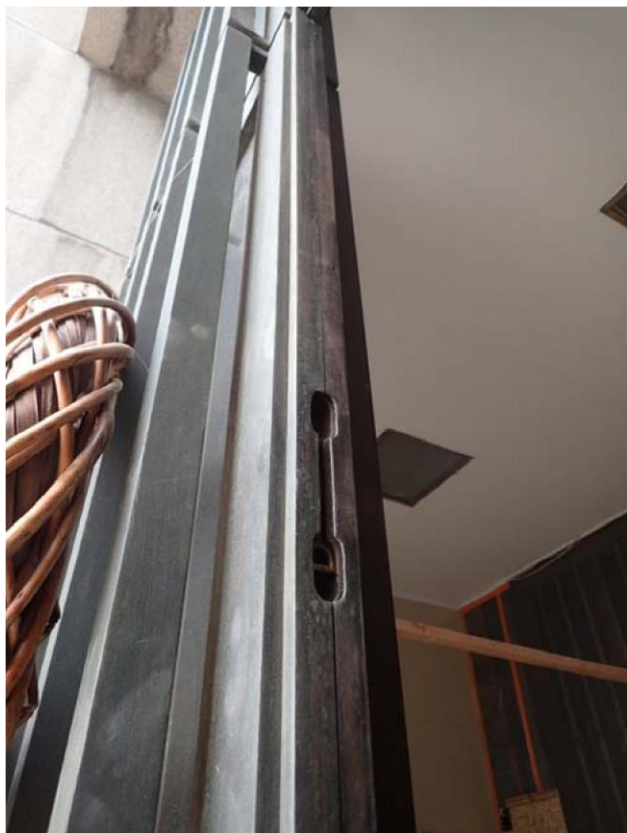
*Detail zástrče*

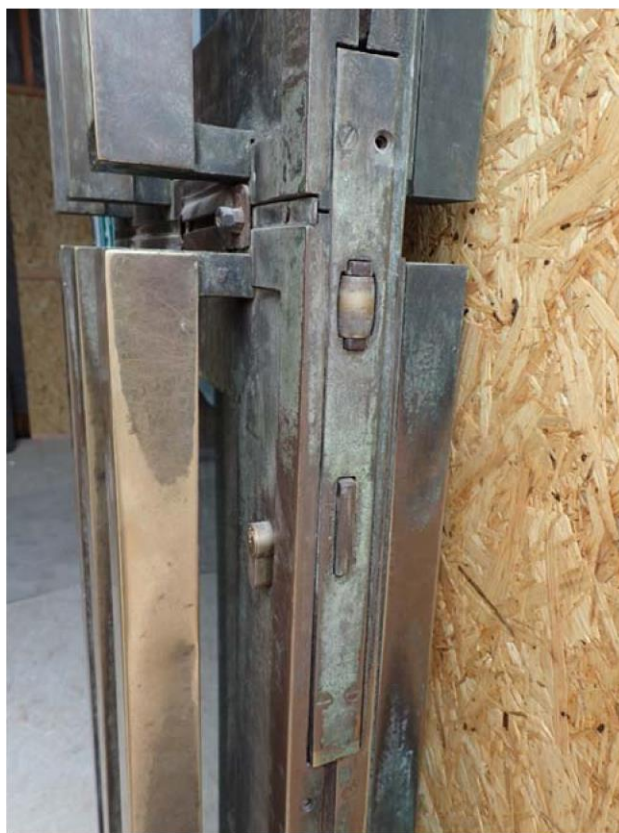
*detail zámku*

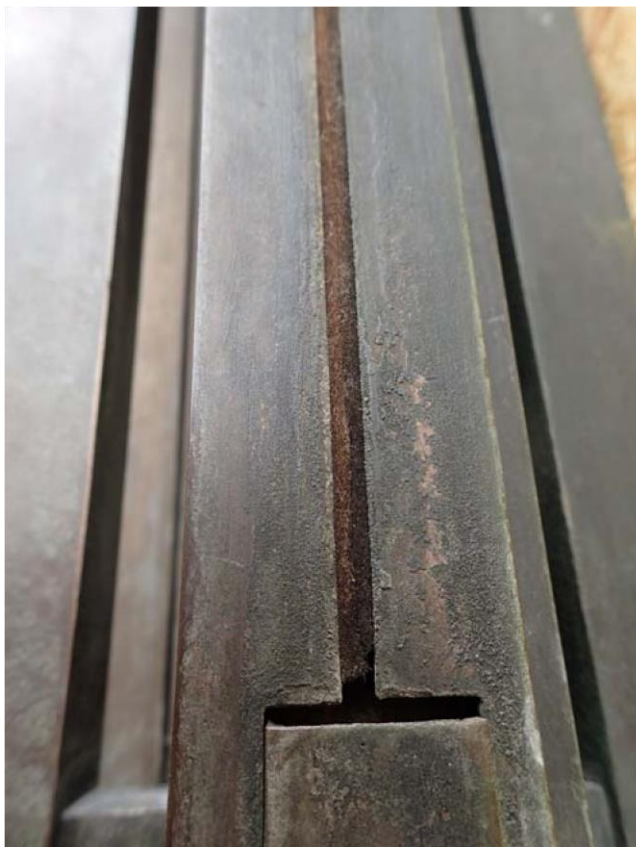
Z vnější strany je povrch značně poškozen prachovými depozity a na patině je silná vrstva korozních produktů a nečistot. Také zde chybí některá madla. Do rámu v nadsvětlíku bylo vloženo dřevěné křídlo. Kování dveří je místy poškozeno, má nefunkční zástrče, zámky apod. ve spodní části křídel jsou vyhnuté mosazné obkladové plechy. Místy jsou na rámy přidány různé nevhodné doplňky. (šrouby, matice, samozavírače apod.). U dveřních závěsů a ve spodní části křídel je rám dveří napaden korozí.

*Detail koroze povrchu*

- Očištění vnitřního ocelového rámu kartáčem či pískováním jemným abrazivem, stabilizace koroze odrezovačem s fosfatizačním účinkem (Izokor).
- Mechanické opravy poškození rámu dveří, utažení šroubovaných spojů, nýtů, vyrovnaní deformací.

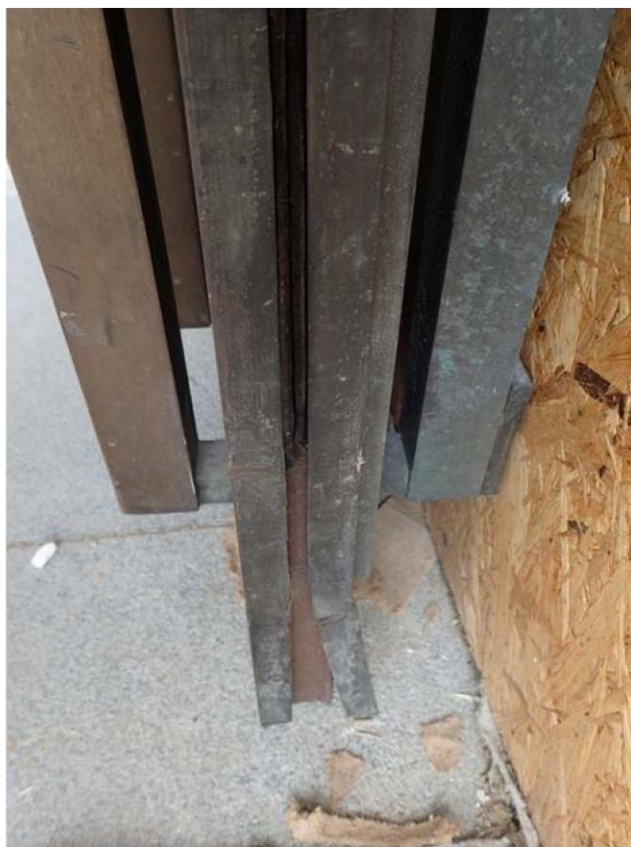
*detail poškození obložených plechů*

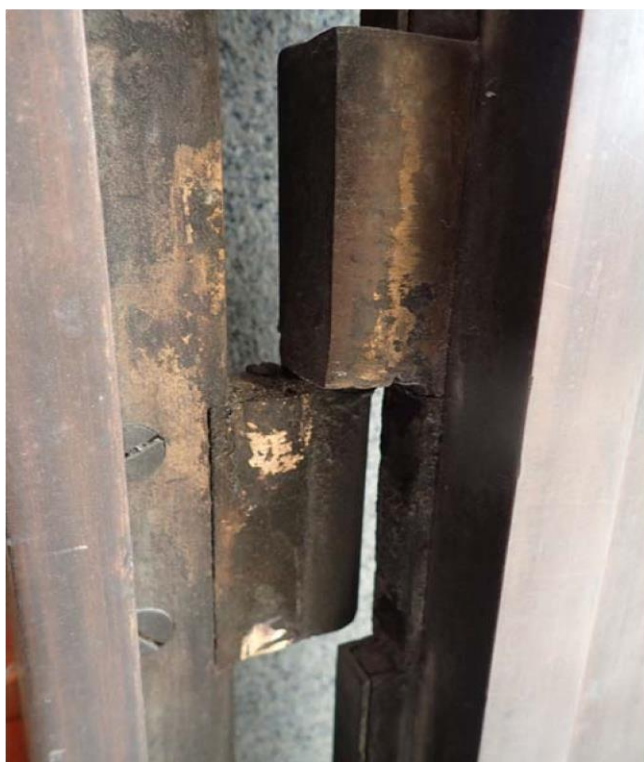
*Detail dveřního závěsu*

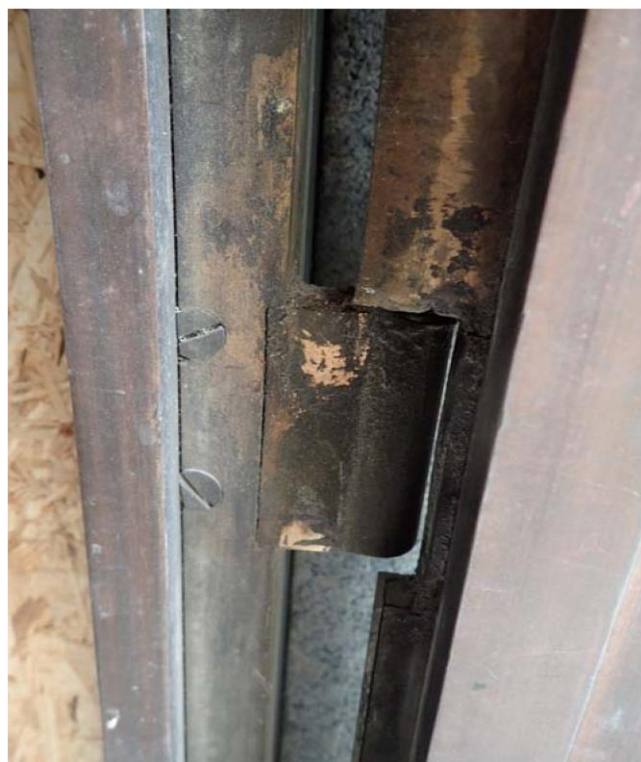
*Detail dveřního závěsu*

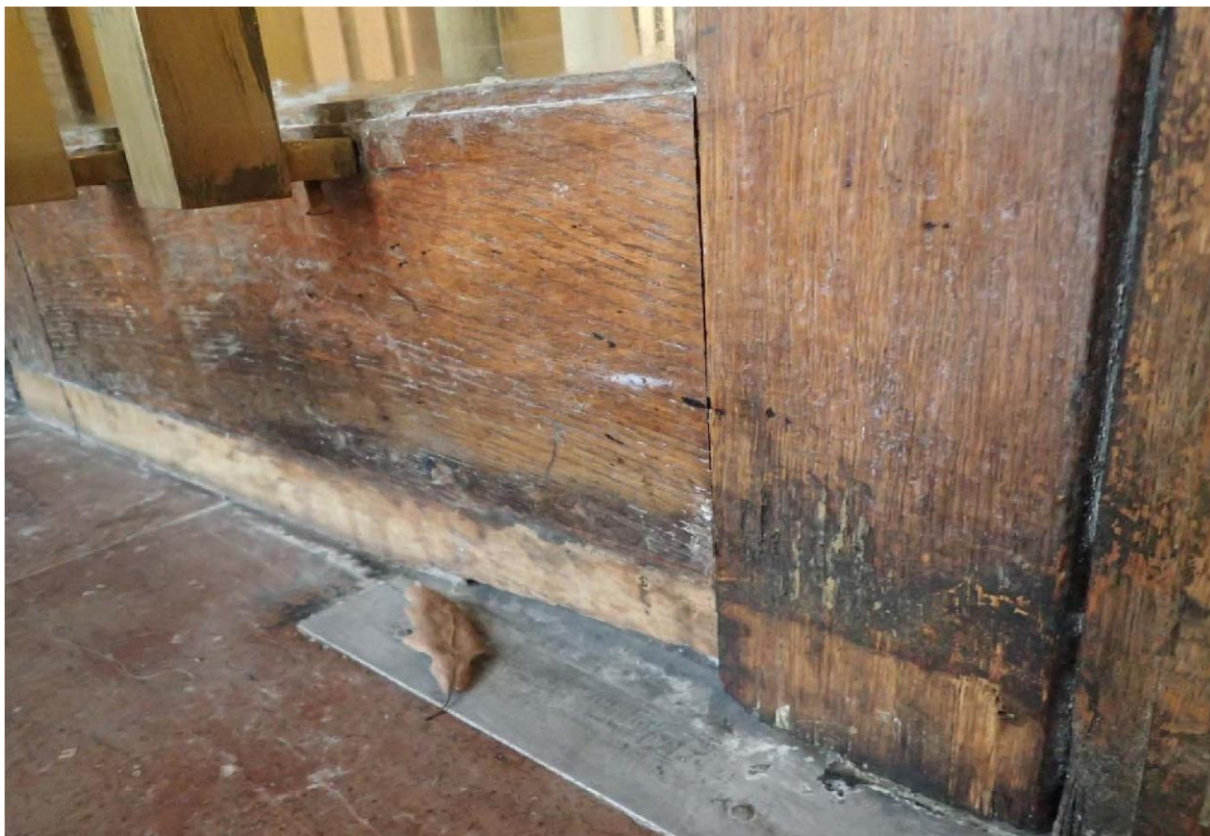
Stav dveří je odpovídající době jejich vzniku. Patrně nebyly nikdy celkově opravovány. Byla prováděny pouze běžná údržba. Druhotně byly opravovány a doplňovány zámky a další bezpečnostní prvky. Mají degradovanou povrchovou úpravu. Ve spodní části u středních dveří do vestibulu chybí okopný plech.

*Chybějící oplechování na krajních levých dveřích*

- Oprava a repase zámků a zástrčí- doplnění a osazení.
- Osazení madel na původní místa a doplnění okopných pechů.
- Transport a montáž na místo.
- Fotodokumentace stavu po restaurování a restaurátorská zpráva.
