## Restaurátorský průzkum a záměr

*Národní zemědělské muzeum*

### Vstupní dveře a dveře do vestibulu

# **RESTAURÁTORSKÝ ZÁMĚR VSTUPNÍ DVEŘE A DVEŘE DO VESTIBULU NÁRODNÍ ZEMĚDĚLSKÉ MUZEUM**

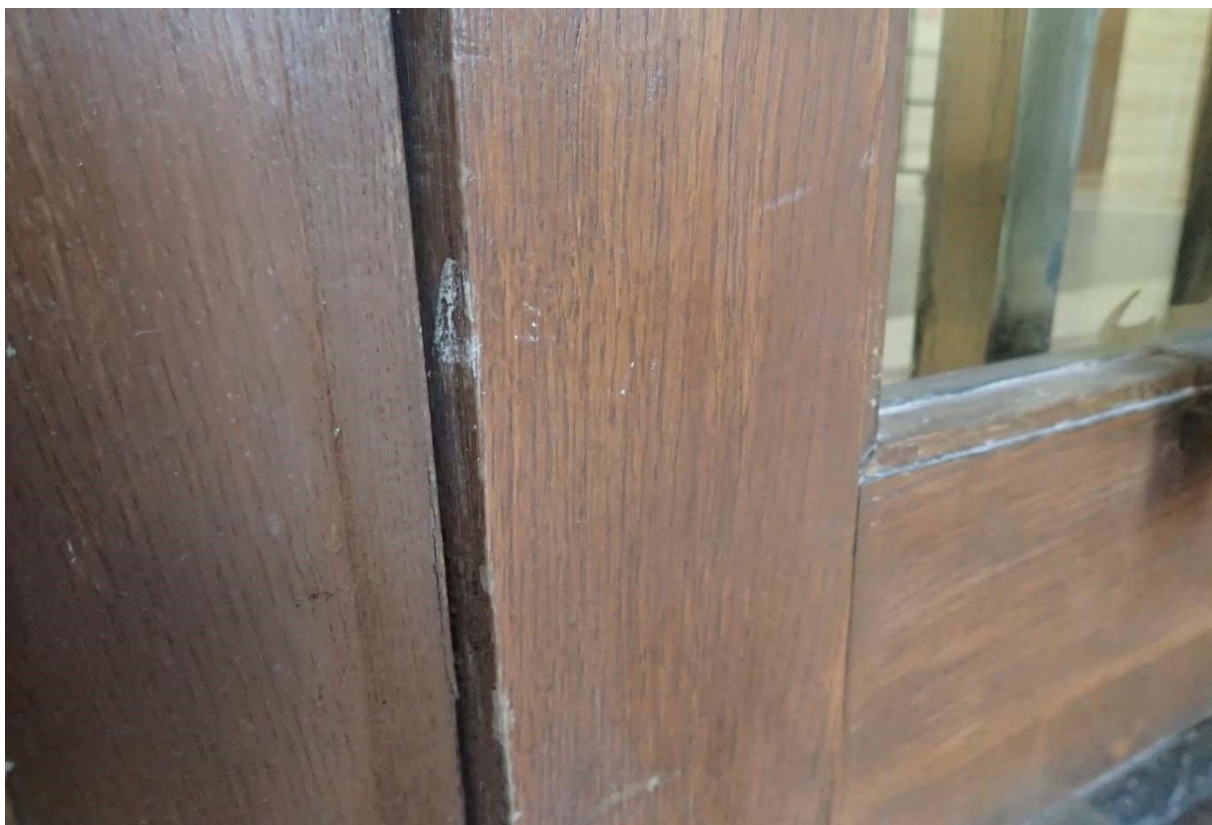
Stav dřevěných dveří je špatný. Povrchová úprava – lak je vyžilá, ve spodních částech je degradovaná. Na povrchu jsou nánosy špíny a mastných nečistot.

*Povrchová úprava – poškození*

- Vytmelení drobných mechanických opotřebení přibarveným tmelem v tabákovém odstínu.
- Provedení povrchové úpravy. Nejprve bude povrch namořen vodovým mořidlem příslušného odstínu. Pro lepší sjednocení barevného úpravy bude provedena sjednocující tenkovrstvá syntetická lazura. Na závěr bude proveden syntetický nebo alkyd-polyuretanový transparentní lak.

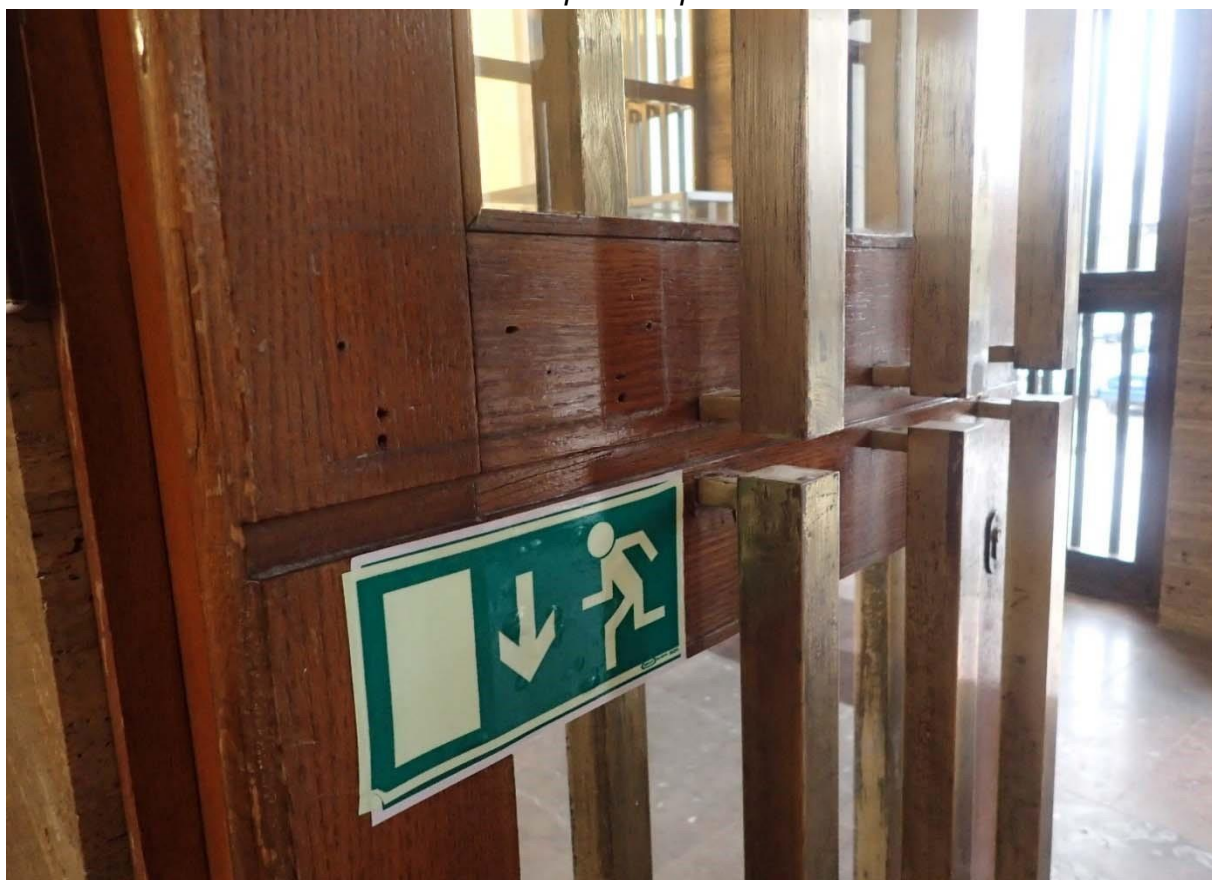
*Povrchová úprava a poškození dírkami*

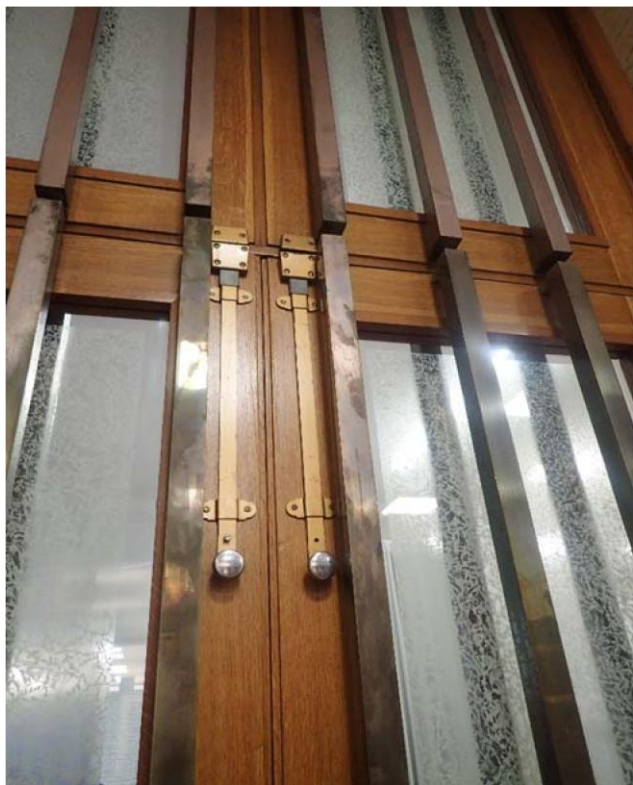
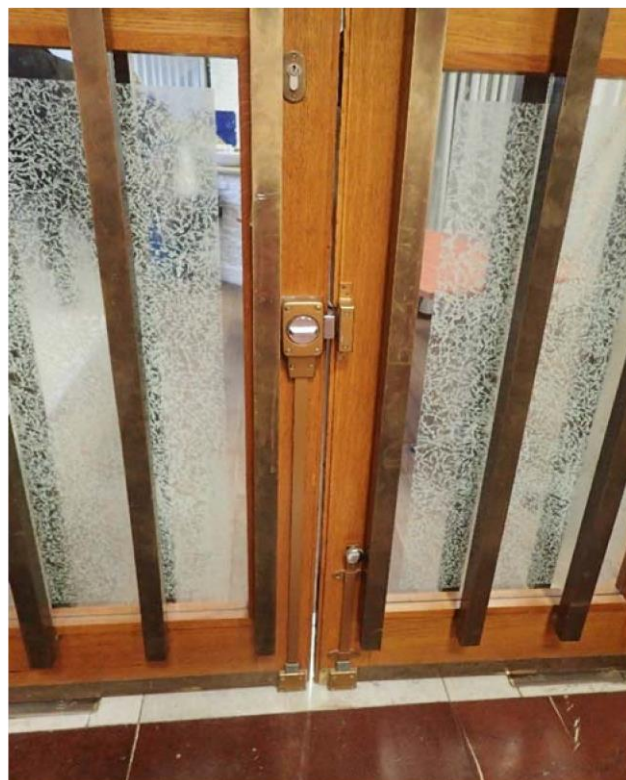
Dveře do výstavních prostor na pravé straně z čelního pohledu. Dveře mají všechna madla. Na čelní straně je na nich přidáno novodobé vnější kování zámky a zástrče.

*Dveře na pravé straně vestibulu – detail druhotných úprav*

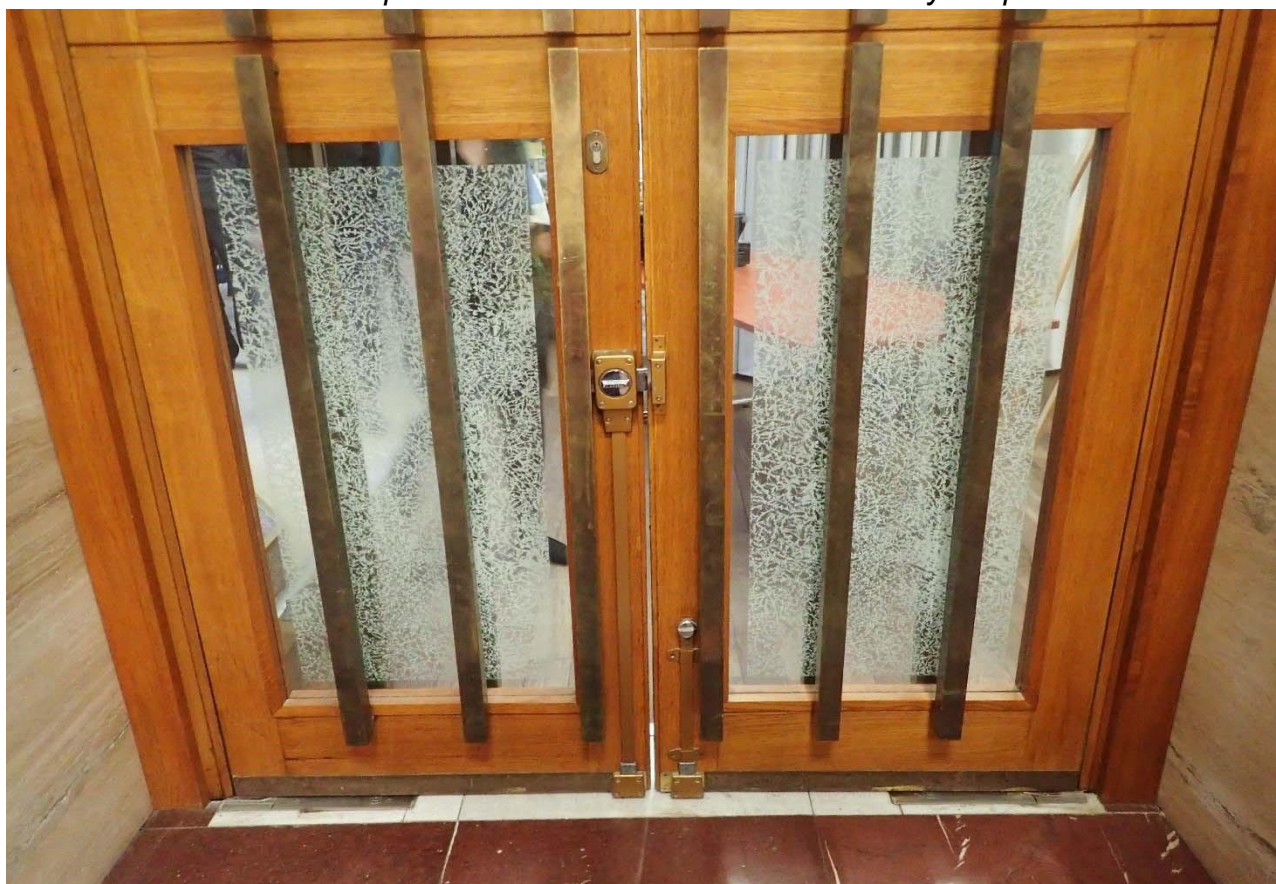
*Dveře na pravé straně vestibulu – detail druhotných úprav*

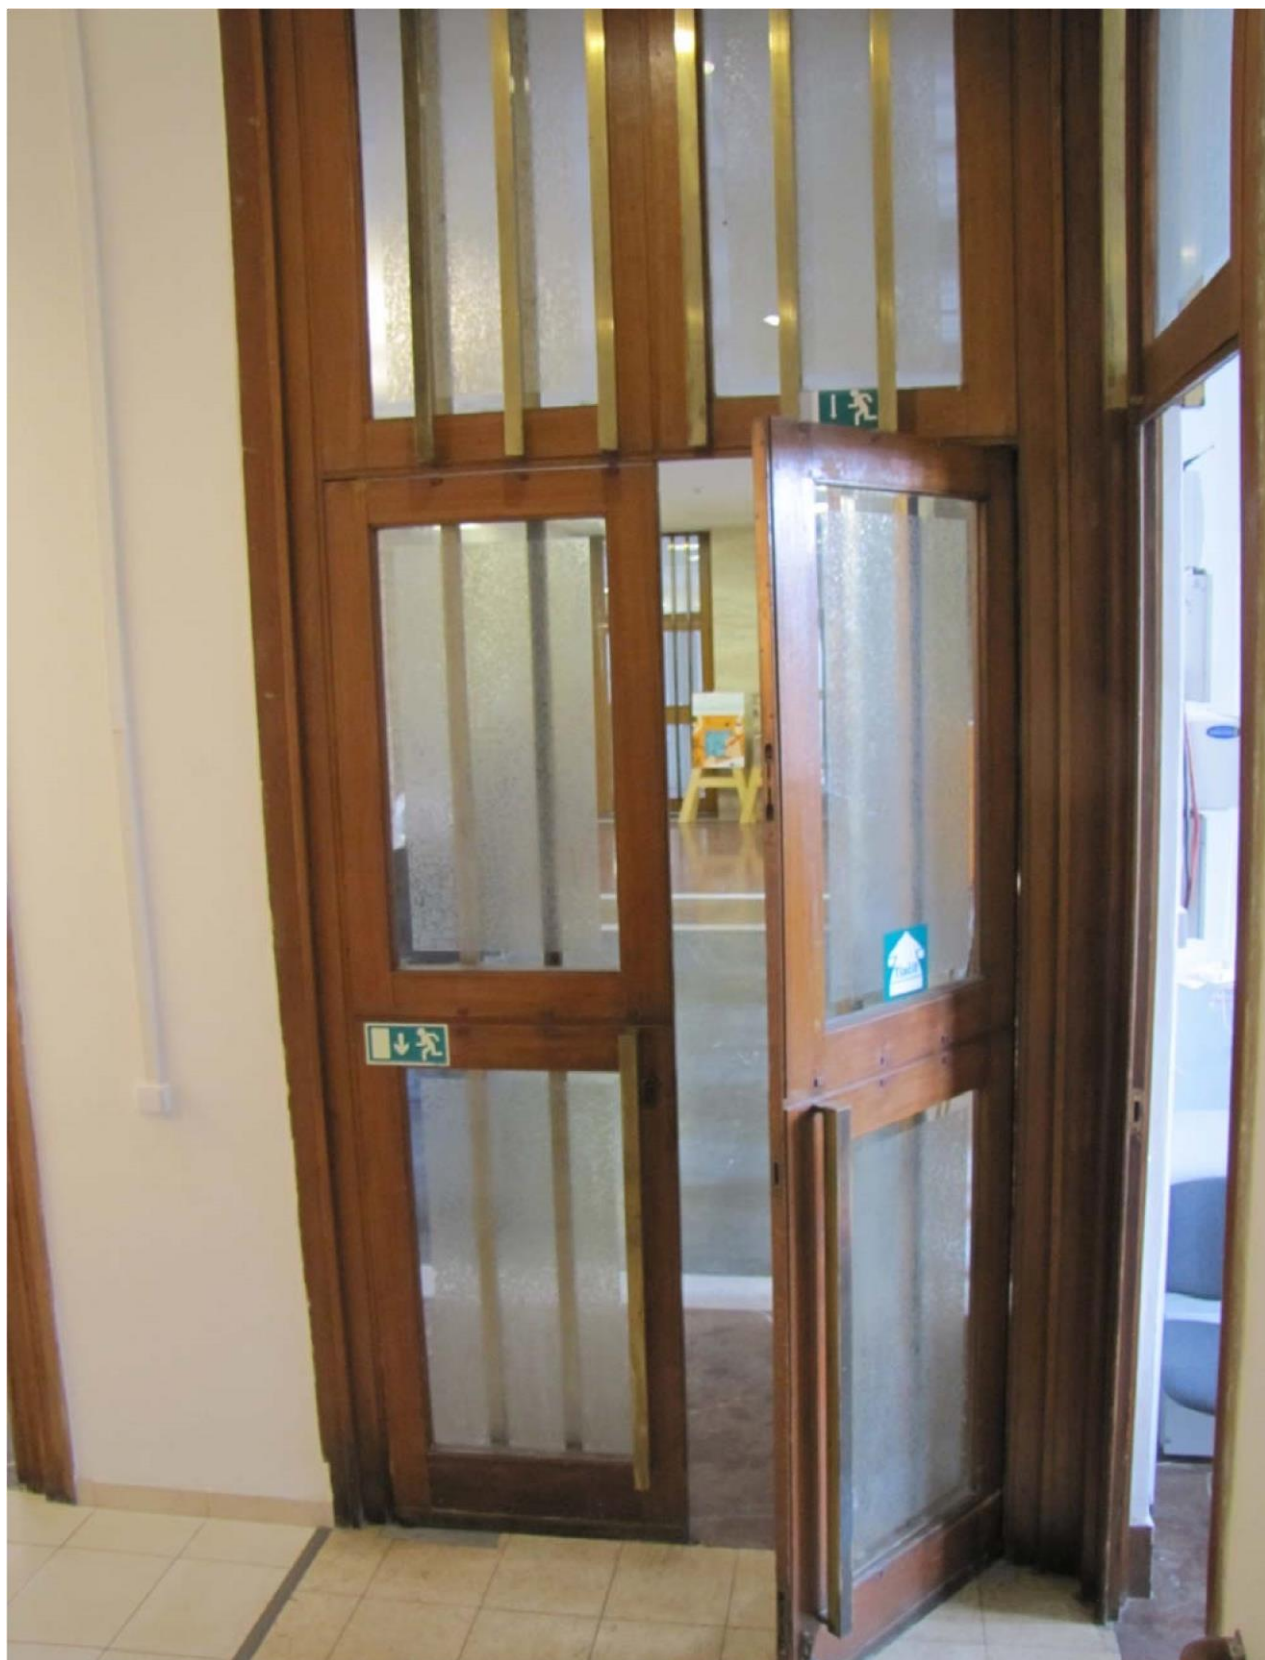
Dveře do prostor na levé straně z čelního pohledu. Ze strany vestibulu mají všechny madla. Z rubové strany chybí prvním dveřím ve spodní části 10 madel. Druhým chybí v horní části 6 madel a ve spodní části všech 12 madel.

*Dveře na levé straně vestibulu – vstup do vedlejších prostor  
Pohled z vnitřní strany - chybějící madla*

- Odstranění starých laků a korozních produktů z mosazných madel a obkladů chemicko - mechanickou cestou.
- Výroba chybějících madel. Madla budou provedena jako tvarová i materiálová kopie stávajících.

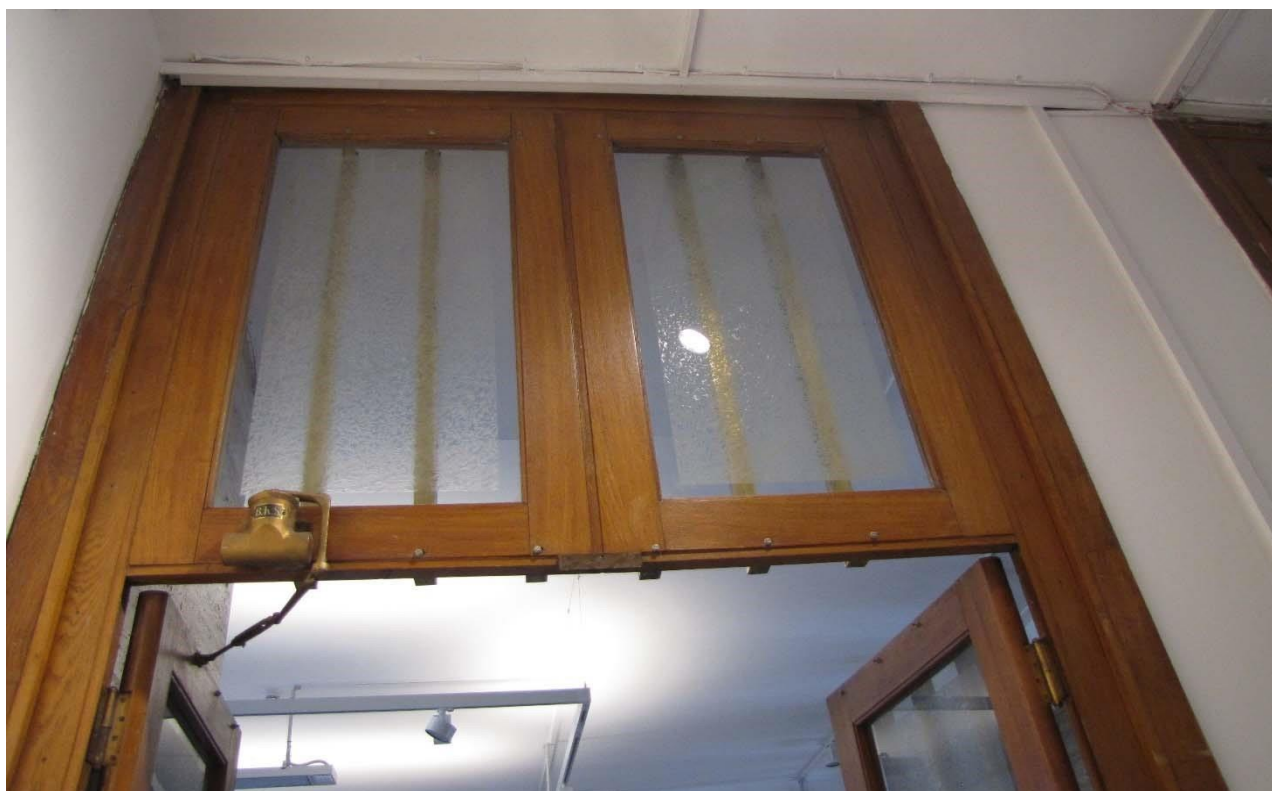
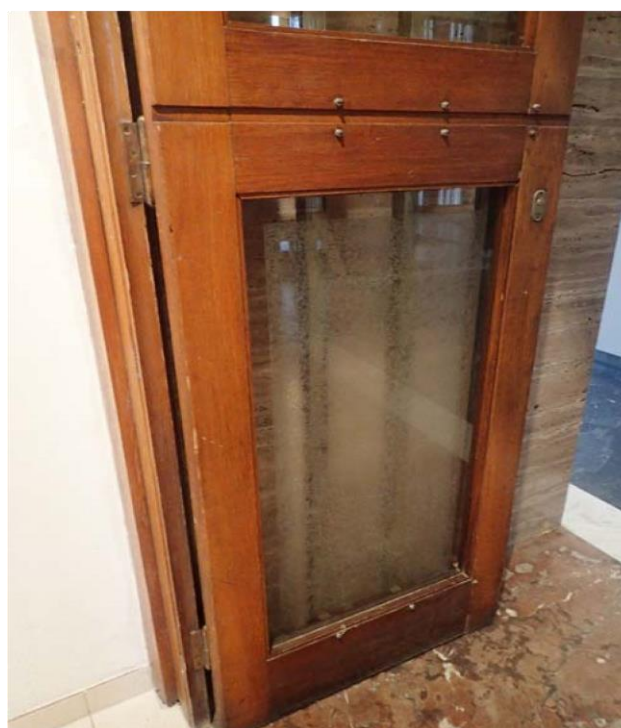
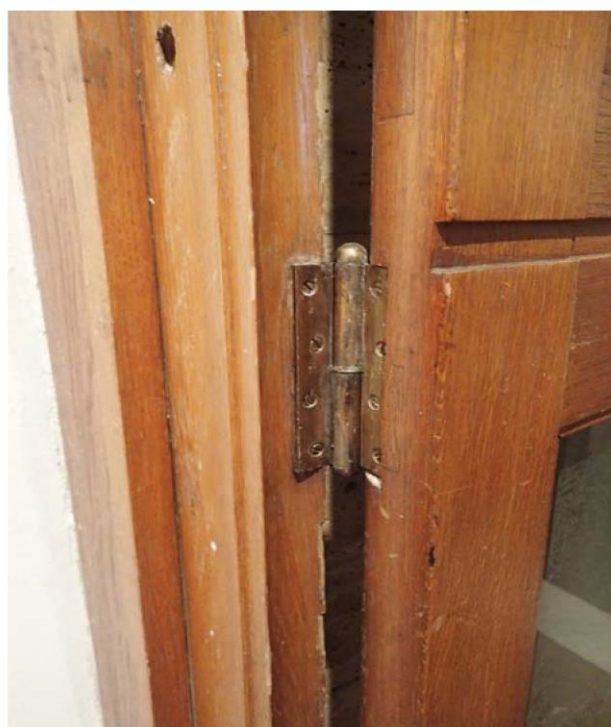
*Dveře na levé straně vestibulu – vstup do vedlejších prostor  
Pohled z rubové strany – chybějící madla a detail závěsu*

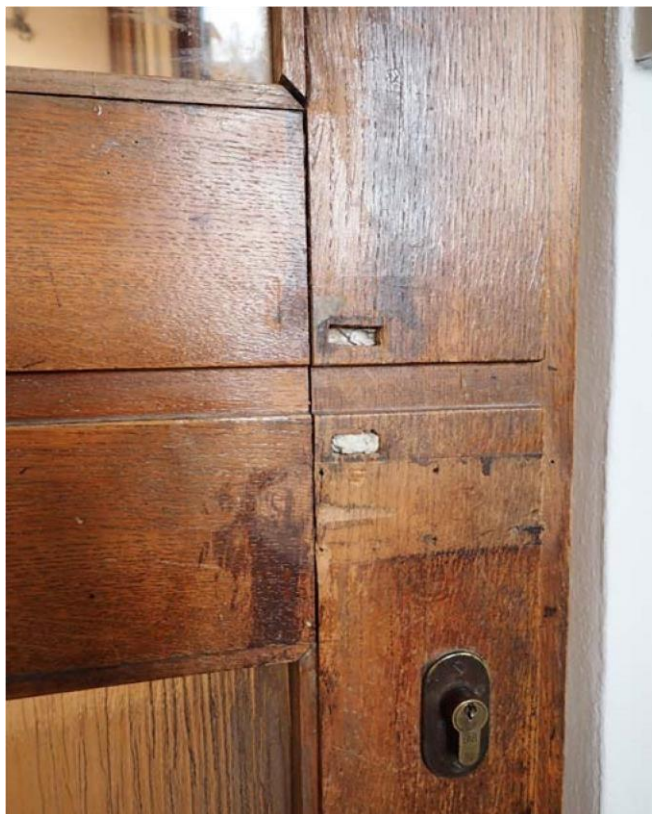
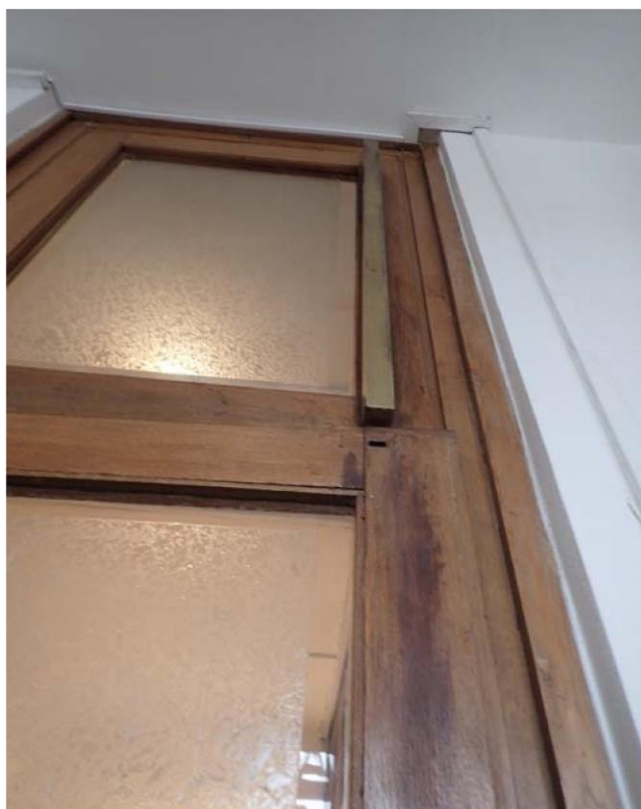
*Dveře do šatny – poškození kolem zámků*

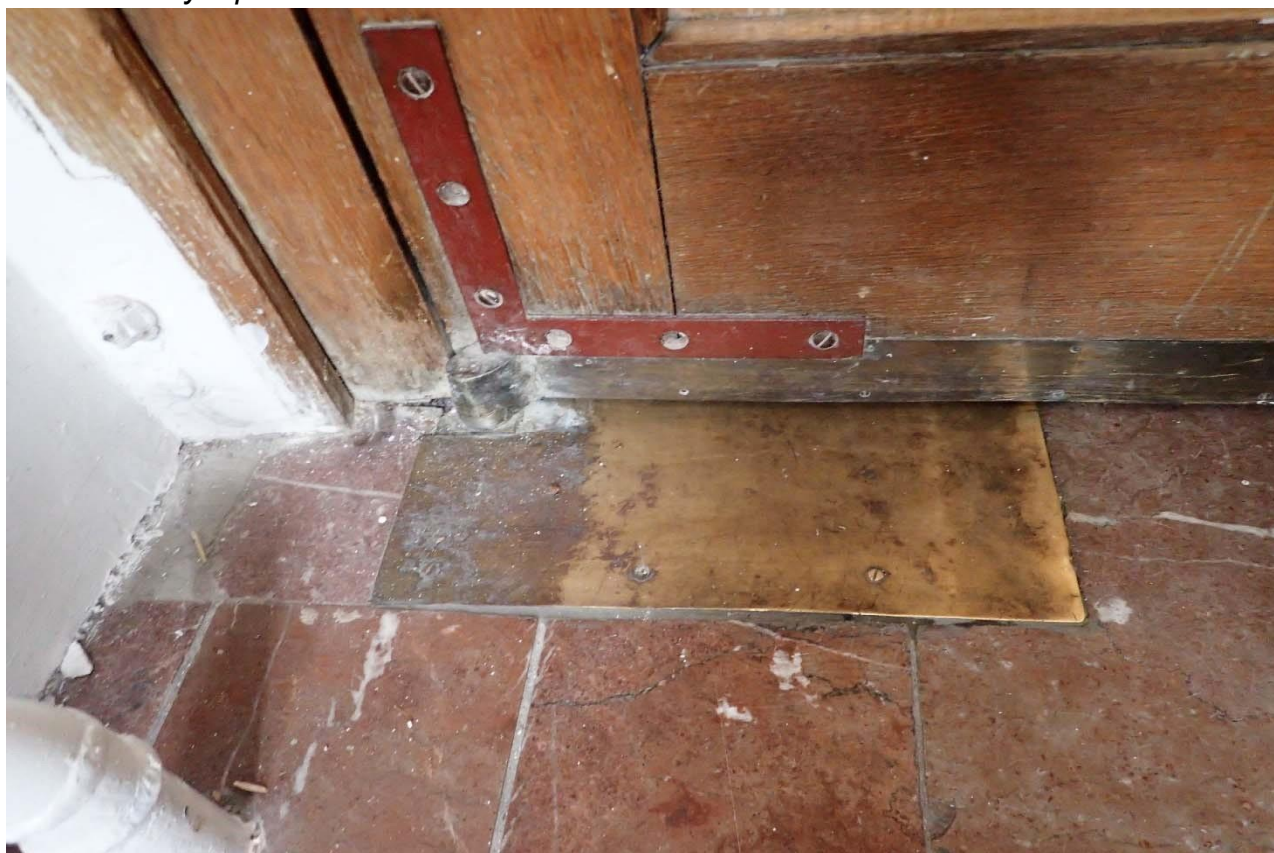
*Podlahový dveřní závěs s neodbornou opravou*

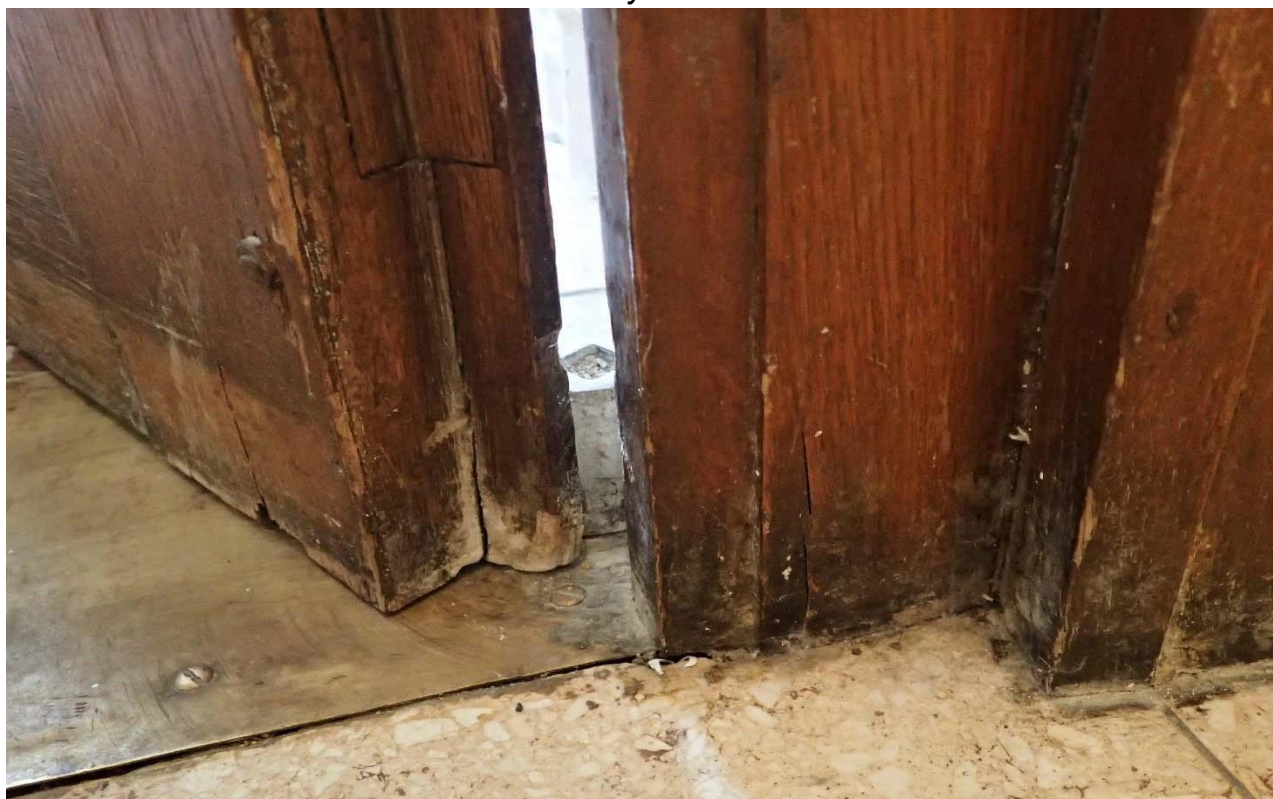
*Dveře do šatny – poškozená spodní část*

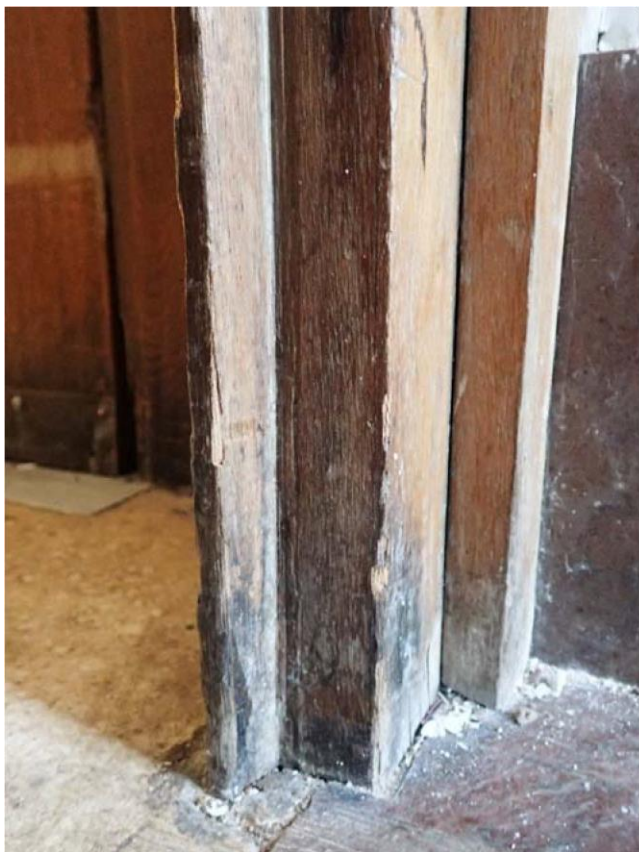
*Dveře do šatny – poškozený rám*

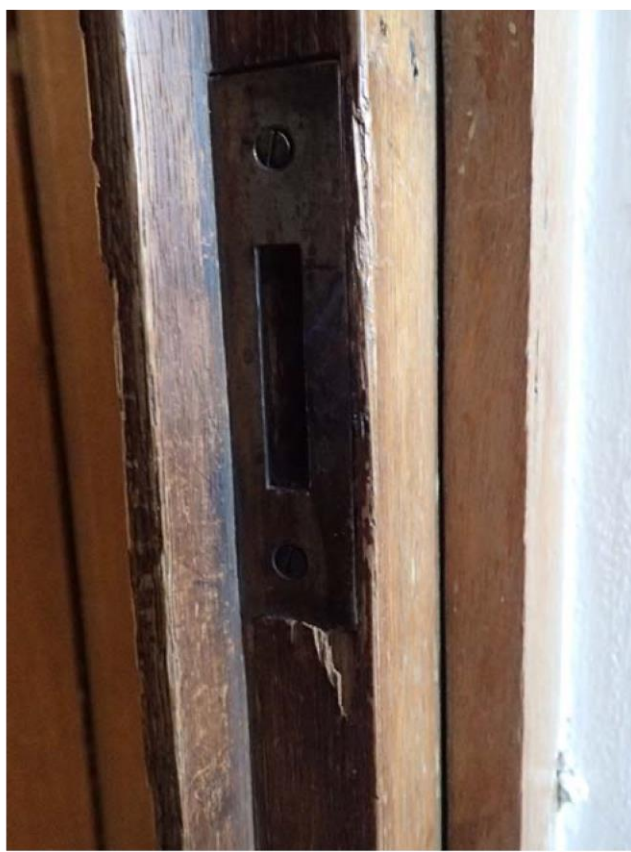
*poškození kolem zámku*

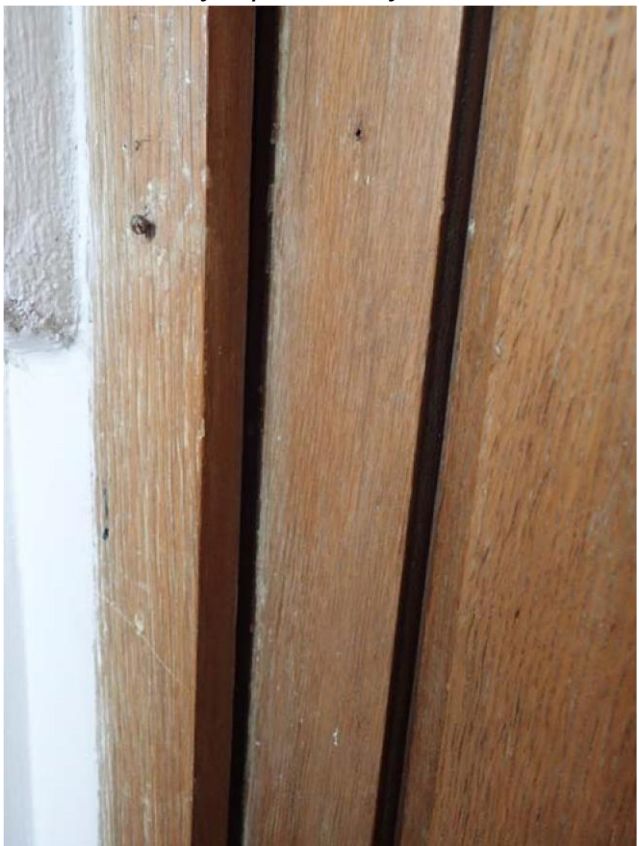
*Dveře do šatny – povrchová úprava*

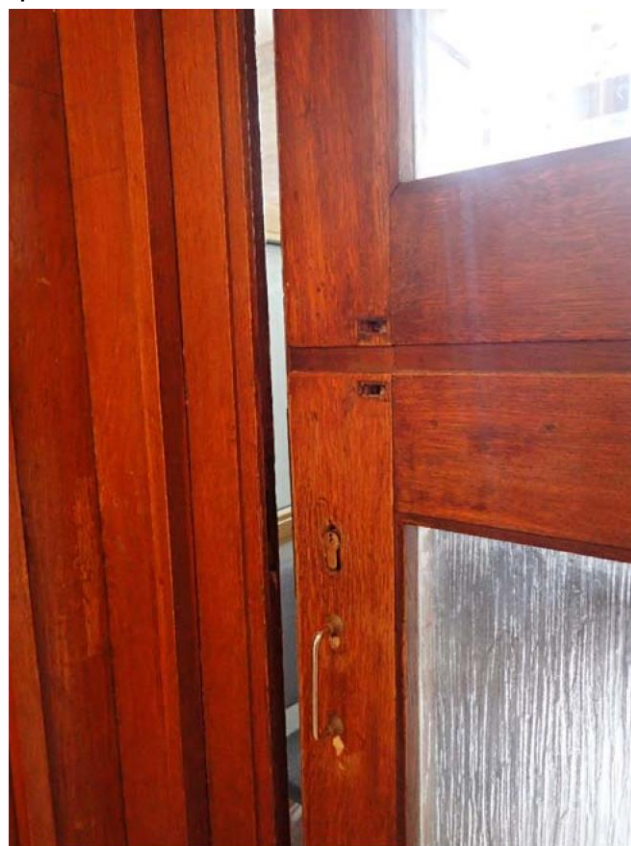
*montážní otvory po chybějících madlech*
