## ČÁST 1. ANALYTICKÁ ČÁST

#### A.2.2 Technické listy řešených vodních toků - GMF a HMF analýza

##### A 2.2.5 Technický list Vlára

## 1 HYDROMORFOLOGICKÁ ANALÝZA

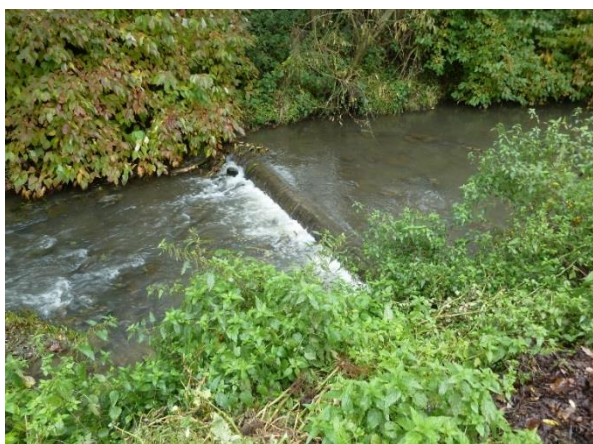
**Obr. 13: Dřevěný práh v korytě Vláry cca 30 m pod silničním mostem**

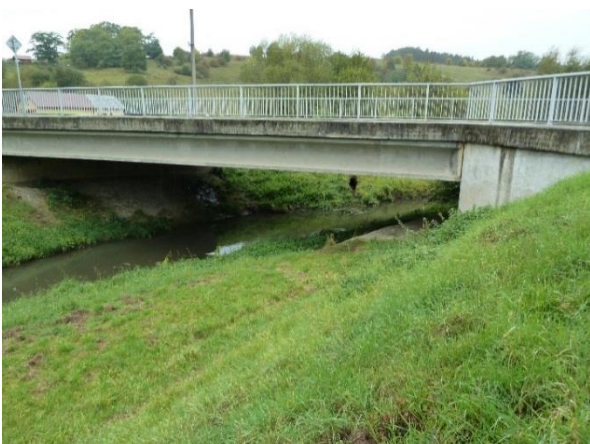
**Obr. 14: Silniční most na konci úseku vř. km 31,650**

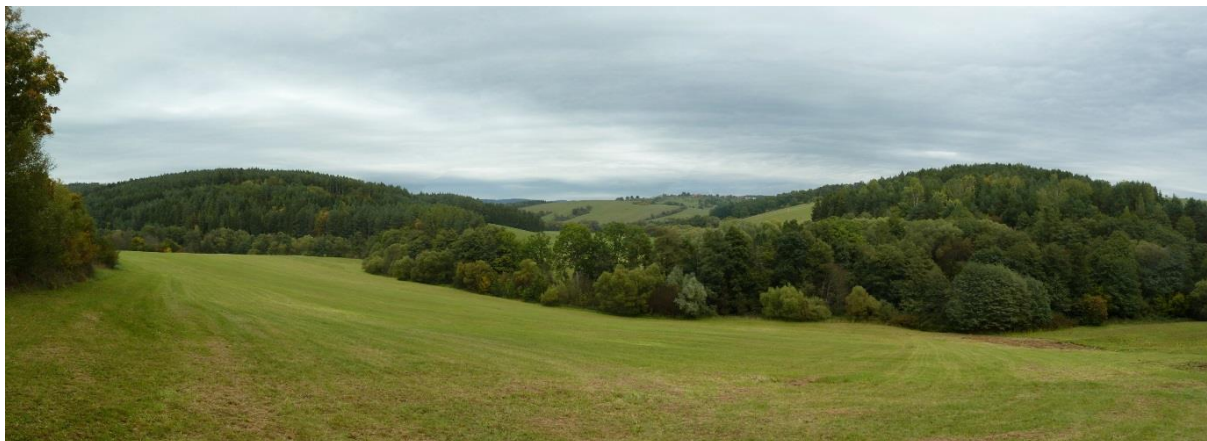
Obr. 30: Pohled do údolí vodního toku Vlárý, vlevo v zadní části podél stromů teče Sviborka

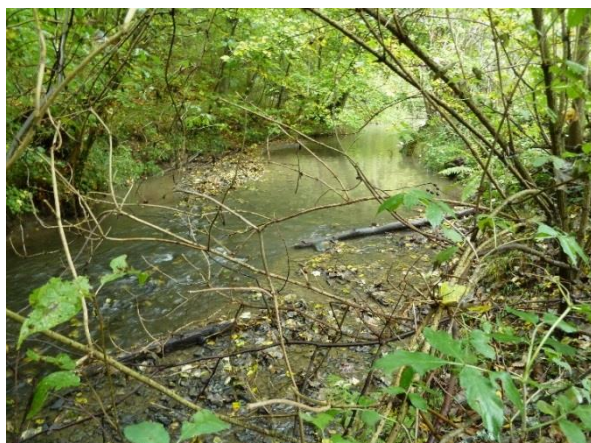
Obr. 32: Koryto Vlárý v horní části úseku

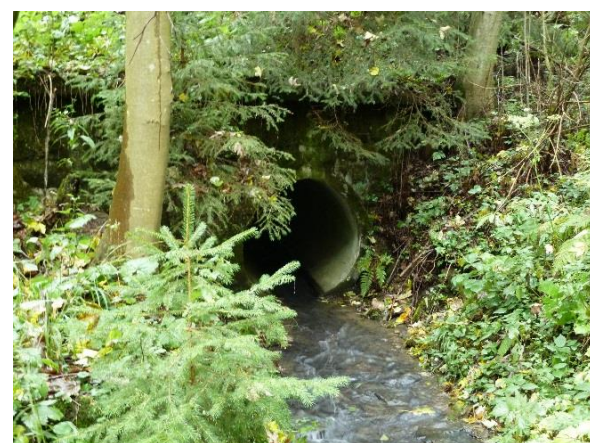
Obr. 75: Propustek pod lesní cestou v ř. km 44,949

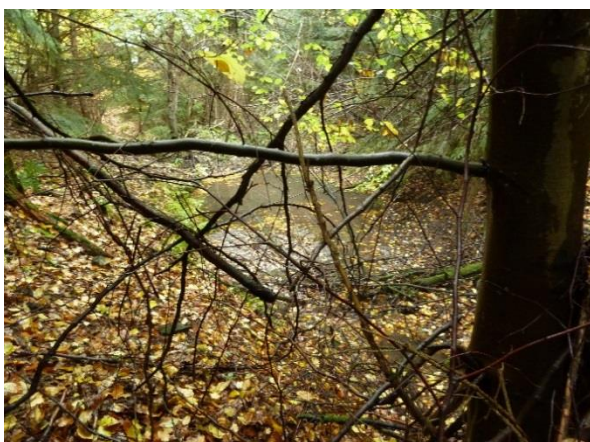
**Obr. 79:** Lesní tůň na toku v ř. km cca 45,888
