## HC NECHRANICE

### OČIŠTĚNÍ A PROMĚŘENÍ VODÍCÍCH „I“ PROFILŮ VEDENÍ HRADÍCÍCH TABULÍ NÁTOKŮ DO SV

### Nálezová zpráva z potápěčských prací

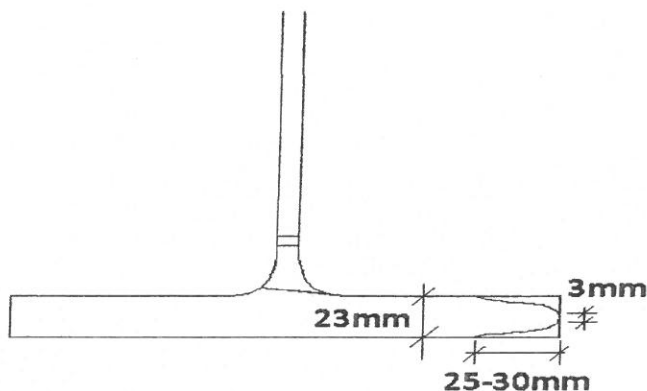
Po očištění funkčních vodících ploch vodítek je patrný masivní úbytek materiálu. Měřením 5 m nad hladinou v místě bez koroze je šířka funkční vodící plochy **21 mm**. V místech s největším úbytkem materiálu jsme naměřili hodnotu **6 mm**, průměrná síla materiálu vodítka je **12,5 mm** což představuje úbytek materiálu o **43%**!

Po očištění funkčních vodících ploch vodítek je patrný masivní úbytek materiálu. Měřením 5 m nad hladinou v místě bez koroze je šířka funkční vodící plochy **21 mm**. V místech s největším úbytkem materiálu jsme naměřili hodnotu **7 mm**, průměrná síla materiálu vodítka je **11,3 mm** což představuje úbytek materiálu o **46%**!

Po očištění funkčních vodících ploch vodítek je patrný masivní úbytek materiálu. Měřením 5 m nad hladinou v místě bez koroze je šířka funkční vodící plochy **22,5 mm**. V místech s největším úbytkem materiálu jsme naměřili hodnotu **3,5 mm**, průměrná síla materiálu vodítka je **11 mm** což představuje úbytek materiálu o **49%**!

Po očištění funkčních vodících ploch vodítek je patrný masivní úbytek materiálu. Měřením 5 m nad hladinou v místě bez koroze je šířka funkční vodící plochy **23 mm**. V místech s největším úbytkem materiálu jsme naměřili hodnotu **3 mm**, průměrná síla materiálu vodítka je **10,2 mm** což představuje úbytek materiálu o **56%**!

Obrázek-úbytek materiálu z funkčních vodítek

- Funkční plochy vodítek jsou značně zkorodované a ztenčené na přibližně polovinu původního rozměru.
- Rozteč mezi vodítky se vlivem koroze místy rozšířila až o 17mm!
- Ocelová konstrukce vodítek je zasažena hloubkovou korozí a v některých místech s rychlejším úbytkem materiálu.
- **Ochranný nátěr přestal plnit na cca 85% svou funkci a odlupuje se.**

- **Odstranění původního ocelového žebříku - Havarijní stav.**
- Odstranění uvolněného laminátového krytí VO.
- Navržení opravy pojezdových vodících ploch pro hrazení a česle SV: navaření odkorodovaných částí „I“ profilu a provedení protikorozičního UW nátěru

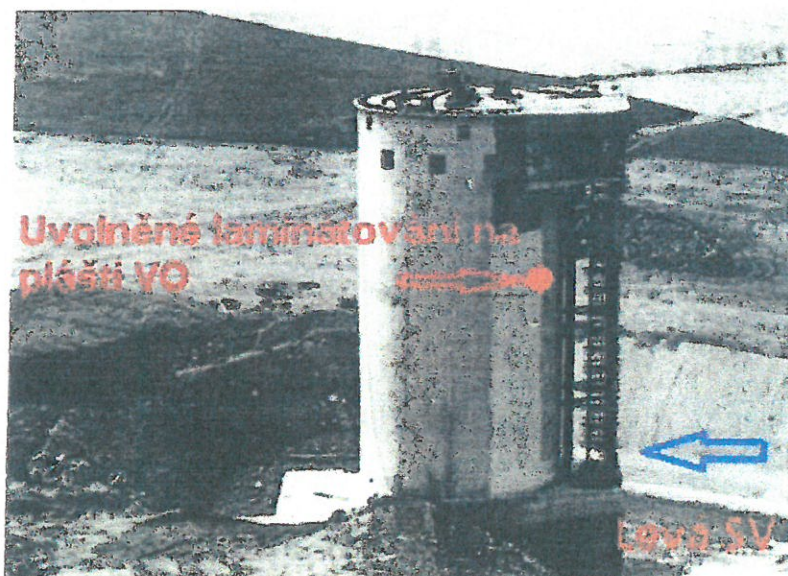
- Plášť VO je značně porostlý slávičkami a vahou porostu sláviček dochází k odlupování laminátového povrchu. Plocha uvolněného laminátu je o velikosti cca 6m<sup>2</sup>. Tato porucha se nachází v hloubce od 6 m do hloubky 9m. Laminát v tomto místě ztratil přilnavost k betonovému povrchu pláště. Vlivem proudění vody se tato porucha bude rozšiřovat.

- Žebřík mezi vodícími „I“ profilami je původní, byl opatřený nátěrem, místy je prohnutý a z velké části je značně zkorodovaný a hrozí zhroucení do manipulačního prostoru spodních výpustí. **Žebřík je v havarijním stavu.**
