POVODÍ LABE, státní podnik

ZÁMĚR OPRAVY

VD Mšeno, rozdělovací objekt Loučná, oprava zábradlí

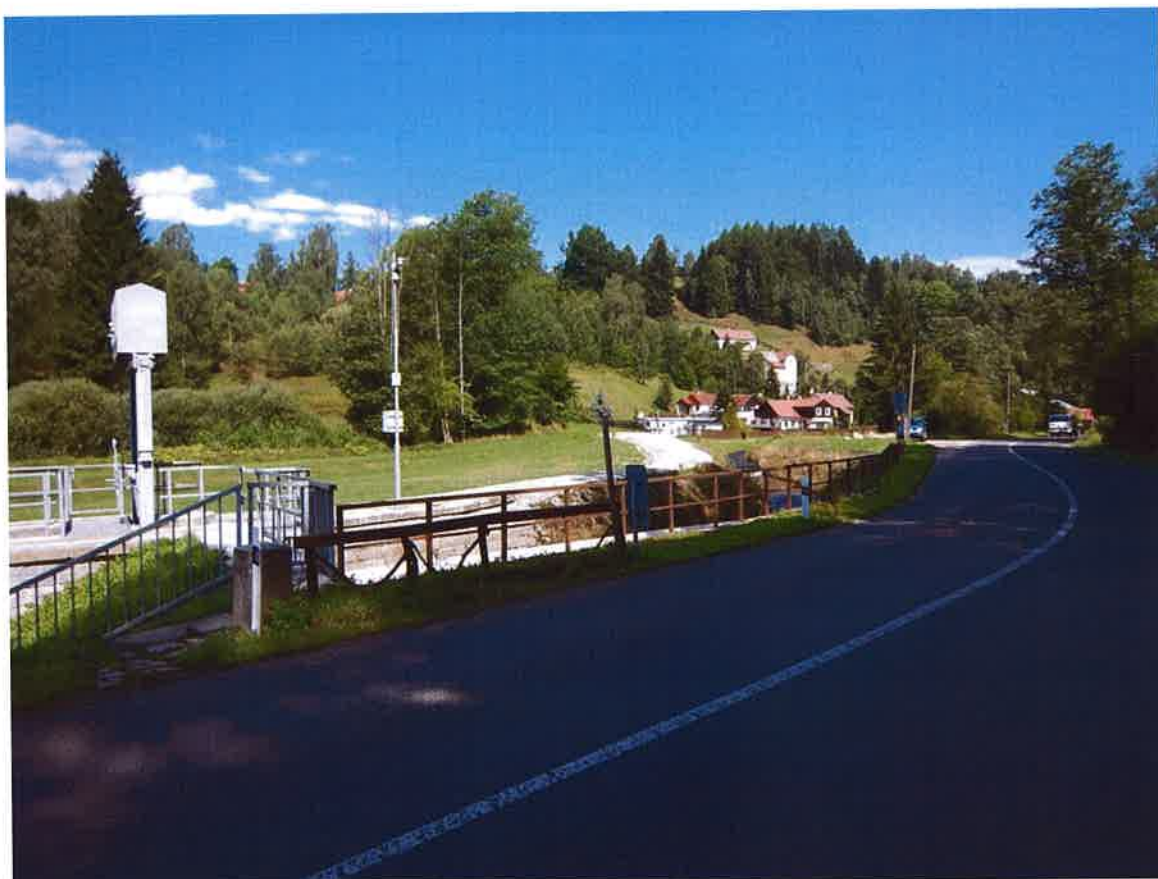
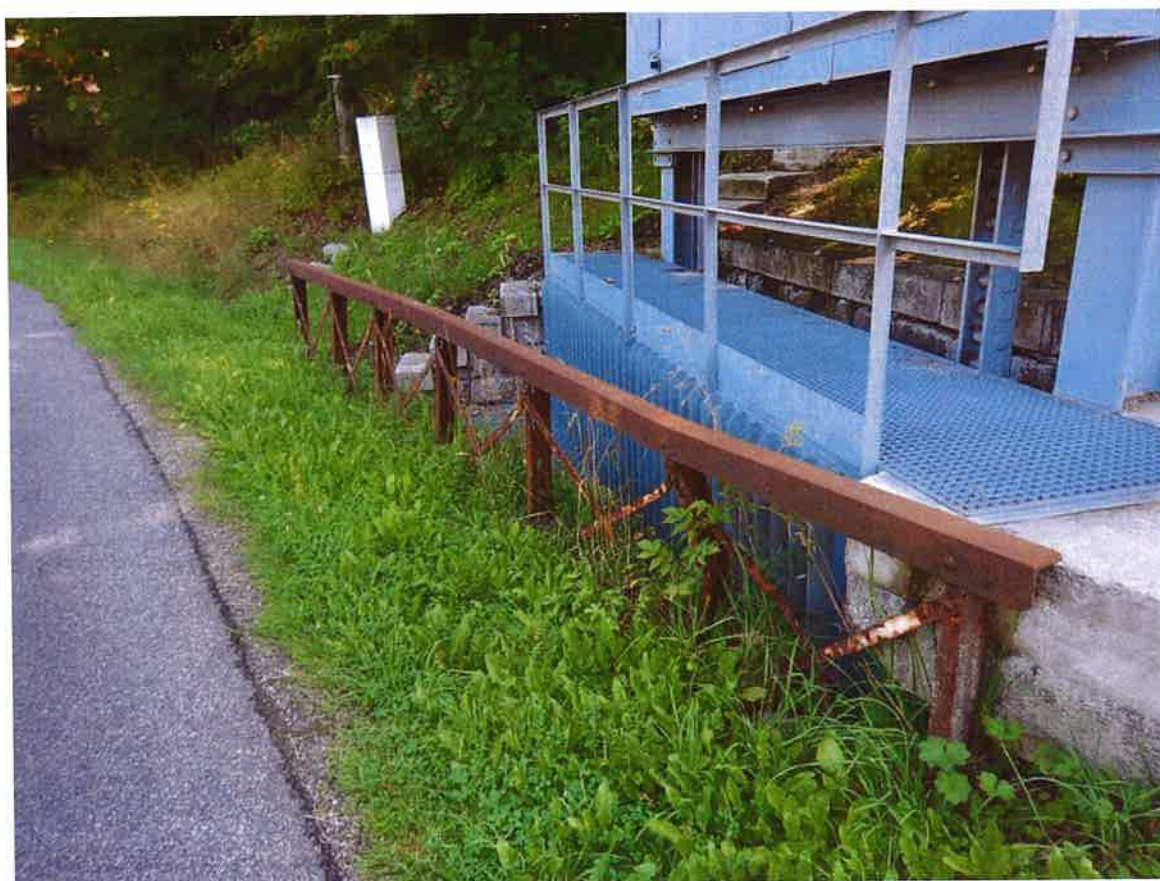
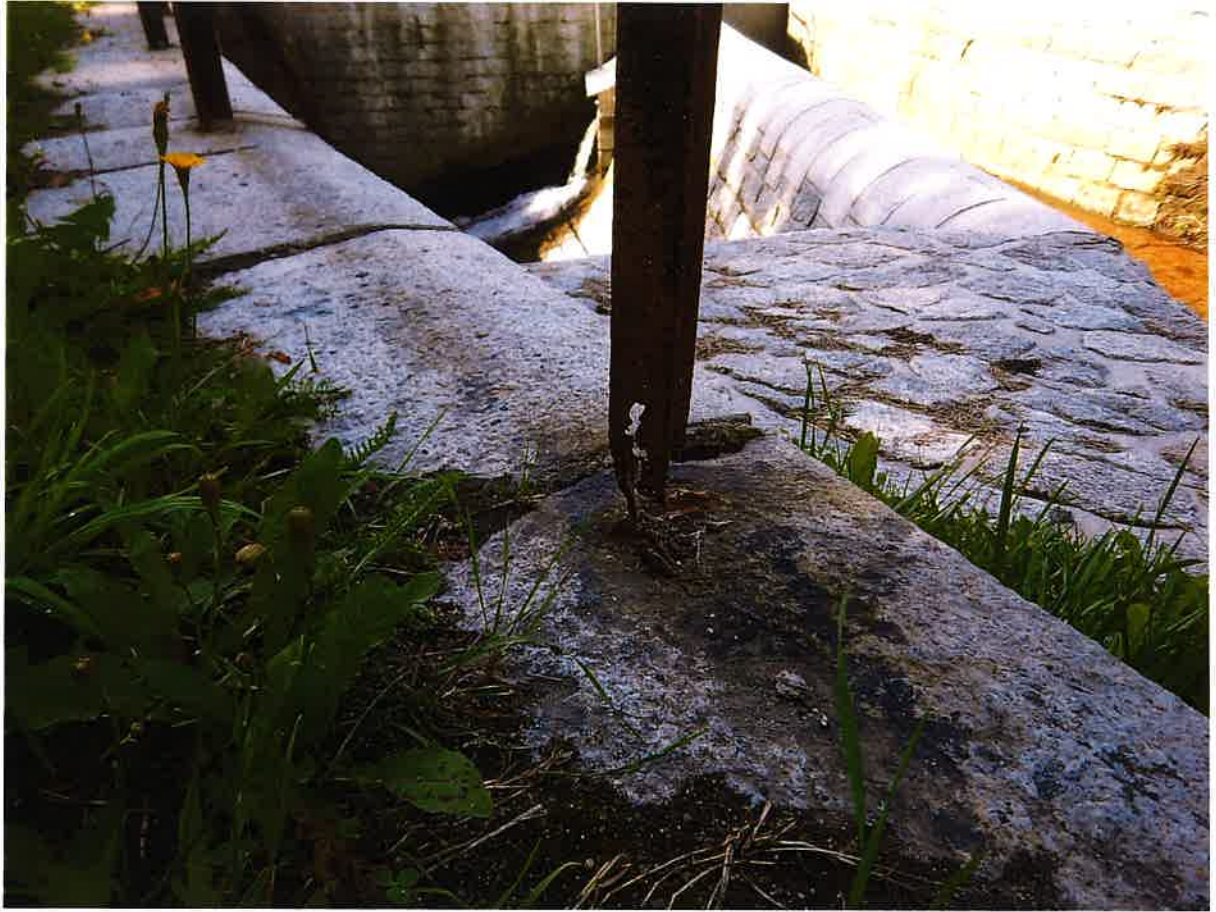
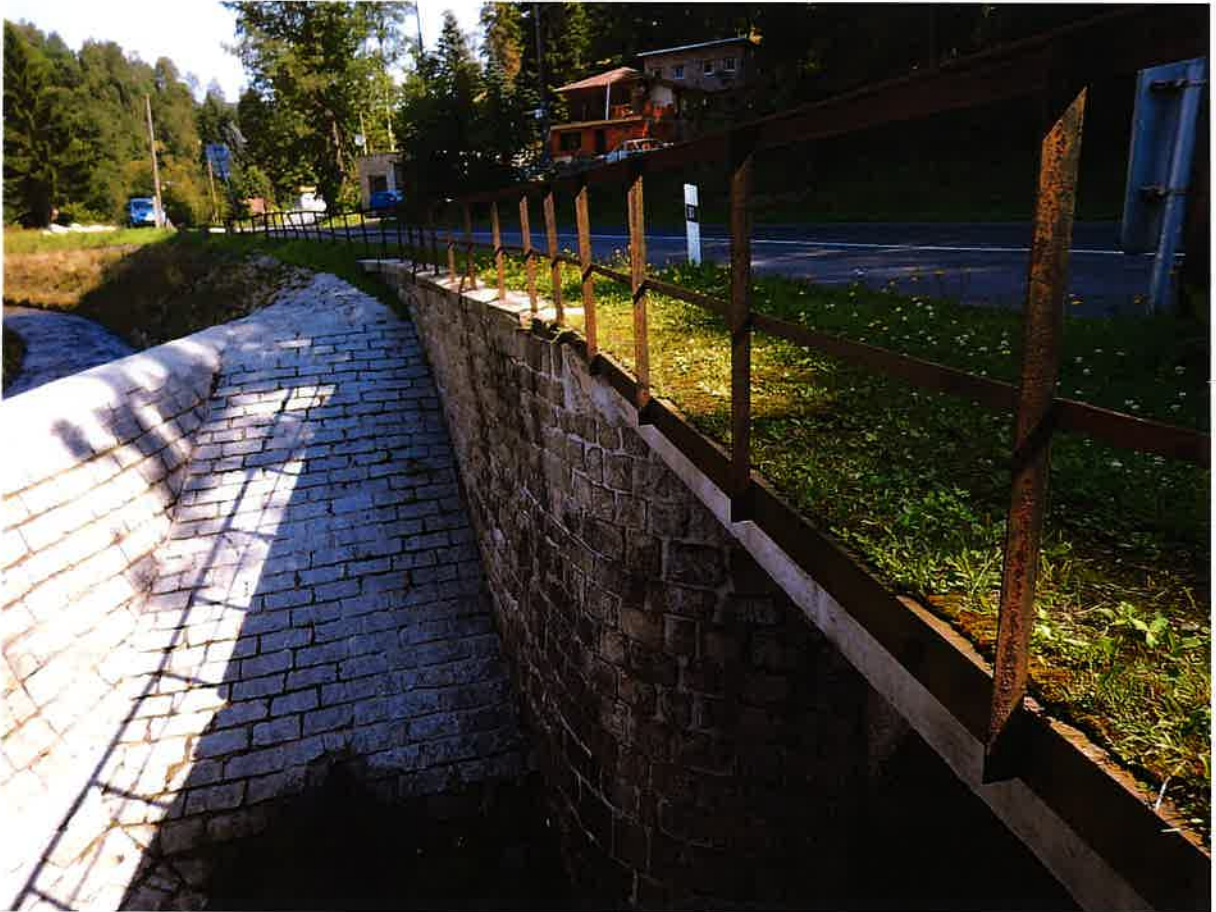
Fotodokumentace

Zábradlí je vzhledem ke svému stáří v náročných klimatických podmínkách a vlivem zimní údržby přilehlé komunikace v havarijním stavu. Konstrukce je značně zkorodovaná, zejména při zemi v místě kotvení sloupků ke koruně opevnění rozdělovacího objektu. Zábradlí s ohledem na aktuální stav a současné bezpečnostní předpisy dostatečně neplní ochranou funkci před pádem do koryta a prostoru nátoku do přivaděče.

Současný stav: Konstrukce zábradlí je značně zkorodovaná, zejména při zemi v místě kotvení sloupků ke kamenné koruně opevnění rozdělovacího objektu. Některé sloupky jsou již korozi oddělené od kotvení a neplní nosnou funkci. Kotvení části zábradlí je překryté zeminou, což dále značně urychluje korozi. Z hlediska současných bezpečnostních předpisů je členění zábradlí nedostatečné, jeho únosnost je omezena korozi kotvení některých sloupků. Zábradlí z tohoto pohledu dostatečně neplní ochrannou funkci před pádem do koryta a prostoru nátok do přivaděče.

Doporučené řešení: V rámci záměru bude provedena kompletní oprava zábradlí rozdělovacího objektu Loučná výměnou za nové. Nově nebude obnoveno pouze vnitřní zábradlí na přemostění nátoků na straně rozdělovacího objektu v délce cca 6m.

Nejdříve bude kompletně očištěno kotvení zábradlí od zeminy. Od zeminy bude také očištěna římsa mostovky pro následnou opravu ukončovacího ocelového profilu. Původní zábradlí bude odřezáno a nakráceno na jednotlivá pole a protokolárně předáno zástupci objednatele k odvozu. Po odřezání kovových částí bude provedeno zabroušení konců sloupků a vzpěr na úroveň koruny opevnění v celé délce úseku. Na mostní konstrukci bude zábradlí demontováno od ocelového ukončovacího profilu na římsu mostovky. Ukončovací ocelový profil na římsu mostovky bude mechanicky očištěn, obroušen a opatřen několikanásobným antikoročním nátěrem v šedé barvě (např. RAL 7037 nebo podobné). Koruna kamenného opevnění bude pečlivě očištěna. V případě, že po odkrytí koruny opevnění bude zjištěno poškození ve větším rozsahu (nestabilní, utržené, chybějící nebo jinak poškozené kamenné dílce koruny) bude zhotovitelem kontaktován zástupce objednatele a opravy kamenného opevnění následně provede objednatel vlastními silami.

Nové zábradlí bude zhotoveno z ocelových uzavřených profilů opatřených žárovým zinkováním. Výška zábradlí bude 1,1m, umístění v původní trase. Sloupky budou opatřeny kotevními patními deskami, kterými budou kotveny ke koruně opevnění. Na římsu mostovky budou sloupky uchyceny na ošetřený ukončovací profil, příp. kotveny skrz římsu. Kotvení do kamenné koruny bude závitovou tyčí do předvrtaných otvorů s výplní kotevní pryskyřicí („chemická kotva“). Při kotvení sloupků musí být zohledněn profil a sklon prvků koruny opevnění a při instalaci použita plastmalta resp. plastbeton pro vyrovnání povrchu pod patními deskami. Po instalaci bude následně použito vhodné tmelení patních desek proti zatékání.
