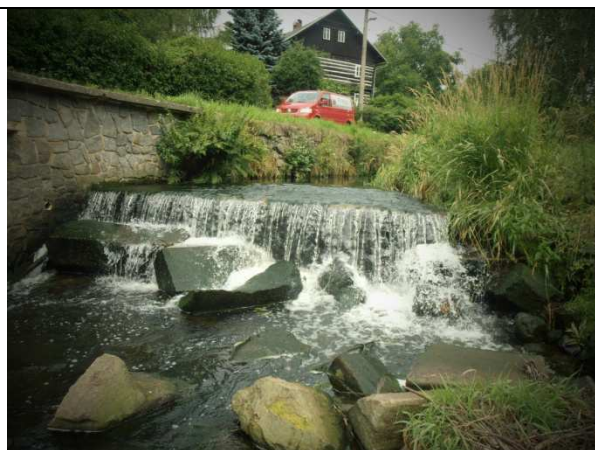
Pohled proti toku na konstrukci stupně ř.km 14,3165

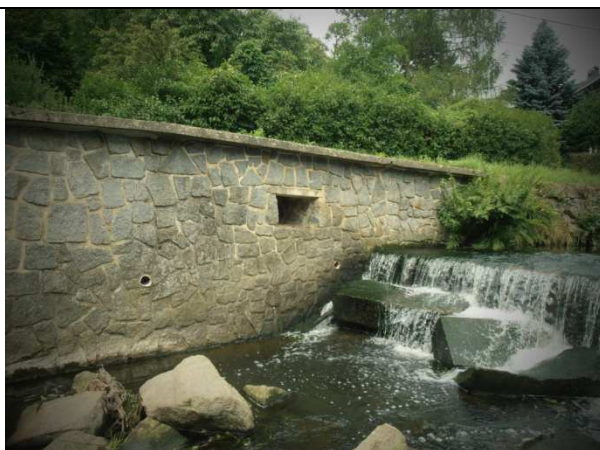
Pohled proti toku na pravobřežní zeď v místě stupně ř. 14,3165

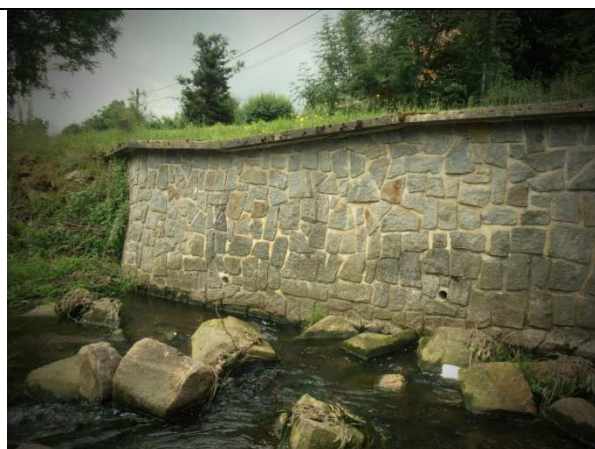
Pohled na pravobřežní zeď po toku ř.km 14,304

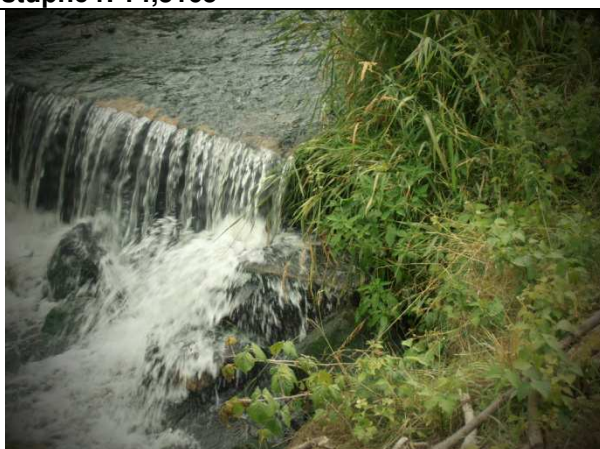
Pohled na styk stupně a opevnění ř.km 14,3165

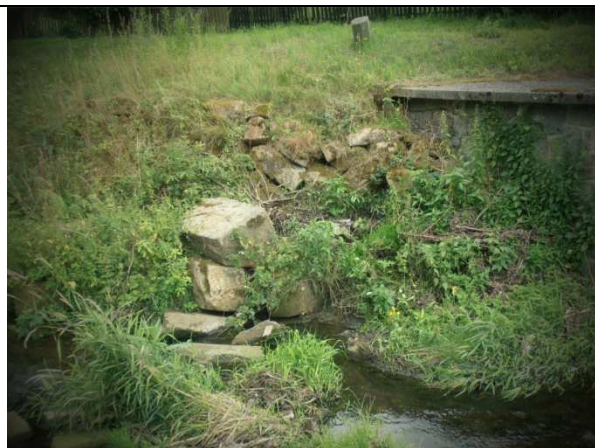
Pohled proti toku na levobřežní zeď ř.km 14,292

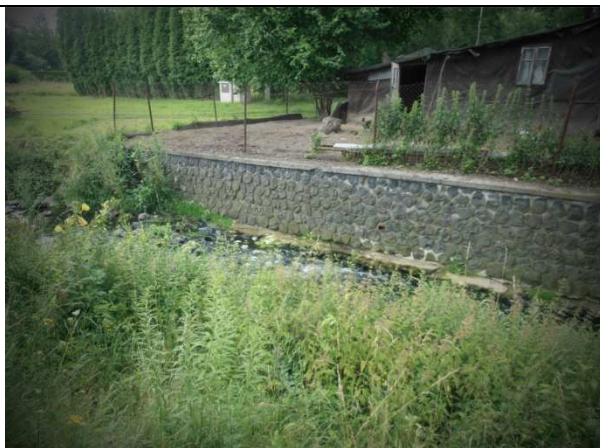
Pohled na levobřežní zeď ř.km 14,283
