VD IVANSKÉ JEZERO

Návrh opatření k zajištění bezpečnosti a stability vodního díla

**NÁVRH OPATŘENÍ K ZAJIŠTĚNÍ BEZPEČNOSTI A STABILITY
VODNÍHO DÍLA**

Povodí Labe, státní podnik

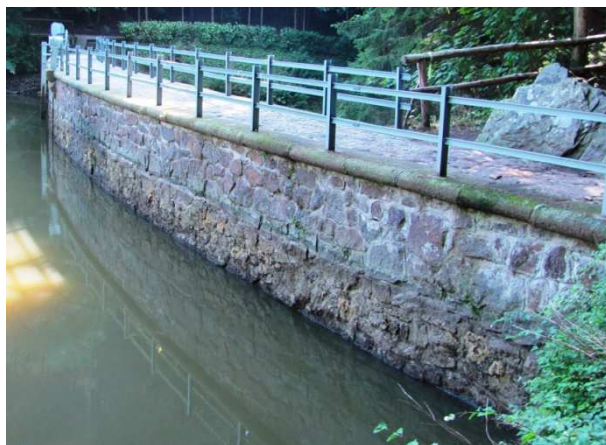
pravá část návodního líce

Lokálně bylo zjištěno poškození spárové výplně. Ta byla obvykle poškozena trhlinou po obvodu nebo částečně po obvodu jednoho z kamenů. Zcela chybějící výplň většího rozsahu s výraznou hloubkou nebyla zjištěna.

Dle vizuálního posouzení návodní líc nejeví takové známky porušení, které by vyžadovaly okamžitý technický zásah.

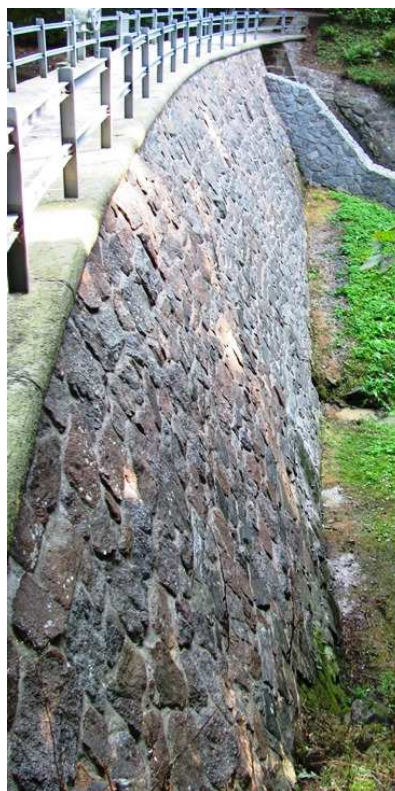
vzdušní líc z pravého zavázání

Aktuální stav vzdušního líce již není dlouhodobě optimální i přes to, že při prvním pohledu se jeví kompaktní a celistvý. V téměř celé ploše vzdušního líce dochází k postupnému nerovnoměrnému propadání některých kamenů. Provozovatel díla, Povodí Labe, státní podnik, některé kameny a nejvíce poškozená místa vybavil kontrolními body pro geodetické zaměření. Pohyb těchto bodů je sledován ve třech vzájemně kolmých směrech (ve směru toku, ve směru kolmém k toku a ve svislém směru). Výsledky provedených měření jsou dostupné u provozovatele díla a vyplývá z nich, že u většiny bodů osazených do kamenných kvádrů hráze dochází k propadům (posun ve směru proti toku) a k posunu převážně k pravému břehu. Ve svislém směru vykazují body nejmenší rozdíly.

Spárová výplň mezi kameny byla v minulosti, při provozu vodního díla, několikrát vybourána a nově provedena. Aktuálně jeví jen minimální známky poškození. Jen lokálně je patrná její absence. V těchto místech dochází k uchycování drobné vegetace (trávy).

Spárová výplň obvykle vykazuje dobrou pevnost a soudržnost s kameny. Poškozená je především po obvodu kamenů, u kterých dochází k propadům. Propadání kamenů je patrné po celé výšce hráze a především v její pravé polovině.

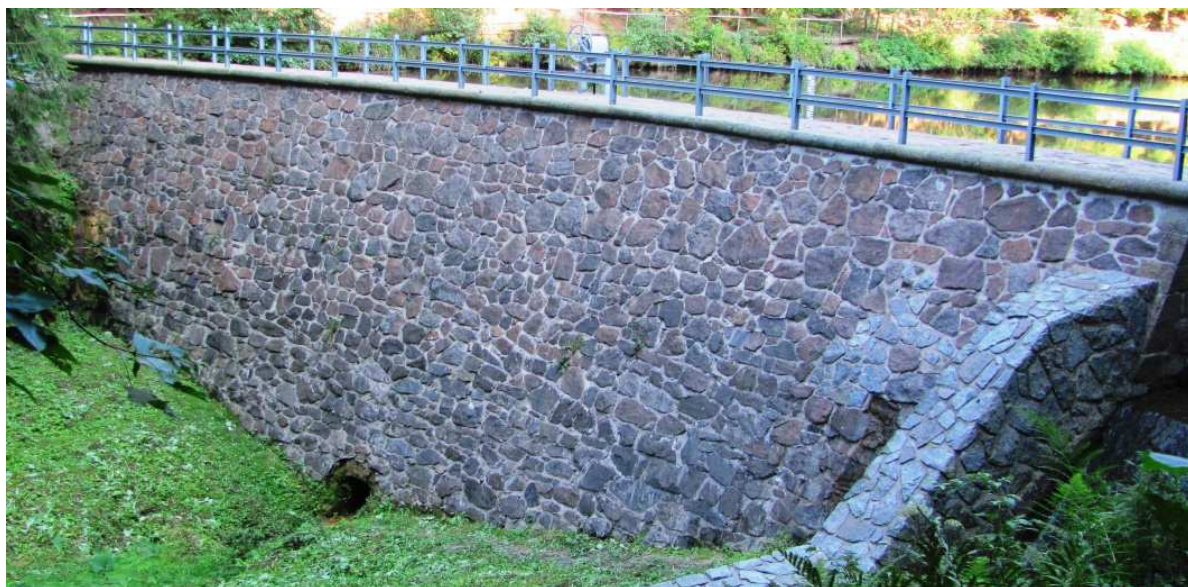
vzdušní líc z levého zavázání

Vzdušní líc je do výšky cca 1,2 m vybaven odvodňovacími trubičkami (ocel 1", délky cca 30 cm), které mají odvádět vodu z povrchu vzdušního líce, z pod obkladní vrstvy kamene. Trubičky jsou osazeny v místě spár mezi kameny a jejich rozmístění je ze 2/3 celkového počtu v místech, kde v minulosti byly evidovány průsaky.

Při hladině na úrovni trvalého nadržení byly v pravém zavázání a po pravé straně dělicí stěny skluzu bezpečnostního přelivu patrné průsaky na povrchu hráze. Z odvodňovacích trubiček nedocházelo v období ani jedné prohlídky k výtoku vody.

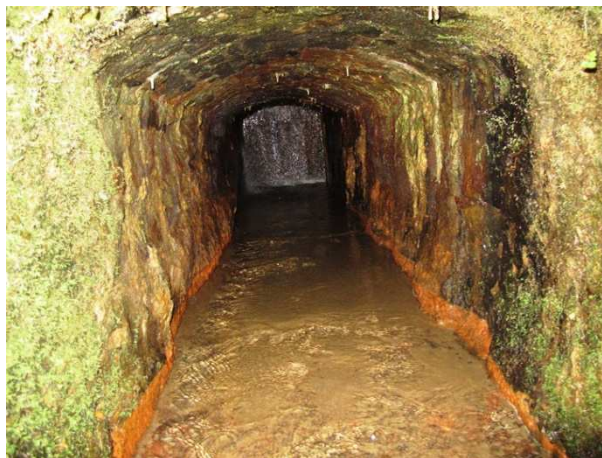
odpadní štola

Omítka stropu je na mnoha místech již poškozená, cihly jsou odhaleny, ale bez výrazného hlubšího poškození. Stěny štoly spodní výpusti jsou silně pokryty vápennými výluhy. Ty jsou částečně patrné i na stropě. Dno je kryto železitými a dalšími organickými výluhy z drobných průsaků.

Stav dna se jeví dobrý, bez poškození a výmolů.

Po celé délce štoly nebyly zjištěny žádné tlakové průsaky, nebo výtok vody. Hradicí tabule doléhá po celém obvodu a plně těsní bez průsaků.

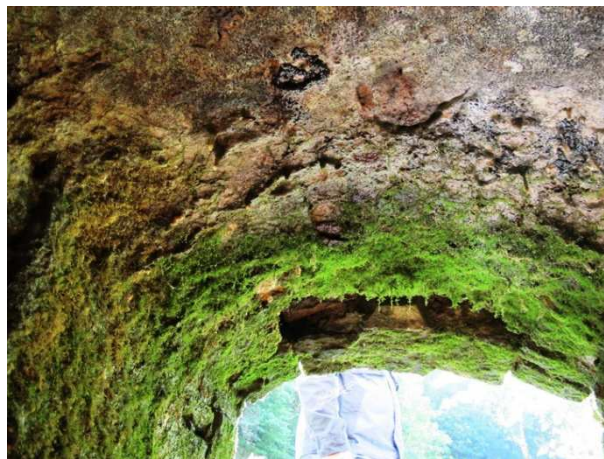
Na konci odpadní štoly, těsně před vzdušným lícem je ve stropě patrná hluboká dutina. Poslední vrstva kamenného zdiva od líce je oddělena od jádra hráze. Zde vzniká volný prostor neznámé velikosti. Dutina na konci odpadní štoly je široká cca 15 cm a hluboká (dle vizuální obhlídky) 1,0 m. Takováto dutina obdobných parametrů byla

Při průtoku plným profilem odpadní štolý může dojít k odtržení vzdušního líce, ke zřícení a omezení kapacity spodní výpusti. Tento stav je nevyhovující a pro vlastní provoz spodní výpusti i nebezpečný.

poškození ve stropě na konci štolý

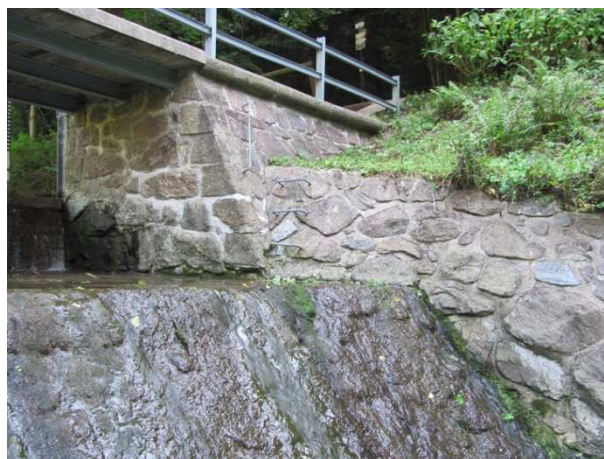
levá stěna bezpečnostního přelivu, skluz

U jednotlivých částí bezpečnostního přelivu nebyly vizuálně zjištěny žádné poruchy ani ve formě průsaků či poškozené spárové výplně. Aktuální stav bezpečnostního přelivu z pohledu poruch a poškození, nebrání v provozu vodního díla.

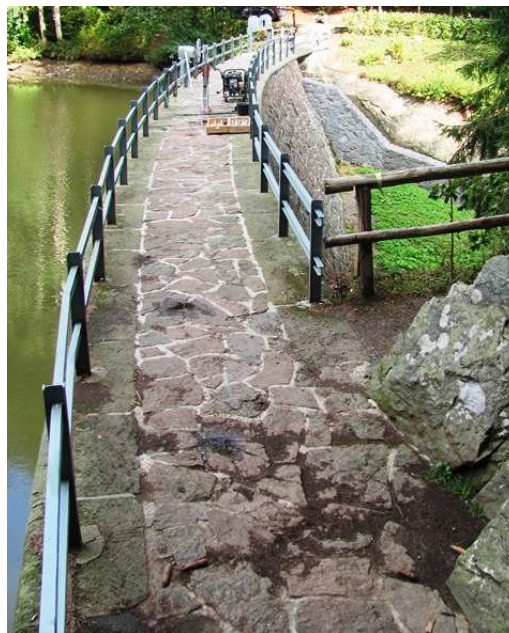
koruna hráze z pravého závězu

Hrana návodní a vzdušné strany koruny hráze je tvořena z velkých pískovcových bloků přesně opracovaných do požadovaného tvaru. Prostor mezi nimi je tvořen z kamenů jako dlažba do betonu. Spáry mezi kameny jsou vyplněny betonem. V profilu bezpečnostního přelivu je koruna tvořena z betonových panelů (monolitická deska) uložených na třech ocelových nosnících profilu I. Tyto nosníky jsou částečně narušeny korozí.

Na koruně hráze nebyla zjištěna žádná poškození. Spárová výplň nikde nechybí, není poškozena trhlinou. U kamenů nedochází k jejich propadání. Některé kameny jsou vybaveny geodetickými body.

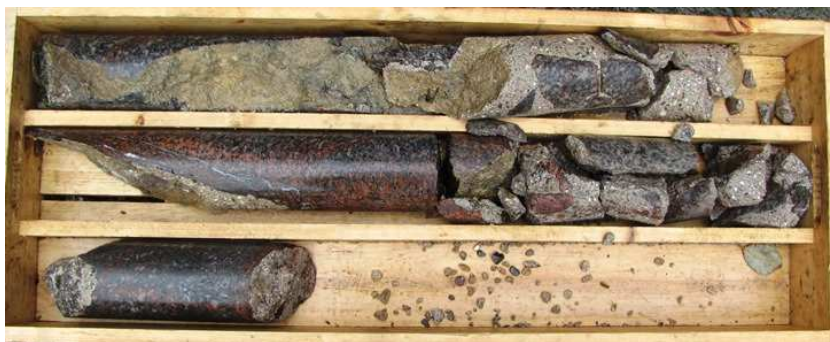
Jádrový vrt byl proveden téměř na celou šířku hráze a v celé jeho délce nebyla zaznamenána přítomnost hydroizolační vrstvy. V průběhu vrtání nedošlo ani k jejímu poškození, rozplavení a vynesení společně s vrtným kalem. Dříve používané asfaltové hydroizolace jasně barví výplachovou vodu do černa.

VI – odebraný vzorek jádra z návodní strany hráze.

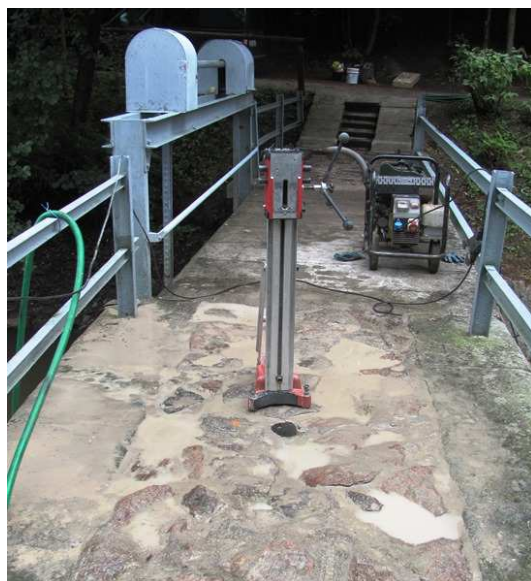
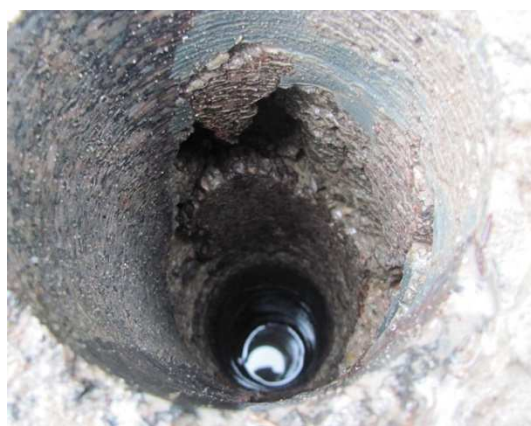
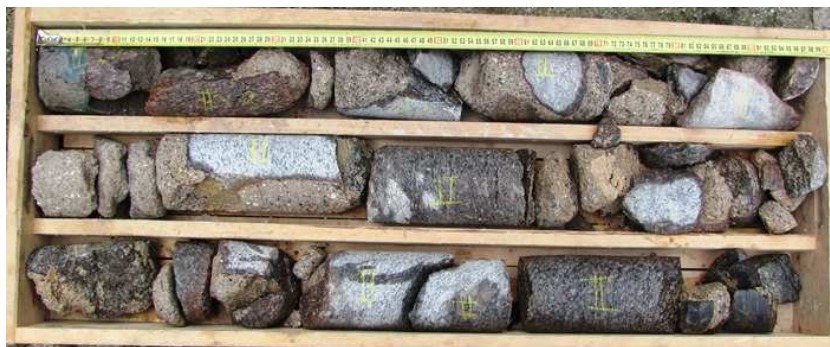
Popis vrtu: Odebraný vzorek je tvořen z menších částí jádra a kompaktních kusů kamene menší délky, především ve střední a spodní části vrtu. Ve vrchní části a dále na několika místech vrtu jsou zřejmé dutiny a volné prostory mezi kameny bez výplně. Vlastní malta je poměrně rozpadavá a nesoudržná. V průběhu vrtání došlo k vyplavení velkého množství písku. Ten pochází právě z malty, u které došlo k rozrušení vlastním vrtáním, a proudící výplachovou vodou. V několika výškových úrovních došlo k dočasné ztrátě výplachové vody a to především v oblasti dutin těsně pod korunou hráze. V průběhu vrtání byly zjištěny i drobné průsaky na vzdušném líci od výplachové vody.

mezi kamenivem a pojivem, je zde mnoho dutin a volných prostorů. Některé kameny se částečně rozpadají v důsledku přirozených diskontinuit.

V II – odebraný vzorek jádra z levé části koruny hráze

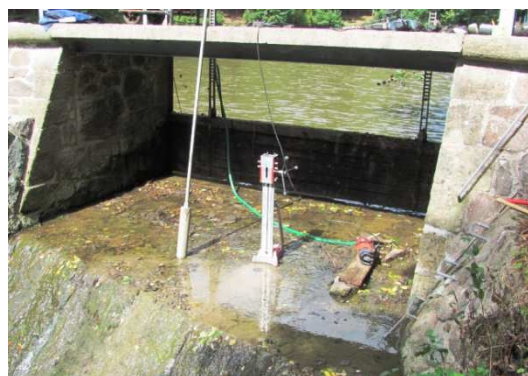
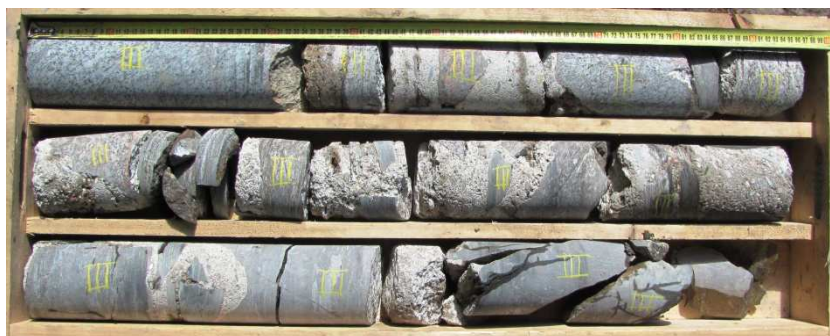
Popis vrtu: Odebraný vzorek je tvořen převážně z větších a kompaktních kusů jádra. Malta vykazuje v porovnání s předchozími vzorky výrazně lepší vlastnosti. Nedochází tolik k jejímu drolení a rozpadání. Jednotlivé kusy hrubého kameniva jsou v maltě dobře vázány a je patrná dobrá vzájemná soudržnost. Kamenné bloky, ze kterých je konstrukce vyzděna, jsou poměrně kvalitní. Poslední část vzorku v délce od 2,5 m do konce je odebraná ze skalního podloží. Po celé délce vzorku nebyly zjištěny žádné dutiny a volné prostory. Ztráta vody ve vrtu a vlastní proces výplachu jádrového vrtání byl zkreslen proudící vodou přes přelivnou plochu.

Celkově lze jádrový vrt hodnotit jako poměrně kvalitní. Ze všech odebraných vzorků na Ivanském jezeře se jedná o nejkompaktnější a vypovídá o dobrém stavu konstrukce v jeho okolí.

III – odebraný vzorek jádra z pevné přelivné části bezpečnostního přelivu

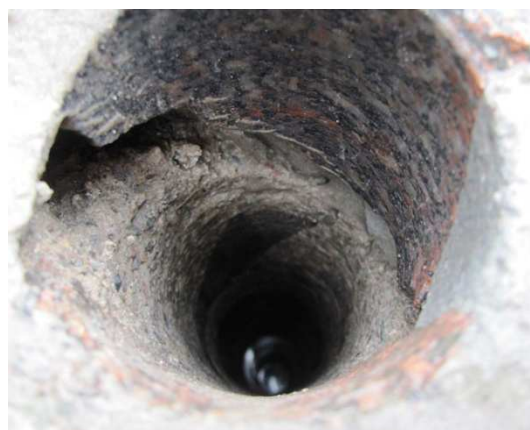
Popis vrtu: tento vrt byl proveden jádrovou vrtací korunkou menšího průměru, vzhledem k tomu bylo ale dosaženo větší hloubky. Vzorek z vrtu je tvořen menšími kusy a úlomky jádra. Ve vrchní části, těsně pod korunou byly zjištěny dutiny a volné prostory. S hloubkou vrtu se kvalita vzorků nijak nezlepšila. Je tvořen především kamennými kusy jádra bez malty a pojiva. Malta se pravděpodobně v průběhu vrtání částečně rozmělnila a vyplavila společně s vrtným kalem. Malta zde také nevyplňovala všechny volné prostory mezi kusy kameniva, protože v průběhu vrtání došlo několikrát k propadu vrtací korunky do volného prostoru. Vrtání v dosažené hloubce bylo ukončeno z důvodu ztráty jednoho z řezných zubů vrtací korunky. Zub byl uražen menším úlomkem kameniva a zůstal ve vrtu.

dutiny ve stěně vrtu pod korunou hráze

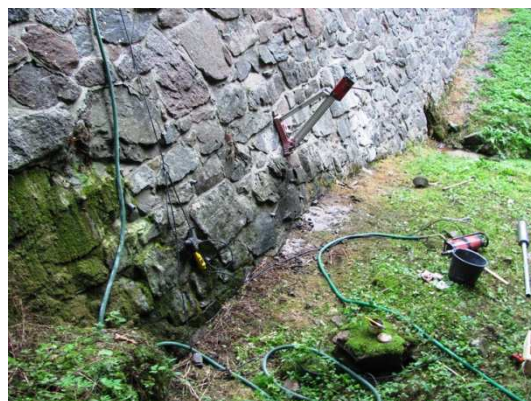
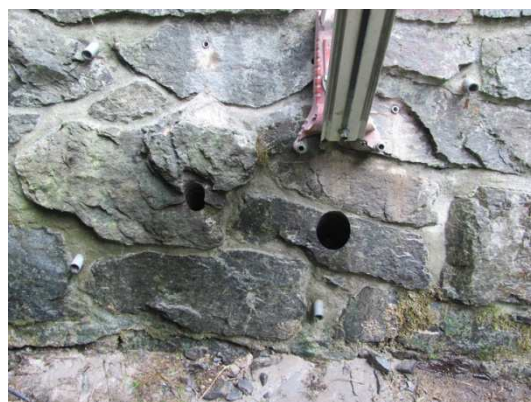
2x šikmý vrt do podloží

V obou místech, kde byl vrt realizován, byla pod lícem kamenem, spárovou výplní zjištěna dutina, volný prostor bez výplně. Při vrtání tímto prostorem dobře komunikuje voda, která vytéká v poruchách vzdušného líce nebo se ztrácí v „patním drénu“. Ztráta vody byla rychlá a prostor se nepodařilo vodou zaplnit. Pravděpodobně se jedná o porušení větší části vzdušného líce.

Tento vrt vypovídá o poměrně špatném stavu konstrukce hráze v oblasti provedených vrtů. Vzdušné líce je odděleno od vlastní konstrukce a zdivo v patě hráze je ovlivněno prosakující vodou, která pravděpodobně vyplavila pojivo z malty. Proto se zde nachází velké množství volných prostorů a dutin.

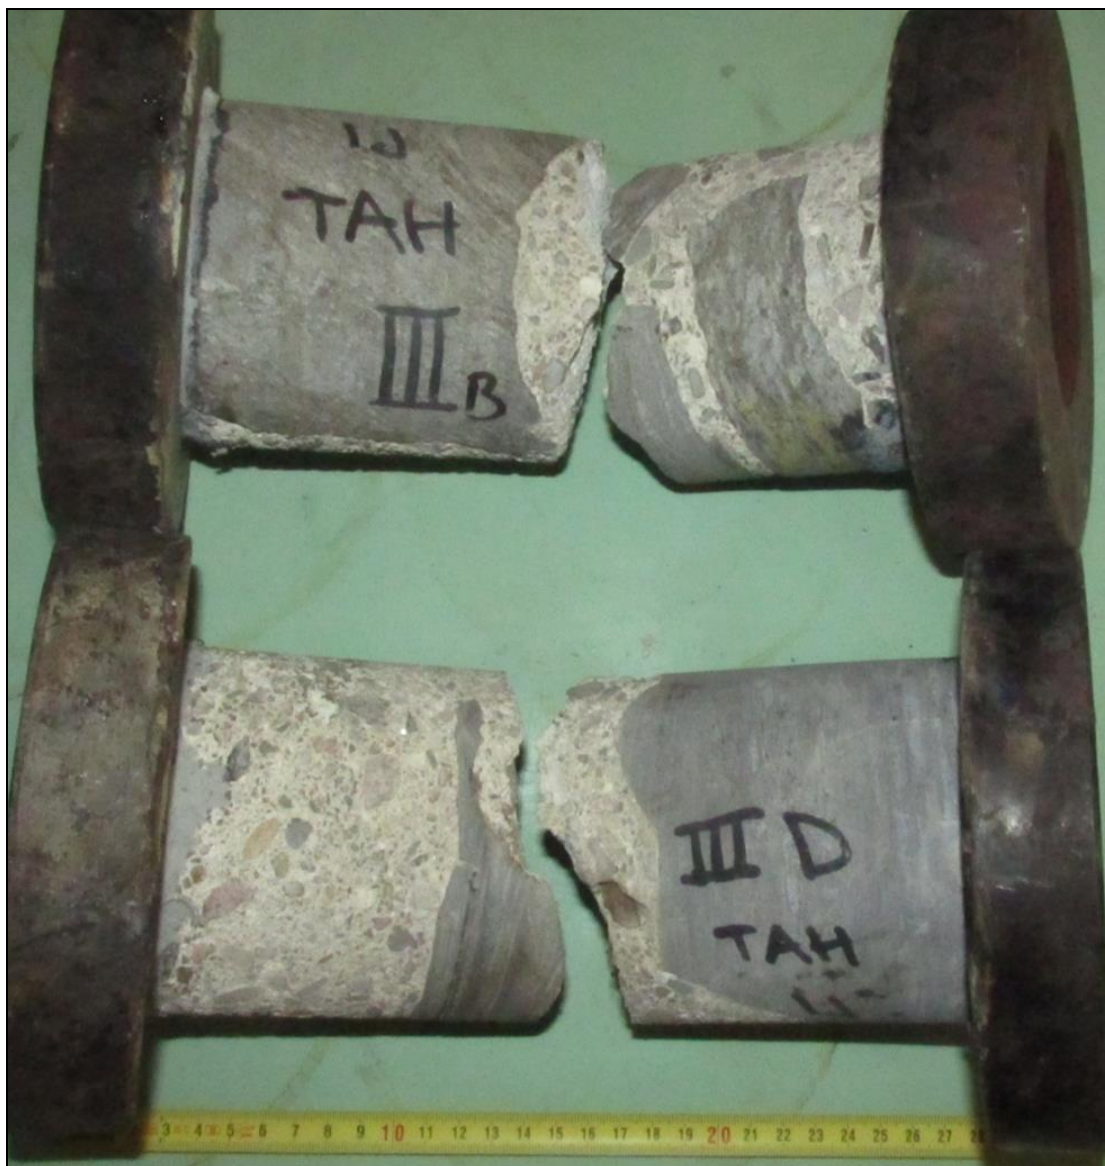
c) Vzorek III-D byl porušen na rozhraní kámen/malta, ve vzdálenosti cca 100 mm od čela vývrtu.

Foto 14: Vývrty III-B a III-D po zkoušce v prostém tahu

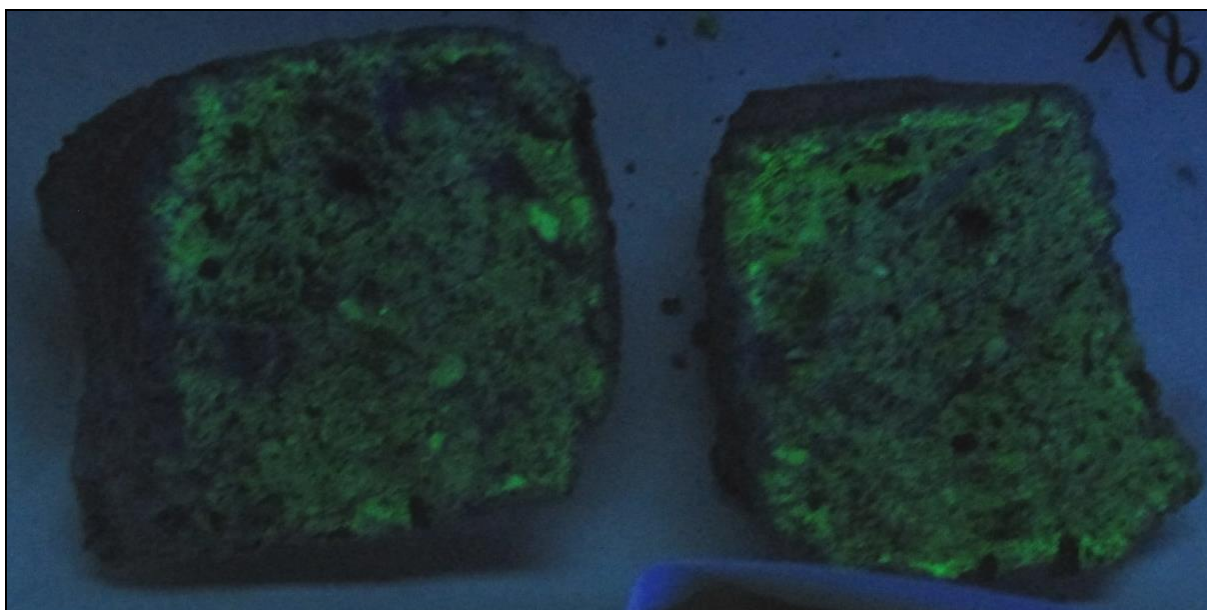
Foto 17: Celkový pohled na části vzorku I při uranylacetátové zkoušce pod UV zářením bez viditelné známky žlutozelené fluorescence – přítomnosti gelu
