1. Celkový pohled na vzdušný líc hráze Ivanského jezera při kótě hladiny 355,80 m n.m.

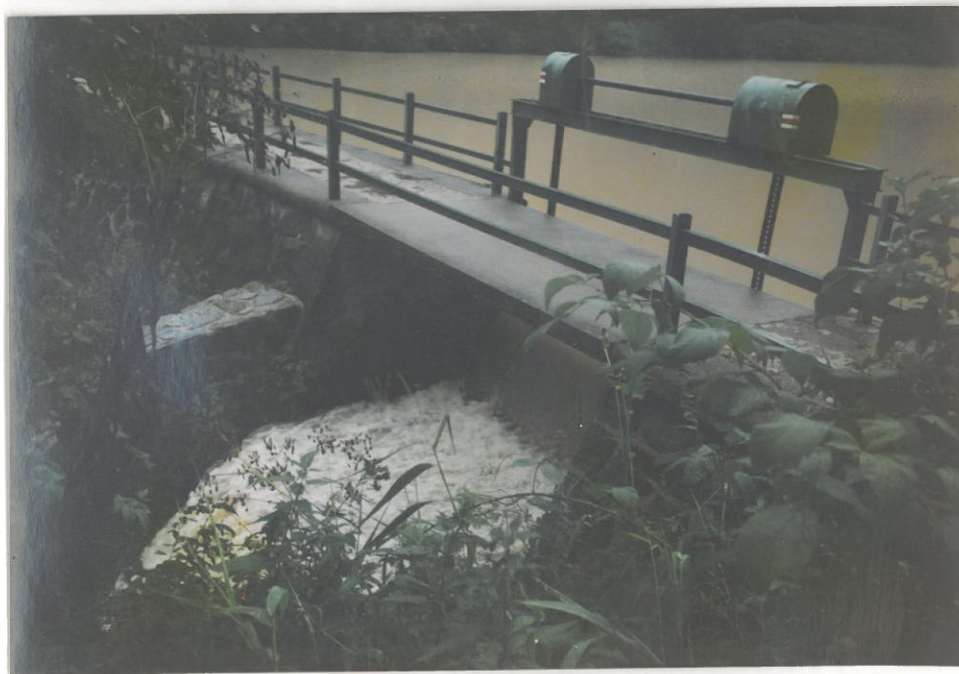
2. Pohled na zahraženou propust Ivanského jezera při kótě hladiny 355,80 m n.m. + intenzivní průsaky v pravém píliři propusti.

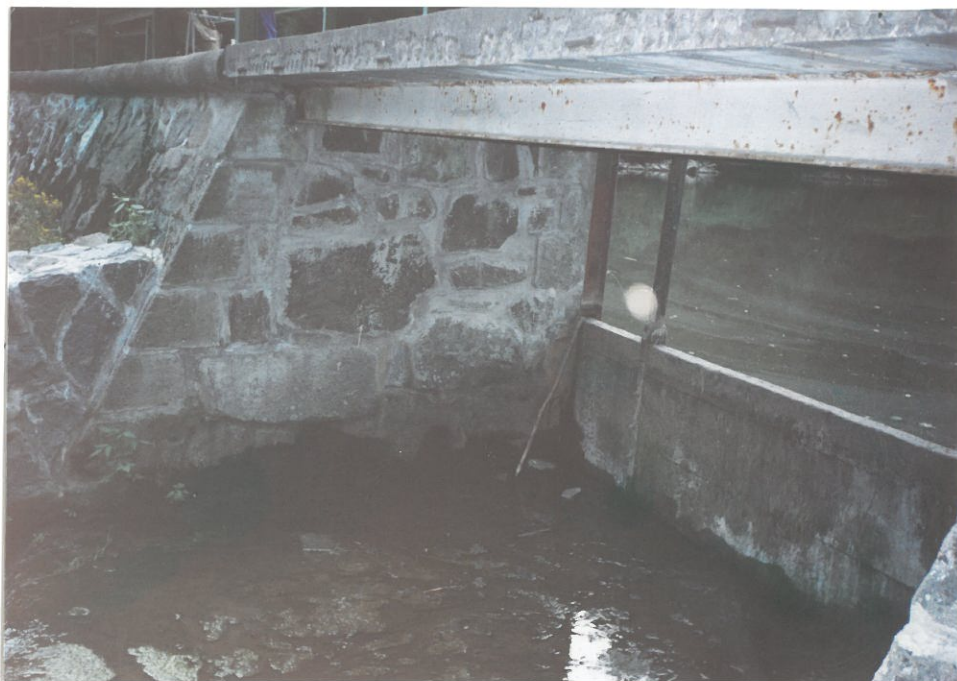
3. Pohled na pilíř bez průsaků při kótě hladiny 355,13 m n.m.
6.8.94

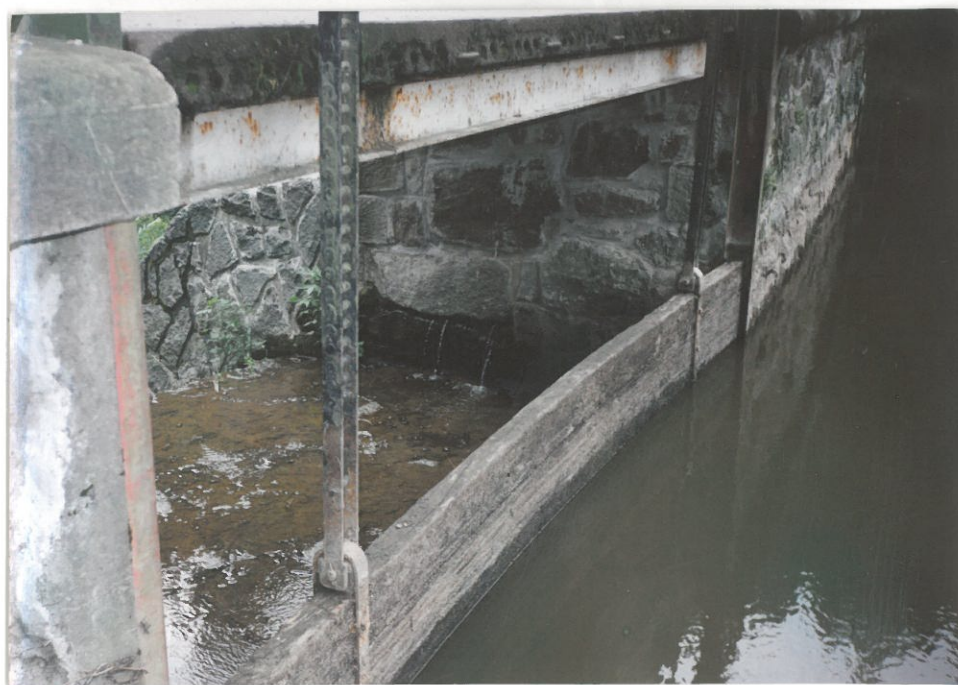
4. Pohled na pilíř s průsaky střední intenzity při kótě
hladiny 355,28 m n.m.
13.8.94

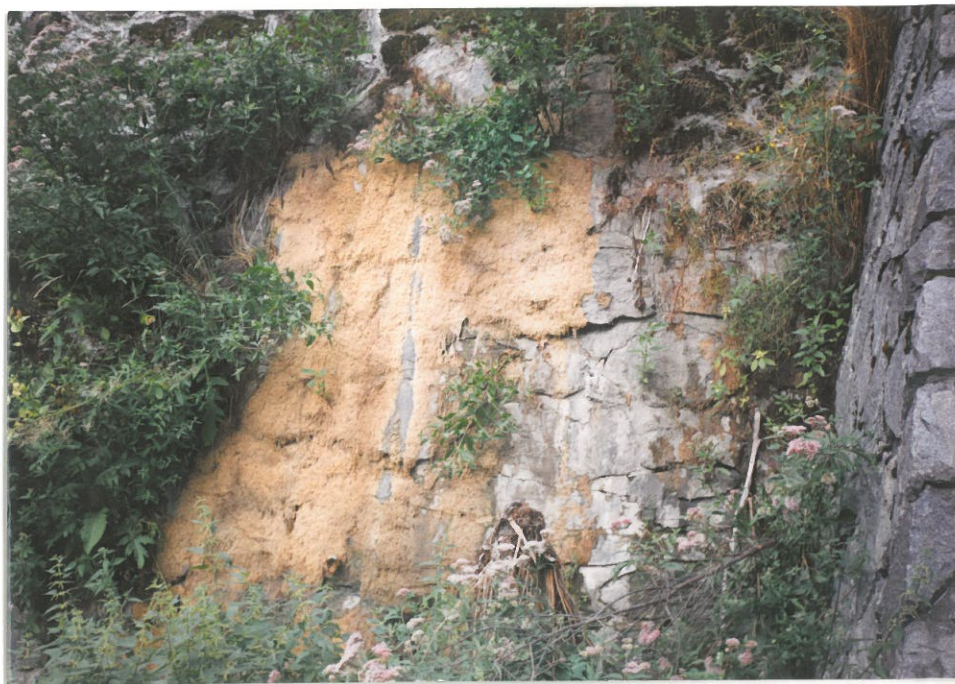
5. Plošné průsaky s výluhy na vzdušné straně hráze.
13.8.94

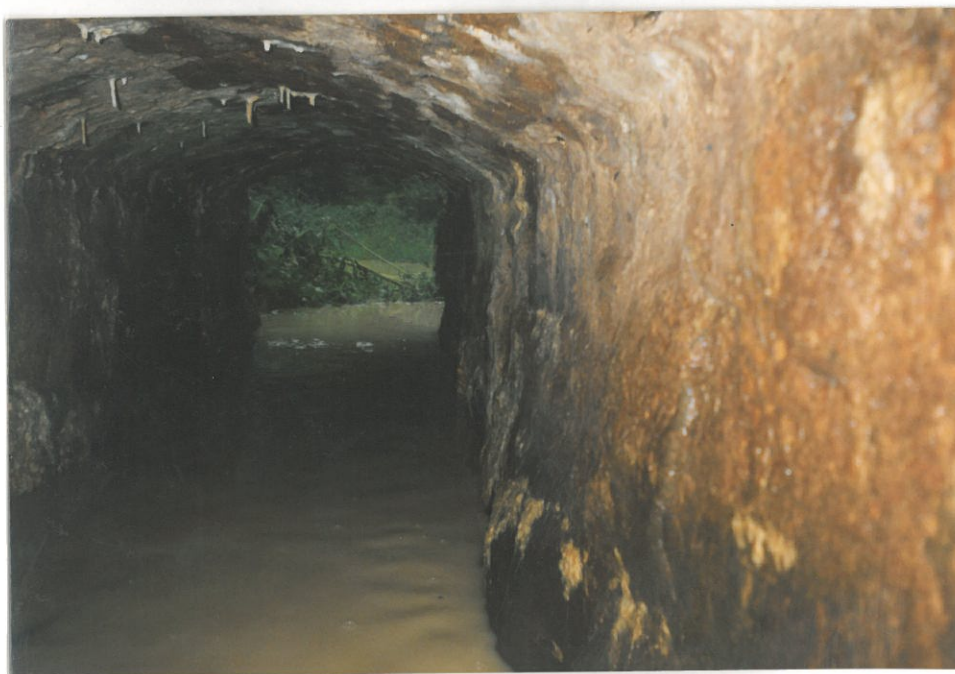
6. Pohled ze štoly základové výpusti.
26.8.94

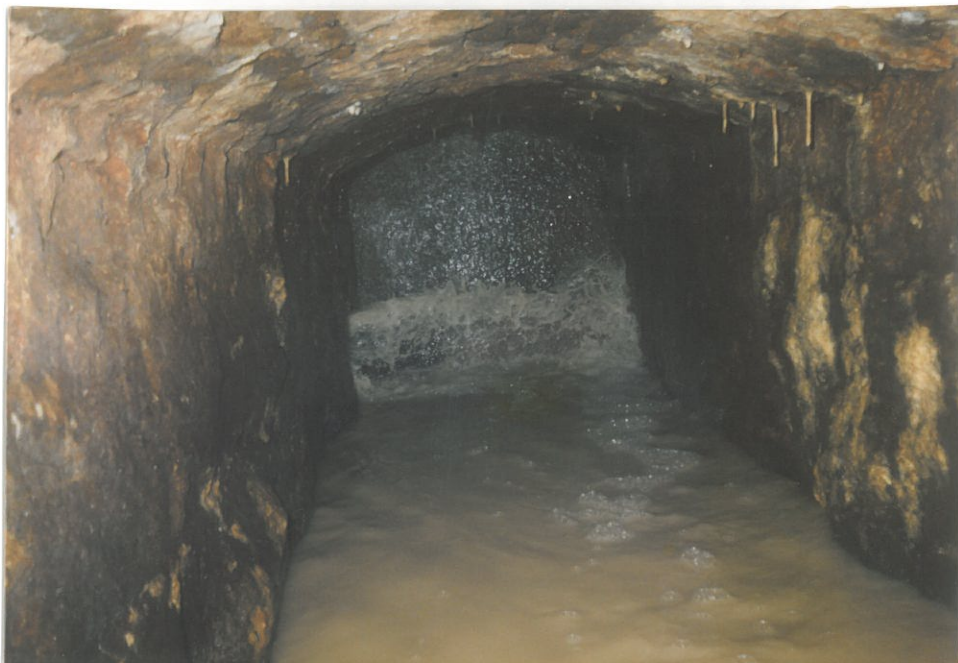
7. Pohled na tabuli základové výpusti.

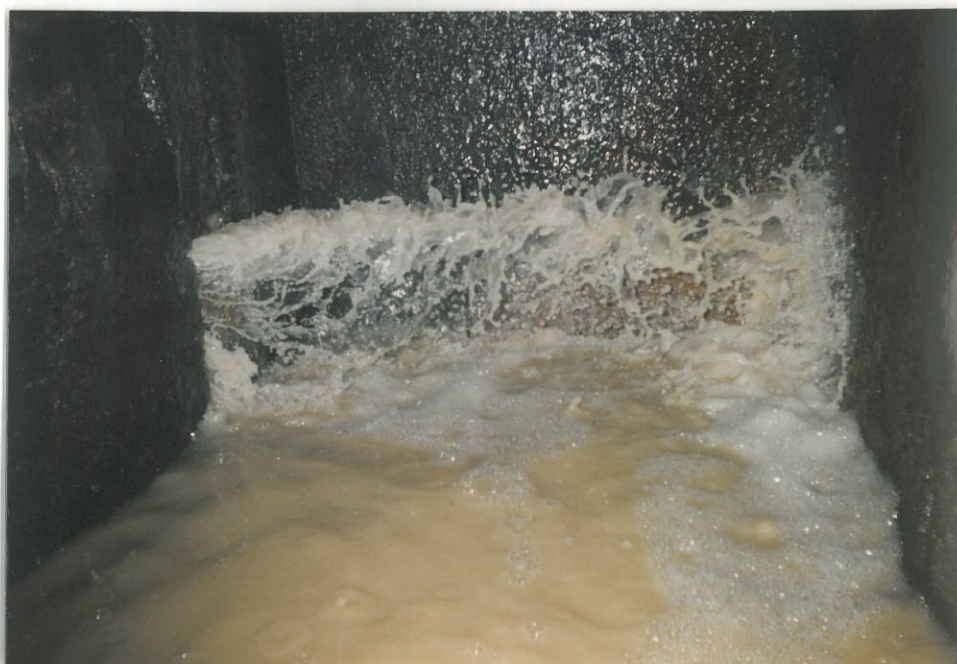
8. Průsak z pravé strany
o intenzitě 10-15 l/s

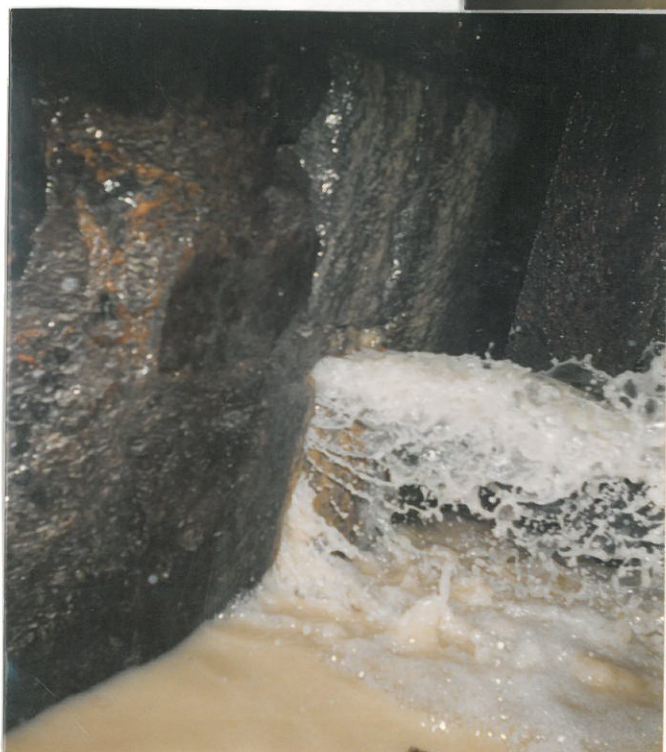
9. Detail průsaku s poruchou
v pravé stěně štoly.

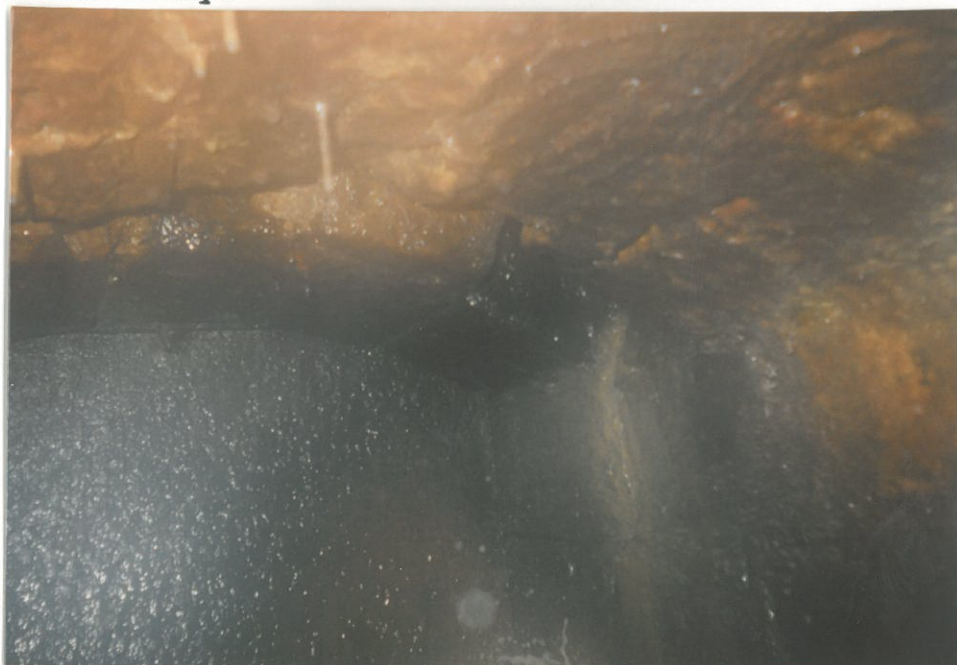
10. Porucha v klenbě štoly o šířce 10-15 cm za obkladovým zdivem, navazující na svislou porušenou spáru v pravé straně štoly.

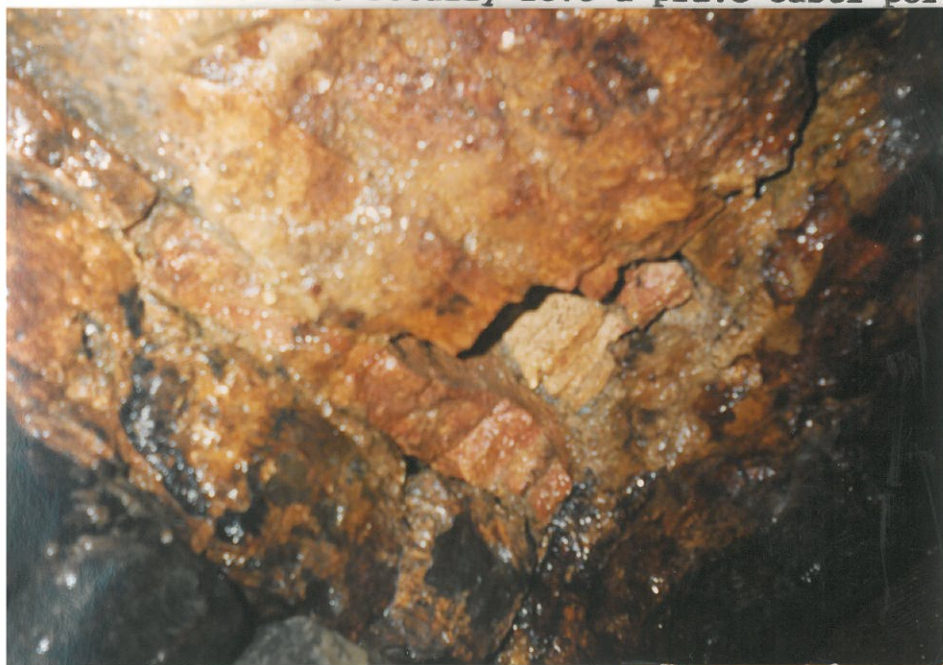
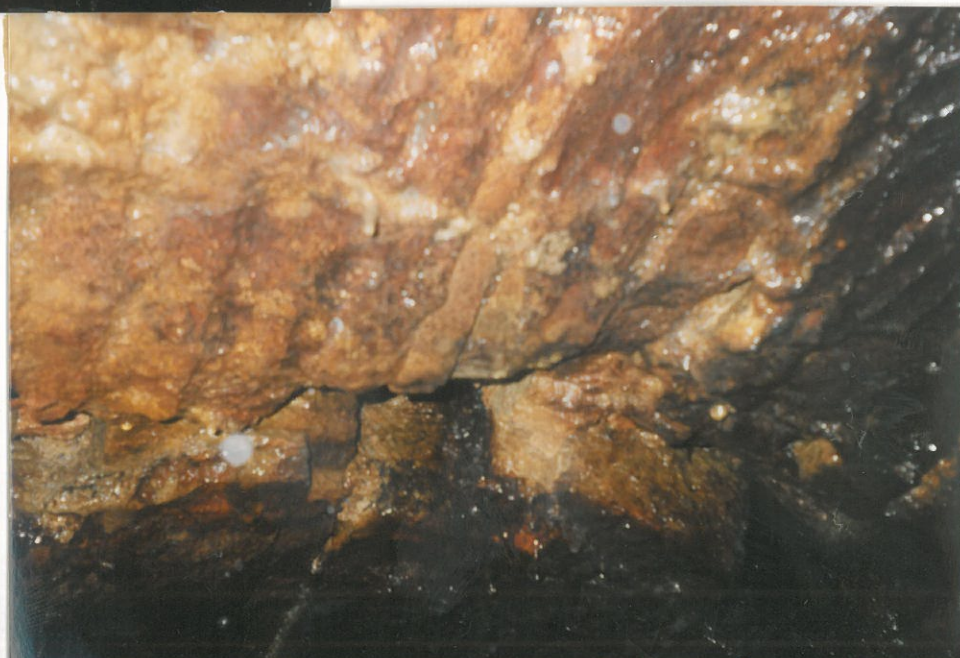
- 11.+ 12. Detaily levé a pravé části poruchy v klenbě štoly.

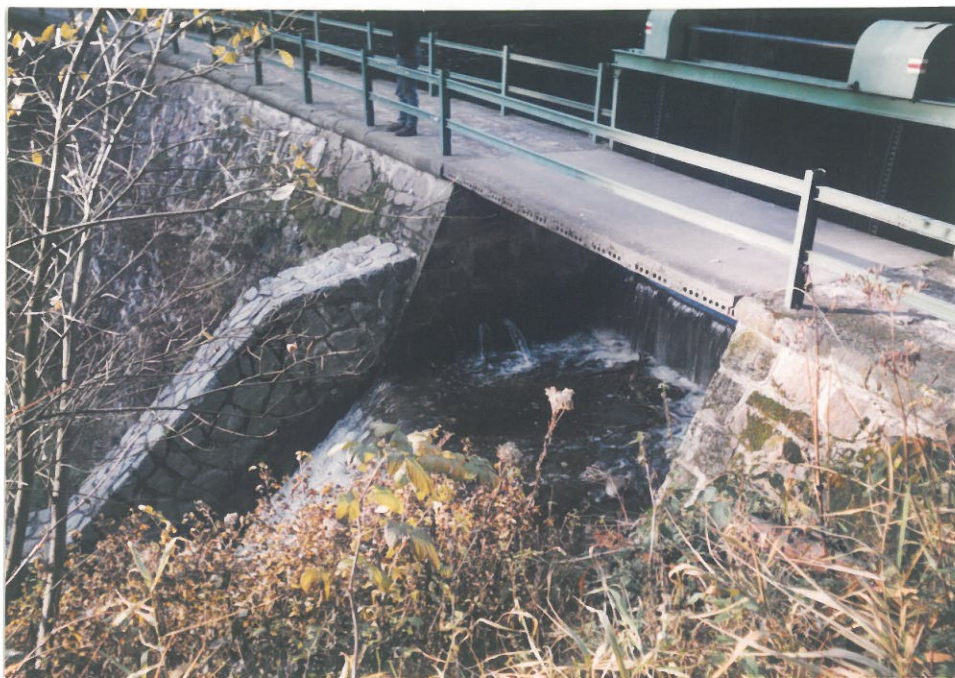
13. Průsaky z pilíře bezpečnostního přelivu
při kótě hladiny 355,72 dne 31.10.94 (po pro-
vizorní opravě)

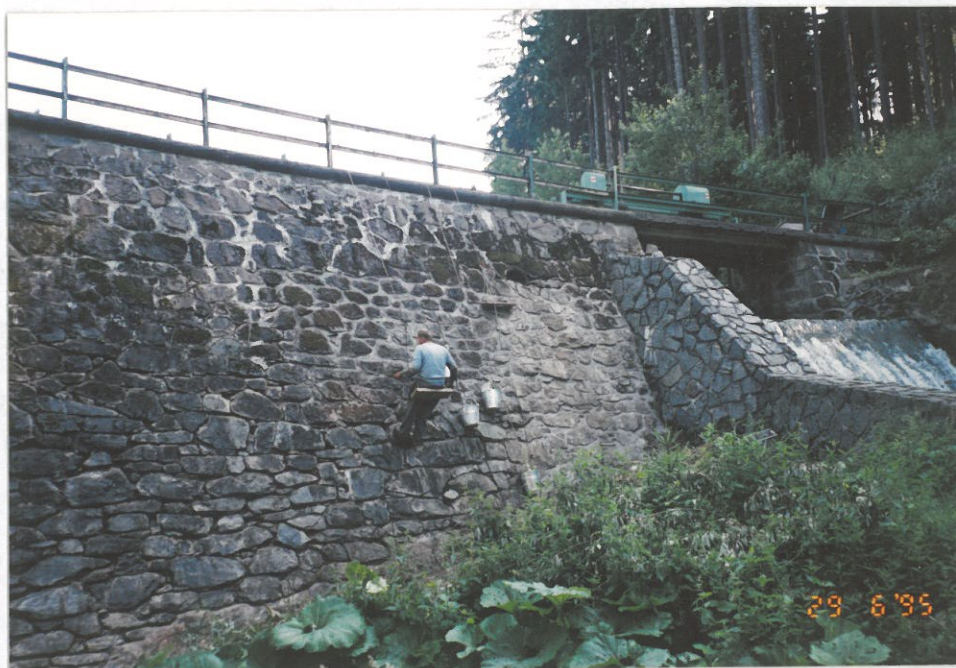
14. Pohled na vzdušný líc s odkrytým vstupem do betonové trubky \varnothing 40 cm procházející kolmo hrází 10 cm nad úrovní bezpečnostního přelivu.

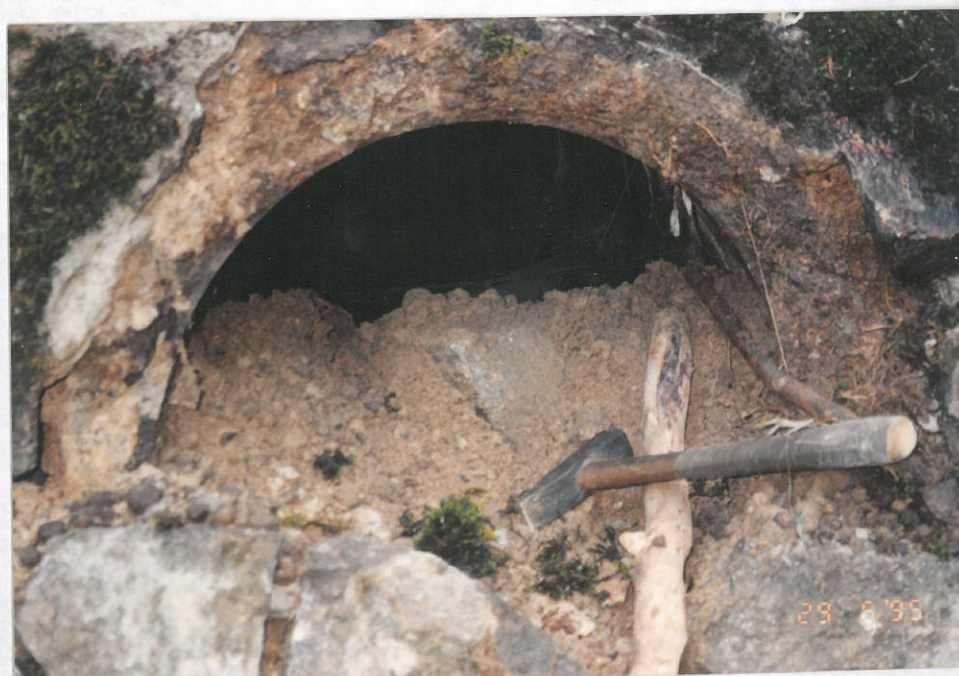
15. Detailní pohledy na trubkový prostup hrází.

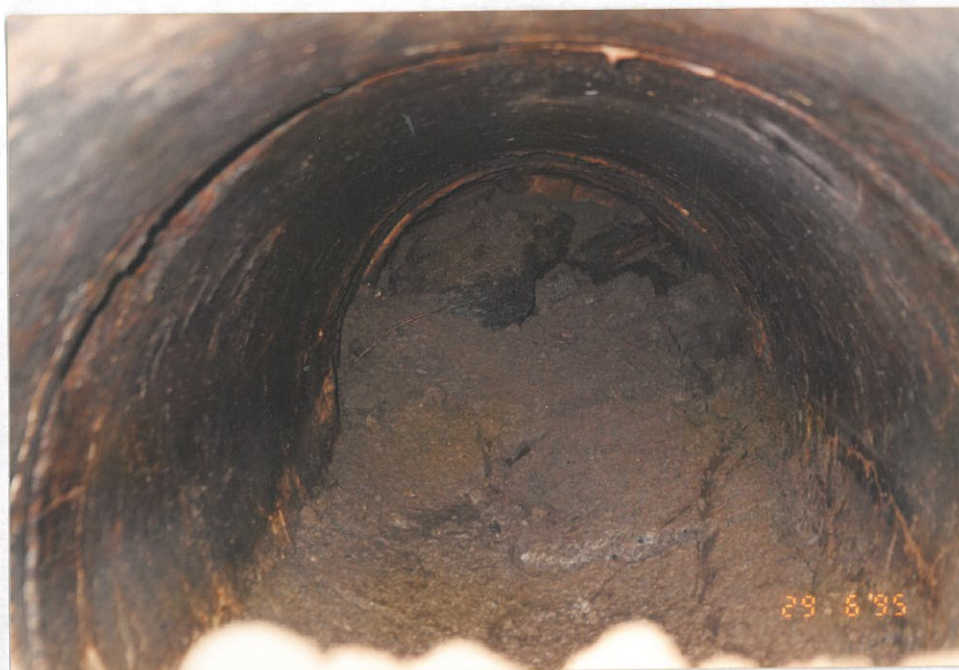
16. Detailní pohled na trubkový prostup hrází.

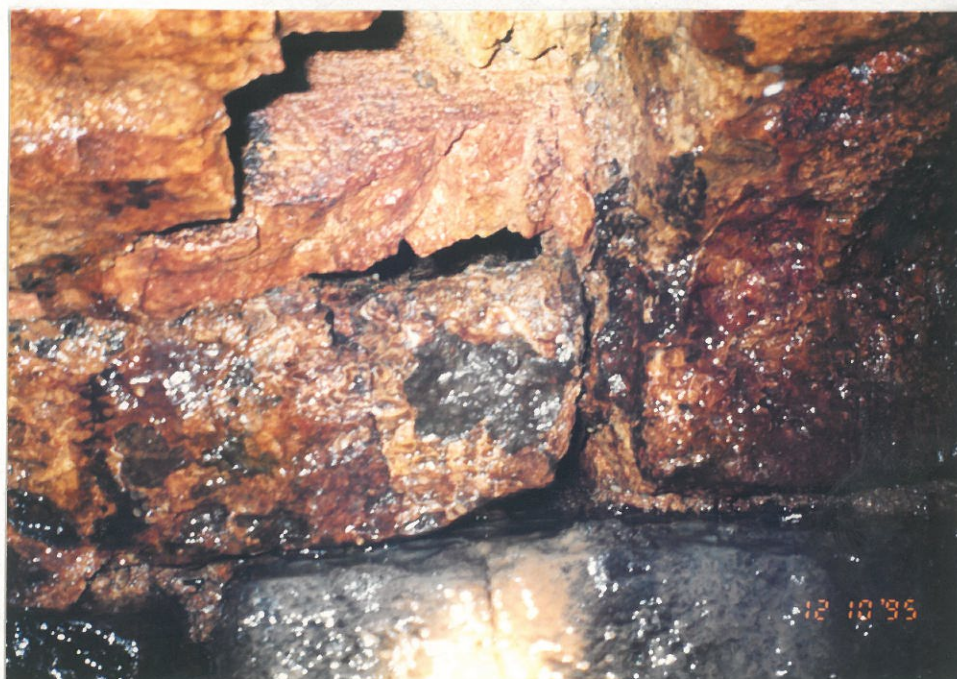
18. Detail poruchy zdiva štoly na styku klenby a svislé části.
12.10.1995

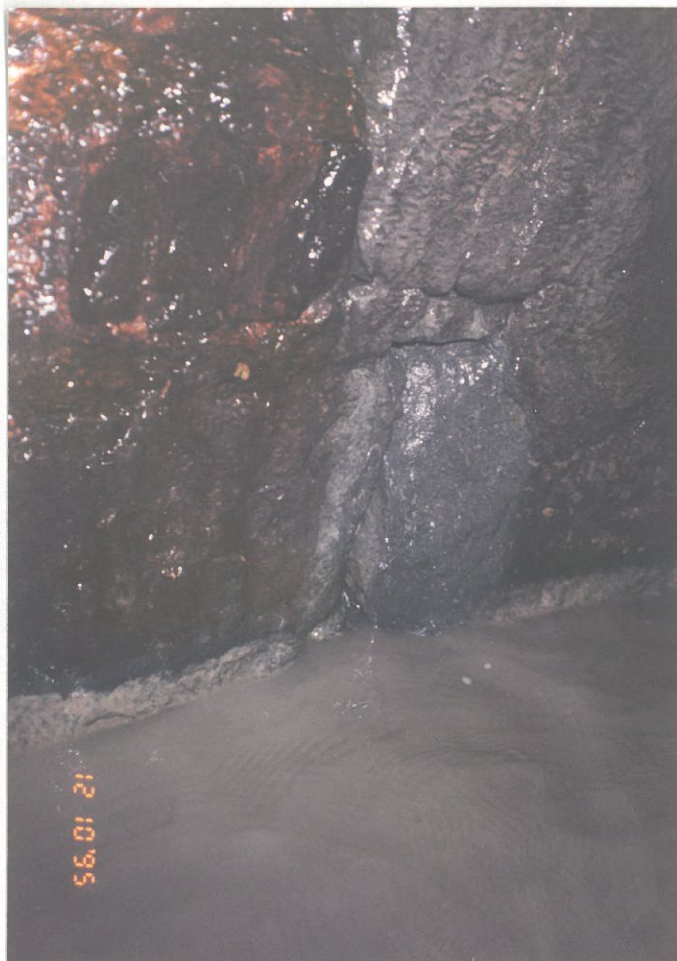
20. Detail pravé stěny štoly se spárou vývěru, který ustal po provizorním zatěsnění poruchy potapěčem na návodním líci.

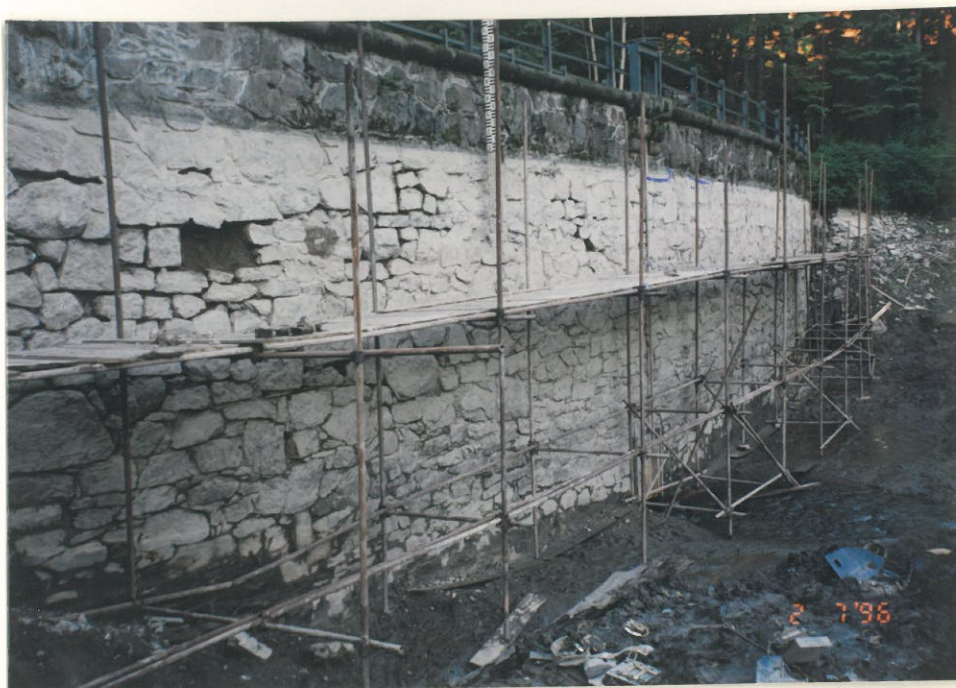
27. Zdivo návodního líce před opravou.

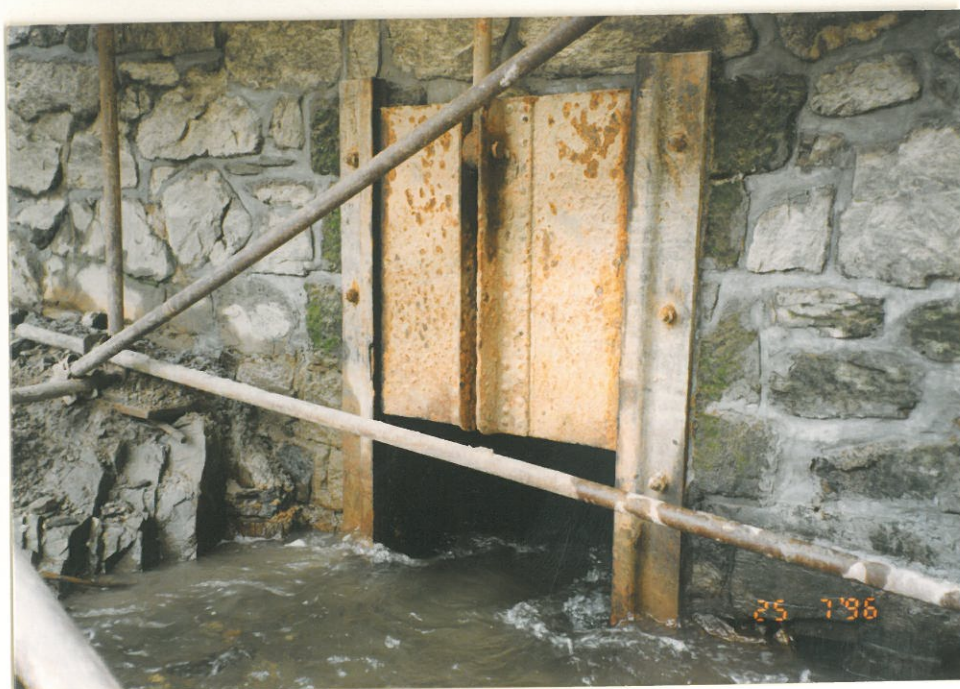
28. Otevřená tabule základové výpusti před montáží
vtokových česlí.
Vpravo ve styku hladiny se zdivem je znatelná
příčina průsaku.
