POVODÍ LABE, státní podnik

ZÁMĚR OPRAVY

VD Střekov, oprava horních vrat VPK

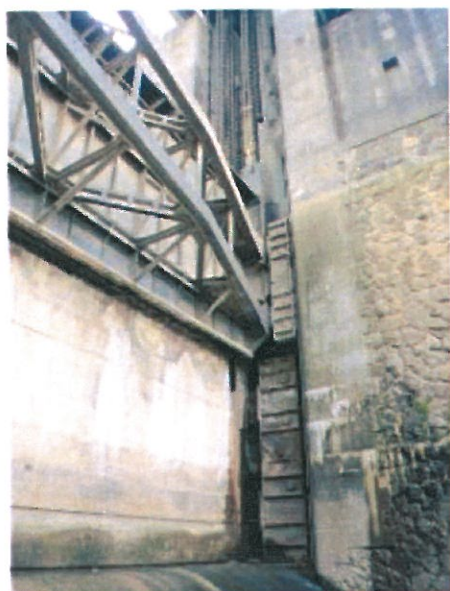
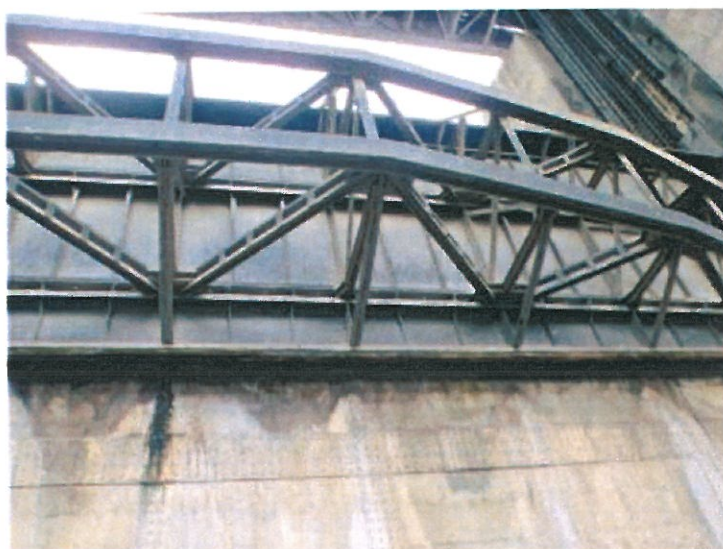
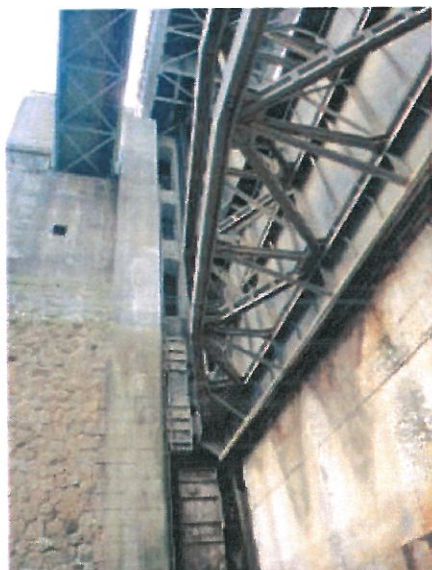
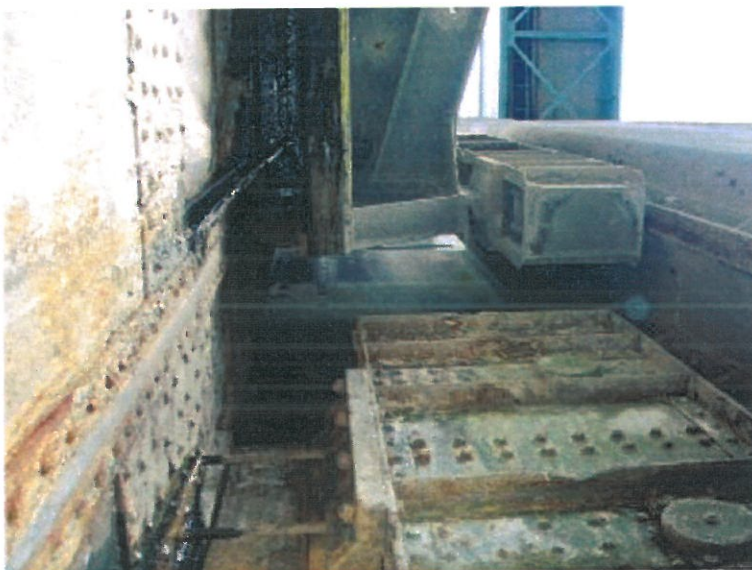
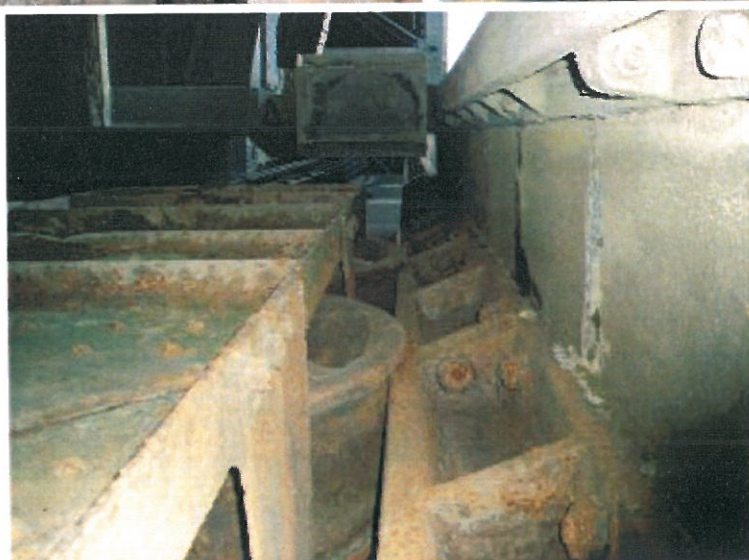
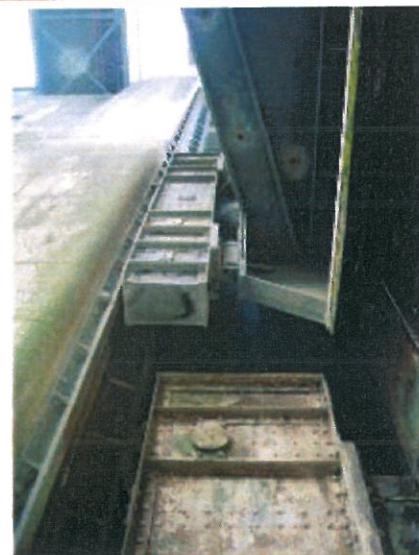
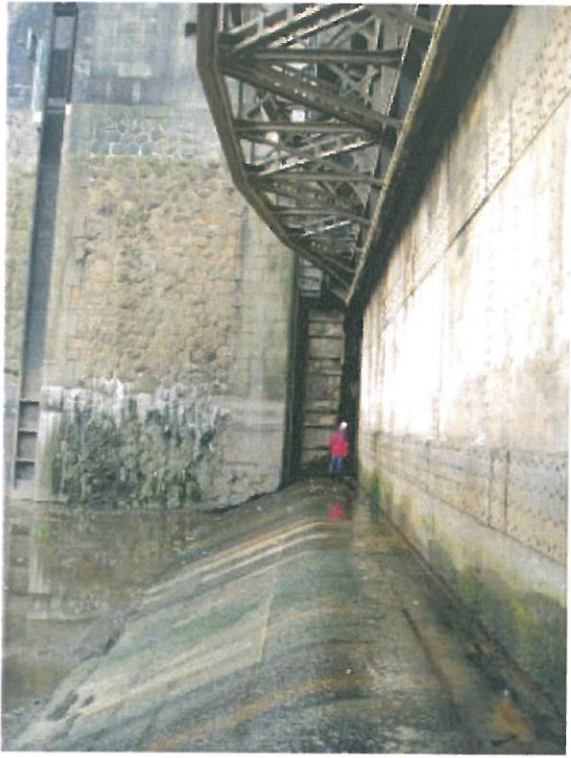
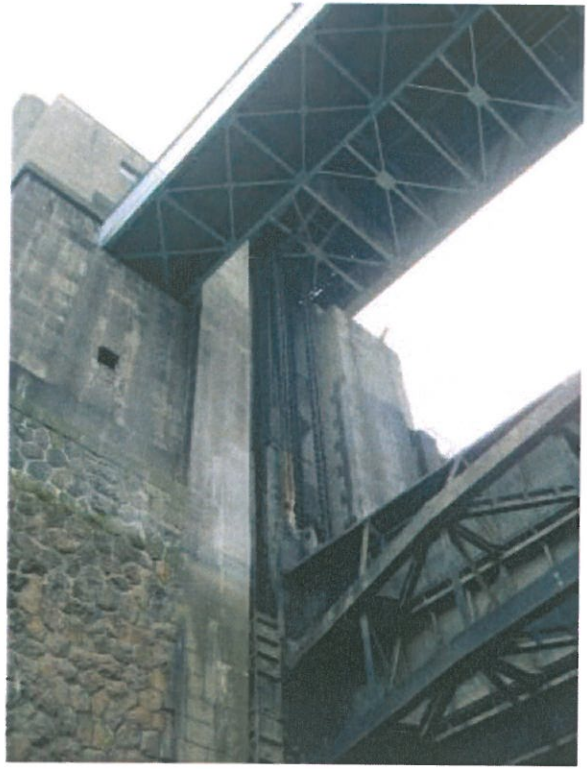
Příloha č. 4
Fotodokumentace

Ocelové hradící konstrukce jsou napadeny plošnou korozí postupující místně do důlkové, při které dochází k úbytkům materiálu nosné konstrukce a hradícího plechu, která již vyžaduje výměny jednotlivých komponentů. Hradící funkce je snížena nedostatečně účinnými těsnícími prvky. Původní stav podvozků tabulových uzávěrů a jejich zavěšení (Gallovy řetězy) nevylučují možnost výpadků manipulovatelnosti. Železobetonové věže s šachtami pro pohyb protizávaží horní tabule vrat, mají lokálně zeslabenou ocelovou výztuž.

V současné době horní vrata VPK vykazují při napouštění nebo vypouštění VPK v určité poloze vibrace. Samotná konstrukce je ke vzniku rezonančního chování náchylná, a proto jí stačí poměrně malá budoucí síla. Vibrace se šíří od pravého bočního mezistavidlového těsnění. Na těsnícím plechu a jeho uchycení k závěsnému nosníku dolního stavidla nebylo žádné poškození zjištěno. Poškozen je zřejmě dubový těsnící trámec.

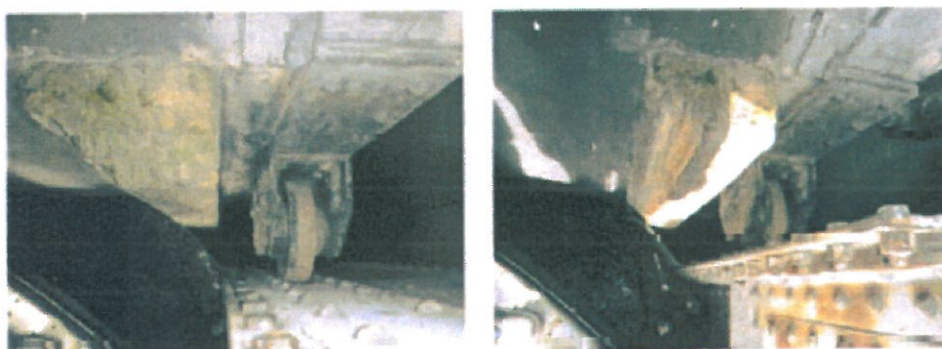
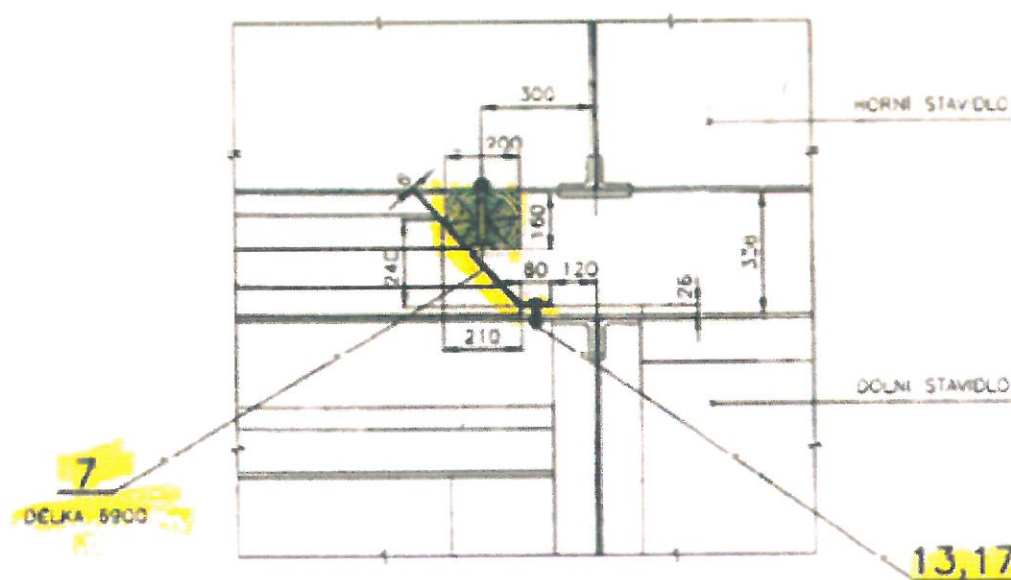
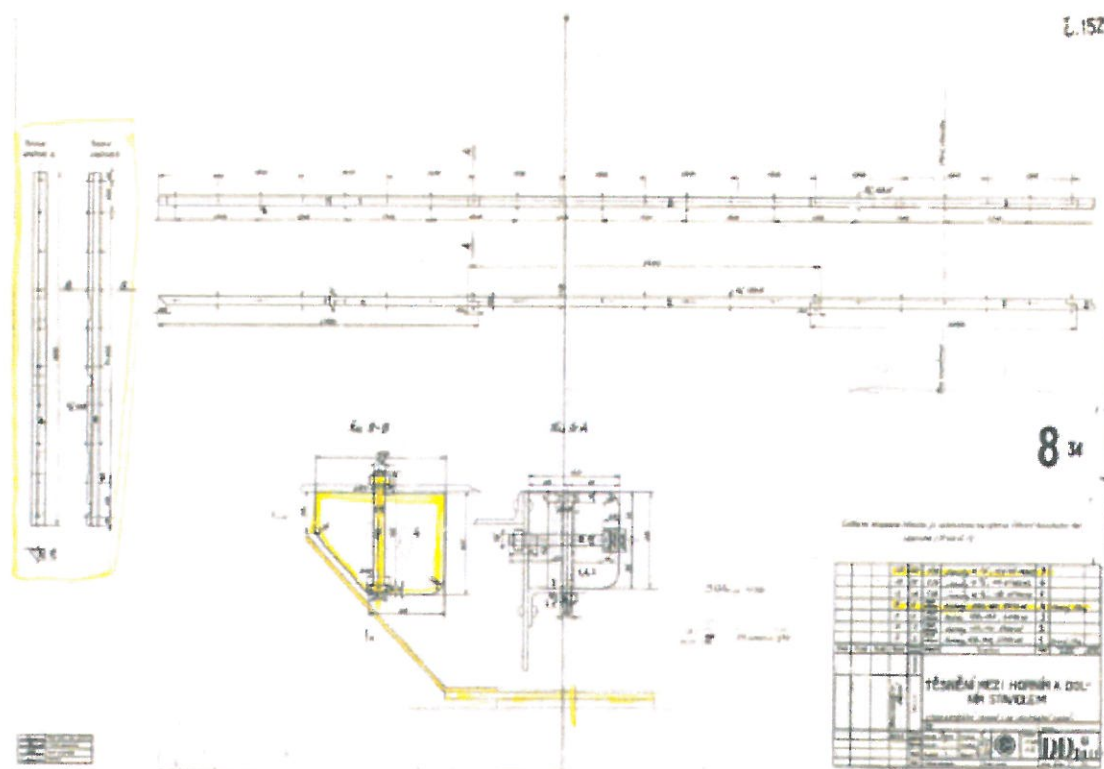
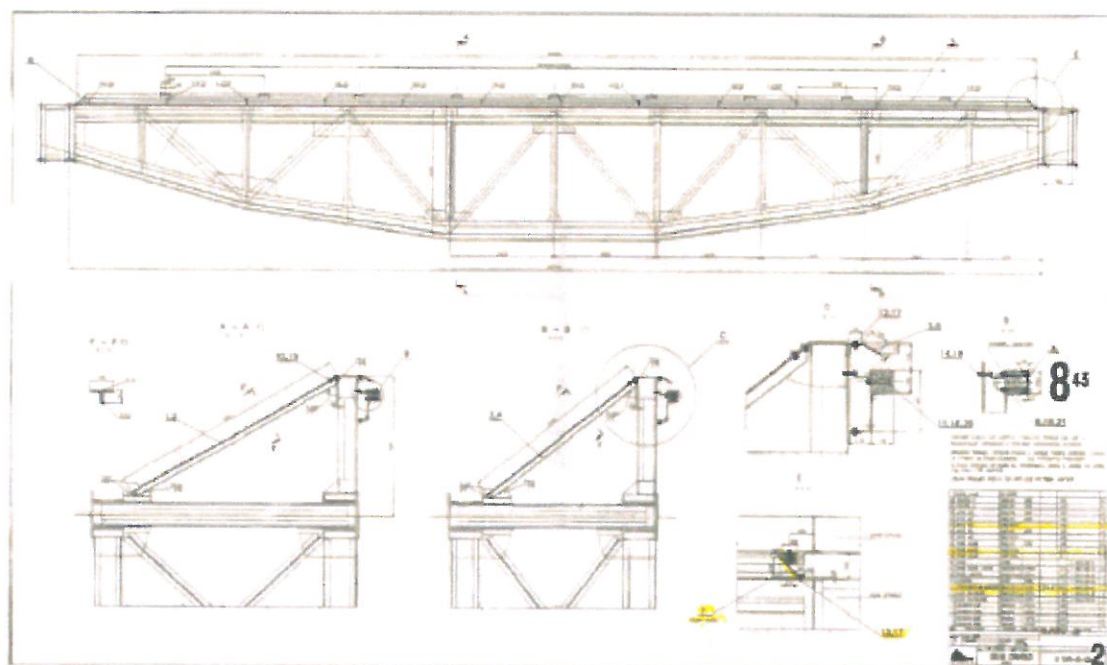
Potápěčským průzkumem konaném dne 13.3.2019 zjištěna nejpravděpodobnější příčina vzniku vibrací - vibrace se začínají šířit od pravého bočního mezistavidlového těsnění. Při napouštění komory a zvukově zaznamenaných vibracích bylo napouštění komory přerušeno a potápěč provedl pod vodou kontrolu mezistavidlového těsnění. Na pravé straně zjistil vibrace a na levé straně bylo těsnění v klidu. Potápěč dotlačil na pravé straně rukou těsnicí plech a vibrace („zvuková intenzita“) se výrazně snížily. Na těsnicím plechu a jeho uchycení k závěsnému nosníku dolního stavidla nezjistil potápěč žádné poškození. Poškozen je zřejmě dubový těsnicí trámec.

Poškozené dubové těsnicí trámece bočního mezistavidlového těsnění.

- Provést potápěčský průzkum, zjištění množství a složení nánosů v prostoru vrat, postupné dotěšňování vrat (boční a vodorovné mezistavidlové těsnění, boční protivodní těsnění horního stavidla) s funkční zkouškou plnění a prázdnění VPK – identifikace místa vzniku vibrací.
