Tlačný člun BPP-408

**PL32104864**

**Technické podmínky opravy**

číslo 5667501

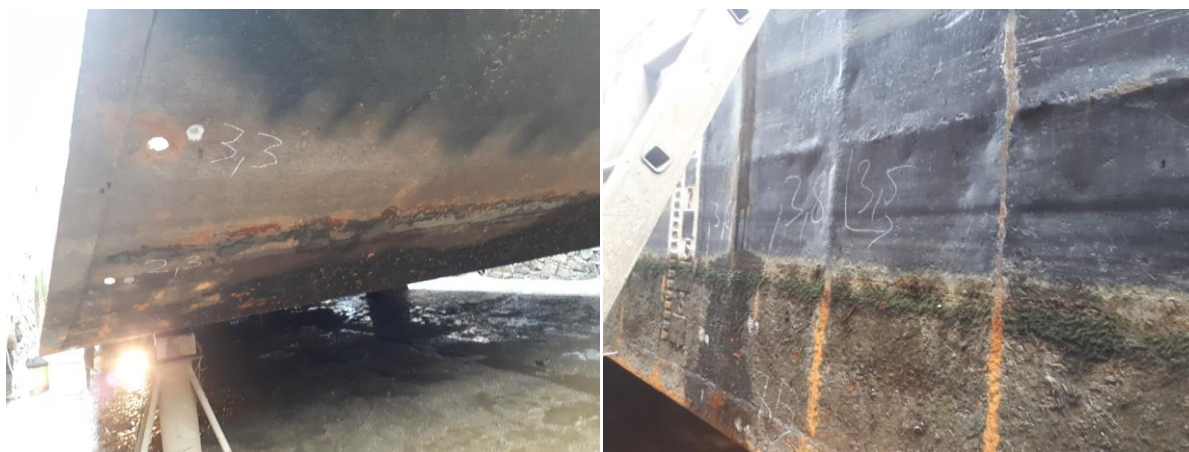
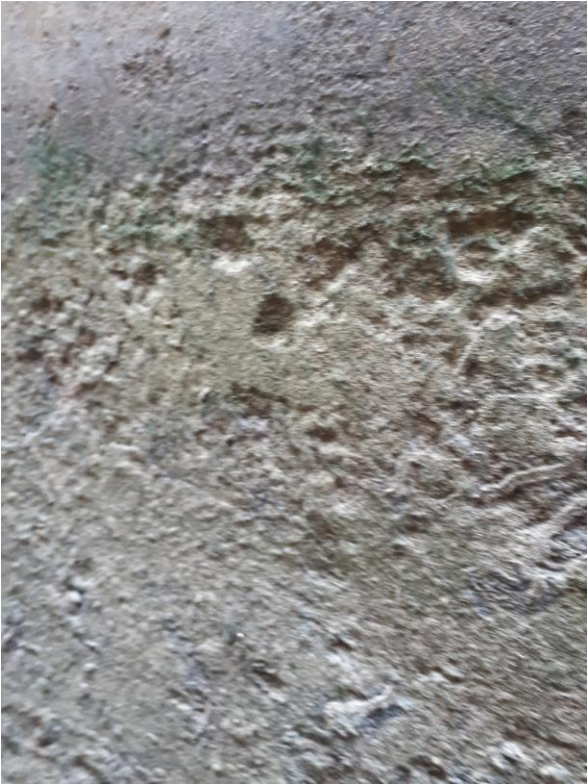
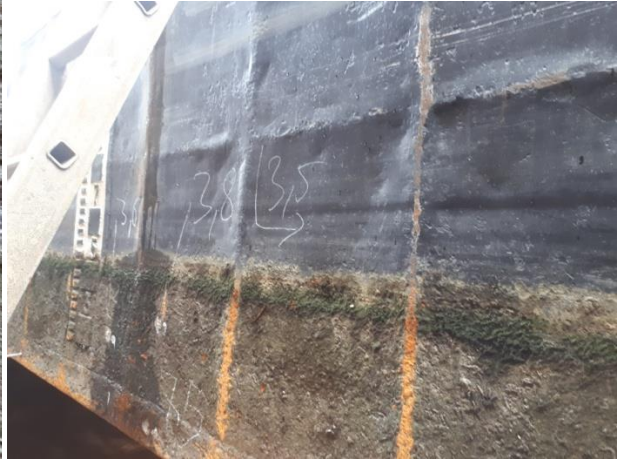
### 9.3 Fotodokumentace

- nejnižší naměřené hodnoty boků (3,1 mm), již neodpovídají minimální požadované tloušťce 3,6 mm dle požadavků vyhlášky 223/95 Sb. ve znění pozdějších předpisů;
- nejnižší naměřené hodnoty dna (2,3 mm), neodpovídají minimální požadované tloušťce 3,6 mm dle požadavků vyhlášky 223/95 Sb. ve znění pozdějších předpisů;
- nejnižší naměřené hodnoty outorů, odpovídají minimální požadované tloušťce 4,5 mm dle požadavků vyhlášky 223/95 Sb. ve znění pozdějších předpisů.
- po celé ploše obšívky zjištěna důlková koroze.

Vzhledem k opotřebení obšívky plavidla bylo je nutná celková oprava obšívky.
