Závěrečná zpráva

VD Mariánské Lázně

- prohlídka spodní výpusti

20.10. 2008

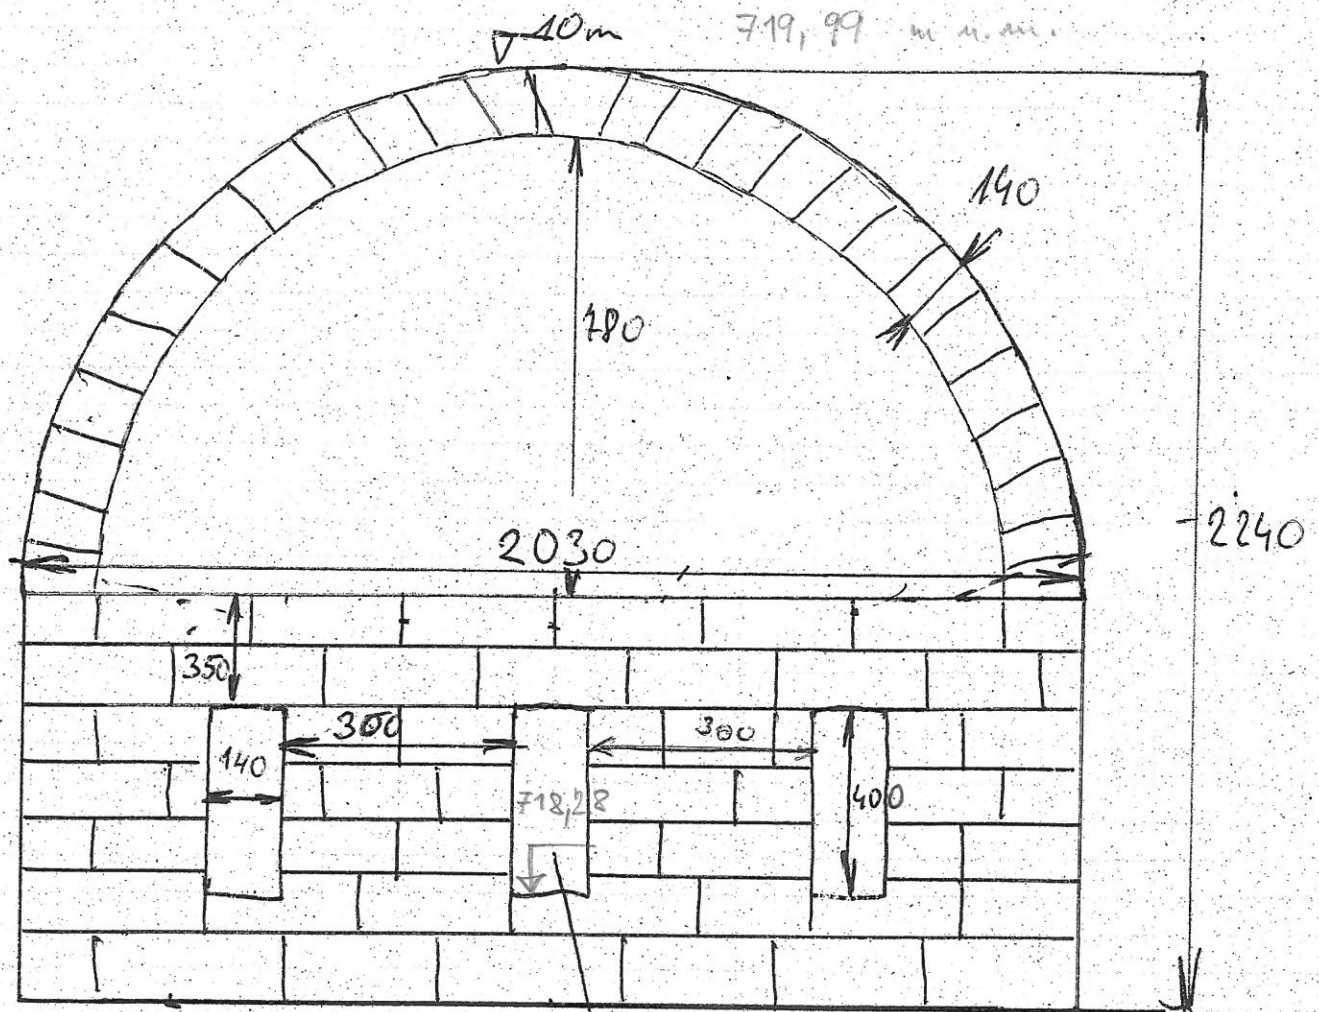
Příloha č. 1

Vtokový objekt je půlkruhový a je krytý nerezovými česlemi. Spodní polovinu objektu uzavírá odělníková zídka se třemi „odlehčovacími“ otvory (ty nejsou zakryté), která odděluje prostor vodního díla a vtokového tunelu (příloha č. 1).

Otvory 140 x 400

DNO NA KOTĚ 718,28 m n.m.

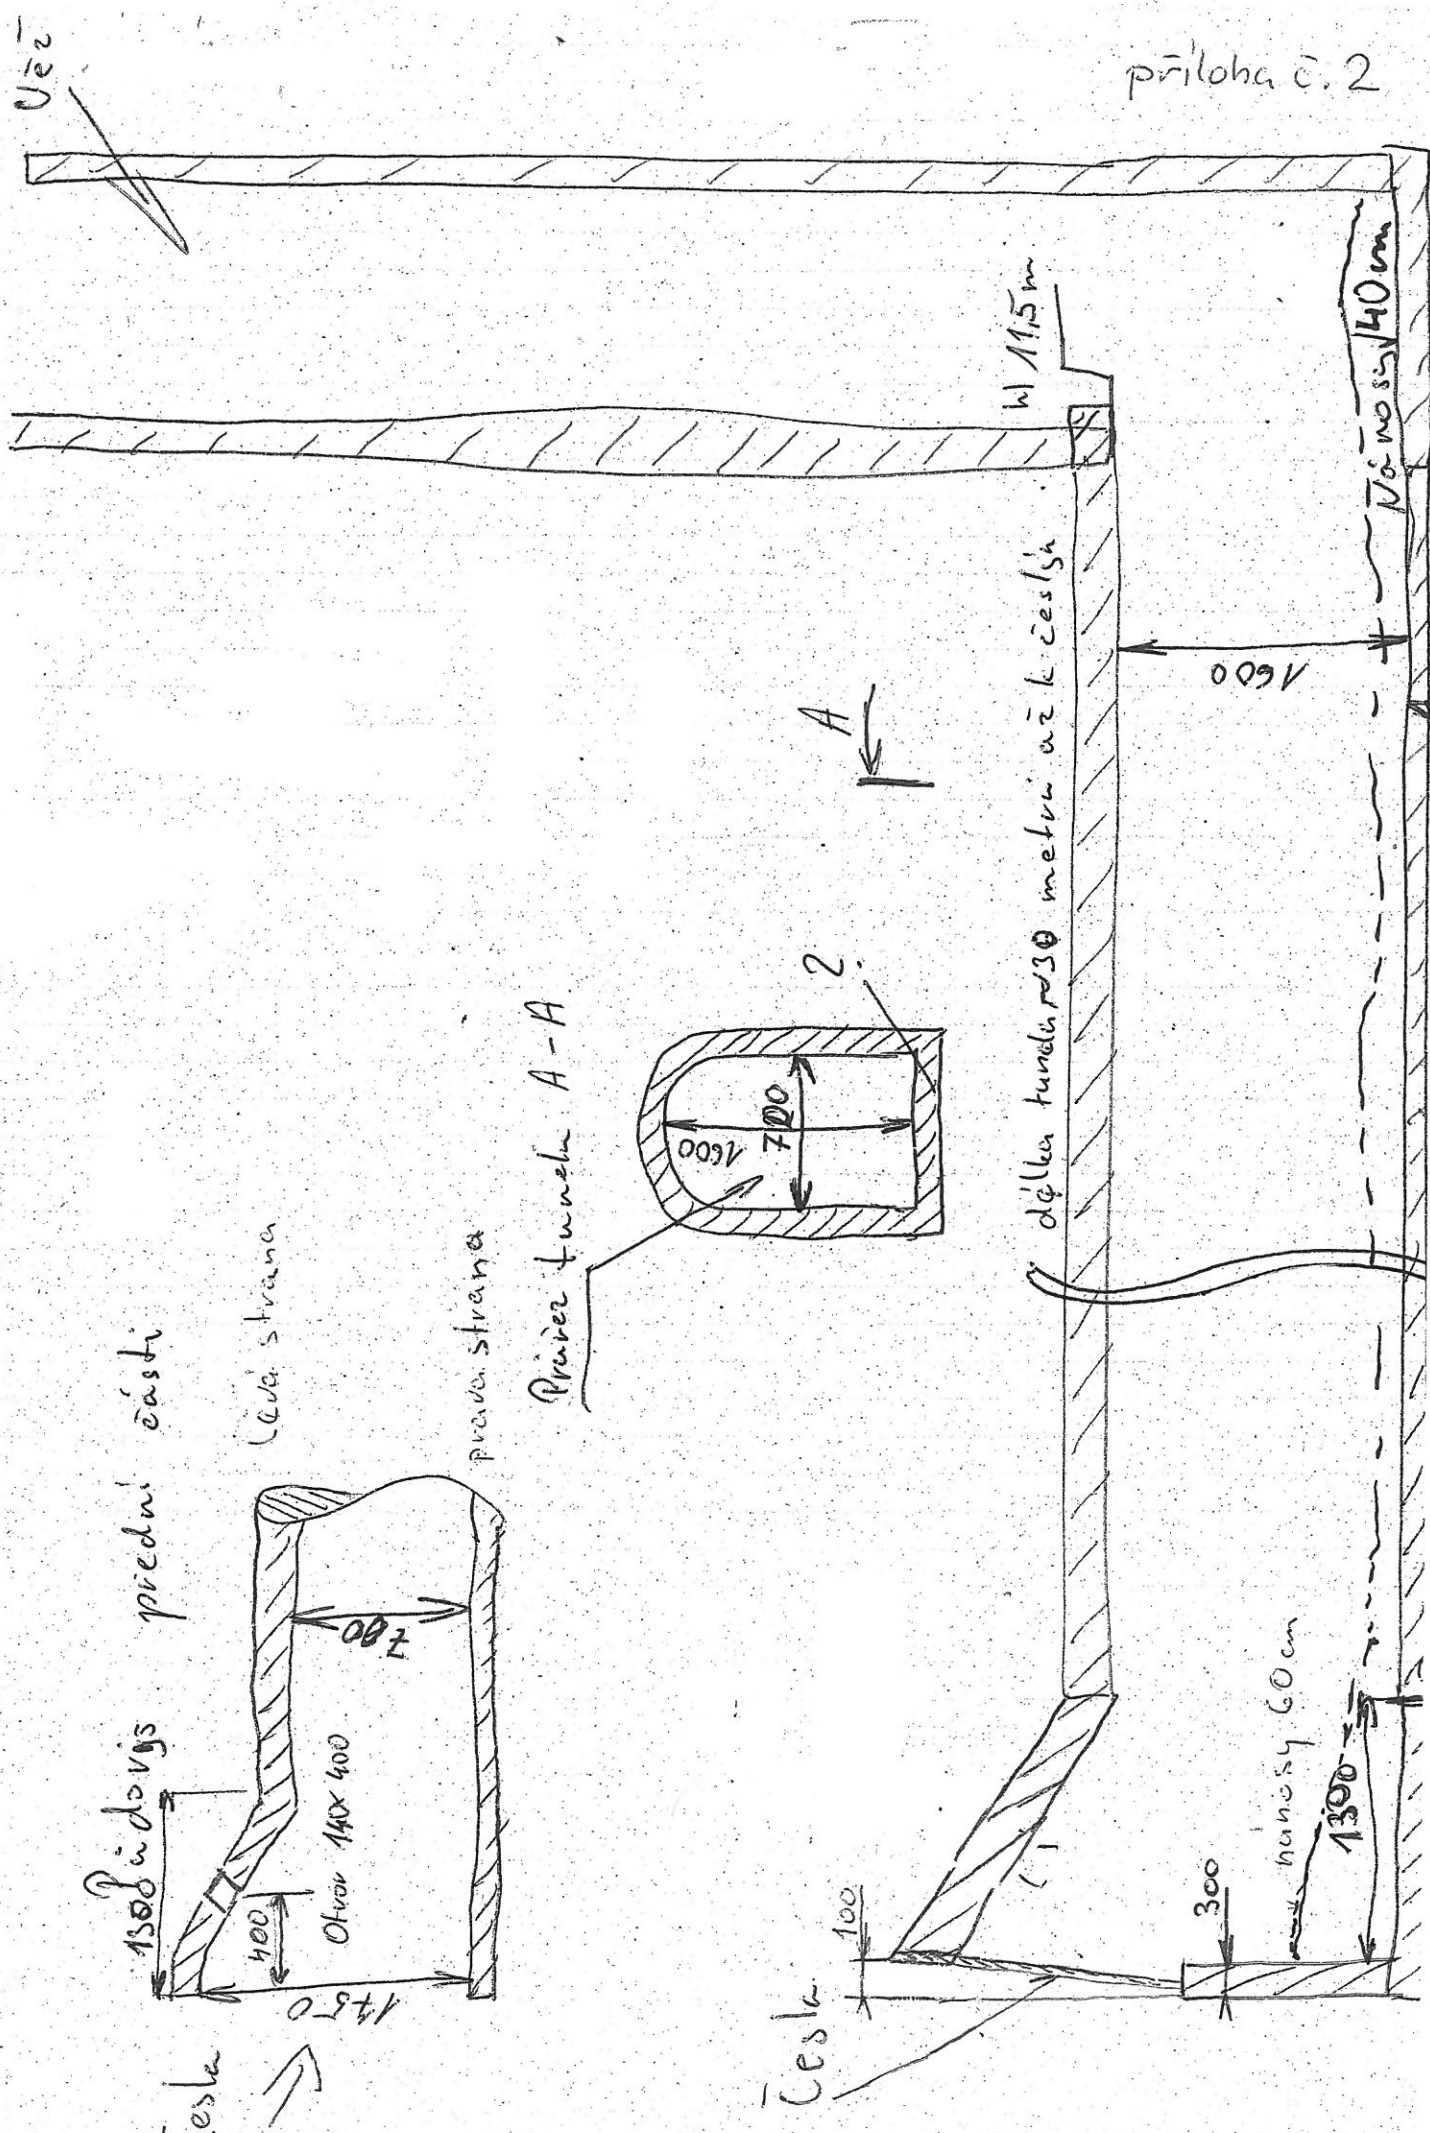
Klenba (strop) a levá strana objektu se v tunelu postupně zmešují až na rozměr (výška 160 cm, šířka 60 cm). Pravá stěna je rovná. Tunel ústí do komory, do které je zaústěna také šachta a jsou zde umístěny vlastní vtoky DN 250 (příloha č. 2).

V nátokovém tunelu bylo nalezeno největší množství naplavenin (bahna) hned za zídkou oddělující vtokový objekt od tunelu (60 cm). Naplaveniny se postupně snižují až na výšku cca 40 cm, která je až ke komoře se spodními výpustmi DN 250.

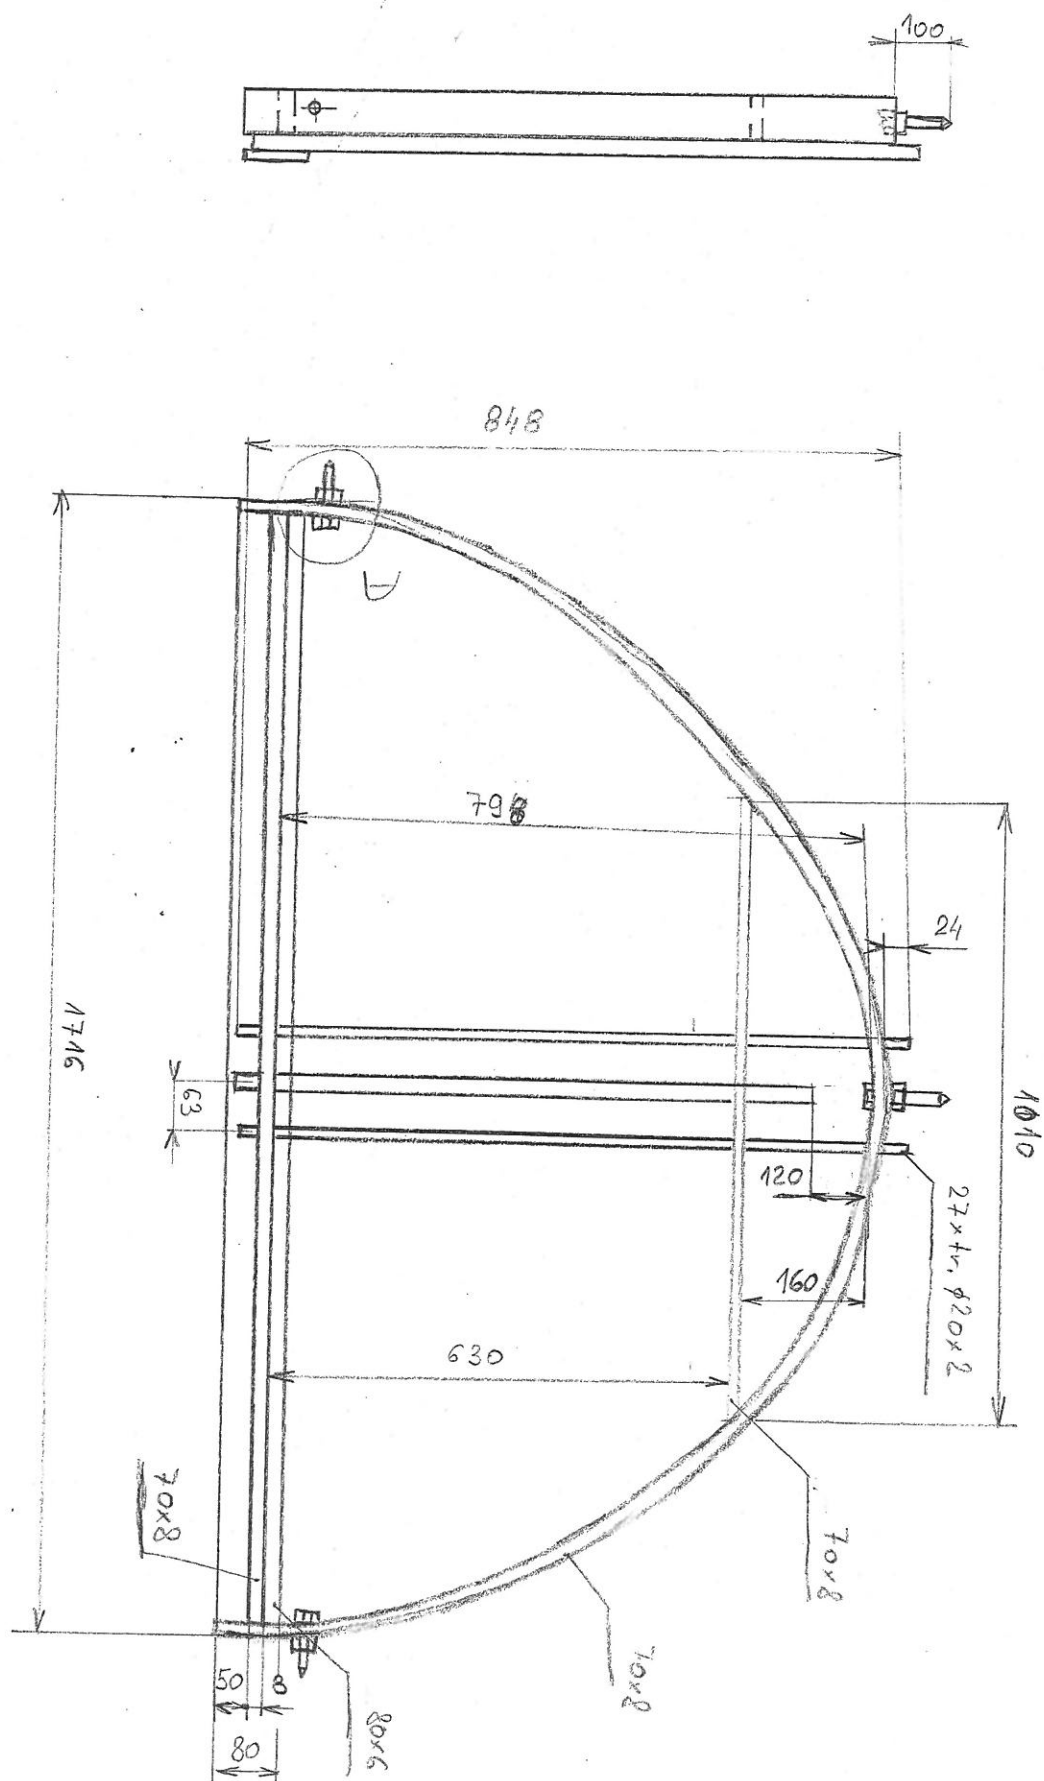
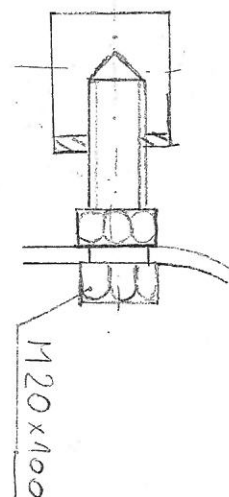
příloha č. 3

Česla – jsou vyrobena z nerez. Také zde nebylo nalezeno žádné poškození. Tvar česlí kopíruje půlkruhový tvar nátoku (příloha č.3). Česla mají 27 prutů. Česla jsou ke stavební části přichycena ve třech bodech (jeden na vrcholu a dva po bocích) přes trny a příložky pomocí hmoždinek M12 (příloha č.4). Pata česlí leží jen na cihlové zídce. Rozdíl mezi uložením paty česlí a horní částí česlí je 10 cm po vodě (sklon česlí cca 5°).
