D.1.1 TECHNICKÁ ZPRÁVA

Název stavby: **VT Jáchymovský potok**
Oprava zakrytého profilu

Objekt: **SO 01 Trámový strop**
SO 02 Benešovy rámy
SO 03 Klenbový strop
SO 04 Železobetonový strop (oprava – pod náměstím)
SO 05 Železobetonový strop (výměna – jižní část náměstí)
SO 06 Železobetonový strop (oprava – severní část náměstí)
SO 07 Železobetonový strop (oprava – u kostela)
SO 08 Železobetonový strop (výměna / oprava – nad kostelem)

Stupeň dokumentace: **Jednostupňová dokumentace stavby**

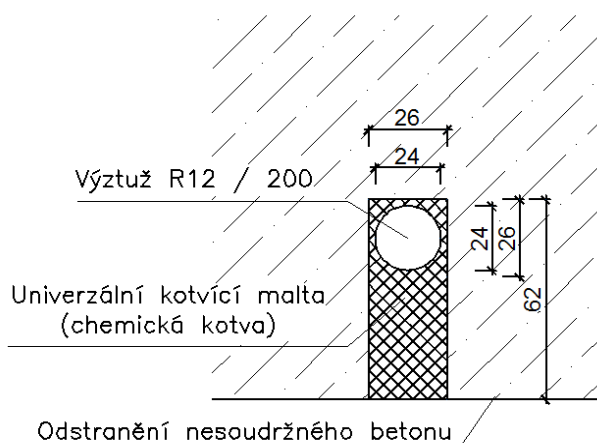
Schema frézování a vlepení nové výztuže

SO 04, SO 08

1. Otryskání povrchu betonu vodou – 500 bar a mechanické dočištění.
2. Frézování a vlepení nové výztuže.
3. Odstranění zkorodované nosné výztuže.
4. Očištění zbylé výztuže do stříbrité lesklého stavu.
5. Nanesení adhezního můstku tl. 2mm a pasivačního nátěru.
6. Aplikace hrubozrnné vyrovnávací stěrky tl. 5mm.
7. Celoplošné nanesení jemnozrnné vyrovnávací stěrky tl. 2mm.
8. 2x celoplošné nanesení ochranného a uzavíracího nátěru.

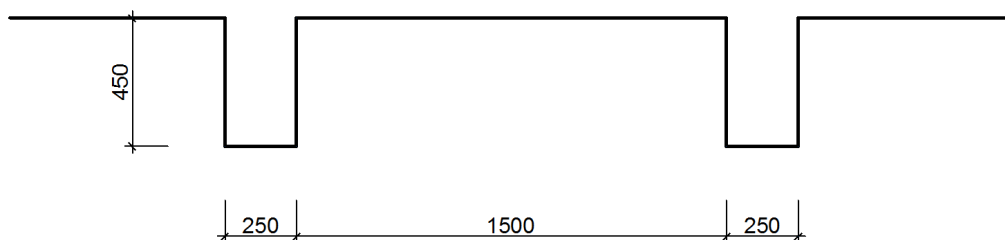
Tvar stropní konstrukce - úsek 1

Staničení	0,000 – 0,006 úsek 1 - 6m
Dno	bez oprav
Stěny	bez oprav
Strop	opravy na 20% plochy – 6,91m ² . Očištění a oprava betonu a výztuže.

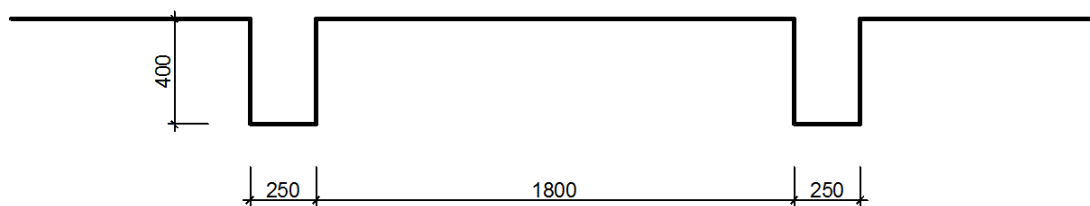
Tvar stropní konstrukce - úsek 2

Staničení	0,006 – 0,040 úsek 2 - 36m
Dno	bez oprav
Stěny	bez oprav
Strop	opravy na 5% plochy (lokální poruchy výztuže, degradovaný beton) – 9,72m ² . Očištění a oprava betonu a výztuže.

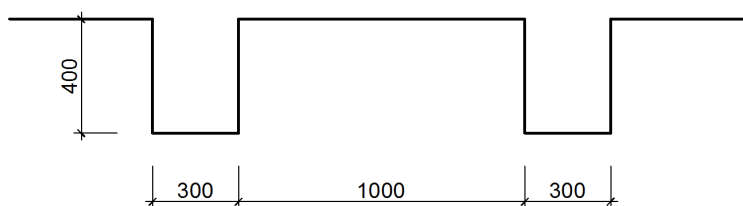
Tvar stropní konstrukce - úsek 6

Staničení	0,092 – 0,101 úsek 6 - 9m
Dno	bez oprav
Stěny	bez oprav
Strop	opravy na 80% plochy (plošné poruchy výztuže, degradovaný beton) 40,94m ² . Očištění a oprava betonu a výztuže.

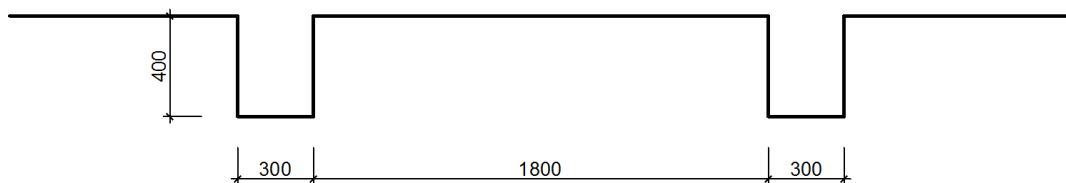
Tvar stropní konstrukce - úsek 7

Staničení	0,101 – 0,155 úsek 7 - 54m
Dno	bez oprav
Stěny	bez oprav
Strop	0,1010 – 0,1032 oprava stropní desky a trámů 50% plochy – 5,52m ² . 0,1053 – 0,1170 oprava stropní desky 10% plochy – 3,65m ² . 0,1170 – 0,1200 oprava stropní desky a trámů 10% plochy – 4,17m ² . 0,1200 – 0,1263 oprava trámů 100% plochy – 12,0m ² . 0,1263 – 0,1284 oprava stropní desky a trámů 50% plochy – 5,27m ² . 0,1326 – 0,1347 oprava stropní desky 100% plochy – 6,54m ² . 0,1347 – 0,1368 oprava stropní desky a trámů 50% plochy – 5,27m ² . 0,1410 – 0,1431 oprava stropní desky 100% plochy – 6,54m ² . 0,1431 – 0,1473 oprava stropní desky a trámů 50% plochy – 10,54m ² .

0,1473 – 0,155 v dobrém stavu
Očištění a oprava betonu a výztuže.

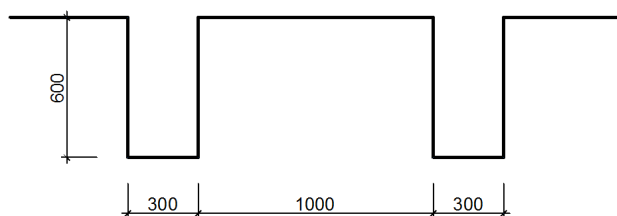
Tvar stropní konstrukce - úsek 8

Staničení 0,155 – 0,160 úsek 8 - 5m
Dno bez oprav
Stěny bez oprav
Strop opravy stropní desky 20% - 2,64m², opravy trámů 100% plochy – 19,79m².
 Očištění a oprava betonu a výztuže.

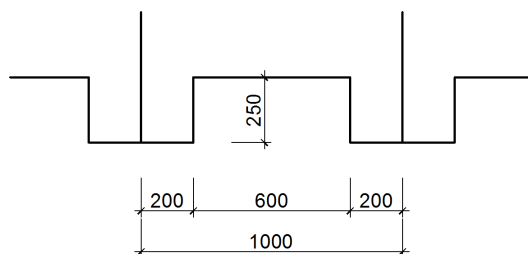
Tvar stropní konstrukce - úsek 10

Dno	bez oprav
Stěny	bez oprav
Strop	oprava stropní desky a trámů 100% plochy – 466,97m ² . Betonové prefabrikáty jsou plošně degradované. Je zasažena nosná výztuž i třmínky. Očištění a oprava betonu a vyztuže. V místech kde je vlivem degradace průřez výztuže zmenšen o více než 30% je navrženo dodatečné podepření I-profilem.

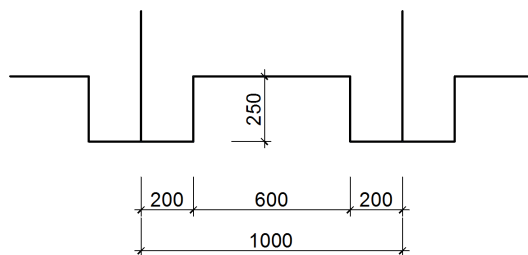
Tvar stropní konstrukce - úsek 12

Staničení	0,326 – 0,400 úsek 12 - 74m
Dno	bez oprav
Stěny	bez oprav
Strop	oprava stropní desky a trámů 100% plochy – 466,97m ² . Betonové prefabrikáty jsou plošně degradované. Je zasažena nosná výztuž i třmínky. Očištění a oprava betonu a vyztuže. V místech kde je vlivem degradace průřez výztuže zmenšen o více než 30% je navrženo dodatečné podepření I-profilem.

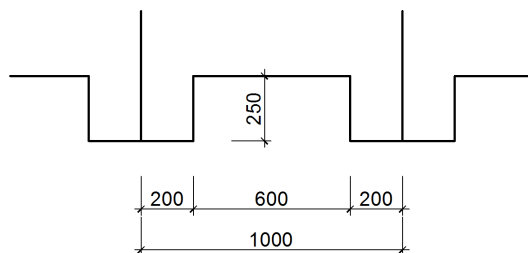
Tvar stropní konstrukce - úsek 14

Staničení	0,417 – 0,470 úsek 14 - 53m
Dno	bez oprav
Stěny	bez oprav
Strop	oprava stropní desky a trámů 100% plochy – 466,97m ² . Betonové prefabrikáty jsou plošně degradované. Je zasažena nosná výztuž i třmínky. Očištění a oprava betonu a vyztuže. V místech kde je vlivem degradace průřez výztuže zmenšen o více než 30% je navrženo dodatečné podepření I-profilem.

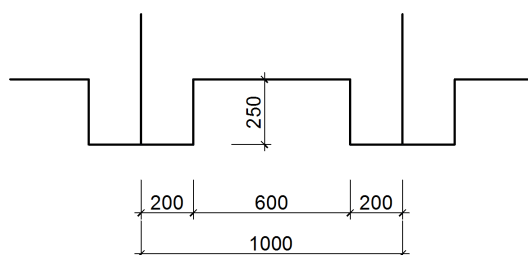
Tvar stropní konstrukce - úsek 17

Staničení	0,470 – 0,503 úsek 15 - 33m
Dno	bez oprav
Stěny	bez oprav
Strop	oprava železobetonové stropní desky 20% plochy – 15,44m ² . Očištění a oprava betonu a výztuže
Staničení	0,503 – 0,527 úsek 16 – 24m otevřený profil
Dno	bez oprav
Stěny	Omytí tlakovou vodou 300bar (84 m ² = 100% plochy zdí na obou březích + parapet).
Staničení	0,527 – 0,590 úsek 17 - 63m
Dno	bez oprav
Stěny	bez oprav
Strop	oprava stropní desky a trámů 100% plochy – 466,97m ² . Betonové prefabrikáty jsou plošně degradované. Je zasažena nosná výztuž i třmínky. Očištění a oprava betonu a výztuže. V místech kde je vlivem degradace průřez výztuže zmenšen o více než 30% je navrženo dodatečné podepření I-profilem.

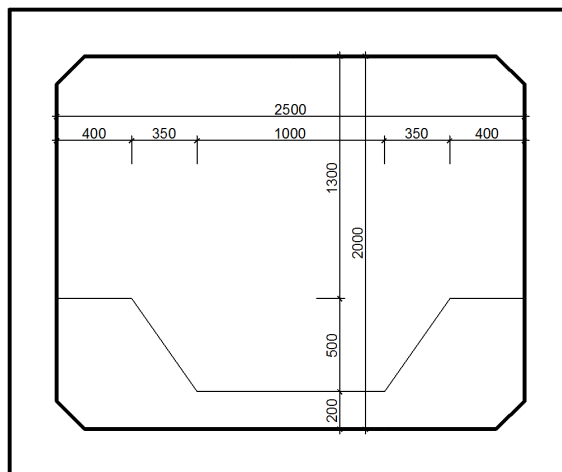
Tvar Benešova rámu

Dno 0,770 – 0,773 chybí kamenná dlažba v šířce 1,0m. Doplnit dlažbu z LK 3,0m² tl.0,2m. Spárování MC25, 5cm pod líc.

Stěny + strop V celém rozsahu pouze lokální malé poškození. Odhadovaný rozsah oprav na 5% celkové plochy – 81,99m². Očištění a oprava betonu a výztuže.

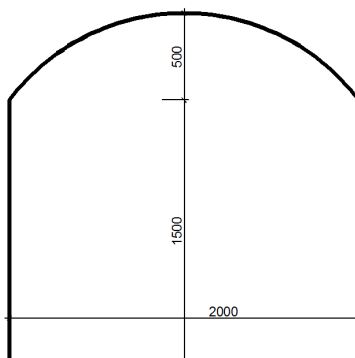
Tvar stropní konstrukce - úsek 2

Staničení	0,964 – 0,990 úsek 1 - 26m
Dno	bez oprav
Stěny	bez oprav
Strop	zakrytí železobetonovou deskou, bez oprav
Staničení	0,990 – 1,090 úsek 2 - 100m
Dno	0,990 – 0,995 chybí kamenná dlažba. Doplnit dlažbu z LK 10,0m ² tl.0,2m do betonového lože tl. min. 0,2m, C30/37. Spárování MC25, 5cm pod líc.
Stěny	1,053 – chybí zdivo cca 0,5x0,5x0,3m. Dozdít kamenným zdivem 0,075m ³ . Spárování MC25, 5cm pod líc.
Strop	bez vydílných trhlin, bez oprav
