POVODÍ LABE, státní podnik

ZÁMĚR OPRAVY

**Jez Letohrad, sanace průsaků jezu, přespárování
dlažby a zdiva**

o mimořádné prohlídce vodního díla
ve správě státního podniku Povodí Labe, Víta Nejedlého 951, 500 03 Hradec Králové 3

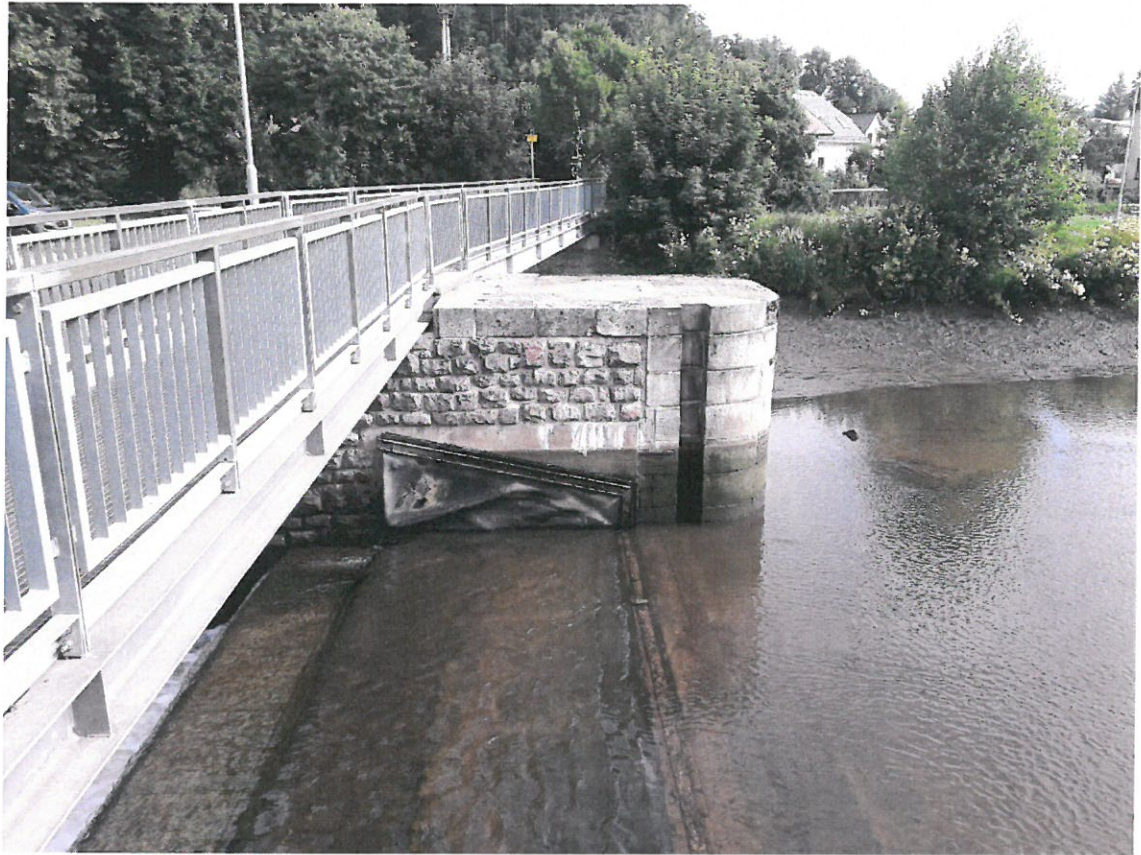
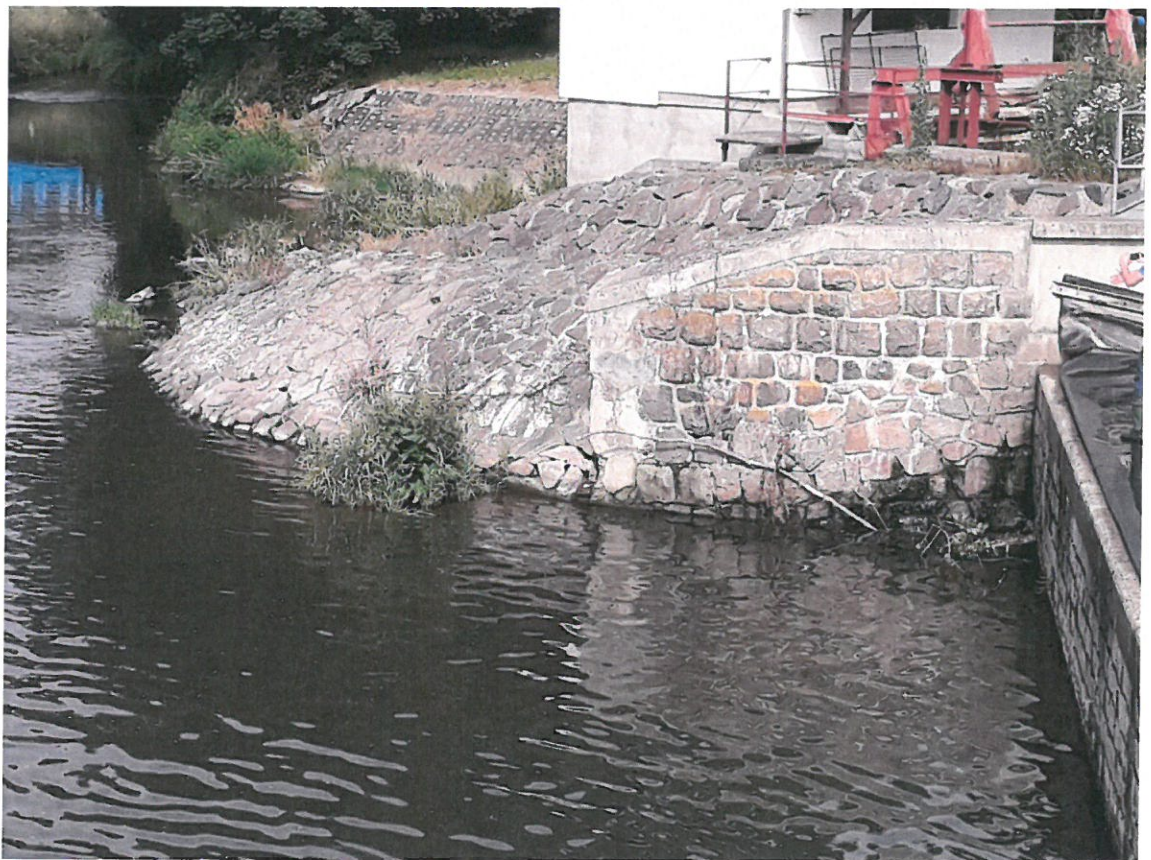
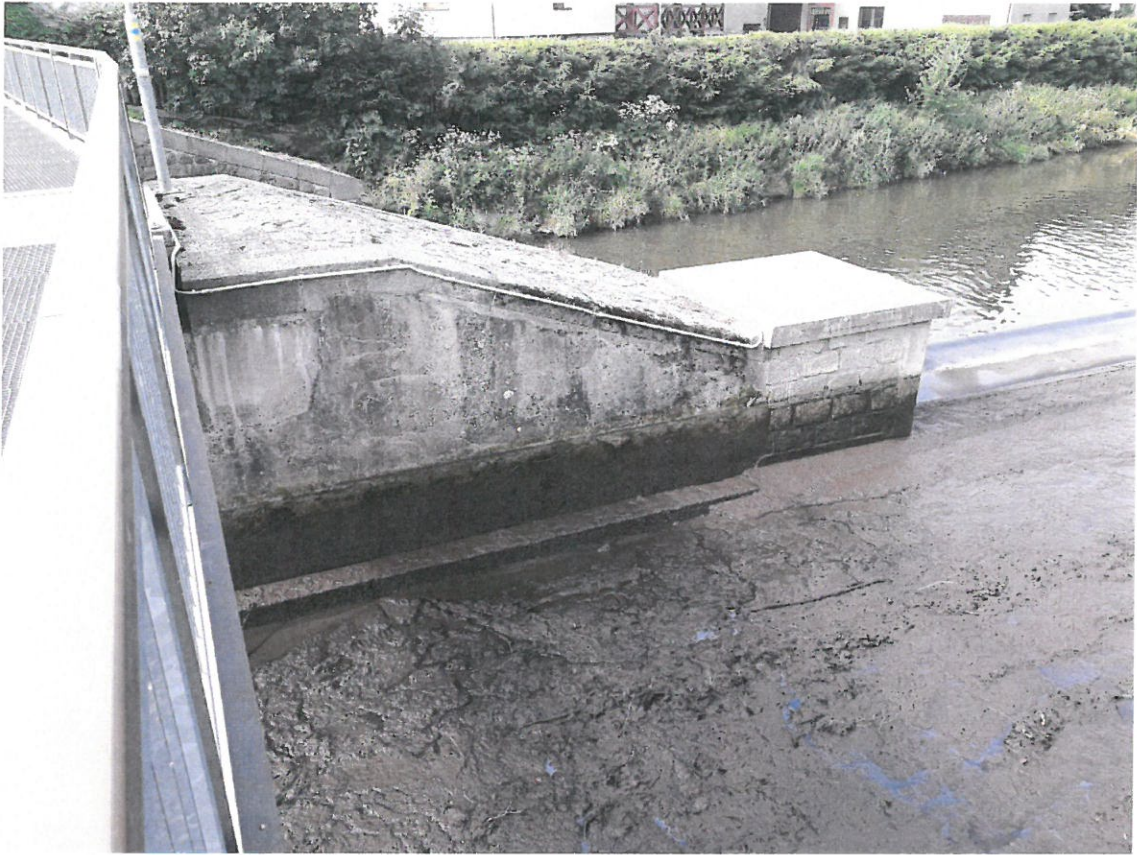
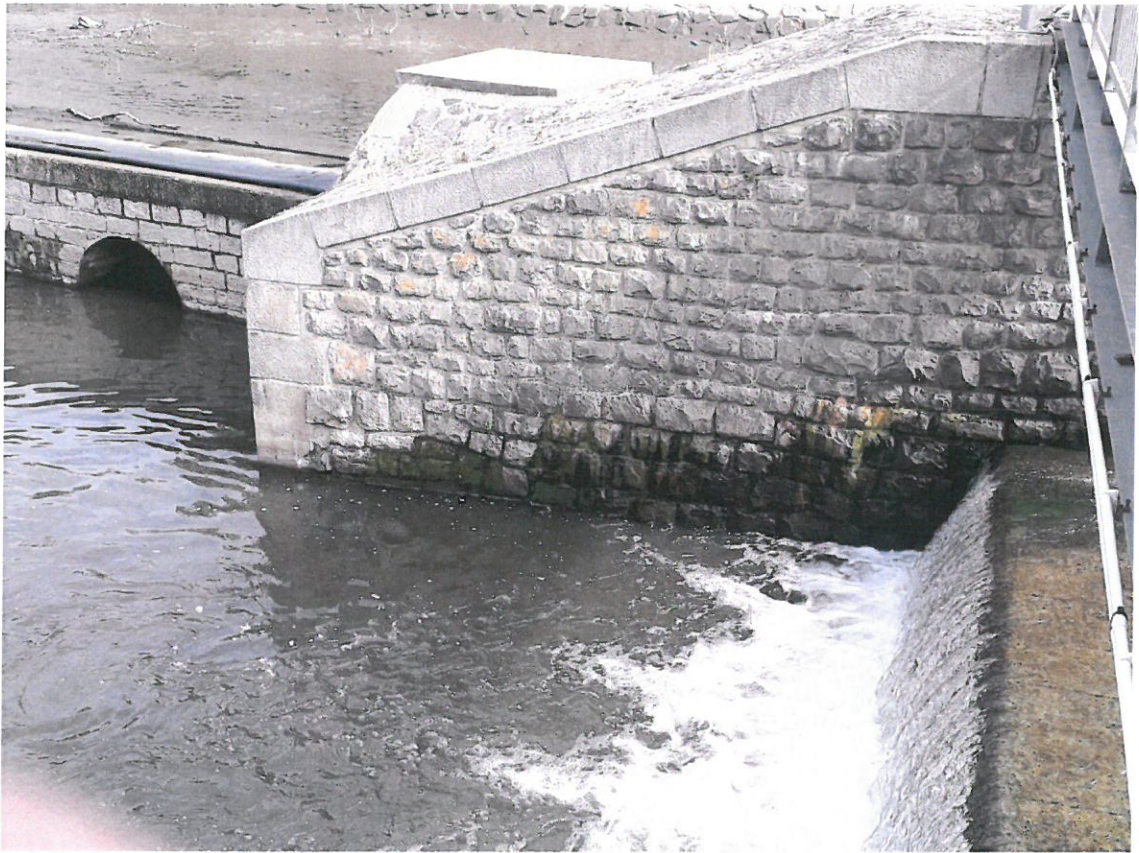
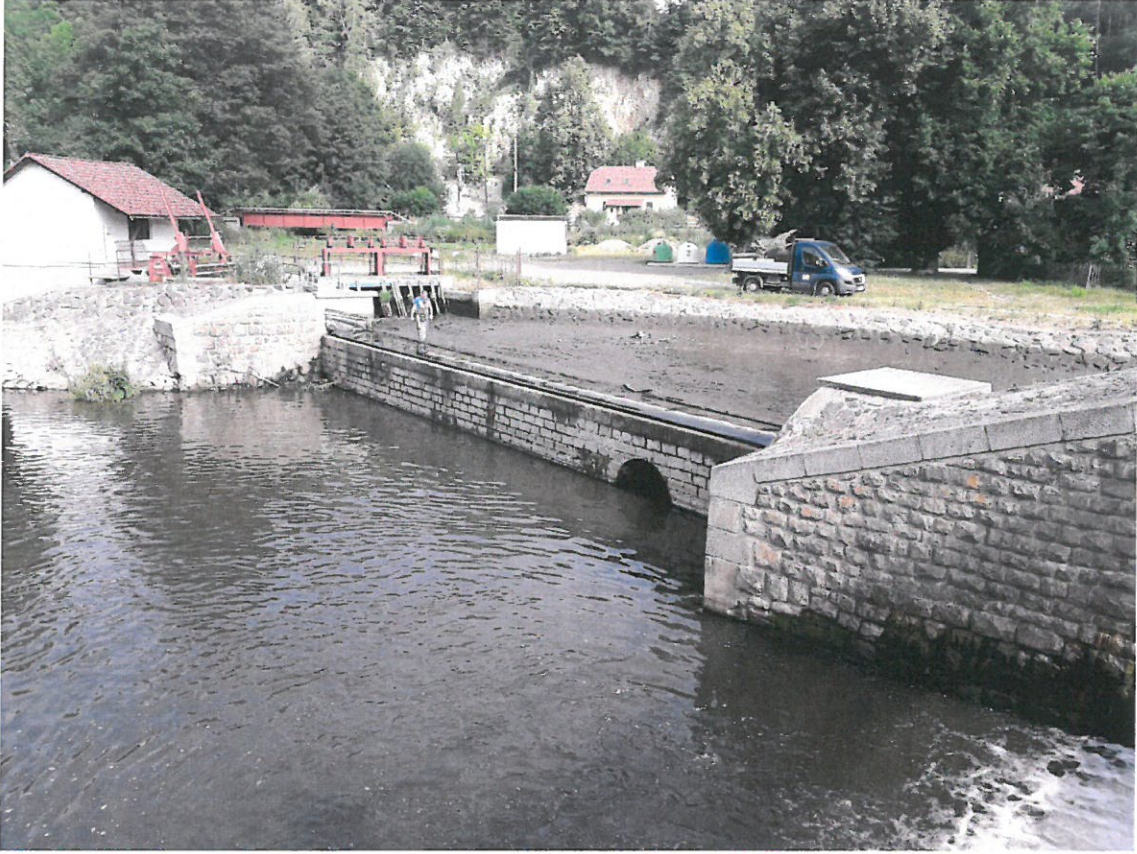
Průsaky na líci obkladního zdiva obou břehových i středního pilíře.

Při prohlídce TBD ze dne 14.4.2016 byly jako závada označeny průsaky v pravobřežním pilíři u MVE. V současné době jsou pozorovány průsaky na líci obkladního zdiva obou břehových i středního pilíře. S velkou pravděpodobností jsou vytvořeny průsakové cesty skrz pilíře z horní vody, vstup do pilířů umožňuje netěsné spárování a nedokonalé napojení původních stavebních konstrukcí na nově provedené v rámci rekonstrukce. Komunikace probíhá pravděpodobně za rubem obkladního zdiva, ale i vlastní zdegradovanou betonovou výplní pilířů, výtok je pozorován ze spar mezi jednotlivými kameny v podjezí nad hladinou, předpokládá se i výtoky pod hladinou. Z fotodokumentace pořízené v rámci rekonstrukce jezu je patrné, že původní betony jsou velmi špatné kvality jak z hlediska pevnosti, tak propustnosti.

Na základě prohlídky pilířů provedené dne 8.7.2019 při snížené hladině ve zdrži lze říci, že výrazné vizuálně patrné poruchy spárování obkladního zdiva nebyly nalezeny. Nejedná se tedy o kapacitně vydatné "vstupy" do průsakových cest, ale vodotěsnost obkladu je nedostatečná. V rámci sanace by měla být obnovena vodotěsnost obkladu, snížena propustnost původních betonů, vyplněny imperfekce za obkladem a na pracovních sparách mezi původními a novými konstrukcemi provedenými v rámci rekonstrukce. Na obkladu pravobřežního pilíře je nad hladinou patrné vyboulení obkladního zdiva na ploše cca 1,5 m², které bude třeba odbourat a vyzdít v původní linii.

Nedostatek: Průsaky na líci obkladního zdiva obou břehových pilířů a středního pilíře. Na obkladu pravobřežního pilíře je nad hladinou patrné vyboulení obkladního zdiva na ploše cca 1,5 m².

Opatření: Zpracovat záměr opravy pilířů formou injektáže hmotami na bázi gelů. Následně zpracovat PD a realizovat opravu.

V rámci sanace by měla být obnovena vodotěsnost obkladu, snížena propustnost původních betonů, vyplněny imperfekce za obkladem a na pracovních sparách mezi původními a novými konstrukcemi provedenými v rámci rekonstrukce. Vyboulení obkladního zdiva pravobřežního pilíře na ploše cca 1,5 m² bude třeba odbourat a vyzdít v původní linii.

Vzhledem k prokázané nízké účinnosti injektáže hmotami na bázi polyuretanů, navrhuje se provést injektáž hmotami na bázi gelů. Vzhledem k jejich nízké viskozitě a tím dané schopnosti pronikat i do mikrotrhlin a pórovitých materiálů, dále nenamrzavosti, velké přilnavosti k podkladu a schopnosti opětovného bobtnání v závislosti na vlhkosti prostředí, předpokládáme výrazně lepší účinnost injektáže než u polyuretanů. Podrobnou technickou a technologickou specifikaci by měla stanovit projektová dokumentace v úrovni prováděcí.
