# **INVESTIČNÍ ZÁMĚR**

## **VD Karolinka – komunikační a odpadní chodba – sanace (průsaků)**

# TECHNICKÁ ZPRÁVA

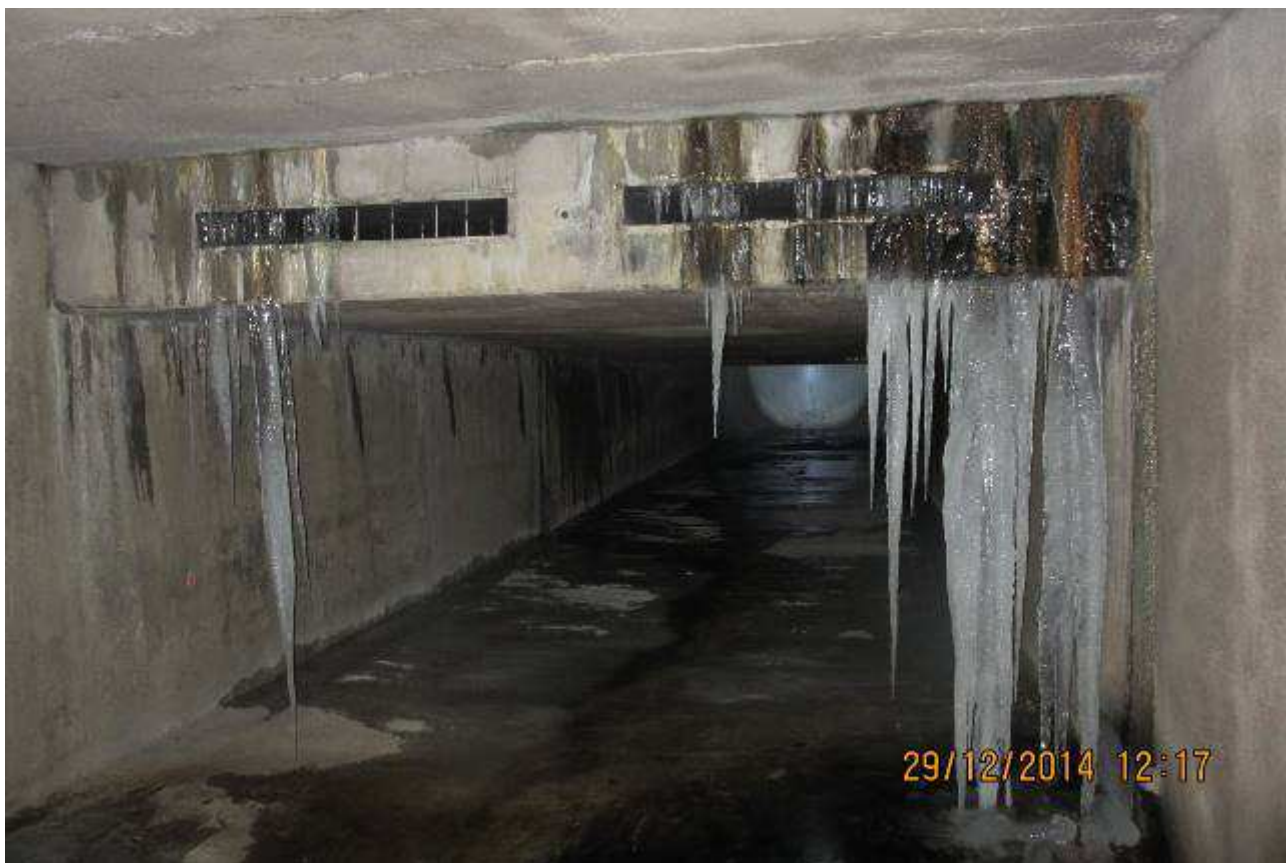
V zimním období, kdy v odpadní chodbě vzniká proudění vzduchu vlivem „komínového efektu“, dochází k namrzání prosáklé vody na stěnách a k následné degradaci a poškození povrchu betonu sanovaných částí odpadní chodby. Dále v důsledku zamrzání dochází i k omezení kapacity zavzdušňovacích otvorů ve sníženém stropu v počátku odpadní chodby, který byl vybudován v rámci rekonstrukce vodního díla. Účelem tohoto opatření (sníženého stropu) resp. i zavzdušnění je ustálení vodního proudu a zamezení tlakového proudění v odpadní chodbě při převádění povodňových průtoků bezpečnostním přelivem.

Obr.2.2.: Snížený strop v počátku odpadní chodby – ledové jevy z průsaků

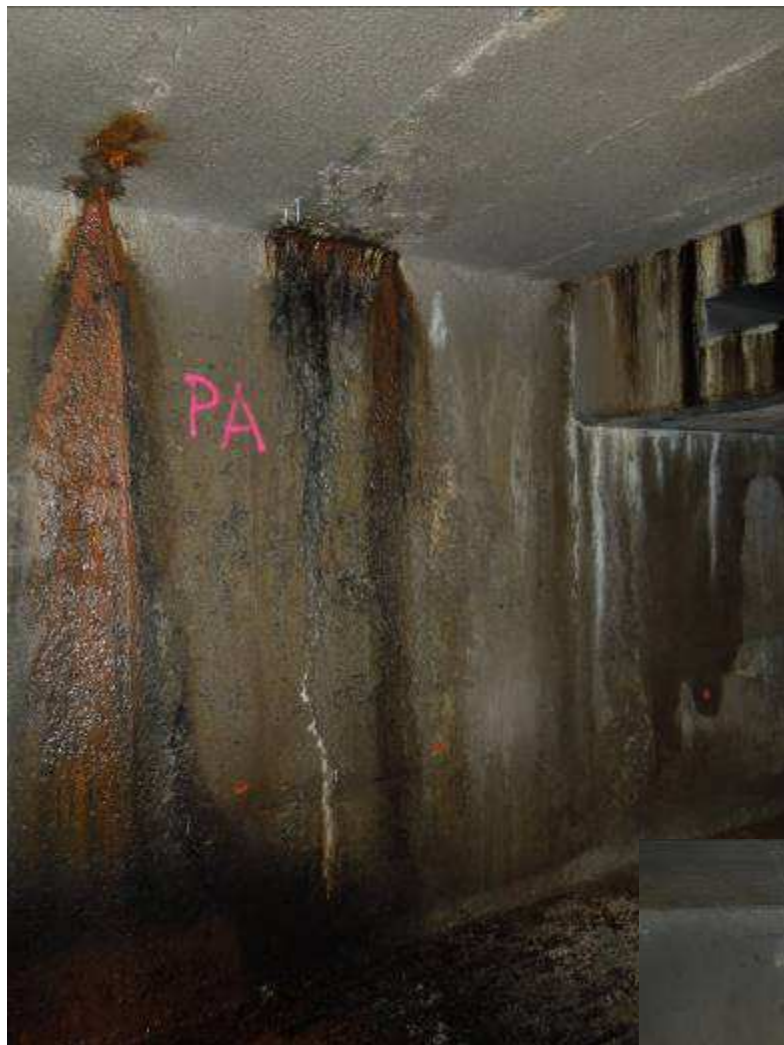
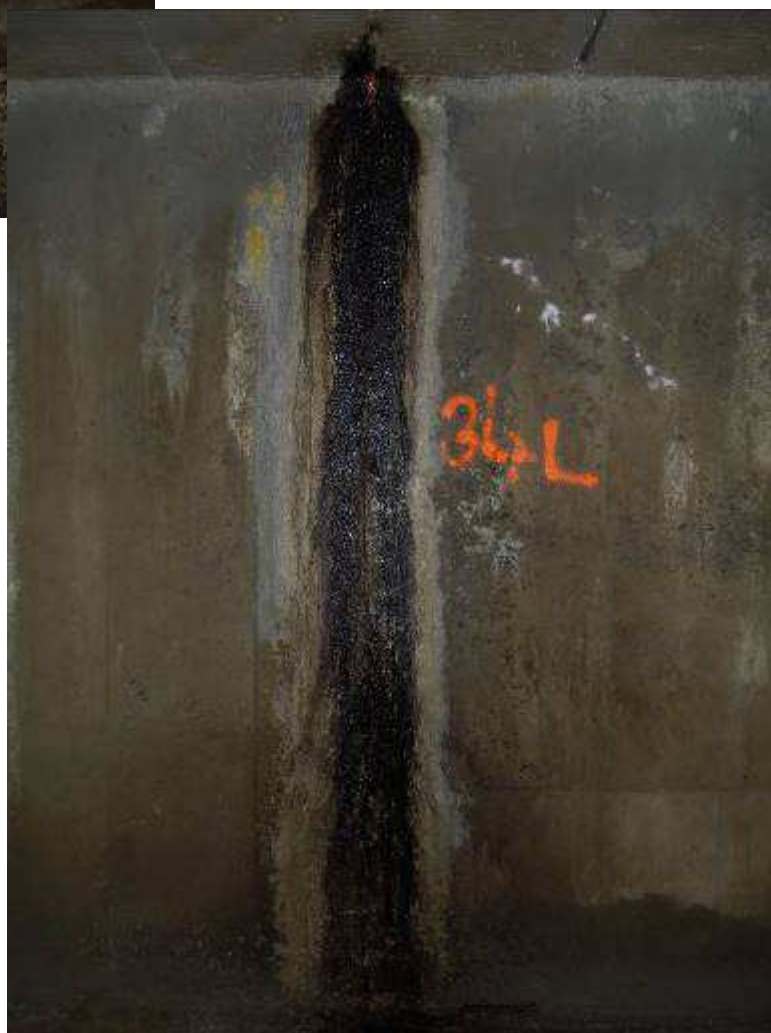
V následném období došlo po realizaci stavby resp. po provedení injektážních a sanačních prací k přerozdělení průsaků mimo těsněné dilatační spáry. Zdrojem bodových průsaků jsou pravděpodobně vodorovné pracovní spáry, které se nachází dle původní projektové dokumentace v úrovni stropu odpadní chodby viz příloha vzorový příčný řez odpadní chodbou. Vlastní průsaky se v převážné většině vyskytují v místech pod uložením stropních panelů odpadní chodby resp. nad tímto stropem na podlaze v komunikační chodbě.

Obr.2.3, 2.4: Příklady průsaků pod stropem odpadní chodby
