# **Desná, Loučná nad Desnou – rekonstrukce/oprava zdí a koryta toku**

## **Zadání rozsahu stavby – zpracování PD**

Katastrální území: Rejhotice

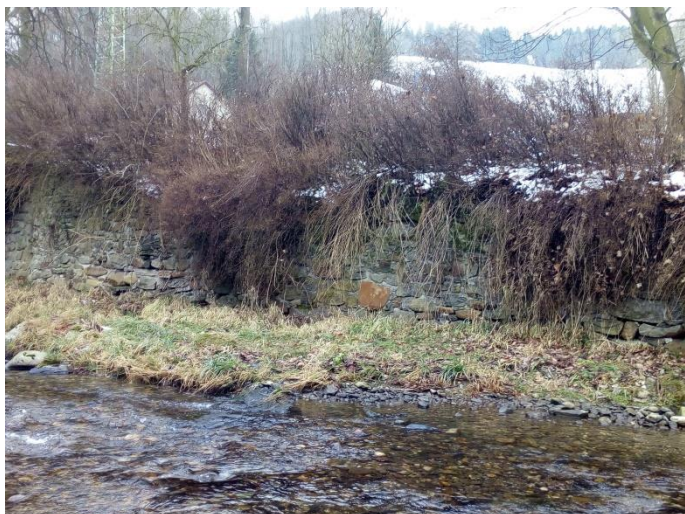
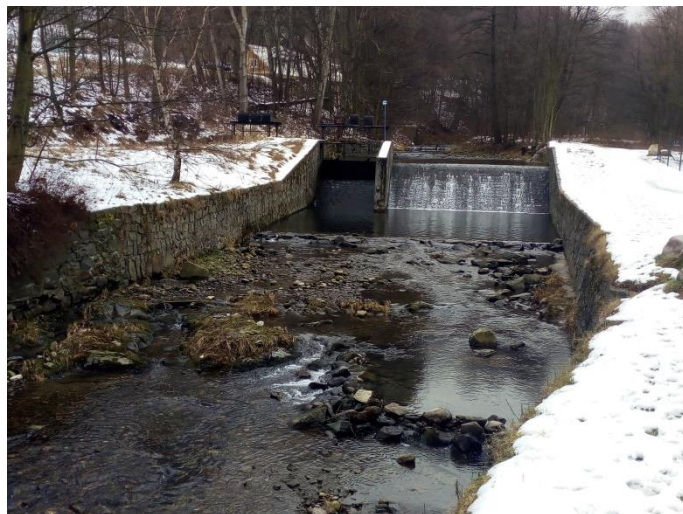
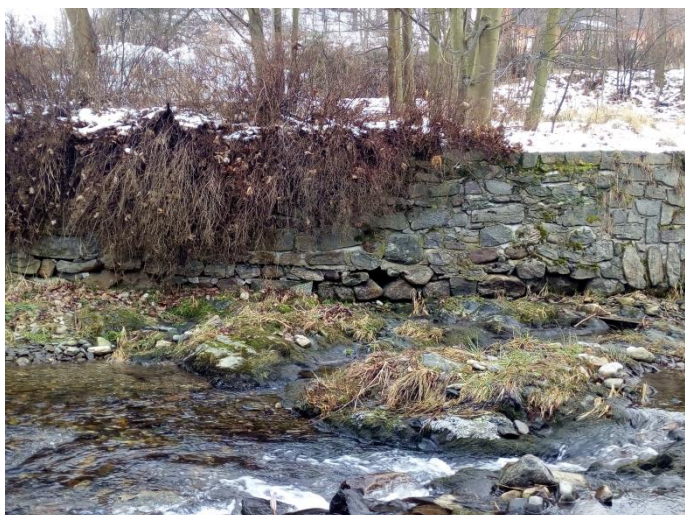
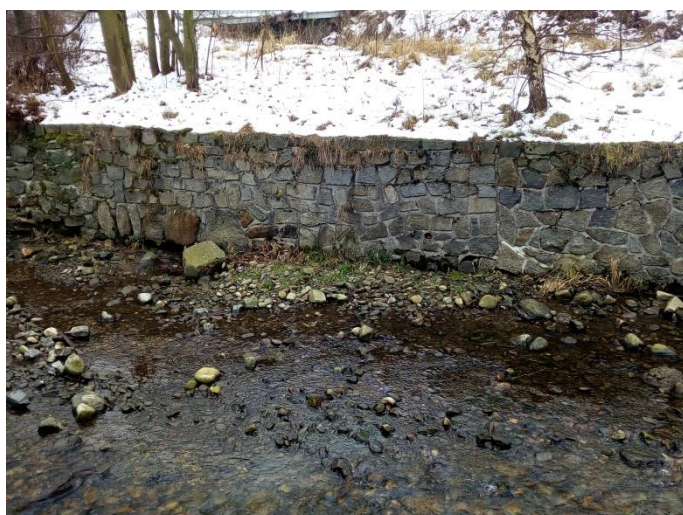
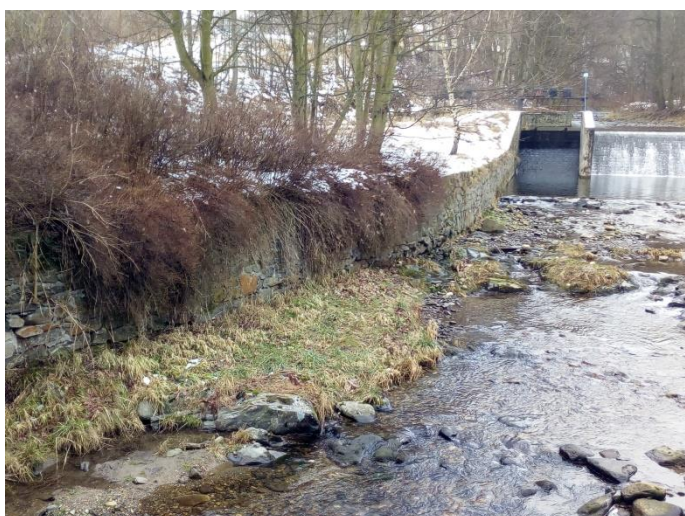
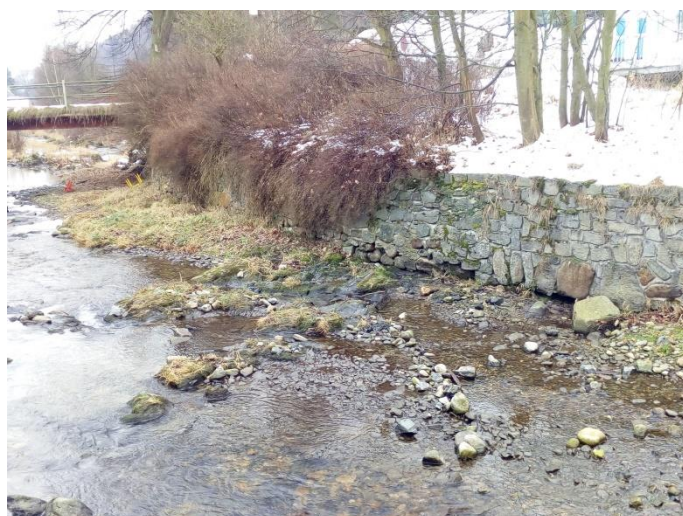
Kamenná zeď na PB VVT Desná v ř. km 27,648 – 27,760

Aktuálně je zeď v nevyhovujícím stavu, a to zejména v patě zdi, kde jsou v úseku pod jezem pomístně vypadané kameny a tvoří se zde několika centimetrové kaverny. Zeď je v tomto úseku porostlá vegetací a pomístně je vypadeno spárování. V úseku nad odbočením náhonu je zeď značně podemletá.

Kamenná zeď bude vyspravena, a to přespárováním a doplněním vypadaných kamenů. V úseku nad odbočením náhonu je zeď provedena do betonu, ale je značně podemleta, proto bude navrženo doplnění betonové patky. Ve zbývajícím úseku zdi bude zvážena možnost betonové předpatky proti podemílání a dalšímu tvoření kaveren. Zeď bude kompletně zbavena porostů a vegetace, budou provedeny opravy spárování a všech potřebných součástí.

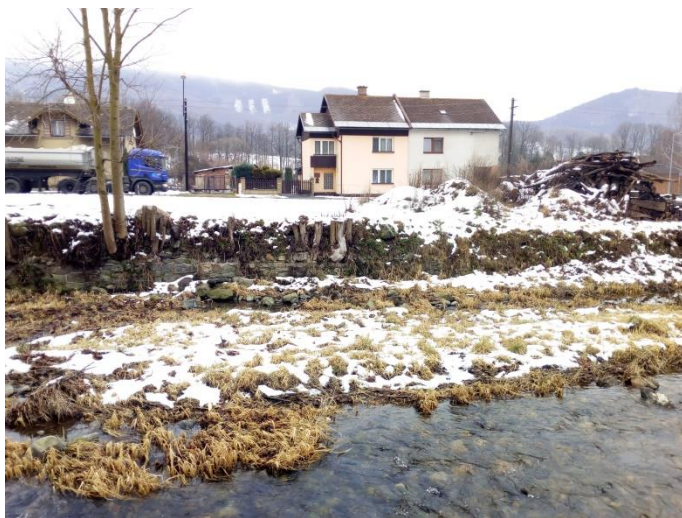
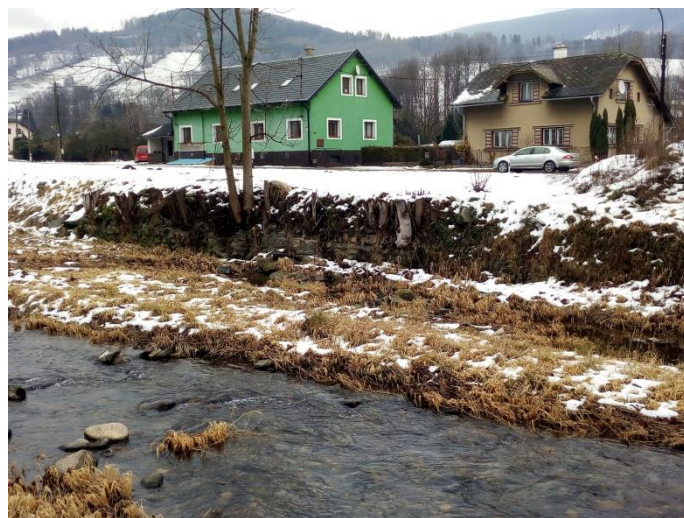
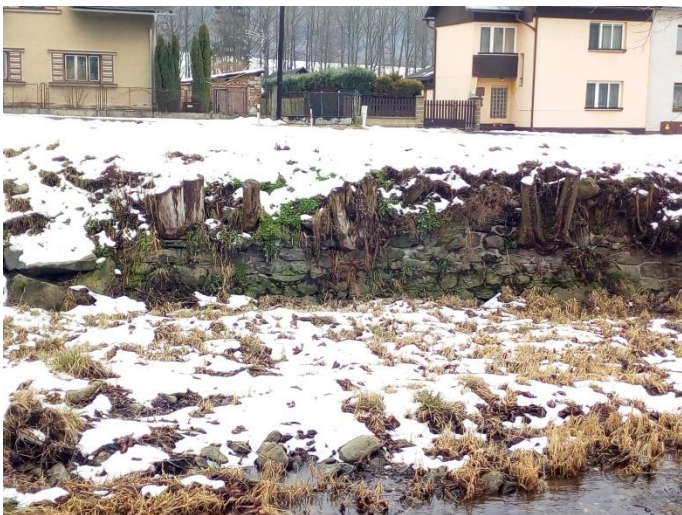
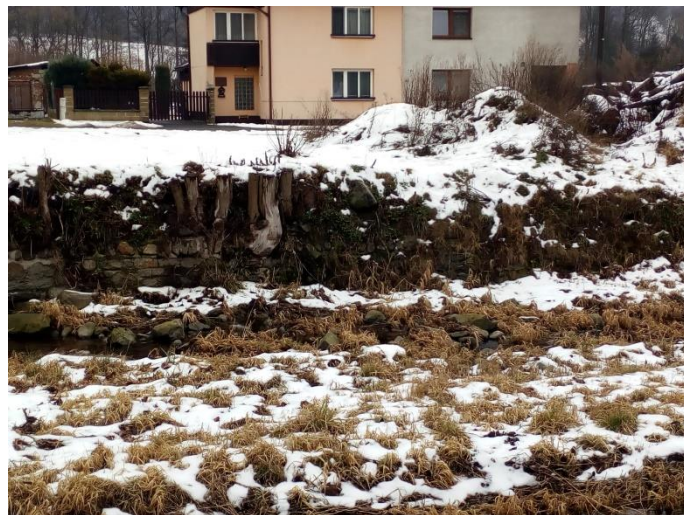
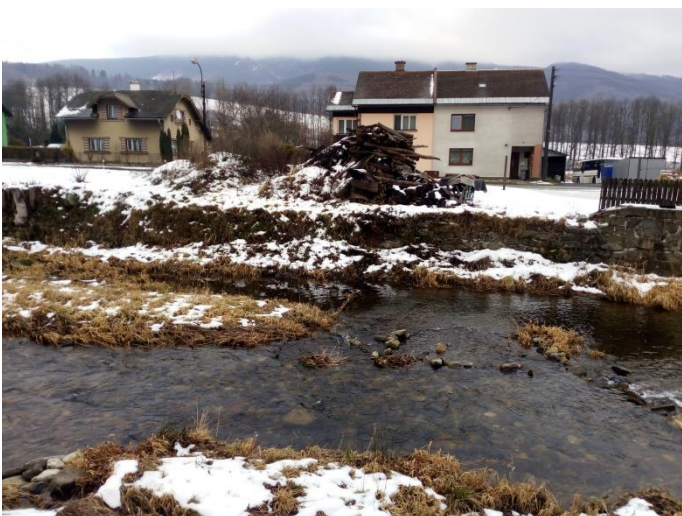
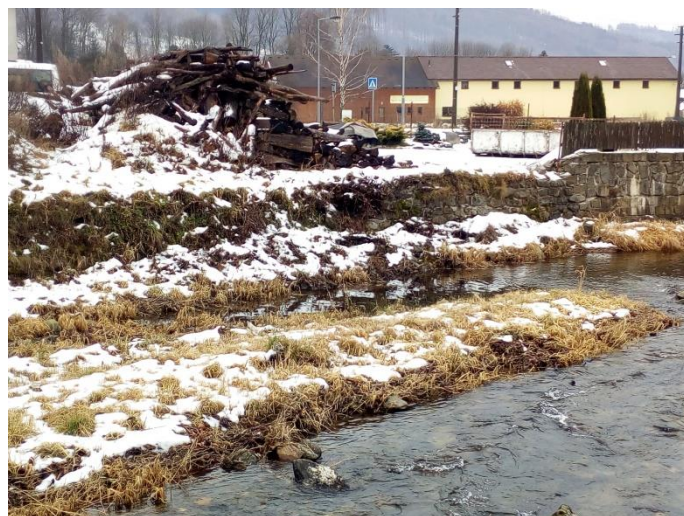
Kamenná zeď na LB VVT Desná v ř. km 28,265 – 28,337

Podle podkladů a technické karty uložených na Povodí Moravy, s. p., provoz Šumperk je vznik zdi datován v roce 1924, kdy byly prováděny vodohospodářské úpravy, které byly zahájeny v roce 1921 v rámci oprav povodňových škod. V rámci oprav povodňových škod 1997 „Desná km 24, 9 – 33,2 stupně, opěrné zdi“ zeď opravována nebyla. Jedná se tedy o původní kamennou zeď z roku 1924. V současné době je zeď prorostlá dřevinami, zdivo degraduje a rozpadá se. V patě zdi jsou vypadané kameny. Před zdí se v korytě nachází rozsáhlý plošný nános. V daném úseku bude prověřena možnost nahrazení původní zničené zídky formou pružnějšího typu těžkého opevnění (rovnanina, zához apod.).

V tomto úseku bude zváženo nahrazení původní zídky pružnějším typem těžkého opevnění (rovnanina, zához). V rámci akce budou odstraněny dřeviny, resp. jejich pozůstatky. V případě velkého sklonu opevnění bude navržena dodatečná stabilizace opevnění (probetonování kamenů apod.). V případě, že nebude toto opevnění z nějakého důvodu možné – bude navržena jiná alternativa, v poslední řadě pak rekonstrukce stávající zídky. Ve všech případech bude důsledně navržena základová pata, která je namáhána vysokými rychlostmi. V lokalitě se také nachází značný plošný nános v korytě Desné, který bude zaměřen a bude posouzen jeho vliv na povodňové průtoky. V rámci této PD nejsou požadovány rozborů sedimentu, ani není požadováno řešení jeho odstranění.

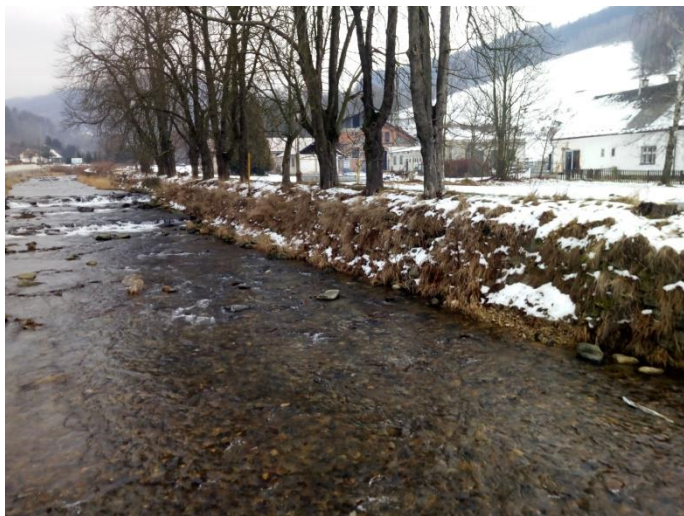
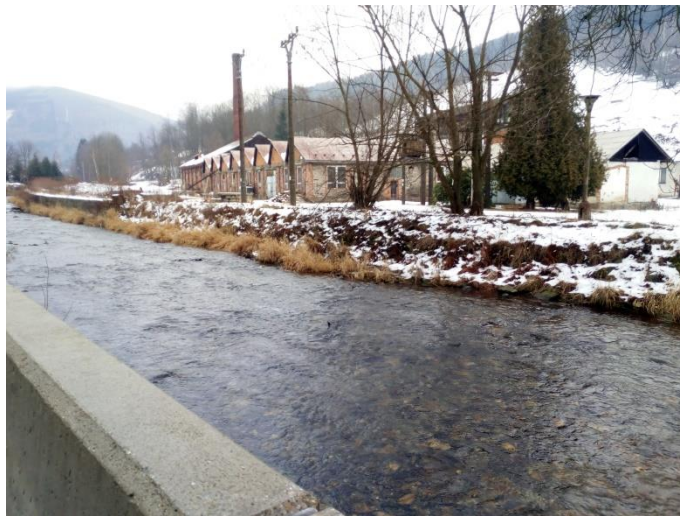
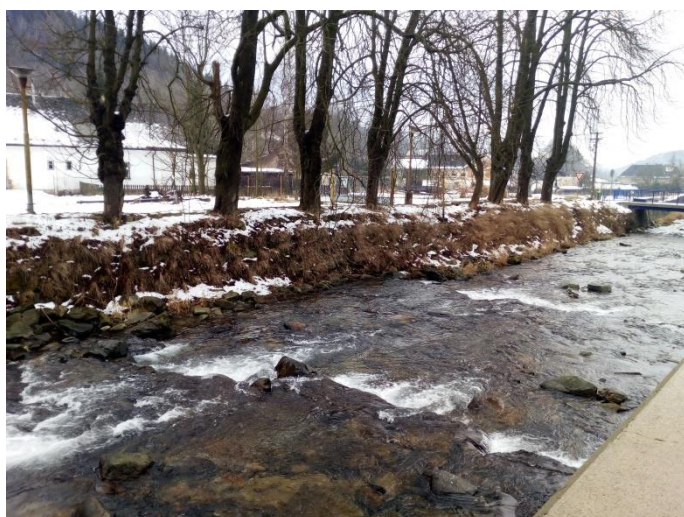
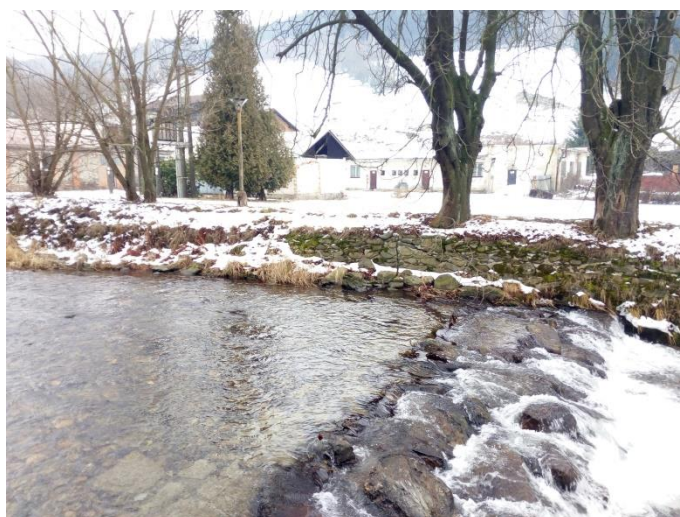
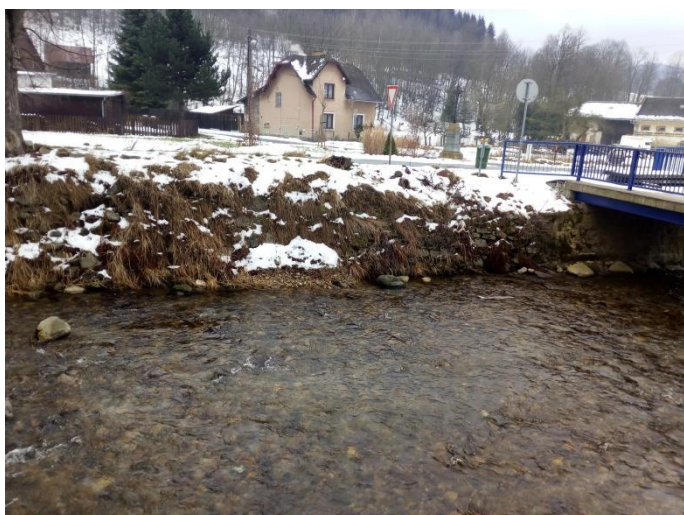
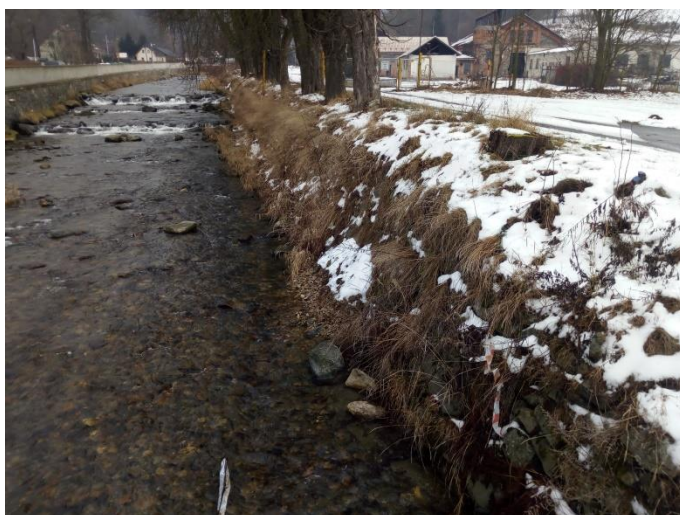
Opěrná zeď na LB VVT Desná v ř. km 29,695 – 29,801

Zeď se nachází nad místním silničním mostem v ř.km 29,694. Vznik zdi se datuje v roce 1924 v rámci vodohospodářských úprav v důsledku povodňových škod z roku 1921. Zeď byla v rámci povodňových škod v roce 1997 opravována jen částečně podle PD „Desná km 24,9 – 33,2, stupně, opěrné zdi, Etapa II, část A“. Jedná se o kamennou zeď o přibližné délce 106 m. V polovině vzdálenosti se nachází stabilizační práh cca v ř. km 29,754. Bezprostředně za zdí (téměř na koruně zdi) se nachází vzrostlá kaštanová alej. Cekem jde o 10 ks jírovce maďalu a 2 ks vrby křehké, která bude v rámci oprav vykácena. Kamenná zeď je skládaná na sucho a je z části překryta humusní vrstvou. Na koruně zdi je provedeno dodatečné navýšení terénu, neboť se v daném úseku jednalo o jeden z prvních úseků, kterým docházelo k vybřežování vod do intravilánu obce. Z paty zdi jsou pomístně vypadané kameny. V daném úseku se po odstranění dřevin a pařezů předpokládá vybudování nové zdi, která bude osazena v úrovni odpovídající hladiny – pro souběžné plnění ochranné funkce. Úroveň (niveleta koruny) nové zdi bude řešena ve spolupráci s útvarem hydroinformatiky PM. Podkladem může být i navýšení terénu, které bylo liniově provedeno v oblasti kaštanové aleje.

V tomto úseku bude navržena nová ŽB zeď s kamenným obkladem založená na základové patě v dostatečné hloubce cca 1 m pode dno. V rámci výstavby nové zdi bude vykáceno stromořadí (10 ks jírovec maďal a 2 ks vrba křehká). Budou odstraněny kořeny a pařezy bránící založení zdi. Ke kácení již byl udělen předběžný souhlas CHKO. Součástí návrhu zdi bude statický výpočet nové konstrukce. Výška zdi bude odpovídat souběžnému požadavku na plnění ochranné funkce zdi. Tato úloha je nyní plněna provizorním a operativním navýšením terénu mezi stromy kaštanové aleje. Nová zeď tedy bude osazena v úrovni odpovídající hladiny, která bude řešena ve spolupráci s útvarem hydroinformatiky PM. Podkladem může být i navýšení terénu, které bylo v minulosti liniově provedeno v oblasti kaštanové aleje. V projekčním návrhu bude mj. zohledněno i zavázání stávajícího kamenného prahu, zavázání k mostu apod.

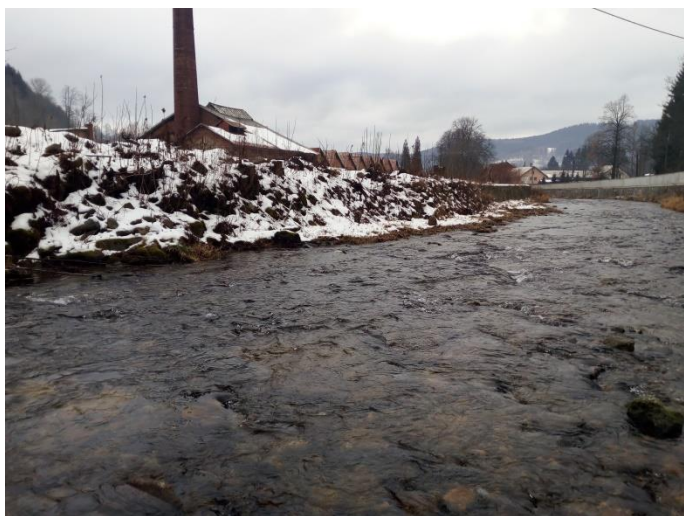
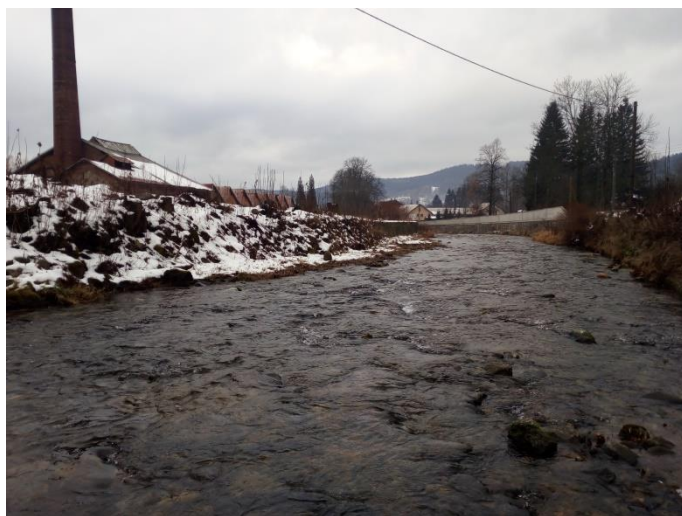
Kamenná rovnanina na LB VVT Desná v ř. km 29,909 – 30,019

Kamenná rovnanina o celkové délce 110 m nacházející se na LB v souběhu s areálem bývalé Kalírny je skládaná na sucho. Vznik rovnaniny se datuje v roce 1924 v rámci vodohospodářských úprav v důsledku povodňových škod z roku 1921. Rovnanina byla v rámci povodňových škod v roce 1997 opravována jen částečně podle PD „Desná km 24,9 – 33,2, stupně, opěrné zdi, Etapa II, část A“. V současné době dochází k pomístním sesuvům a destrukci opevnění. Na několika částech jsou kameny vypadané z paty rovnaniny. Z velké části je opevnění překryto humusní vrstvou a vegetací.

V uvedeném úseku se předpokládá nahrazení stávajícího poškozeného opevnění kamennou rovnaninou (či jiným typem opevnění), která bude založena na základové patě hloubky min. 80 cm. Velikost kamenů bude navržena o hmotnosti min. 500 - 800 kg. Na posouzení projektanta bude navržena možná stabilizace, např. probetonování.

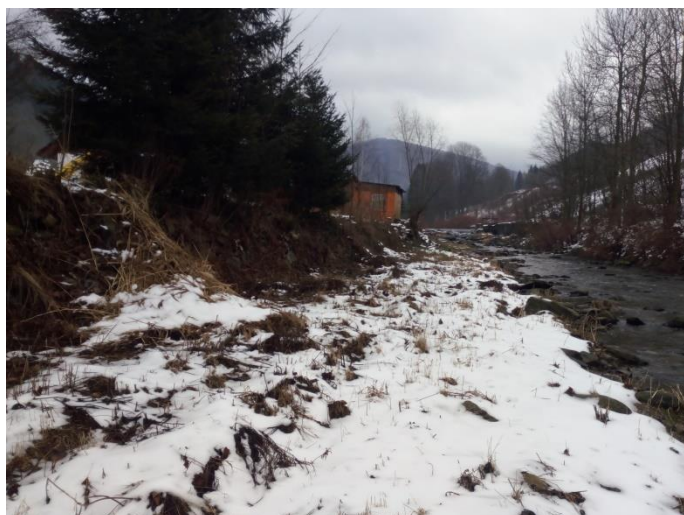
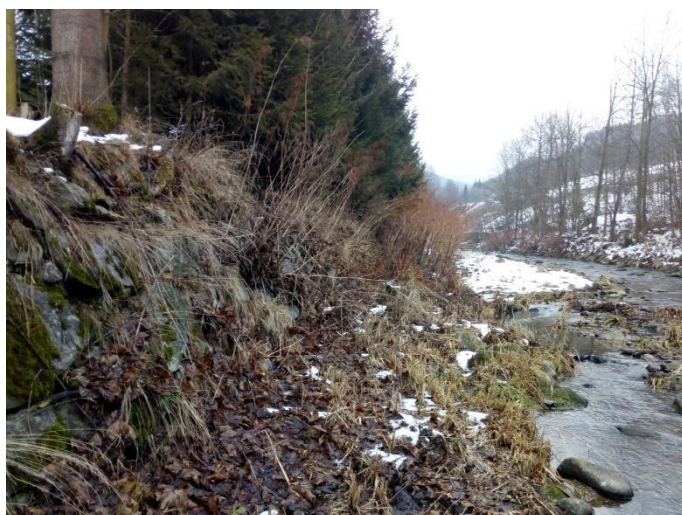
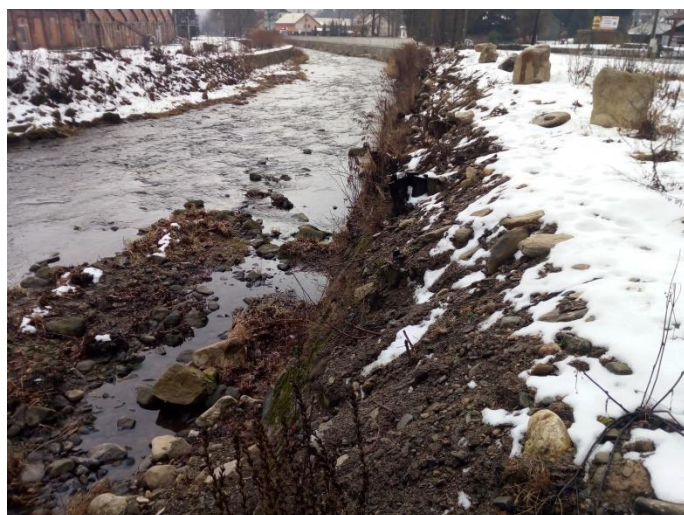
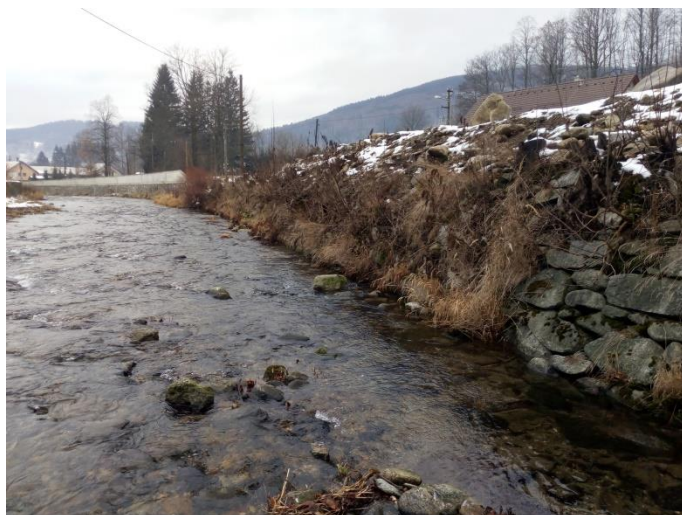
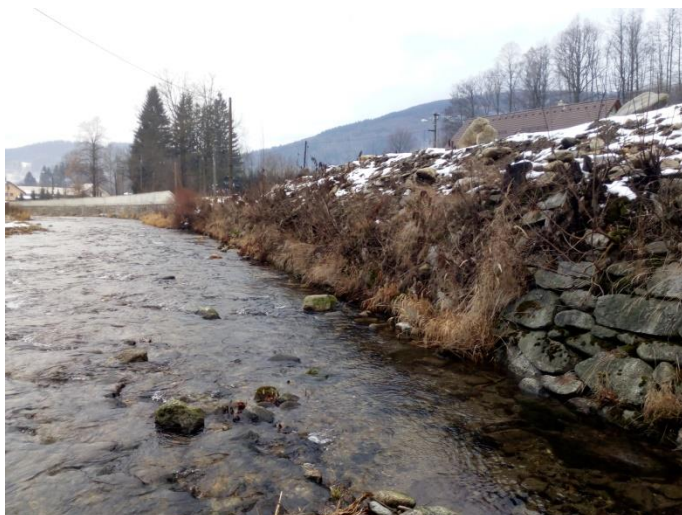
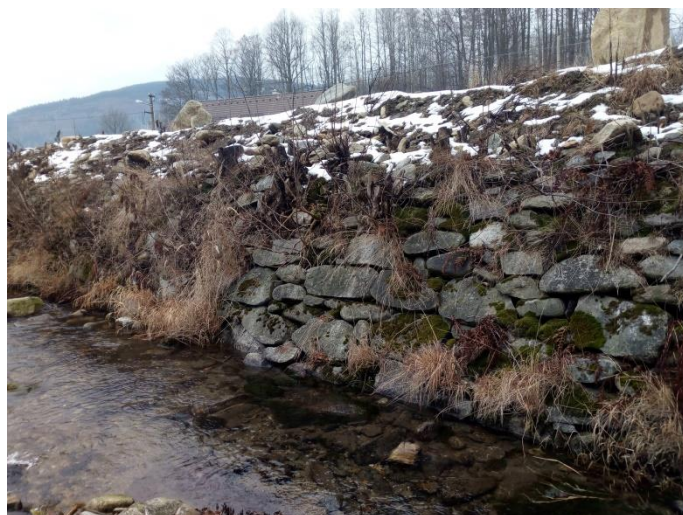
Kamenná rovnanina na PB i LB VVT Desná v ř. km 29,859– 30,019

Kamenná rovnanina o celkové délce 160 m nacházející se na PB naproti areálu bývalé Kalírny je skládaná na sucho. Vznik rovnaniny se datuje v roce 1924 v rámci vodohospodářských úprav v důsledku povodňových škod z roku 1921. Rovnanina byla v rámci povodňových škod v roce 1997 opravována jen částečně podle PD „Desná km 24,9 – 33,2, stupně, opěrné zdi, Etapa II, část A“. V současné době dochází k pomístním sesuvům původního opevnění. Na několika částech jsou kameny vypadané z paty rovnaniny a dochází k postupné destrukci opevnění. Z části je rovnanina překryta humusní vrstvou a vegetací.

V uvedeném úseku se předpokládá nahrazení stávajícího poškozeného opevnění kamennou rovnaninou (či jiným typem těžkého opevnění), která bude založena na základové patě hloubky min. 80 cm. Velikost kamenů bude navržena o hmotnosti min. 500 - 800 kg. Dle posouzení projektanta bude navržena možná dodatečná stabilizace, např. probetonování.

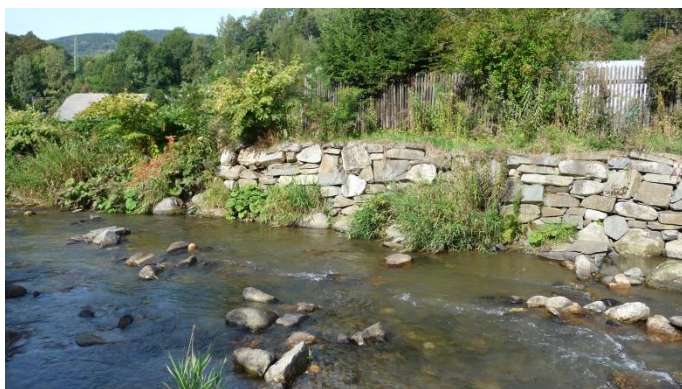
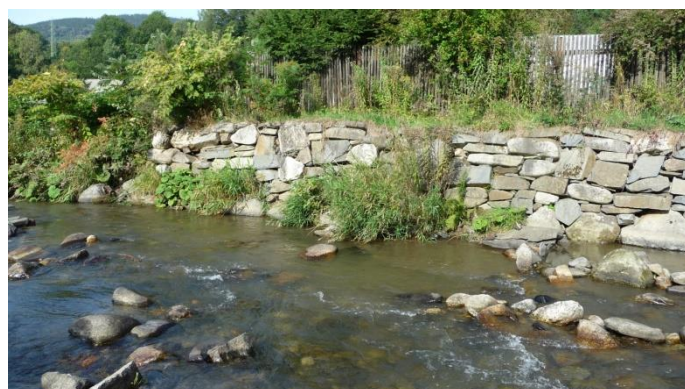
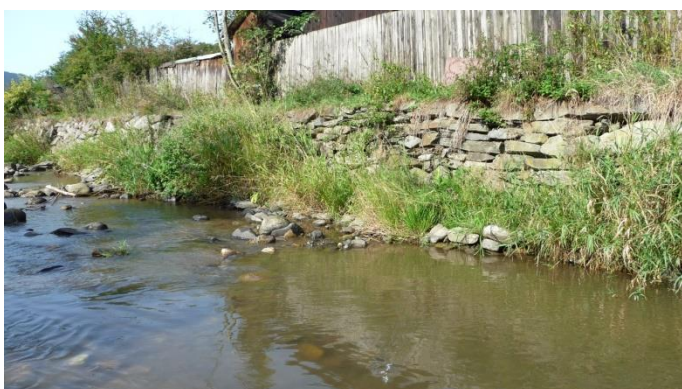
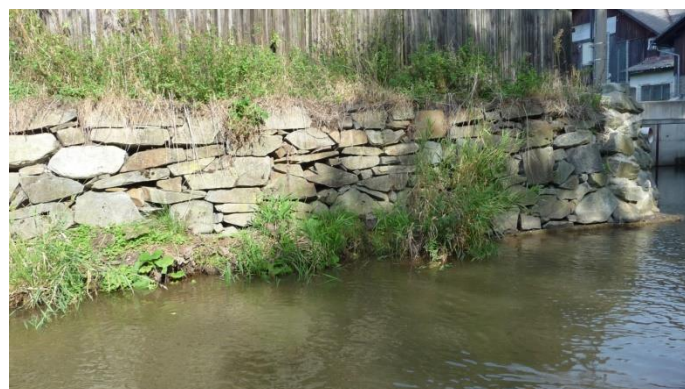
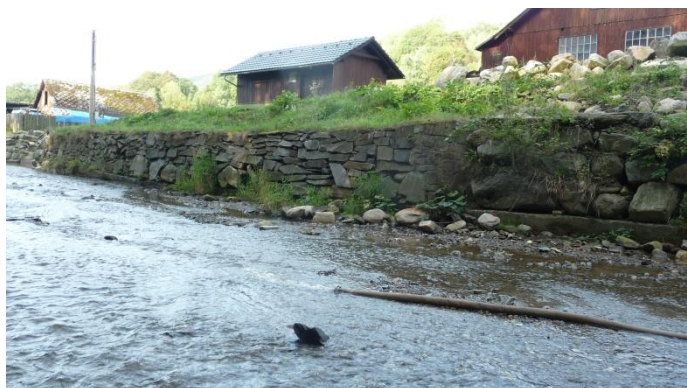
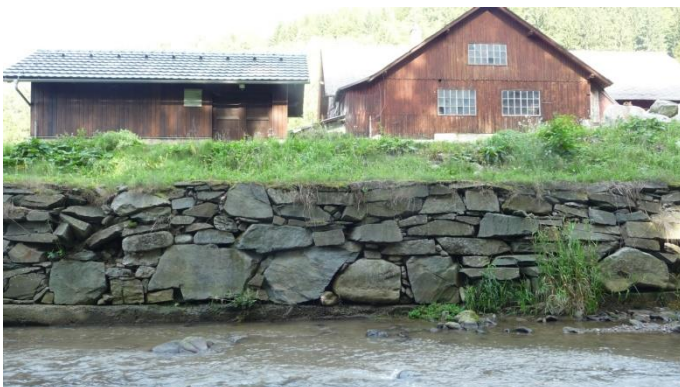
Opěrná zeď na PB VVT Desná v ř. km 30,165 – 30,258

První část zdi (pod vyústěním náhonu) je ve velmi špatném stavu. Zeď je na několika místech vyboulena a není zhotovena z optimálního materiálu. Na sousedícím pozemku č. par. 450/3 se nachází dřevěný plot, který je osazen těsně za břehovou hranu. Za plotem jsou postaveny hospodářské objekty. Zeď hrozí při zvýšených průtocích zhroucením a doporučuje se její kompletní rekonstrukce.

Druhá část zdi (nad vyústěním náhonu) byla rovněž zbudována na sucho. Tato část zdi je na první pohled stabilnější a v rámci akce se předpokládá její oprava.

Při opravách po povodni nebyl použit žádný spojovací materiál, některé kameny zdi jsou tedy uvolněny a postupně vypadávají do koryta.

Zeď slouží jako stabilizace PB a zároveň jako ochrana nemovitostí. Zeď lze rozdělit na 2 úseky – nad a pod náhonem MVE. V prvním úseku (pod zaústěním náhonu) doporučujeme navrhnout novou železobetonovou konstrukci s kamenným obkladem. U zdi bude proveden statický výpočet. V rámci návrhu bude řešeno i zabezpečení stávajících staveb příbřežníka v průběhu stavby a adekvátní způsob realizace. Zeď nad výustním objektem z MVE bude důkladně prohlédnuta a předpokládá se její vyspravení. V tomto úseku zdi je navržen sjezd do koryta vodního toku v rámci stavby VN spol. NATURENERGO, která momentálně probíhá, proto musí být oba projekty vzájemně koordinovány. Předpokládá se návrh nezbytných úprav zdi v oblasti sjezdu.
