## **ČÁST 1. ANALYTICKÁ ČÁST**

#### **A.2.2 Technické listy řešených vodních toků - GMF a HMF analýza**

##### **A 2.2.6 Technický list Smolinka**

### **Smolinka**

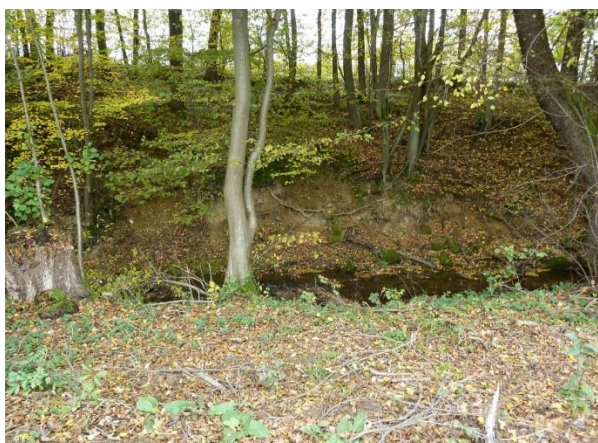
Obr. 11: Břehová eroze

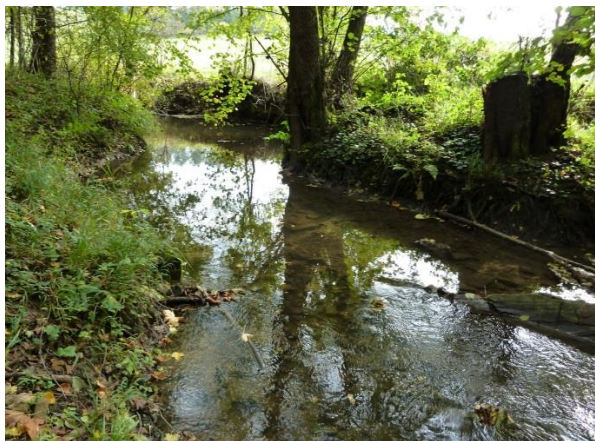
**Obr. 13: Odkrytý kořenový systém na levém břehu**

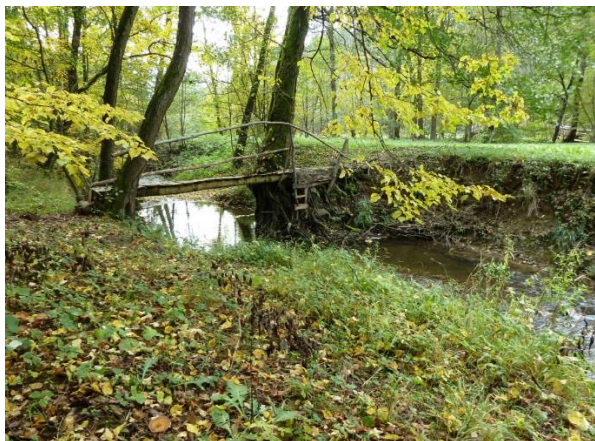
**Obr. 15: Lávka přes koryto Smolinky a břehová eroze**

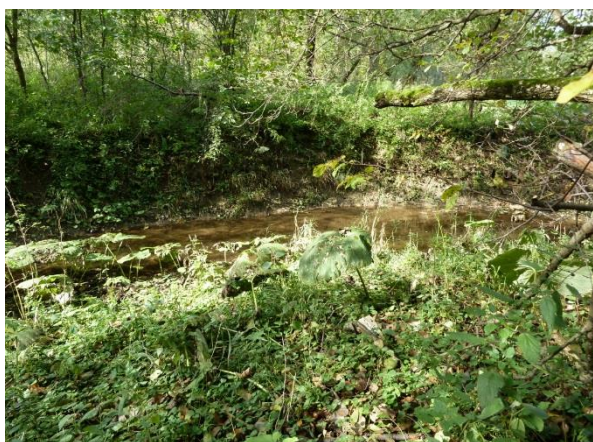
Obr. 19: Koryto Smolinky s vyeroďovaným pravým břehem

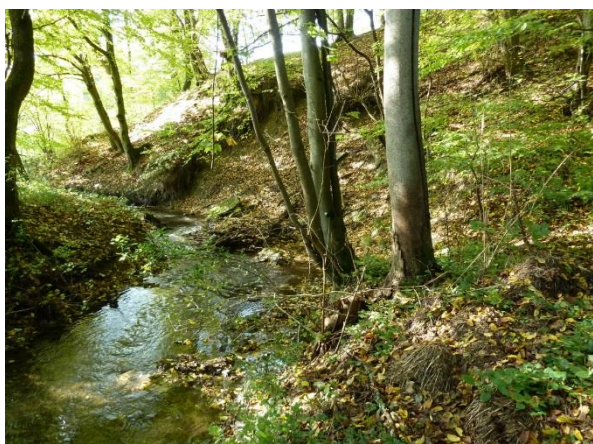
**Obr. 36: Vyerodovaný pravý břeh na konci  
řešeného úseku**

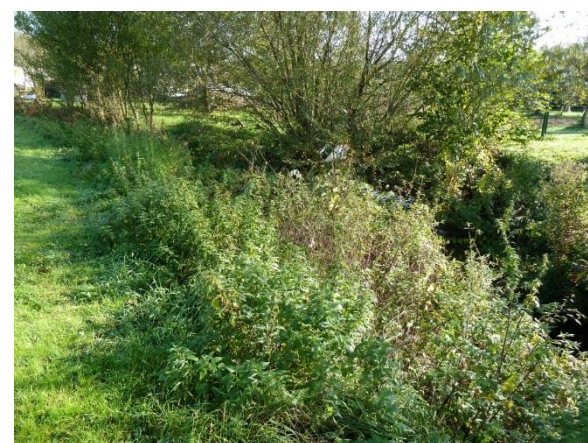
Obr. 45: Koryto vodního toku, zarostlé  
vegetací

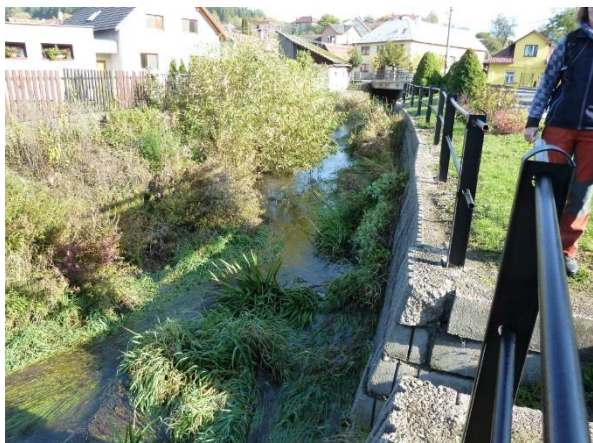
Obr. 48: Koryto Smolinky, pohled proti  
proudu

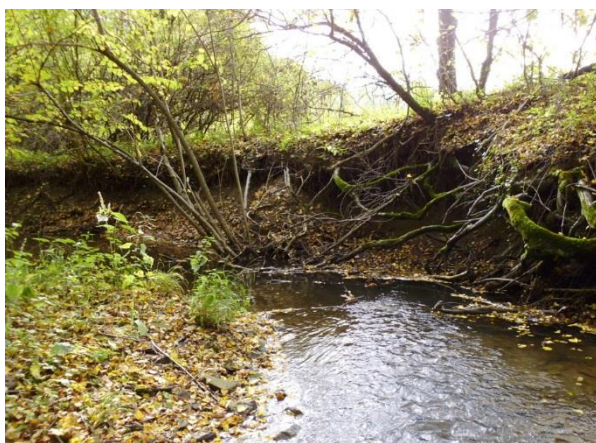
Obr. 77: Vymletý pravý břeh

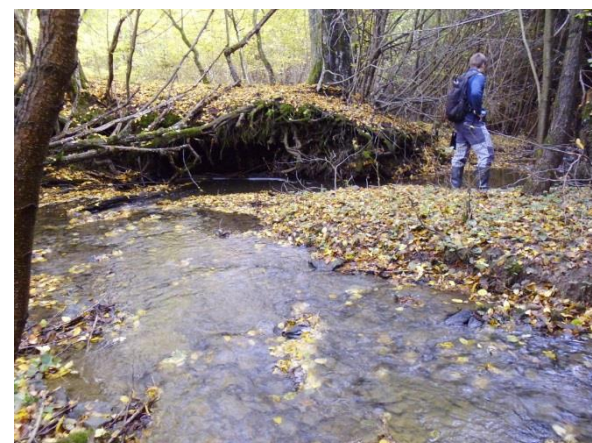
Obr. 93: Podemletý kořenový systém

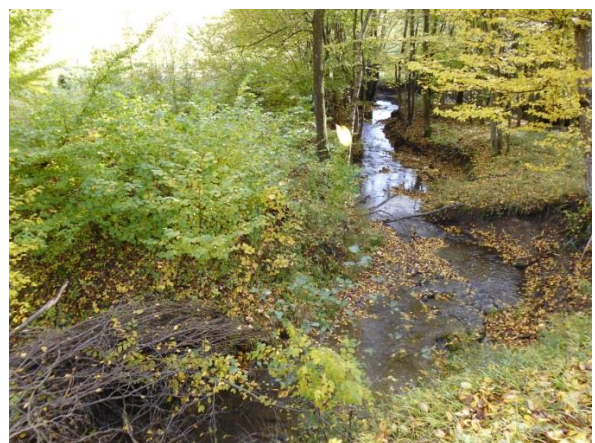
Obr. 97: Vymleté břehy
