#### A.2.2 Technické listy řešených vodních toků - GMF a HMF analýza

##### A 2.2.2 Technický list Benčice

### **Benčice**

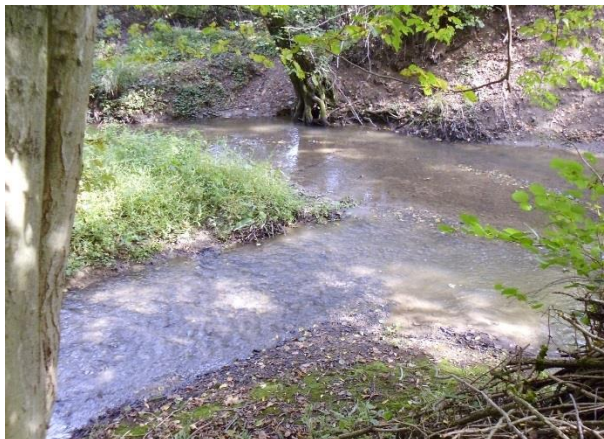
Obr. 1: Soutok Benčice s Vlárkou

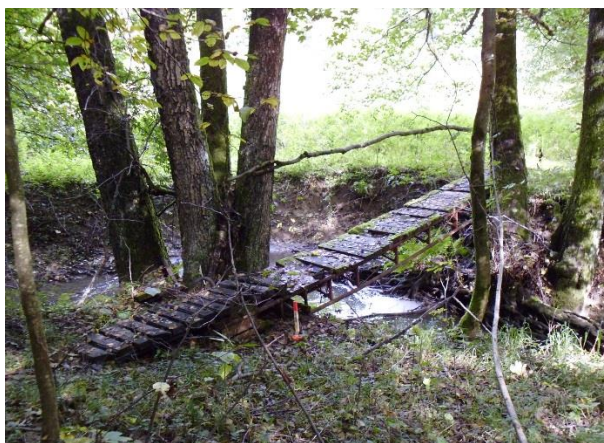
Obr. 3: Lávka pro pěší

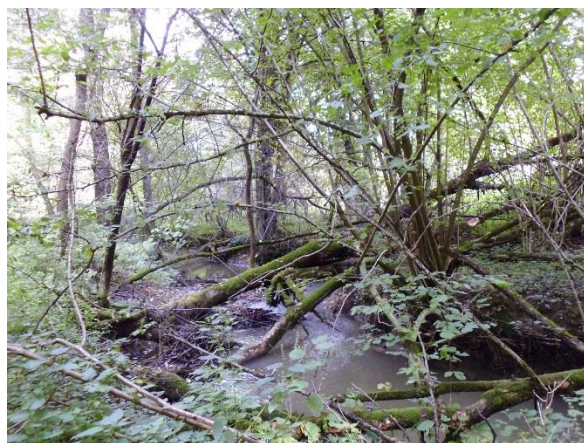
Obr. 4: Dřevní hmota v korytě

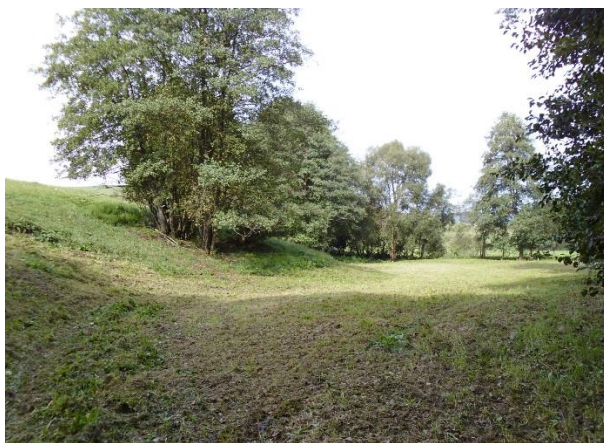
**Obr. 9: Niva podél pravého břehu**

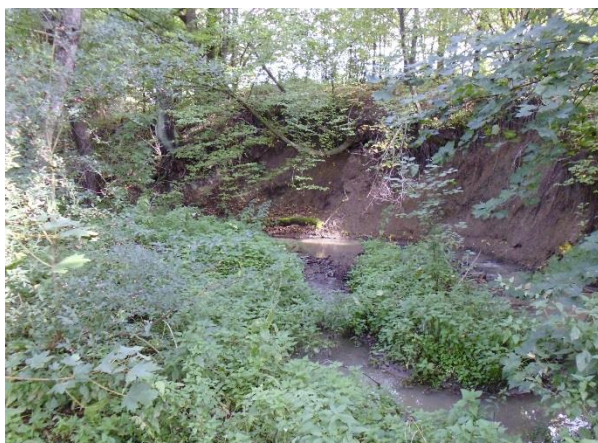
Obr. 13: Vyerodovaný břeh

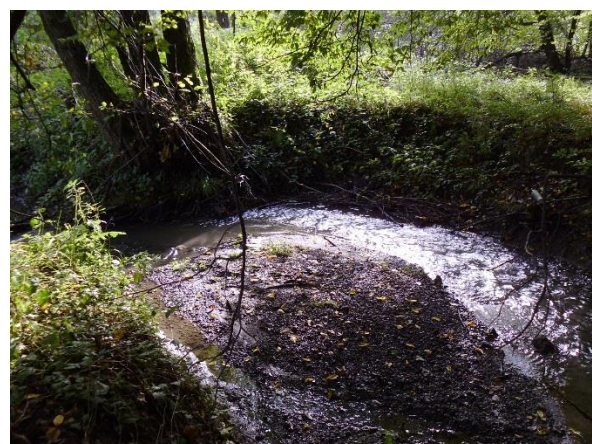
Obr. 16: Nánosy v konvexe, dřevní hmota v konkávě

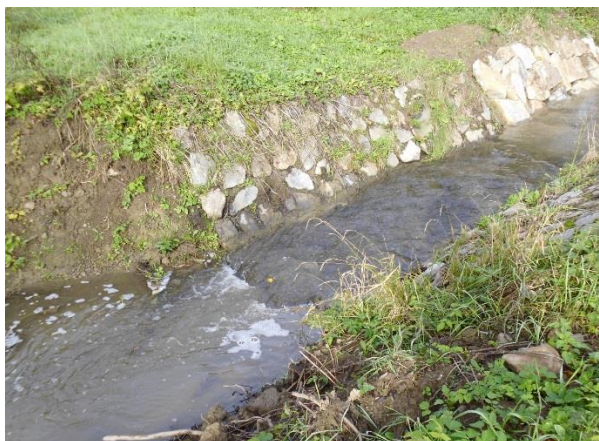
Obr. 19: Přechodová část opevnění koryta

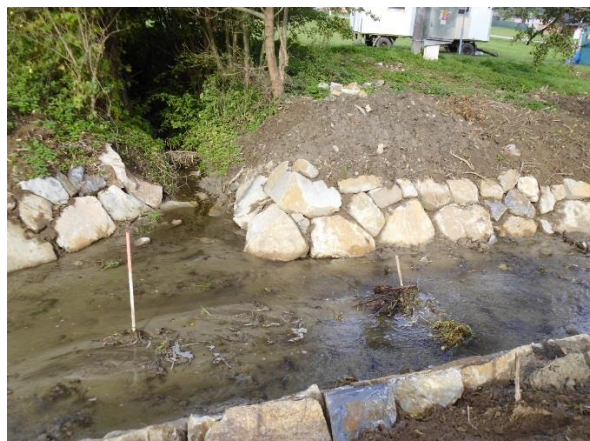
Obr. 20: Opevnění koryta a PB přítoku

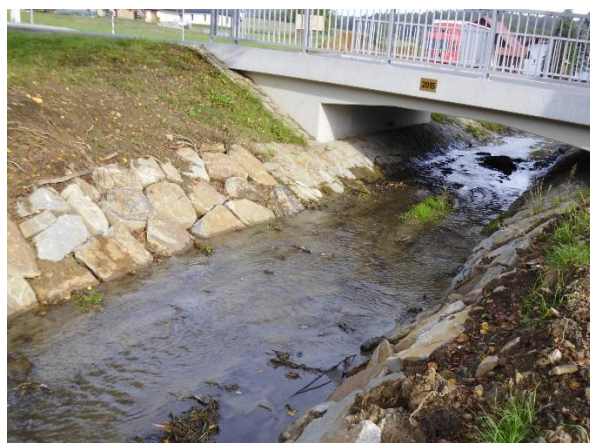
Obr. 22: Napojení nového opevnění koryta  
na opevnění pod mostem

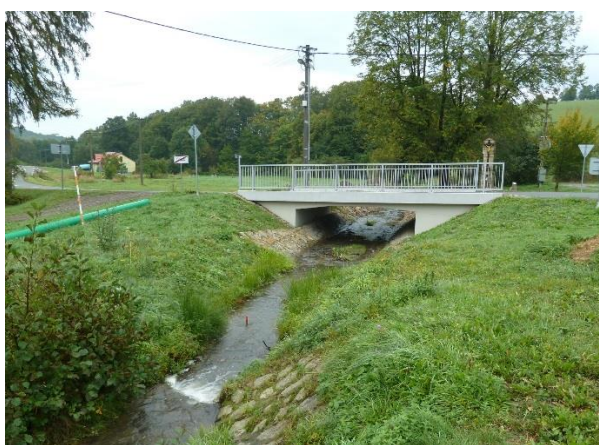
Úsek vodního toku se nachází v obci Újezd u Valašských Klobouk nad ČOV. Celý úsek je v současnosti spravován (zkapacitňován). Po dokončení zde bude lichoběžníkové koryto opevněné lom. kamenem. Kapacita koryta  $Q_{20}$ . Pod silnicí byl zrušen nekapacitní propustek a nahrazen betonovým mostem.

Obr. 23: Nový silniční most

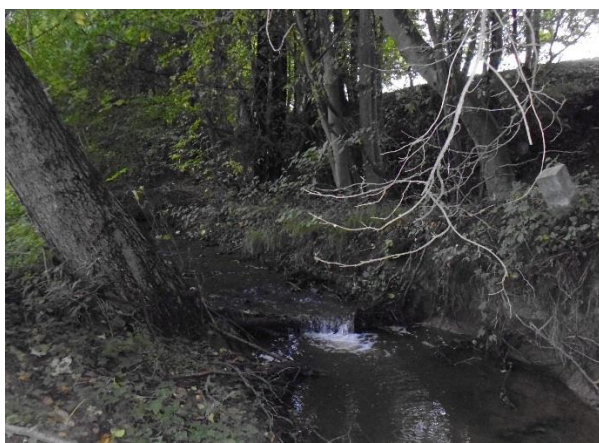
Obr. 31: Spádový stupeň, obnažený kořenový systém

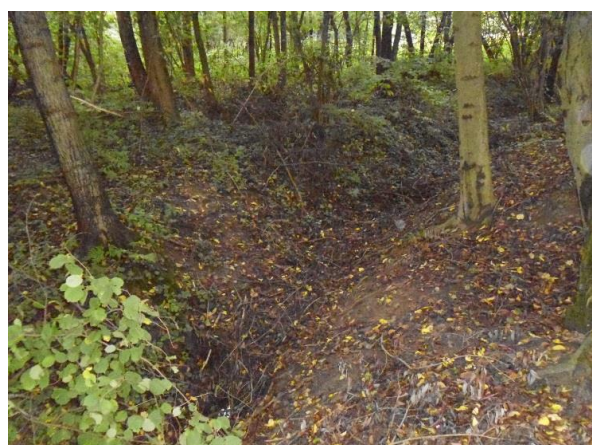
Obr. 34: Erozní rýha

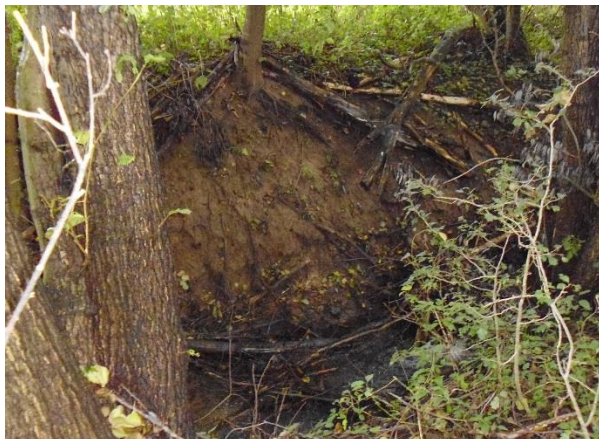
**Obr. 35: Vyerodovaný břeh, obnažený kořenový systém**

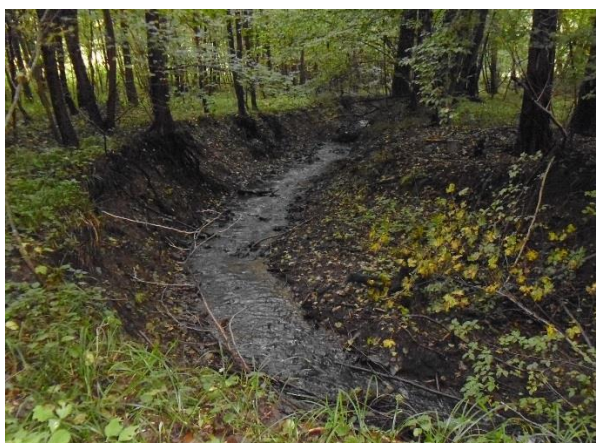
Obr. 43: Vyerodovaný břeh

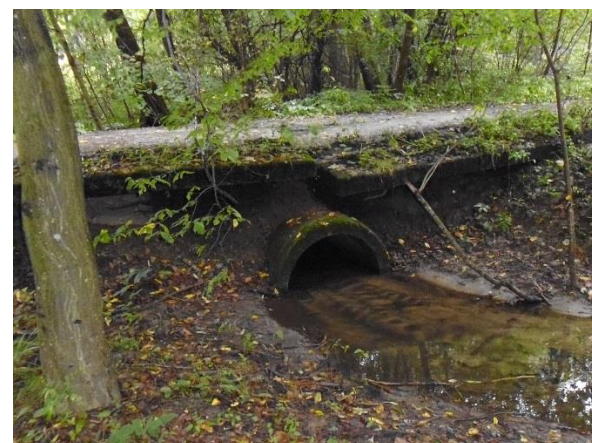
Obr. 46: Zanesený propustek

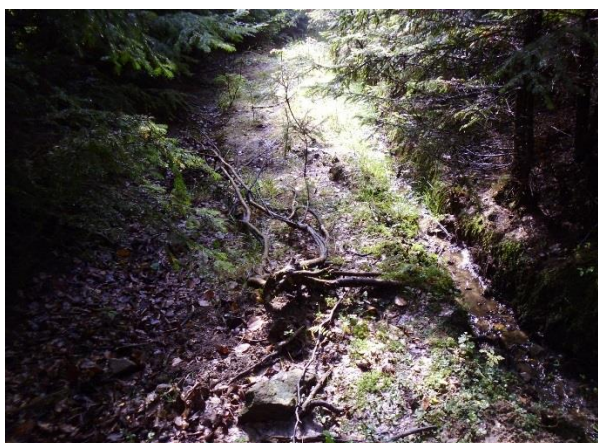
Obr. 51: Erozní rýha podél cesty v blízkosti toku

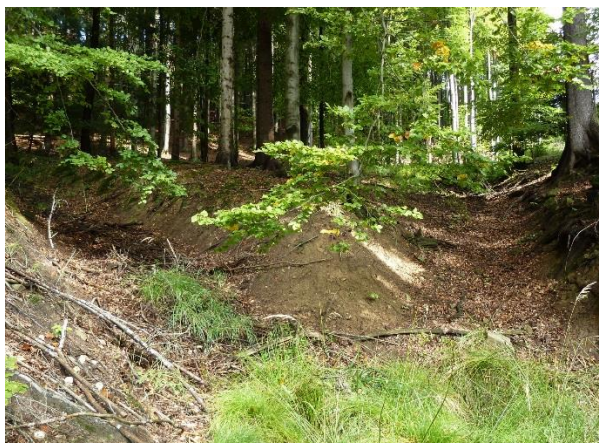
Obr. 57: Erozní strže

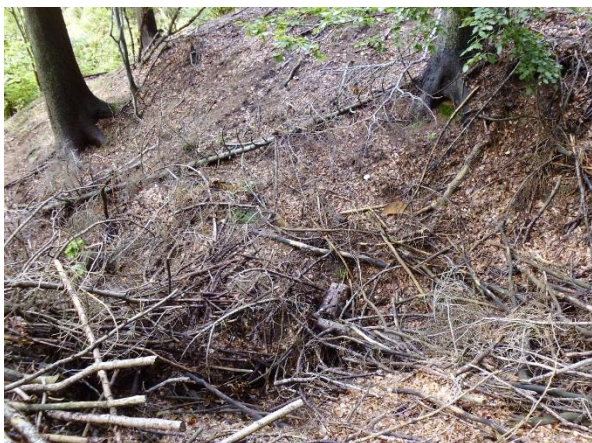
Obr. 58: Přehrážka vytvořená splavím

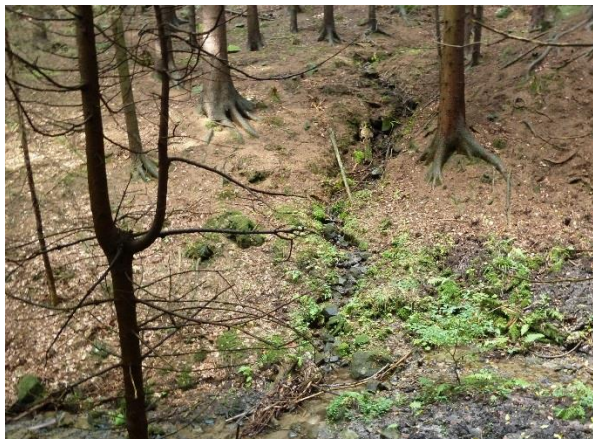
Obr. 59: Erozní rýha

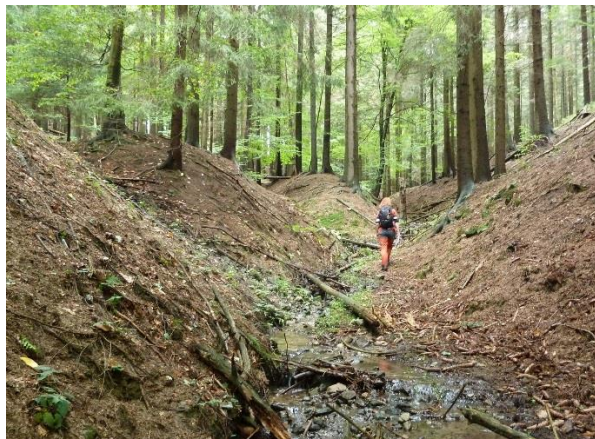
Obr. 60: Erozní strže

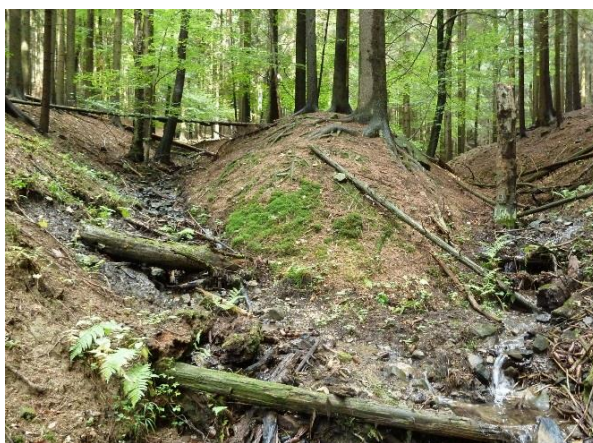
Obr. 61: Erozní strže

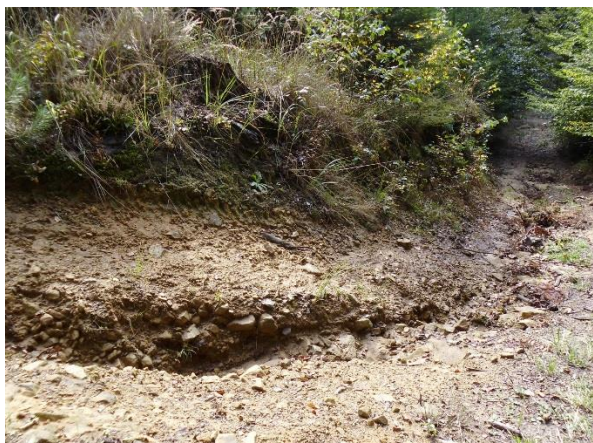
Obr. 63: Erozní rýha
