## ČÁST 1. ANALYTICKÁ ČÁST

#### A.2.2 Technické listy řešených vodních toků - GMF a HMF analýza

##### A 2.2.4 Technický list Vlára

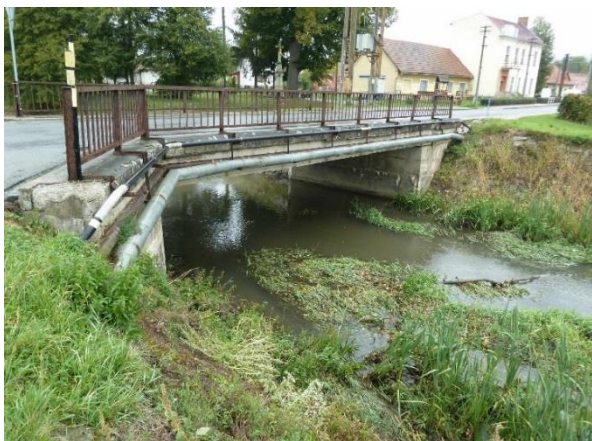
Obr. 1: Silniční most v ř. km 31,258 ve Vrběticích

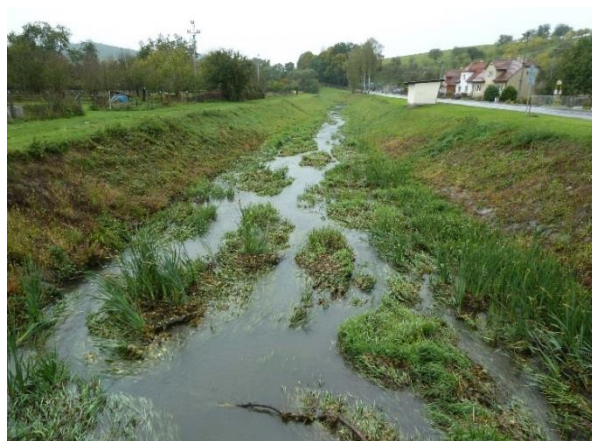
Obr. 2: Koryto Vlára pod silničním mostem

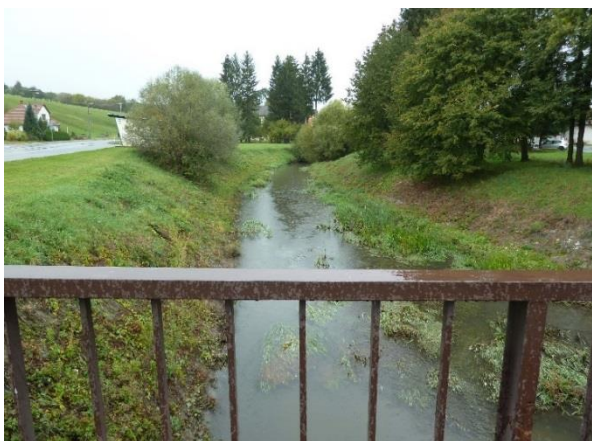
Obr. 3: Koryto Vlára nad silničním mostem

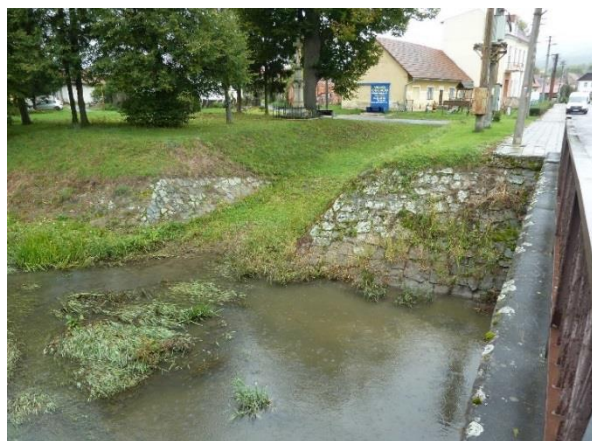
Obr. 4: Sjezd do toku ř. km 31,269

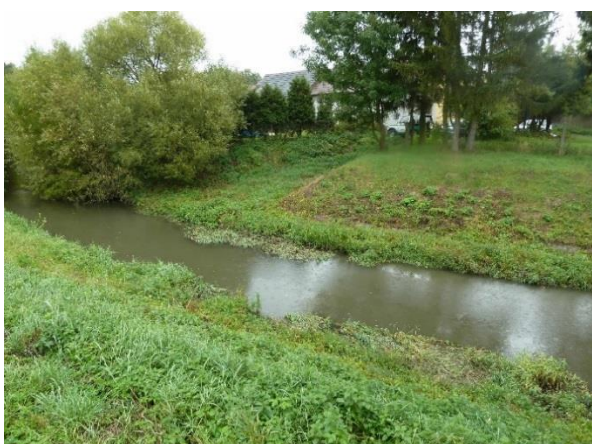
Obr. 5: Konec opevněného úseku na LB

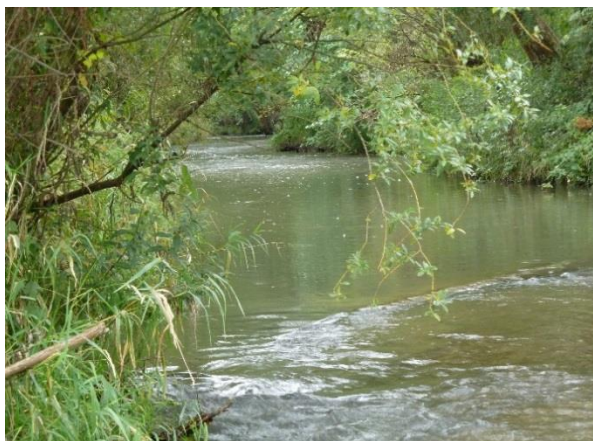
**Obr. 8: Koryto vodního toku nad brodem**

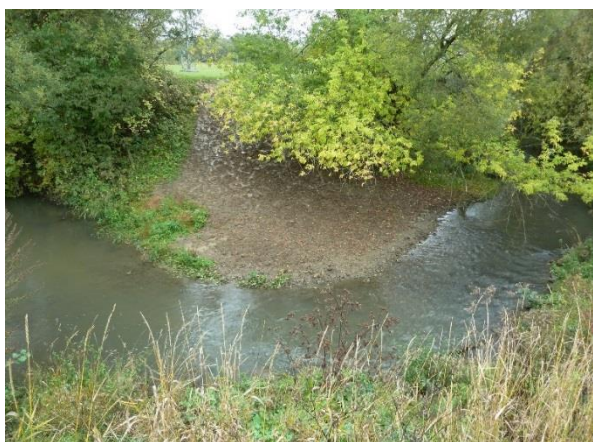
**Obr. 11: Koryto Vláry s napajedlem z PB pro koně**

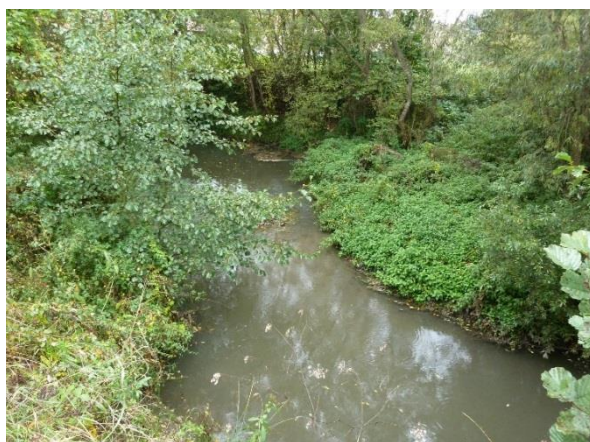
**Obr. 12: Koryto vodního toku – zvlněné, zarostlé vegetací, v pozadí je vidět vyerodovaný svah**

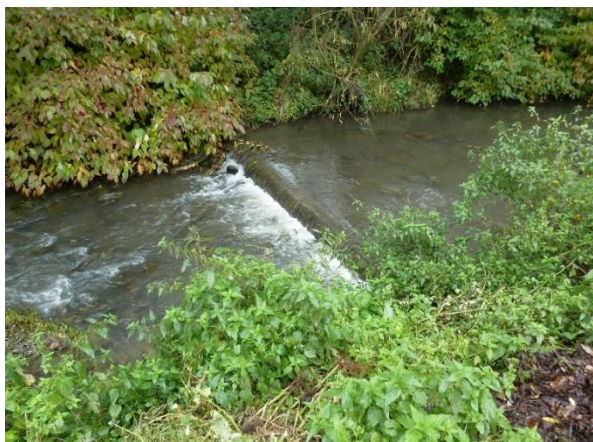
**Obr. 13: Dřevěný práh v korytě Vláry cca 30 m pod silničním mostem**

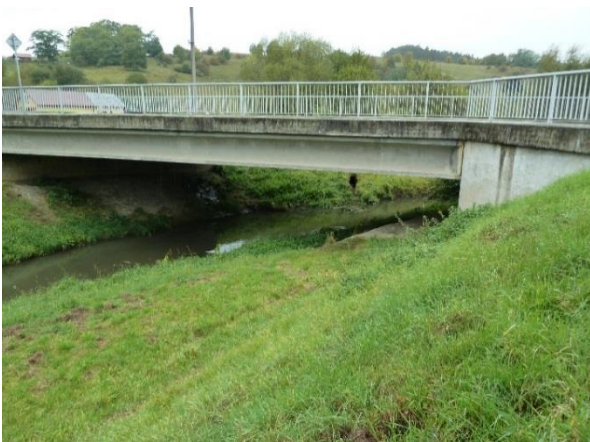
**Obr. 14: Silniční most na konci úseku vř. km 31,650**

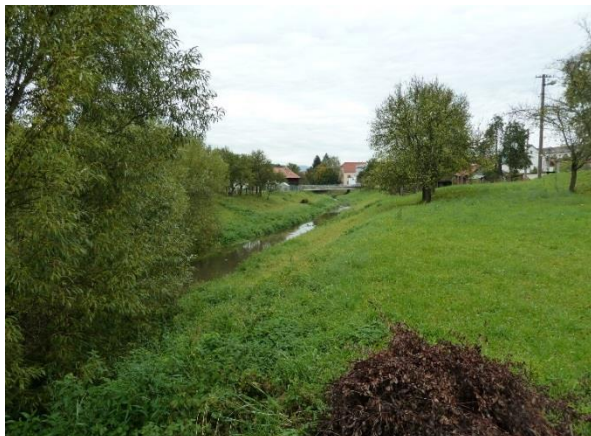
Obr. 15: Koryto vodního toku nad silničním mostem v ř. km 32,650

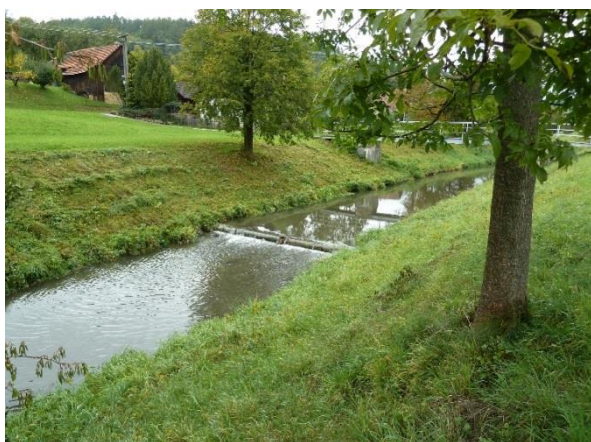
Obr. 17: Dřevěný stupeň v korytě pod lávkou pro pěší v ř. km 33,151

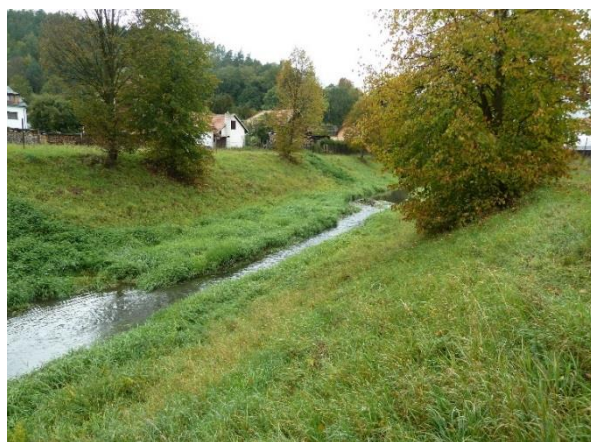
Obr. 18: Lokální zanesení dna a zúžení průtočného profilu

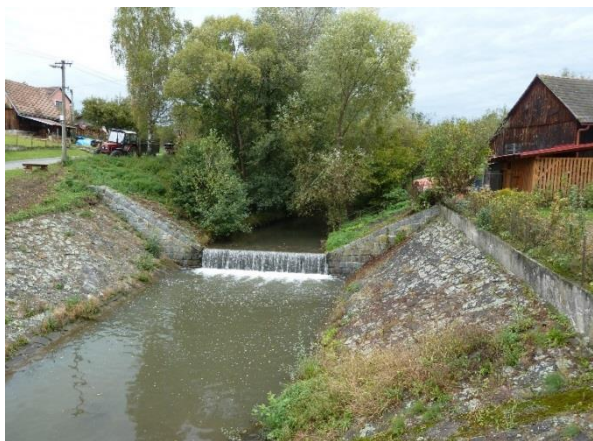
Jedná se o krátký úsek tvořený objektem kamenného spádového stupně výšky cca 2 metry v ř. km 33,506. Spádový stupeň se nachází těsně nad silničním mostem a mezi přelivnou hranou stupně a mostem je koryto vodního toku opevněno kamennou rovnatinou do betonu, která je místy prorostlá vegetací. Břehovou hranu tvoří betonové opěrné zídky s plotem (na levém břehu) a zábradlím (na pravém břehu).

**Obr. 21: Kamenný spádový stupeň v ř. km 33,506**

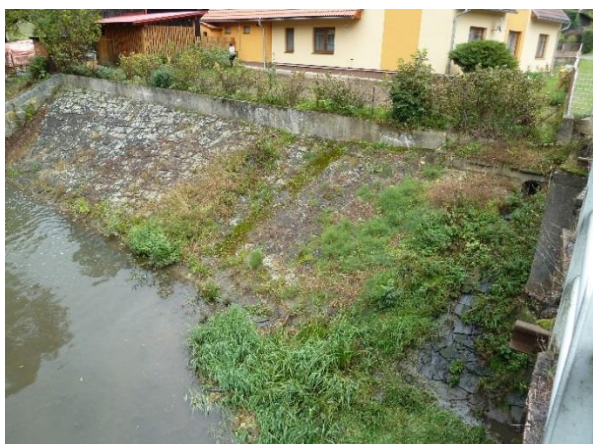
**Obr. 23: LB opevnění pod stupněm**

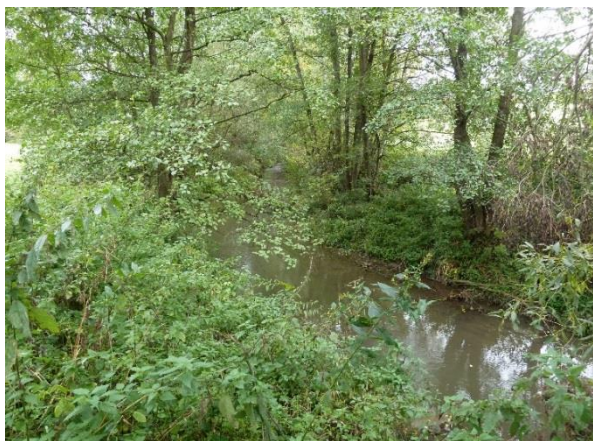
**Obr. 24: Koryto vodního toku nad spádovým stupněm zarostlé vegetací**

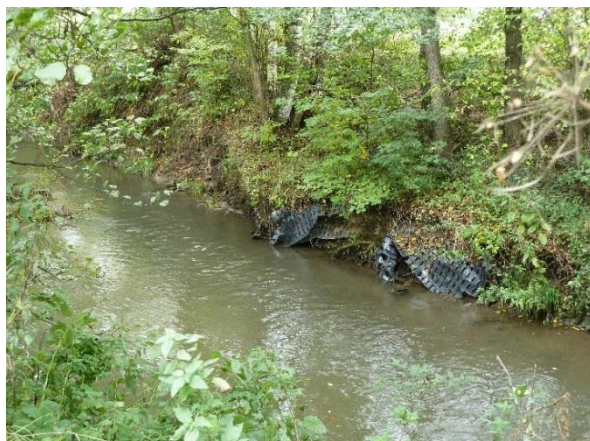
**Obr. 25: Narušené gumové opevnění v patě levého břehu**

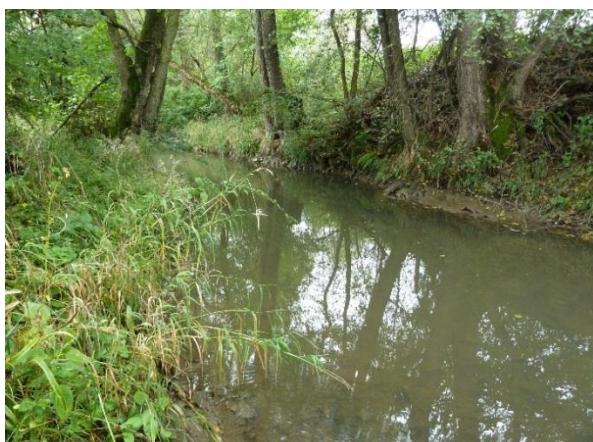
**Obr. 26: Koryto vodního toku – obnažený kořenový systém**

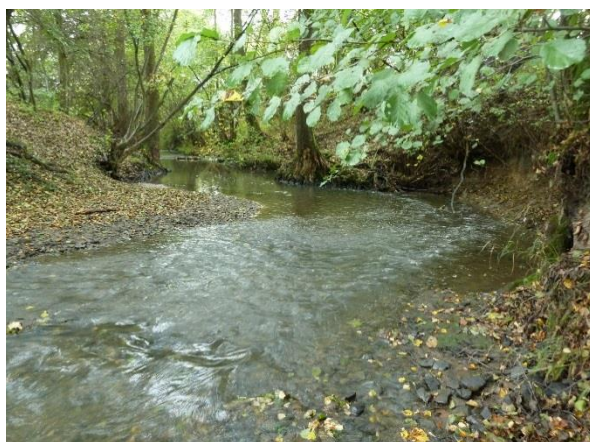
**Obr. 27: Zvlněná trasa vodního toku**

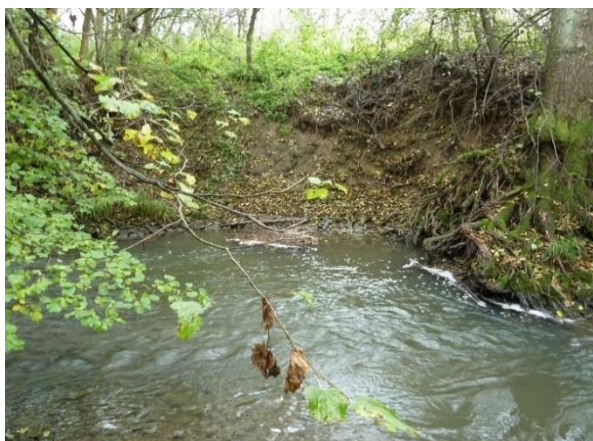
**Obr. 28: Levobřežní nátrž**

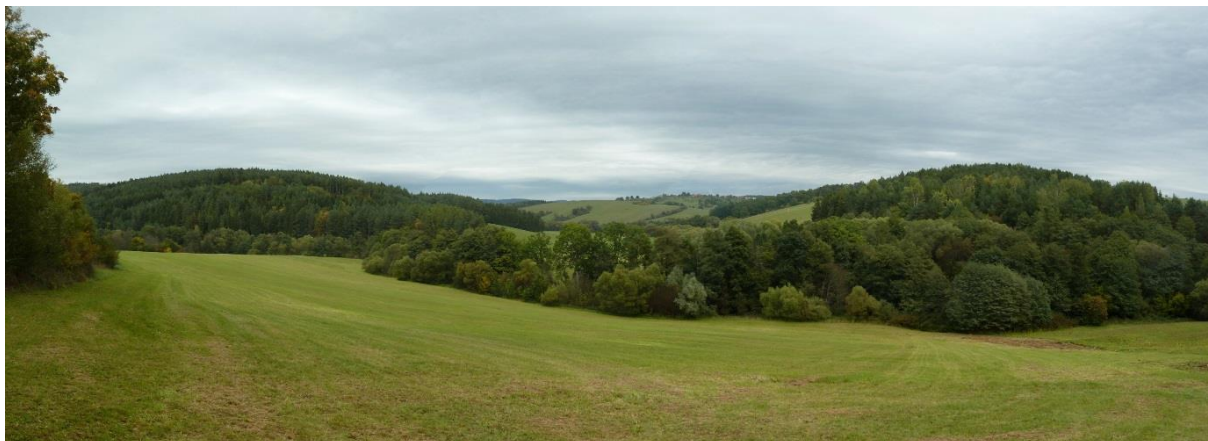
Obr. 30: Pohled do údolí vodního toku Vlárý, vlevo v zadní části podél stromů teče Sviborka

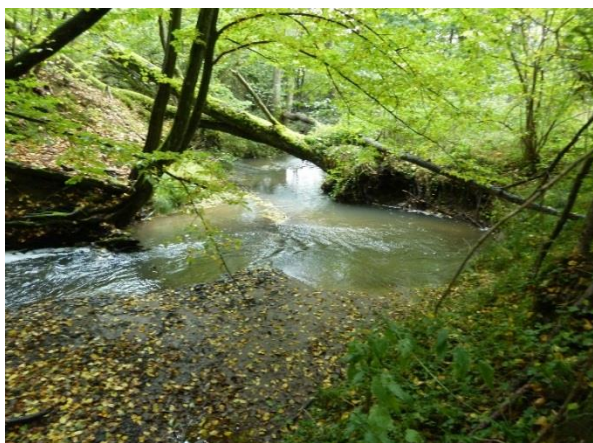
Obr. 31: Lokální nátrž na pravém břehu

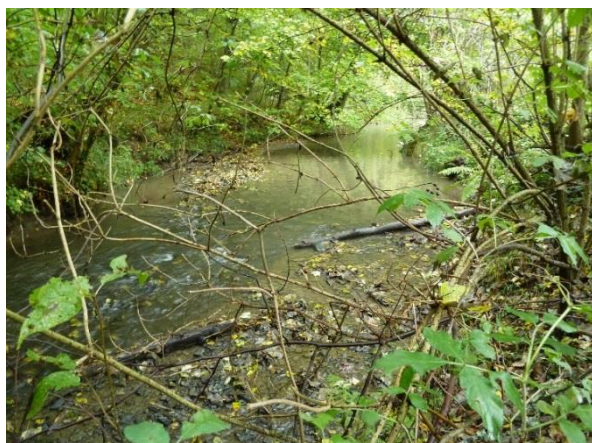
Obr. 32: Koryto Vlárý v horní části úseku

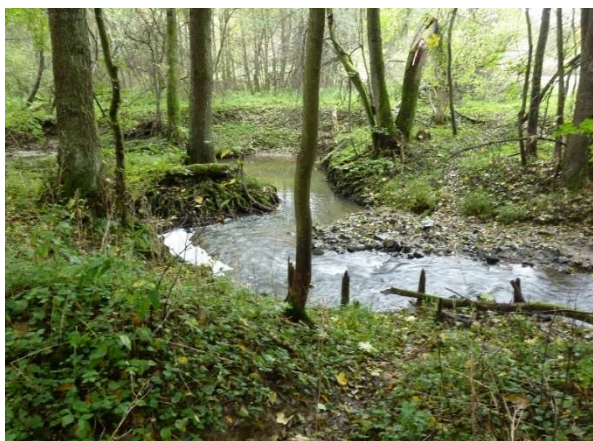
Obr. 33: Rozmeandrovaný vodní tok

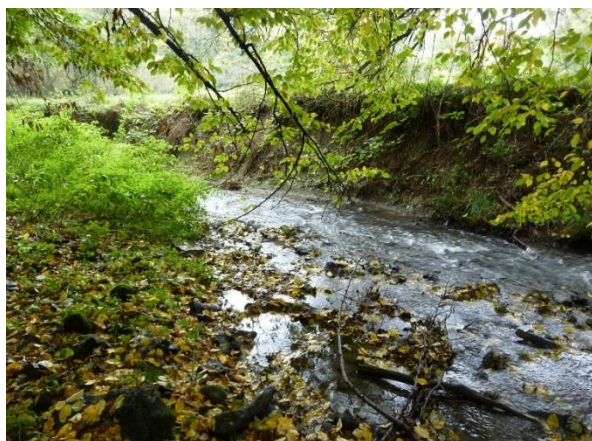
Obr. 34: Pravý břeh v konkávě vyerodovaný

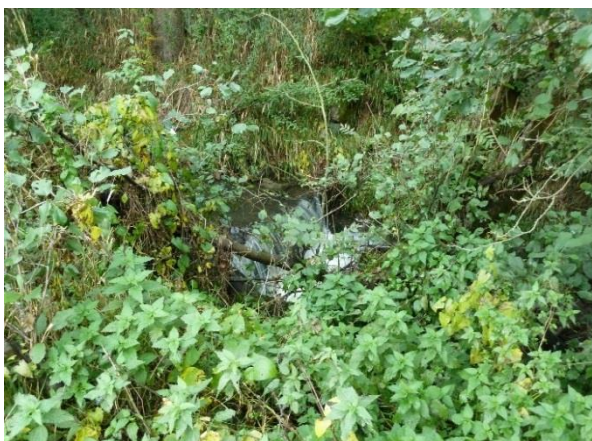
Obr. 39: Stupeň ve dně

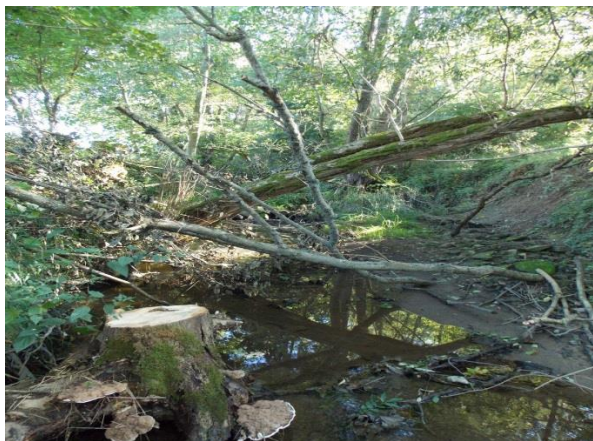
**Obr. 41: Dřevní hmota v korytě vodního toku**

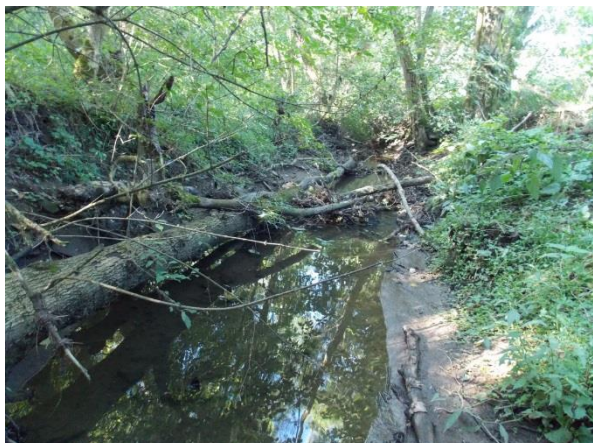
**Obr. 43: Koryto Vlára – dřevní hmota v korytě**

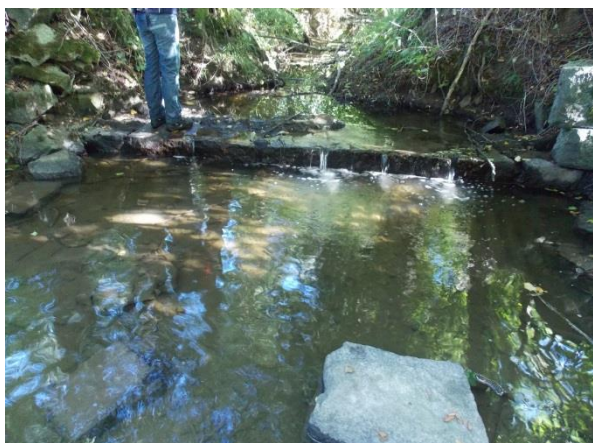
**Obr. 45: Kamenný stupeň v ř. km 39,741**

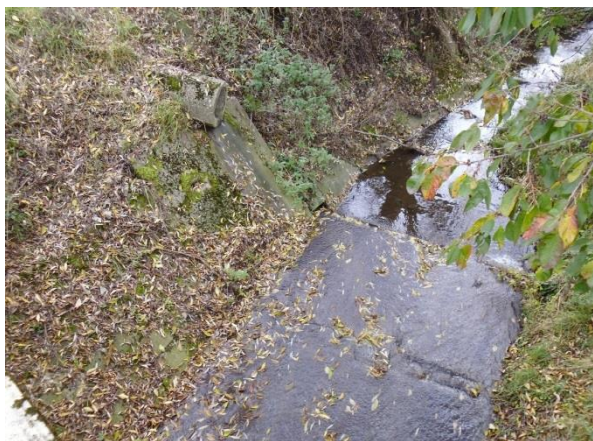
Obr. 47: Opevnění pod silničním mostem  
v ř. km 40,918

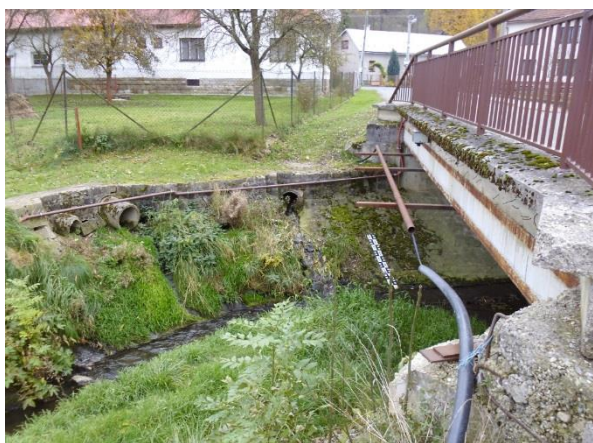
Obr. 49: Silniční most v obci Drnovice –  
výustě do koryta

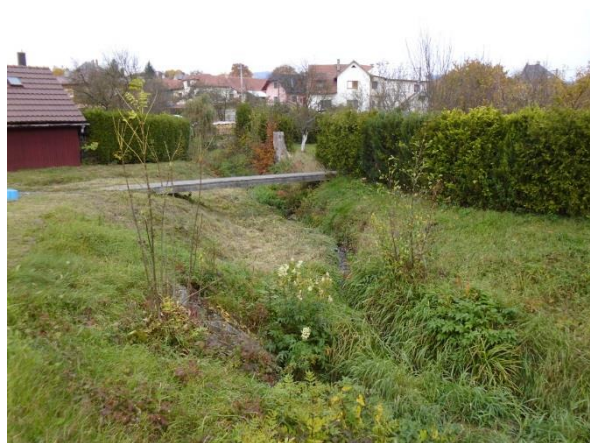
Obr. 50: Koryto Vláry nad silničním  
mostem v obci Drnovice – lávka v ř. km  
40,968

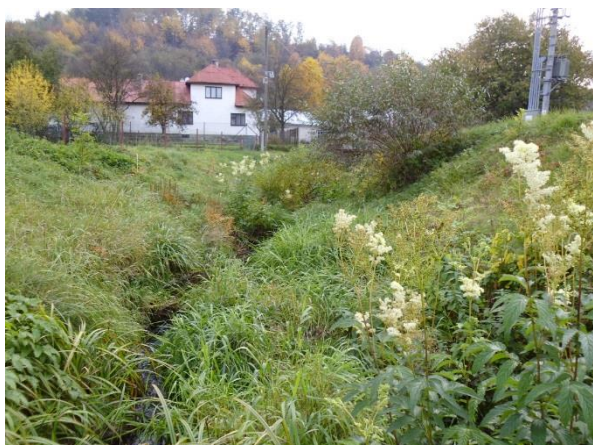
Obr. 51: Koryto Vláry v obci Drnovice

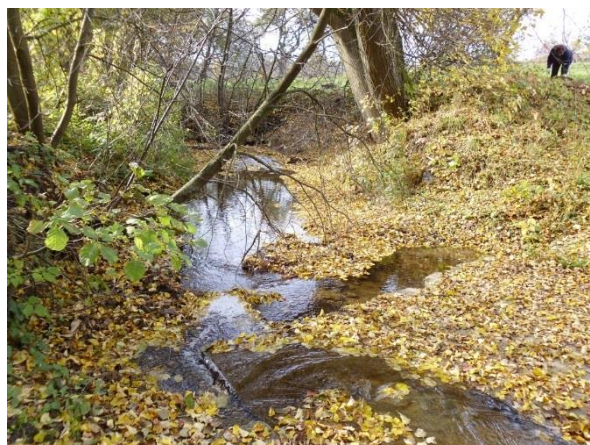
Obr. 52: Koryto na konci úseku u  
fotbalového hřiště

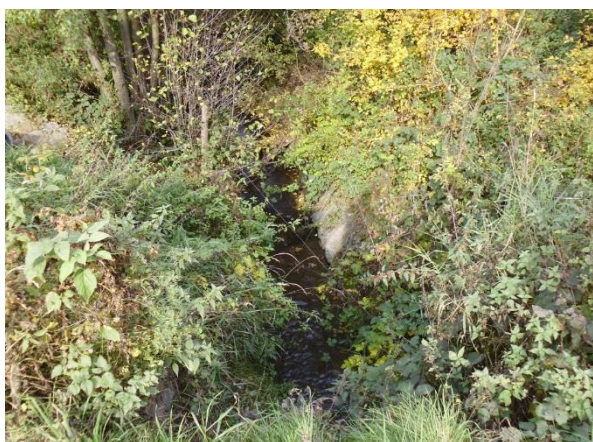
**Obr. 55: Koryto Vláry nad silničním mostem v ř. km 41,926**

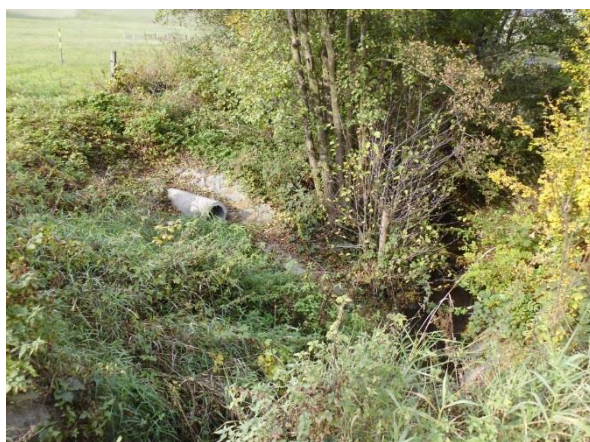
**Obr. 56: PB výust' v ř. km 41,939 z průmyslového areálu**

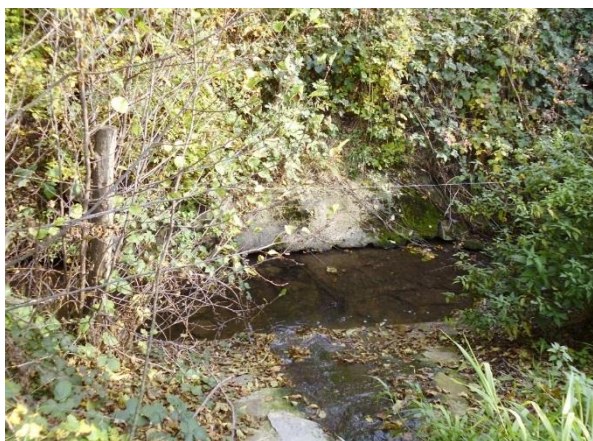
**Obr. 57: Pohled na koryto Vláry od výusti v ř. km 41,939**

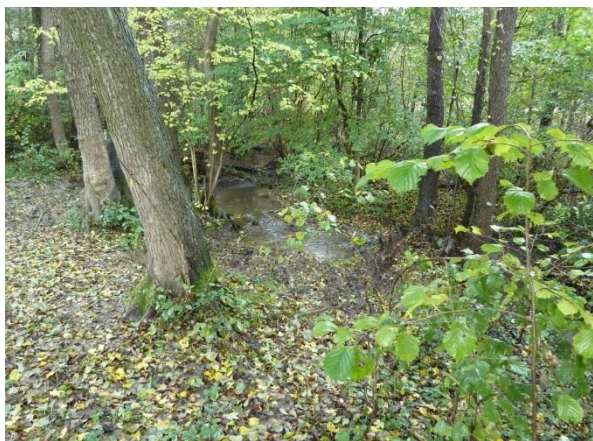
Obr. 59: Koryto Vláry

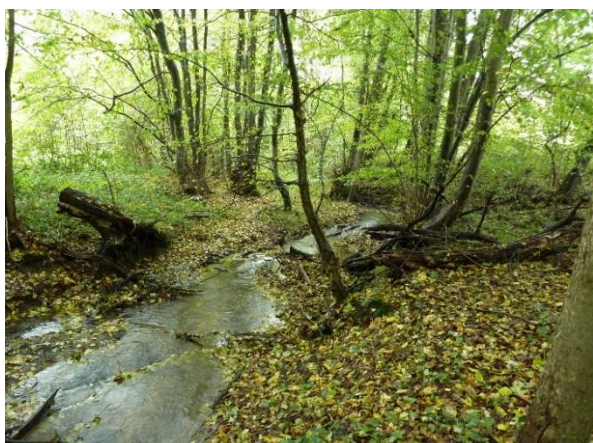
Obr. 61: Koryto vodního toku – niva tvořena lesním porostem, výskyt mrtvého dřeva

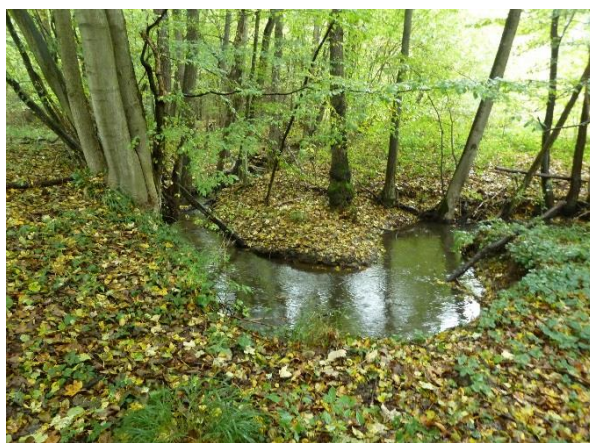
Obr. 62: Zvlněná trasa vodního toku

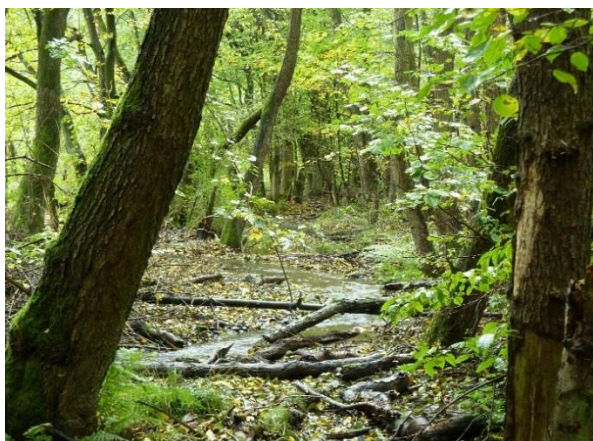
Obr. 63: Koryto v lesním porostu – výskyt mrtvého dřeva

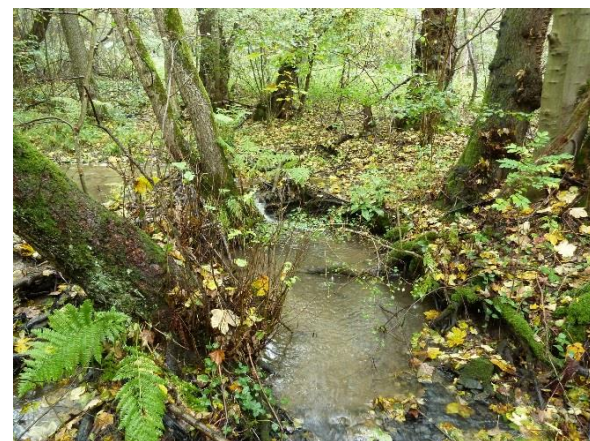
Obr. 64: Koryto vodního toku – niva tvořena lesním porostem

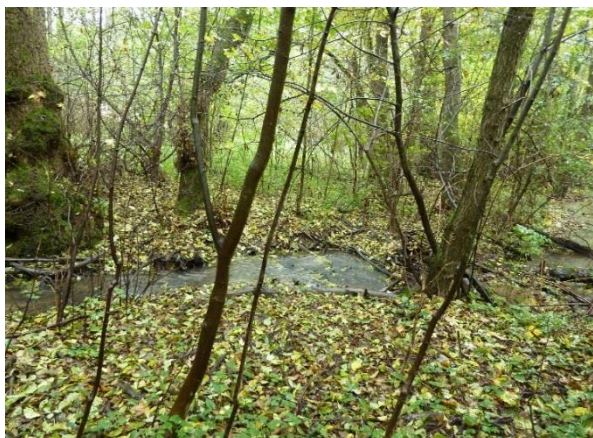
**Obr. 65: Koryto vodního toku – niva tvořena lesním porostem**

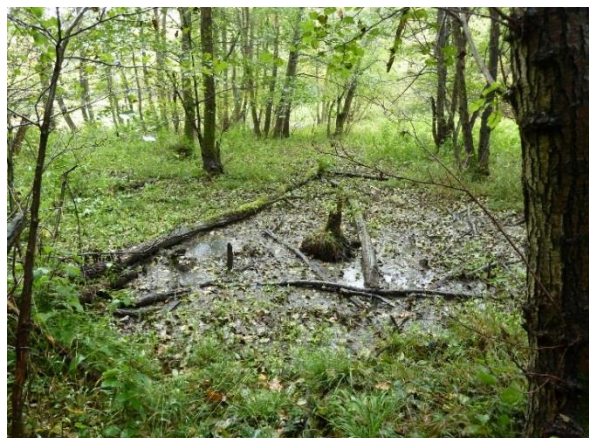
**Obr. 66: Mokřad**

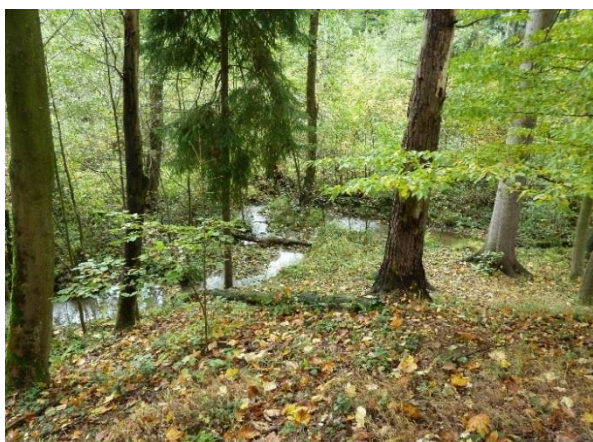
**Obr. 67: Rozvlněné/meandrující koryto vodního toku**

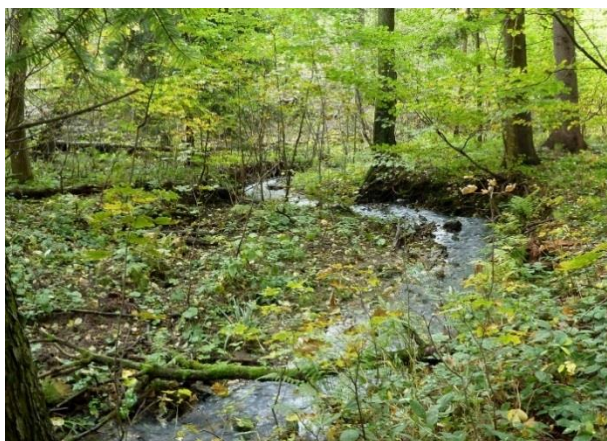
**Obr. 69: Rozvlněné koryto – niva tvořena lesním porostem**

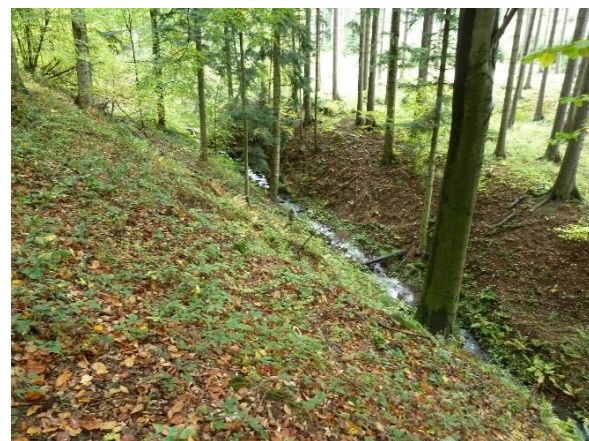
**Obr. 70: Zahloubené koryto vodního toku**

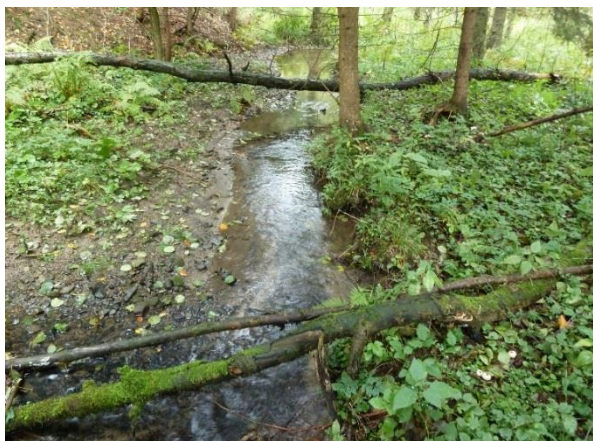
Obr. 71: Koryto vodního toku v dolní části řešeného úseku – pohled po toku

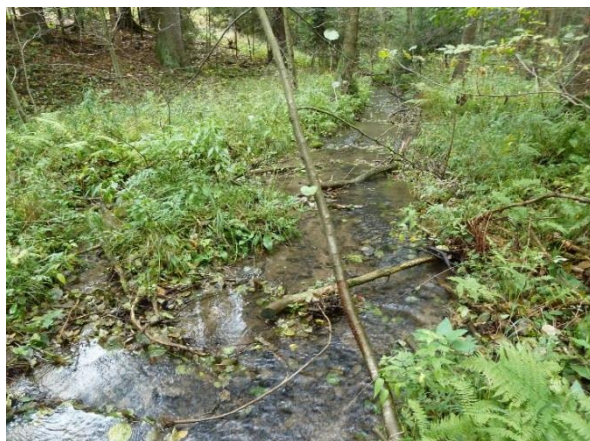
Obr. 72: Koryto vodního toku, niva toku tvořena lesním porostem

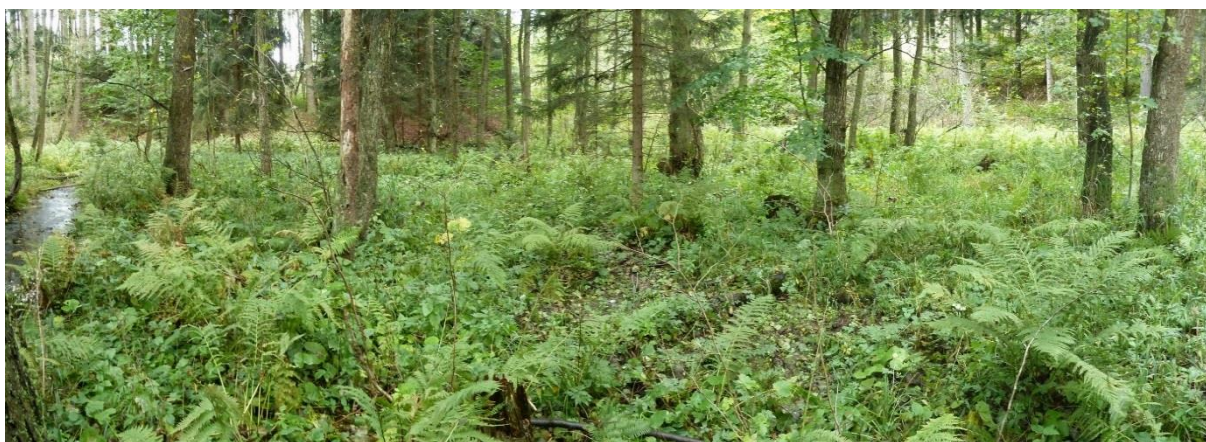
Obr. 73: Pravobřežní niva tvořena mokřadem

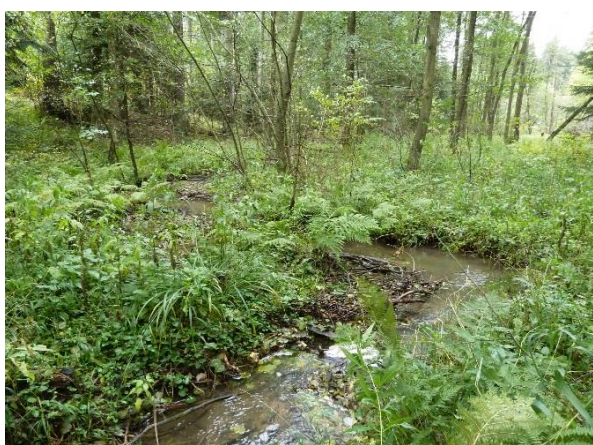
Obr. 74: Trasa koryta zvlněná

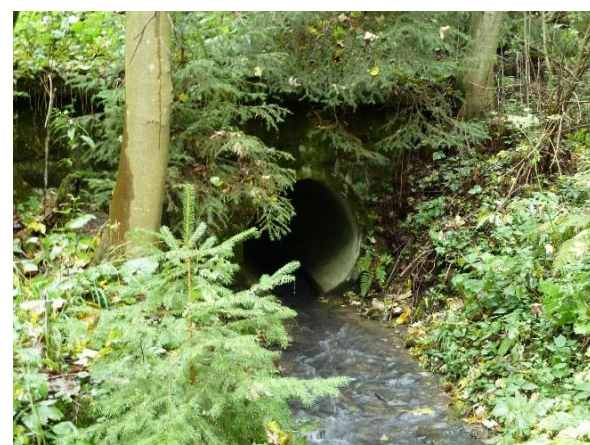
Koryto vodního toku je v přirozeném stavu bez jakéhokoliv zásahu. Trasa koryta je rozvlněná. Koryto je tvořeno v lesní zahloubené údolnici. Řešený úsek vodního toku je ohraničen lesními cestami, pod kterými je koryto vedeno v betonovém propustku, kde dochází k značnému ovlivnění pohybu splavenin.

Obr. 75: Propustek pod lesní cestou v ř. km 44,949

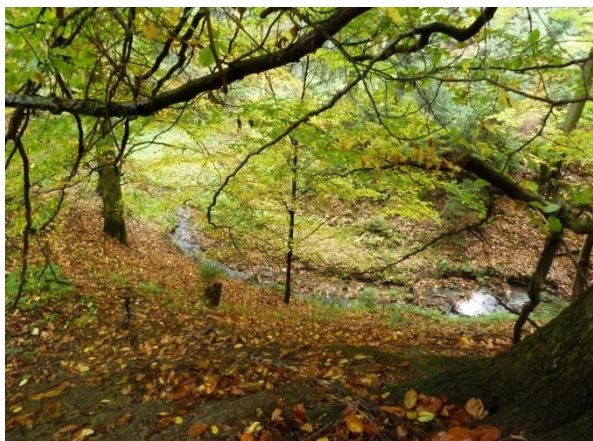
**Obr. 76:** Koryto vodního toku ve spodní části úseku

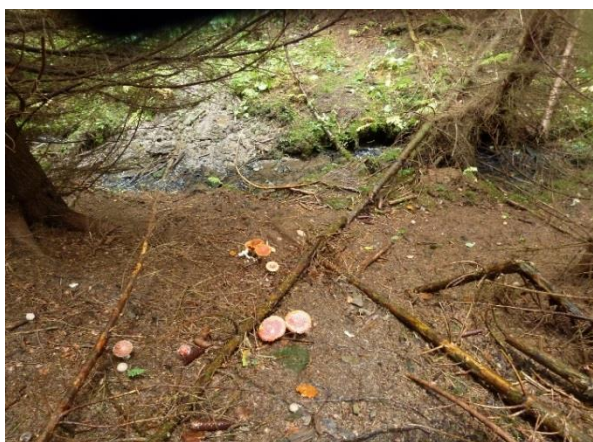
**Obr. 78:** Koryto vodního toku – tok téměř v pramenité oblasti

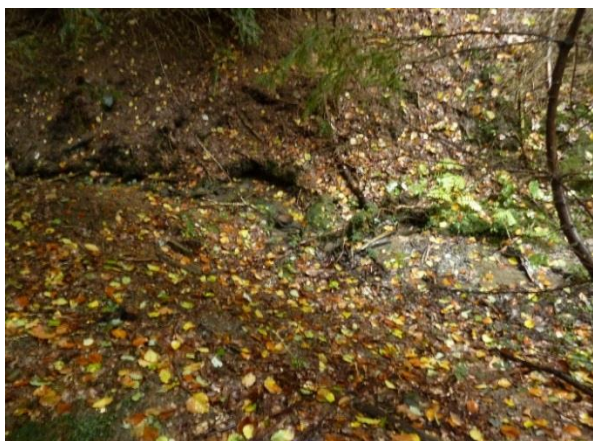
**Obr. 80:** Koryto vodního toku v lesní nivě
