A.2.2 Technické listy řešených vodních toků - GMF a HMF analýza

A 2.2.5 Technický list Tichovský potok

Tichovský potok

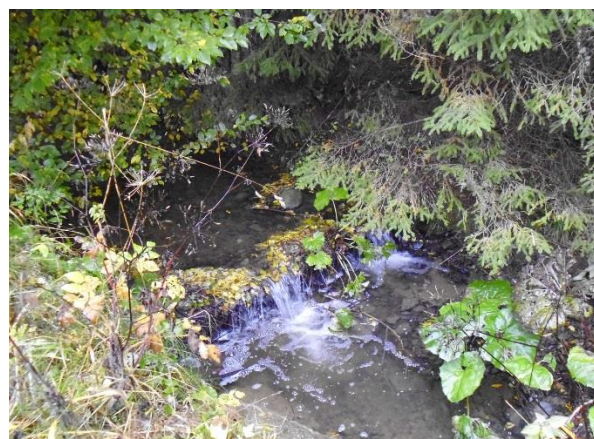
Obr. 4: Spádový stupeň

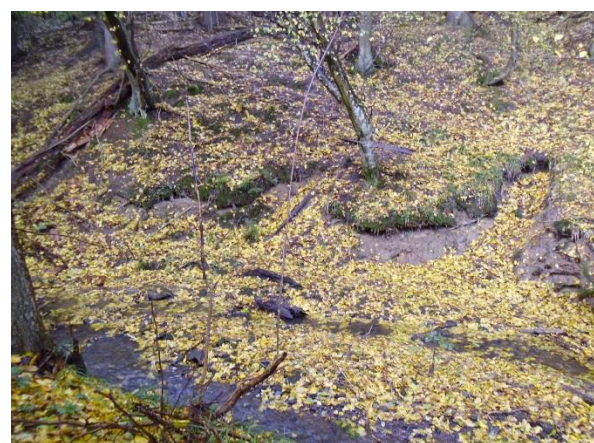
Obr. 6: Pohled na koryto a vymleté břehy

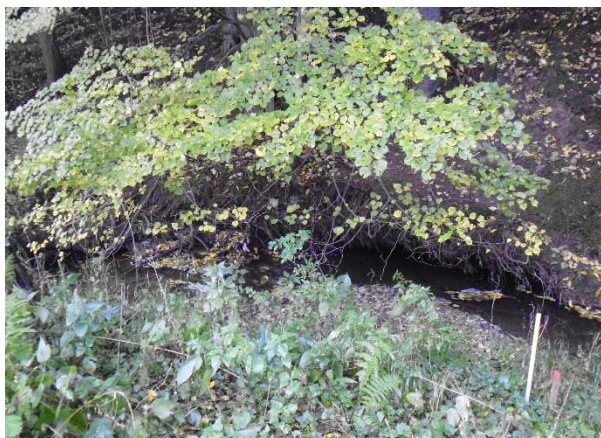
Obr. 7: Podemletý břeh, obnažený kořenový systém

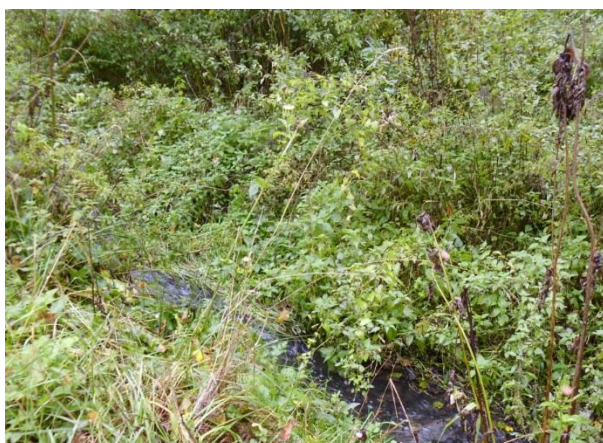
Obr. 11: Zarostlé břehy

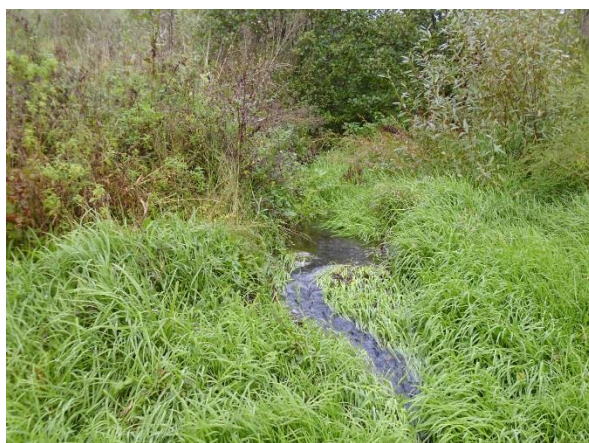
Obr. 12: Zmenšený průtočný profil

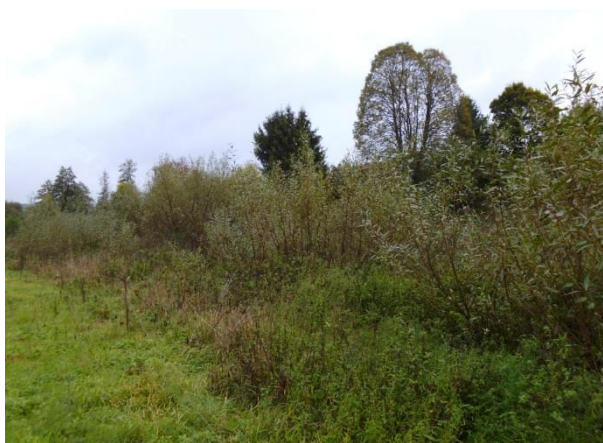
Obr. 13: Pohled na zarostlou trasu toku

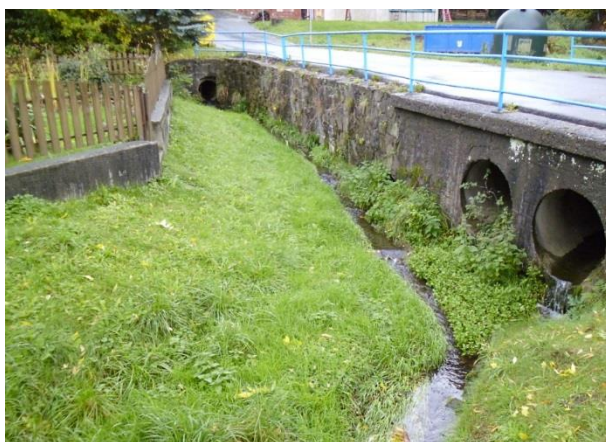
Obr. 17: Opěrná zeď na levém břehu

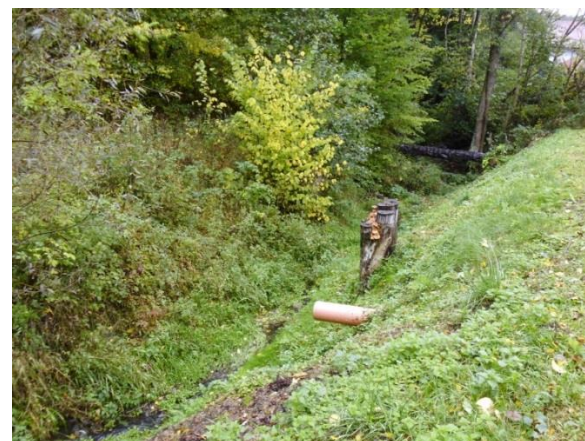
Obr. 20: Výúst' do toku a trubní lávka v pozadí

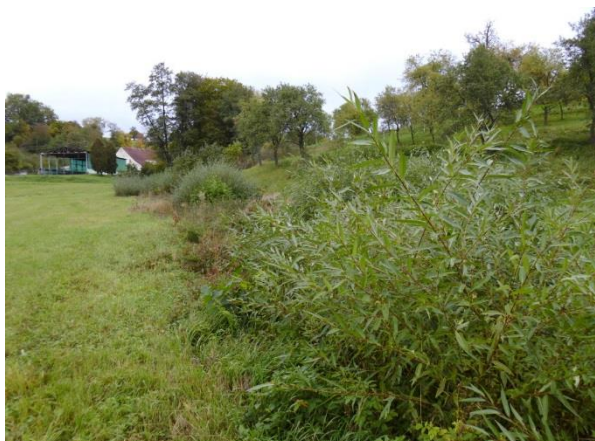
Obr. 22: Pohled na zarostlou trasu toku

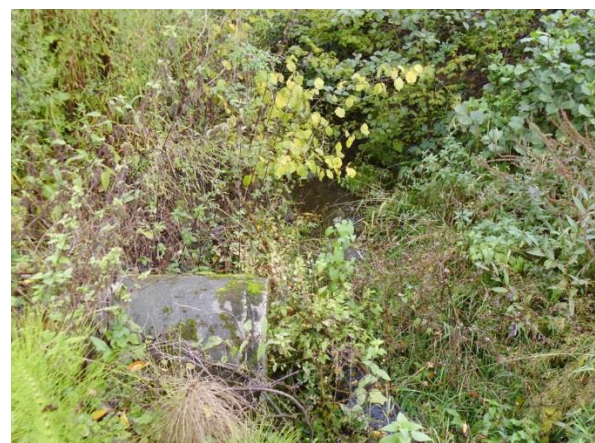
Obr. 26: PB výust' do toku

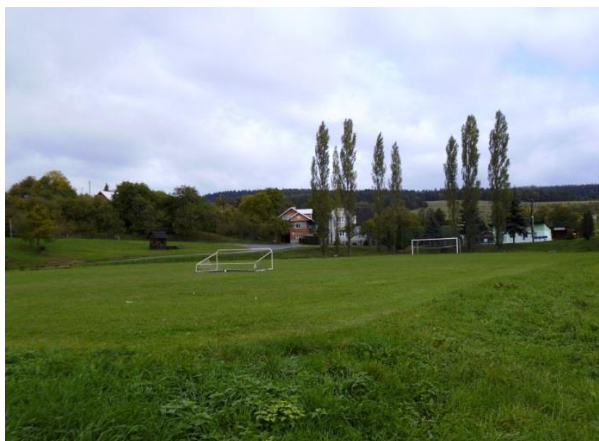
V 70. letech došlo k vytvoření fotbalového hřiště navážkou, z tohoto důvodu došlo k zatrubnění potoka. Úsek č. 6 je tedy v celé části zatrubněný. Zatrubnění je tvořeno železobetonovými troubami DN 1200. Na vtoku do zatrubnění je vytvořený hlásný profil skupiny C (Id. profilu OBC535184_1). Na okraji fotbalového hřiště je umístěna revizní šachta.

Obr. 31: Fotbalové hřiště nad zatrubněným potokem

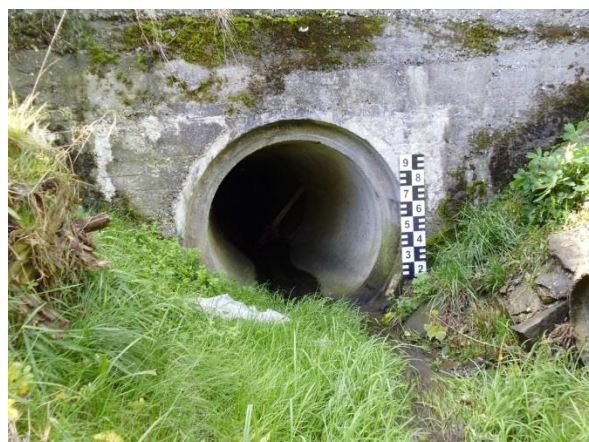
Obr. 34: Počátek zatrubnění

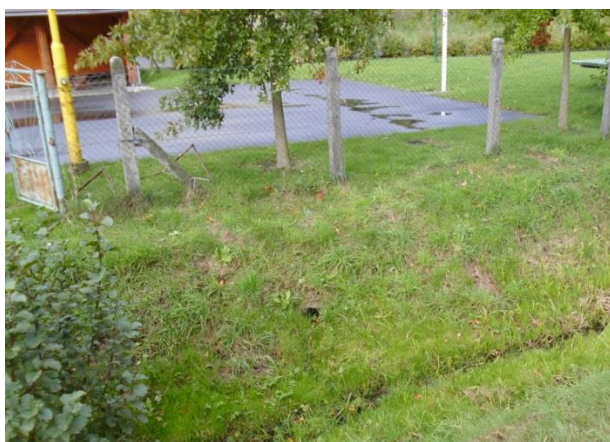
Obr. 37: Koryto vodního toku se zaústěnou výustí

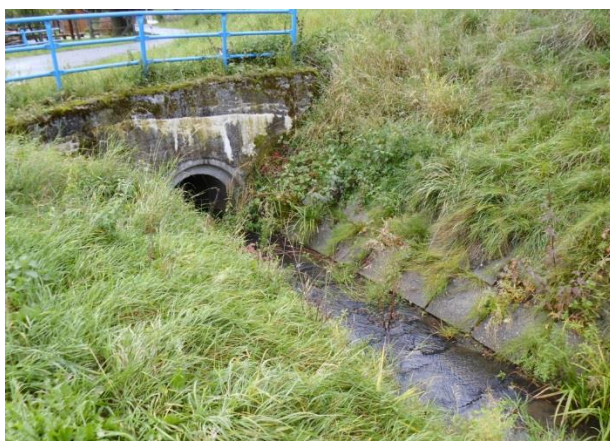
Obr. 39: Propustek s opevněním

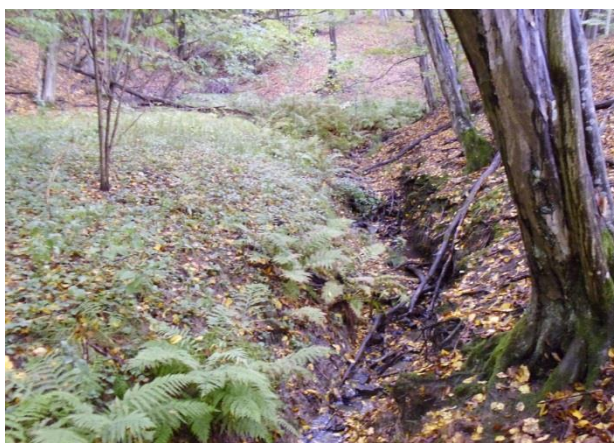
Obr. 47: Zahloubené koryto
