ČÁST 1. ANALYTICKÁ ČÁST

A.2.2 Technické listy řešených vodních toků - GMF a HMF analýza

A 2.2.1 Technický list Vysokopolský potok

Vysokopolský potok

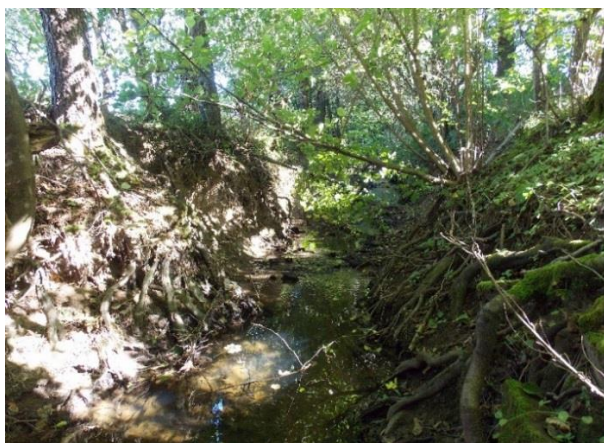
Obr. 2: Dřevní hmota v korytě

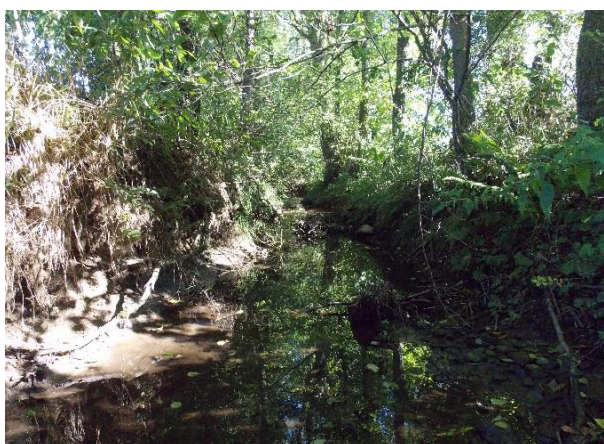
Obr. 4: Pravobřežní niva

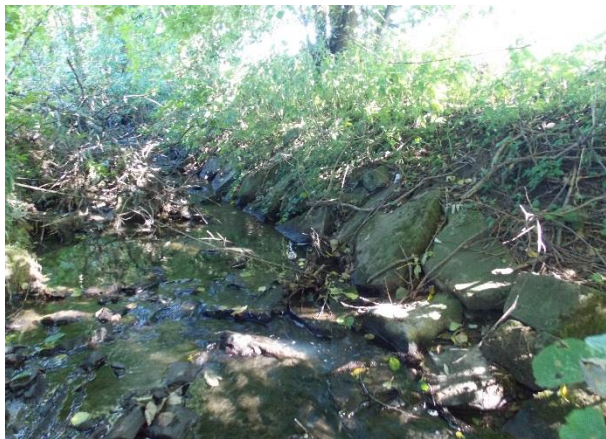
Obr. 6: Dřevní hmota v korytě

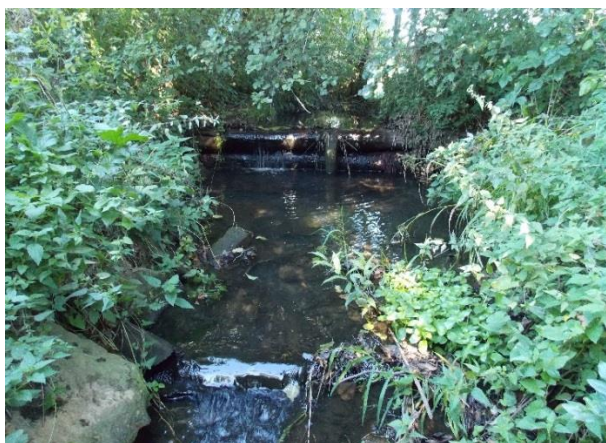
Obr. 8: Kamenný pádový stupeň ř. km 0,173

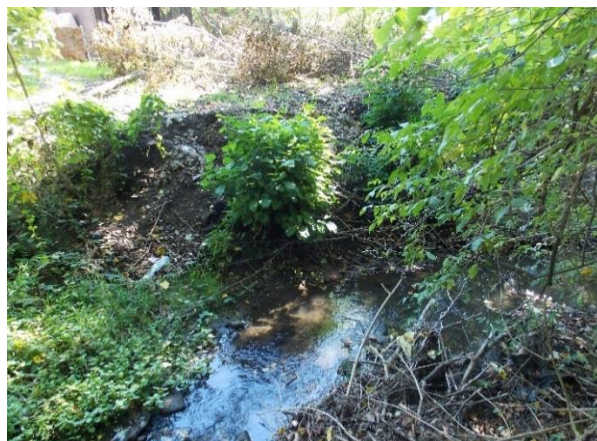
Obr. 43: Zemina, suť, kompost

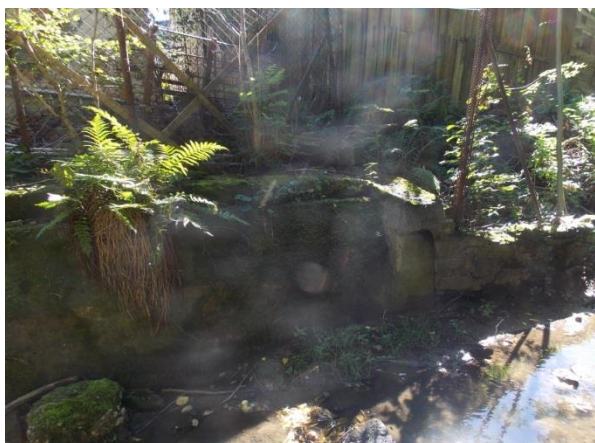
Obr. 44: Opěrná zeď

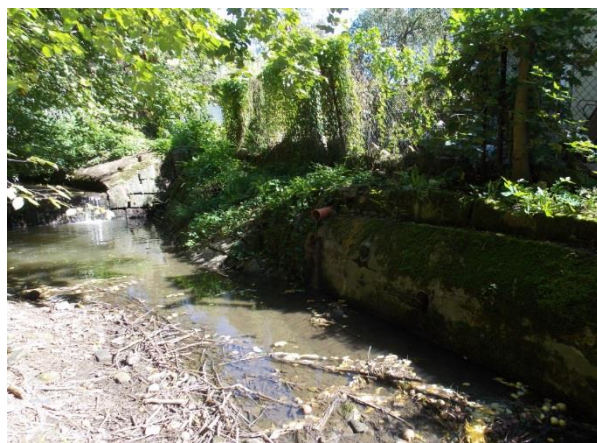
Obr. 45: Opěrná zeď, LB výust'

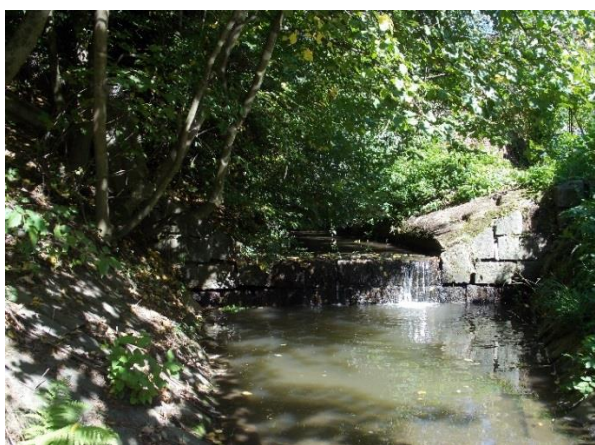
Obr. 46: Spádový stupeň ř. km 1,069

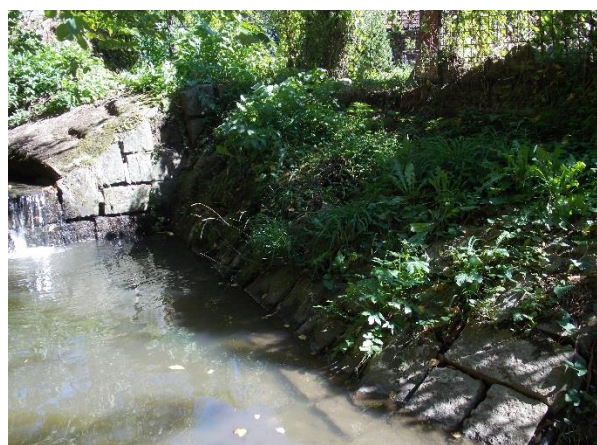
Obr. 47: Opevnění břehu za spádovým stupněm

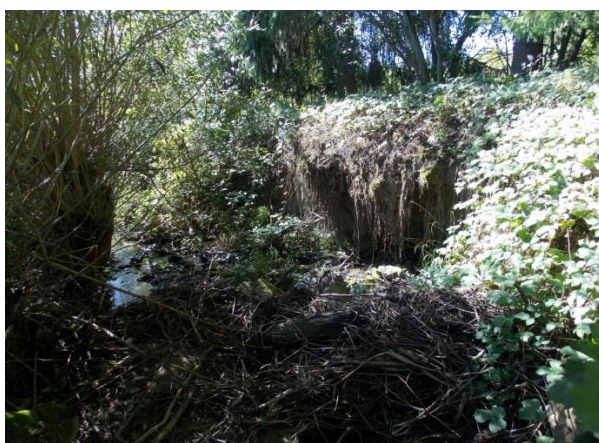
Obr. 66: Vymletý břeh, obnažený kořenový systém

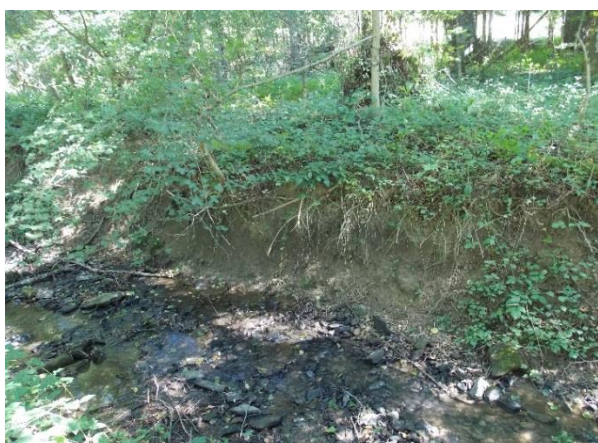
Obr. 80: Vymílaný břeh

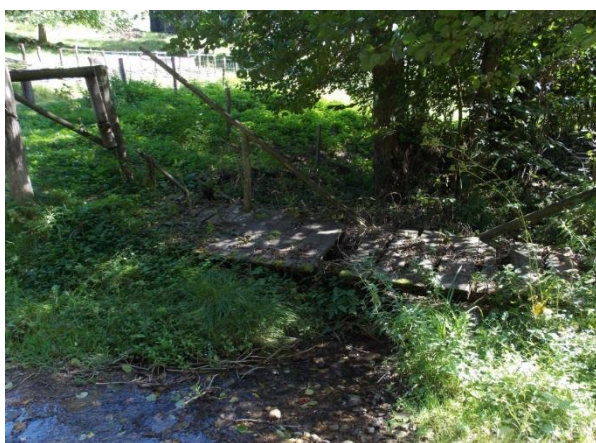
Obr. 86: Zničená lávka pro pěší

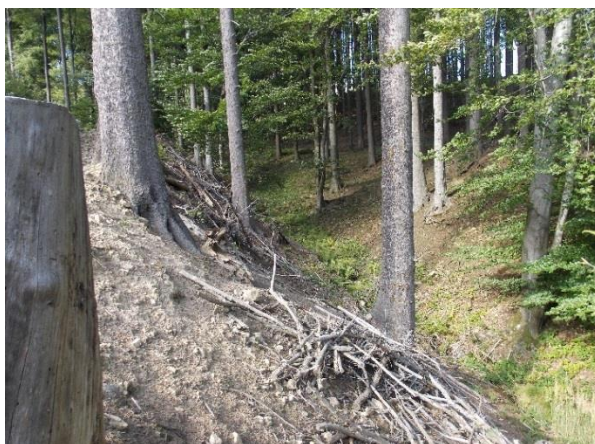
Obr. 96: Mrtvé dřevo
