JEZ KUNOVSKÝ LES

- oprava levého zavázání

PD pro stavební povolení (DSP)

G. STAVEBNĚ TECHNICKÝ PRŮZKUM

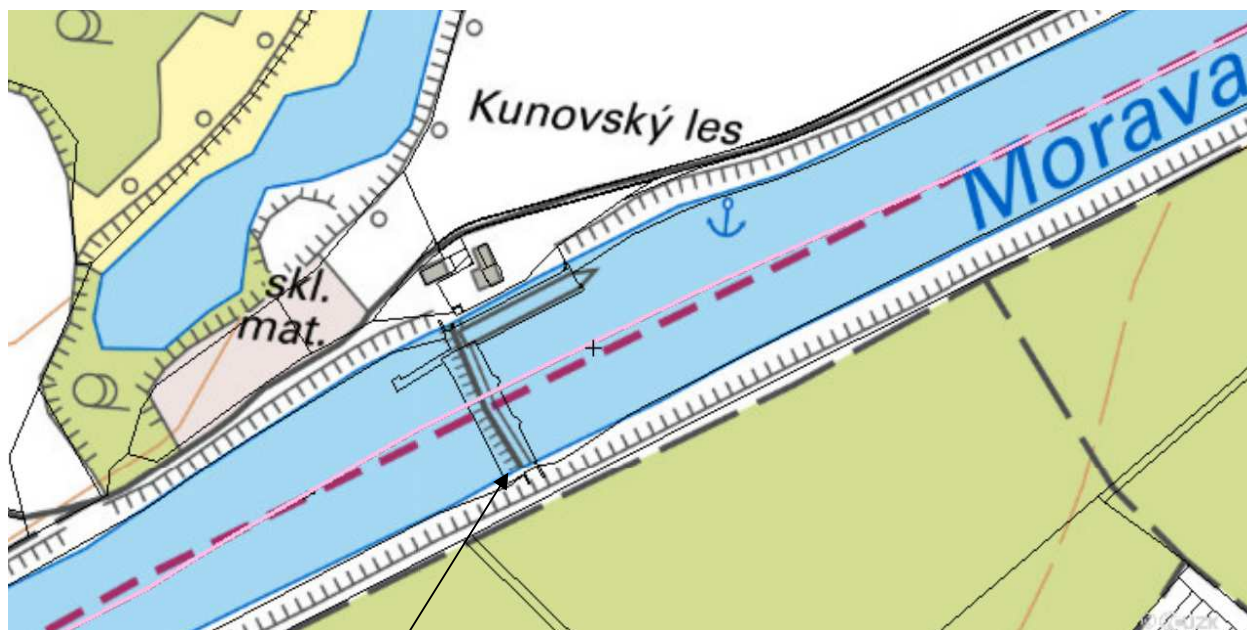
Předmětné levé zavázání

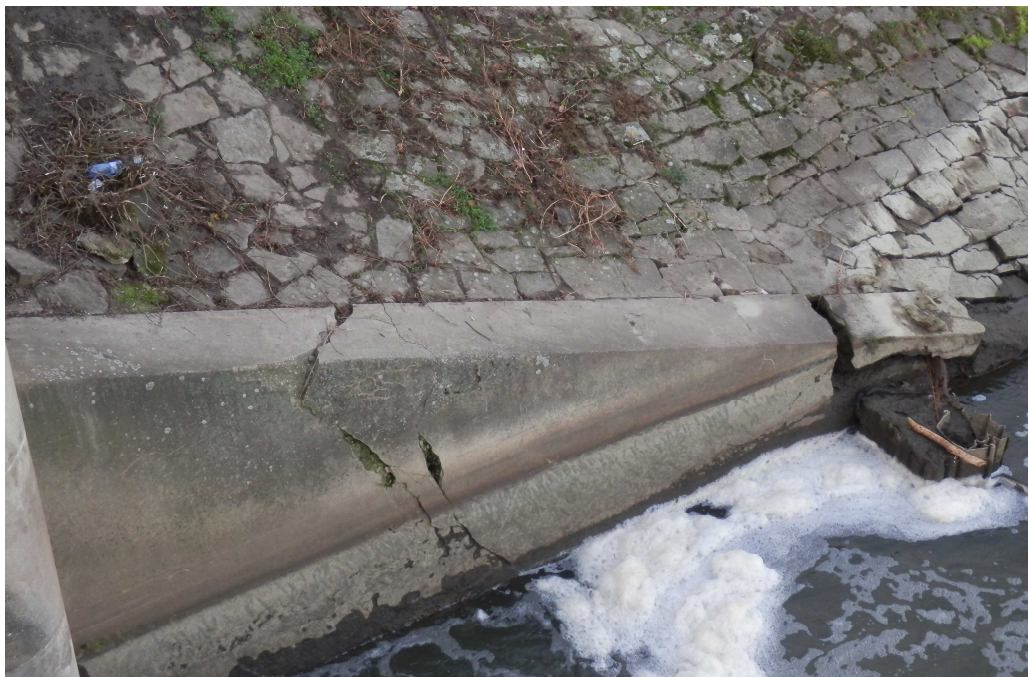
Opěrná stěna je v současné době porušena hned třemi výraznými trhlinami, dvě z trhlin vytvářejí jeden blok v tělese stěny. Trhlinka v nižší části stěny je vyvinuta přes celou její výšku a šířku a postupem času došlo k oddělení spodní části stěny. Tato část vybočila ze směru stěny.

Foto 1 – Pohled na stěnu

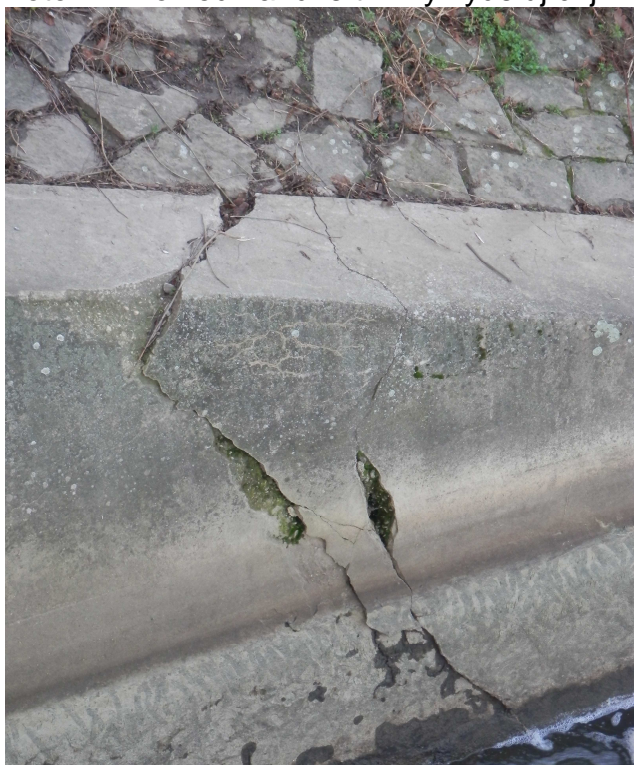
Foto 2 – Pohled na dvě trhliny vydávající již část hmoty stěny

Stávající opěrná stěna je výrazně porušena trhlinami. Ve své spodní části již došlo ke kompletnímu oddělení ukončení stěny v délce cca 3.60m (většina oddělené části byla v době průzkumu pod vodou a na její délku bylo usuzováno z původní dochované dokumentace). Ve vyšší části se v tělese stěny nacházejí dvě trhliny, které se spojily a vyčlenily tak část hmoty stěny. Je jen otázkou času, kde dojde i ke kompletnímu roztržení stěny v horní části, na styku dvou trhlin.

Charakter porušení stěny odpovídá nerovnoměrným pohybům v základové spáře. Toto koresponduje i s identifikovaných IG profilem. Přestože založení stěny bude pravděpodobně provedeno již na horním líci štěrkové terasy, bude tato terasa v horní úrovni ovlivněna ještě měkkými jílovitými hlínami. Navíc za dobu života stěny docházelo postupně k vyplavování základového materiálu ze základové spáry stěny. Tam, kde byla stěny nejlehčí, tedy nejnižší, docházelo a dochází k vyplavování ve větší míře. Vyplavování je pak závislé i na turbulencích vody kolem tělesa stěny. Z těchto důvodů došlo k porušení právě nižší části stěny s její nižší hmotou.

- Odstranění porušené stěny až do výšky jejího předpokládaného vyhovujícího dříku. Zde je nutné uvažovat i porušení od ledových ker.
- Nahrazení odpadené hmoty stěny novou stěnou.
- Nahrazení odstraněné hmoty stěny novou betonovou stěnou.
- Stabilizace základové spáry stěny pomocí systému mikropilot vrtaných přes zbylý dřík stěny.
- Založení nové části stěny na stejném systému mikropilot.
- Provázání mikropilot i s novou částí stěny.
- Pro účely oprav bude nutné provedení zapažení břehu a násypu nad stěnou, dále pak hrázky pro usměrnění toku řeky, čerpací studny, atd.

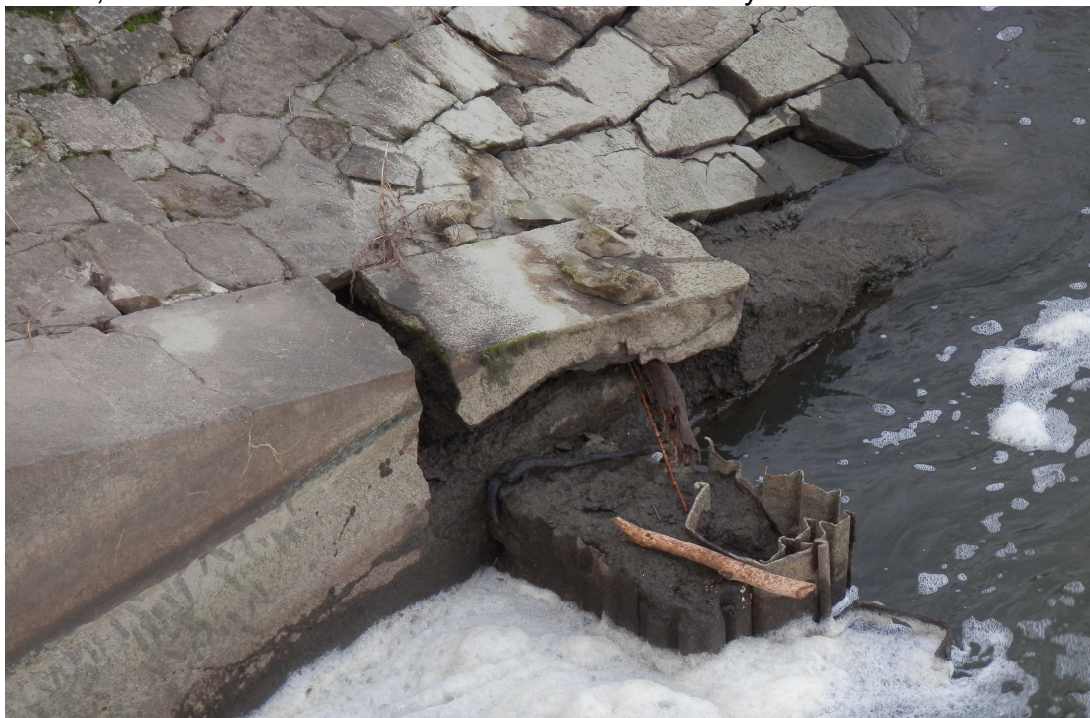
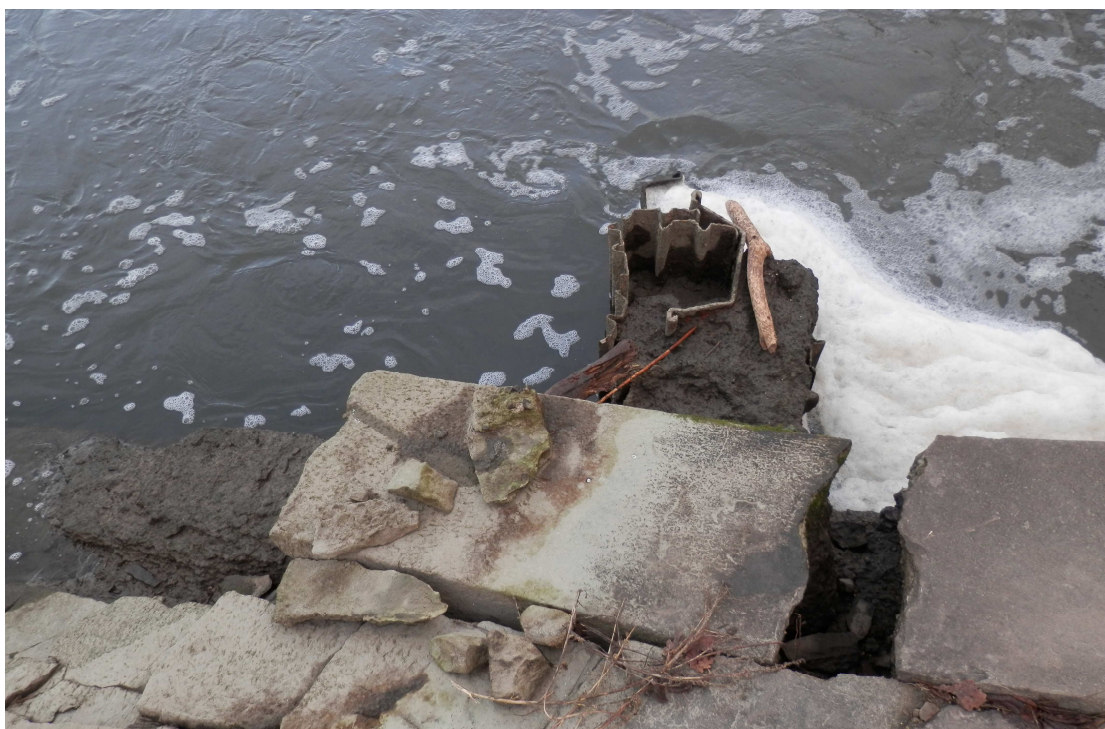
Foto 3,4 – Pohled na zcela oddělené ukončení stěny

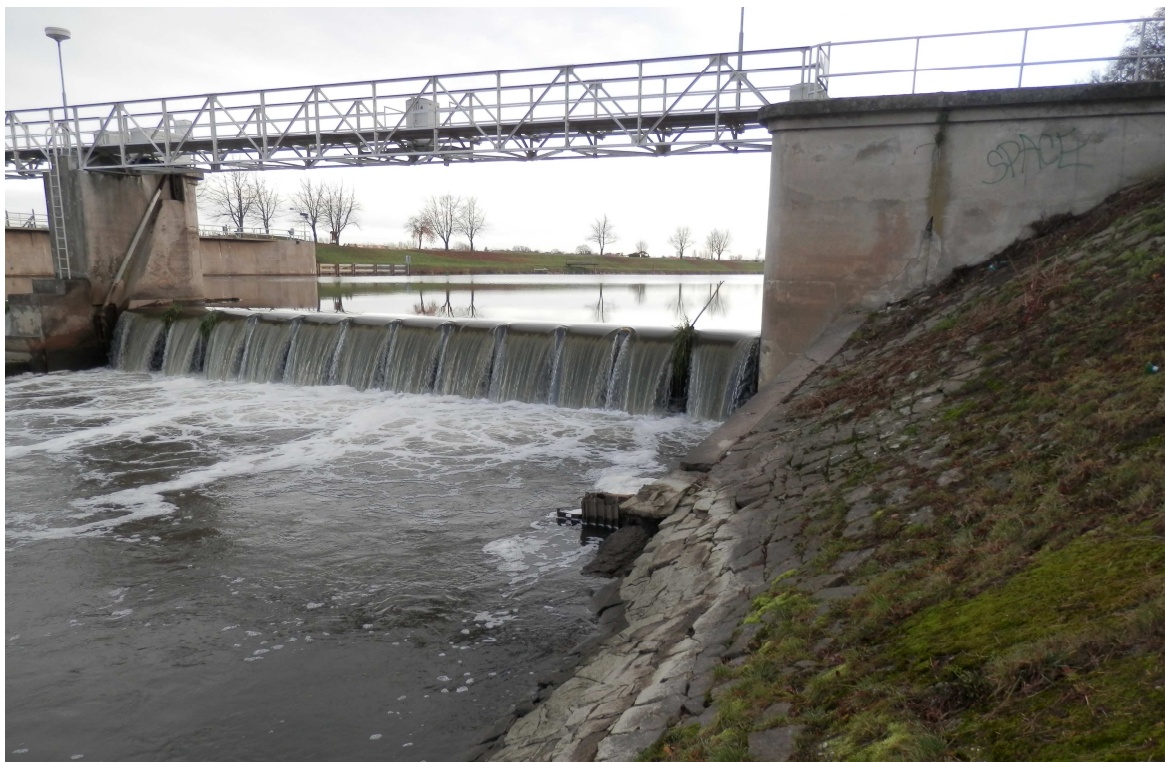
Foto 5 – Pohled na stěnu a jez proti proudu
