ZÁMĚR OPRAVY

**VD Kostelec nad Labem, oprava jezových pilířů,
budek, lávky, schodiště a elektroinstalace**

INVESTIČNÍ ZÁMĚR

**VD Kostelec nad Labem, rekonstrukce jezových
pilířů, budek, lávky, schodiště a
elektroinstalace**

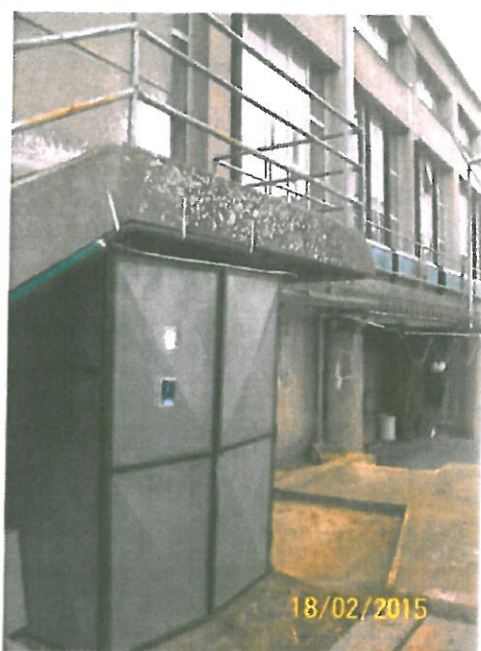
Betony na jezových nástavbách _ pohled z lávky

a z návodní části

- Veškerou betonovou konstrukci jezu (i u transmisí) opravit - provést sanaci odkryté ocelové výztuže, její očištění a konzervace, penetrace betonů a dorovnání speciálním betonem schopným přilnout ke staré betonové konstrukci. Na závěr zhotovit odolnou fasádní omítku. Výběr barevného odstínu projednat s provozovatelem vodního díla.

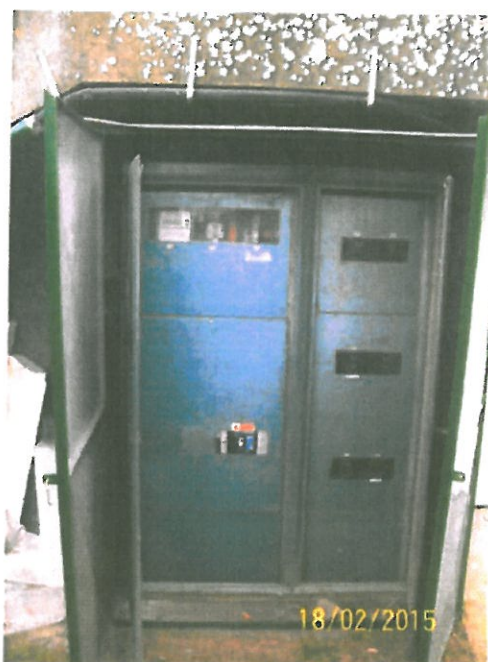
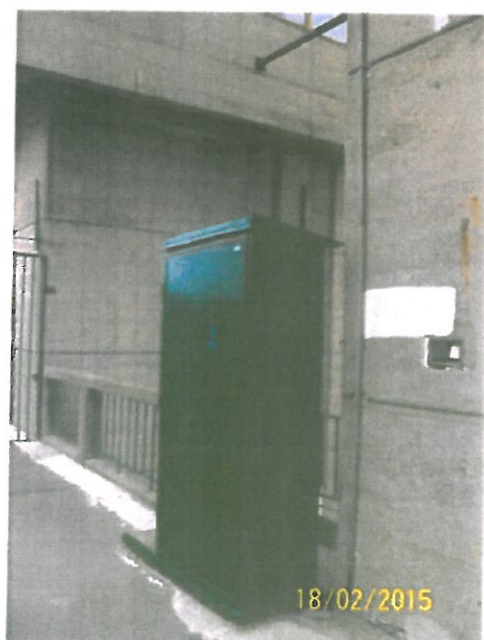
Rozvaděč pro jez a PK, za přípojkou z MVE.

Provedení elektroinstalace jezu bude zajištěno výměnou rozvaděčů, kabelového vedení, osvětlení včetně řízení pohonu jezu dle platných ČSN. Hlavní rozvaděč umístěný na jezové lávce šterkové propusti bude zjednodušen a umístěn do levého pilíře jezové věže. Proudová soustava 3n + P stř. 50 Hz. 230/400 V síť TN – S. Vypočtený instalovaný příkon cca 80 kW. Z uvedeného rozvaděče budou napájeny samostatné podružné rozvaděče pro jednotlivá pole a osvětlení. Vzhledem k nutnosti zajištění alespoň provozu dvou jezových polí pro převod velkých vod, zajistí dodavatel po dobu výstavby náhradní napájení z hlavního rozvaděče. Rozvaděče v jednotlivých pilířích budou dle příslušných norem ČSN zapouzďeny a z nich budou připojeny zásuvky a osvětlení. Je nutné opravit propojení napájení s plavební komorou a výměnu napájecích kabelů z rozvaděče měření. V rámci opravy jezu je nutné v případě připojení náhradního zdroje zajistit manipulace jak

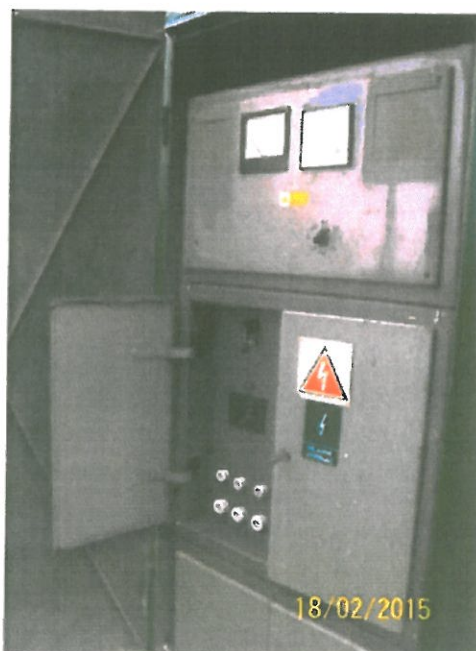
Hlavní rozvaděč jezu na jezové lávce u levého pípfře.

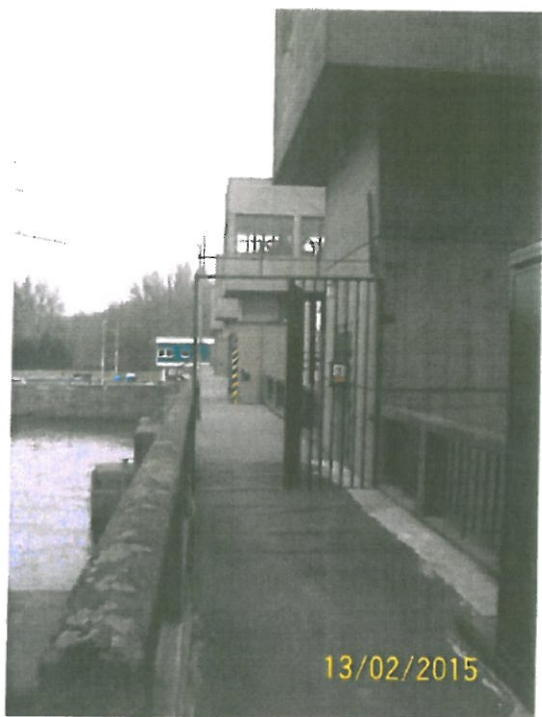
Poškozený povrch pochozí části lávky a zábradlí

- Odstranit stávající povrch lávky včetně vrchního potěrového betonu, kanálků a vrchem vedeného zemního drátu až na vlastní betonovou konstrukci, otryskání a prořez dilatačních spár (el. kabely budou vyvěšeny – podloženy), k sanaci dilatačních spár použít např. „O“ kroužky Mirelon, penetraci a tmely značky SIKA atd. Lze použít technické řešení jako u opravy jezové lávky na VD Lysá nad Labem, která v současné době probíhá a betonová konstrukce jezu je mimo rozměrů totožná s VD Kostelec nad Labem. Provrtat nové odtokové otvory ze žlábků umístěného na povodní straně lávky opatřené krycími porořosty (plast – zink. ocel). Na návodní straně položit 2 kusy kabelové chráničky Kopohalf a 1 kus pro rezervní kabely s napojením na věže a manipulační budky. Po celkové penetraci a hydroizolační vrstvě zhotovit betonový povrch lávky se speciálním nátěrem (protiskluzová úprava) s mírným jednotným spádem od návodní strany k odtokovému žlábků při dodržení dilatací. Vzhledem k rozsáhlému poškození masivního železobetonového zábradlí navrhuje jeho odstranění, plochu pod ním sanovat do roviny, a nahrazení zábradlím kovovým s odolným nátěrem, při kotvení dodržet dilatační spáry. Máme rovněž k dispozici výkresy zábradlí včetně příčného řezu lávky v ose manipulační budky. Oprava se týká i přístupových schodů na jezovou lávku včetně protiskluzové úpravy. Detailní výkresy máme k dispozici.

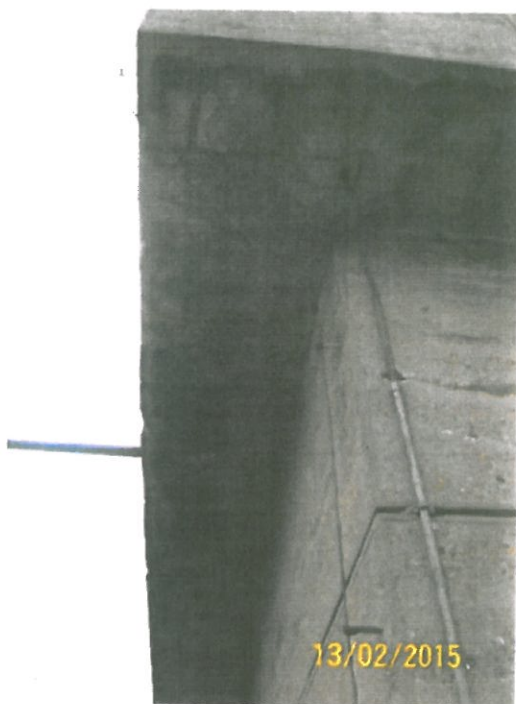
Odhalená armatura strojoven

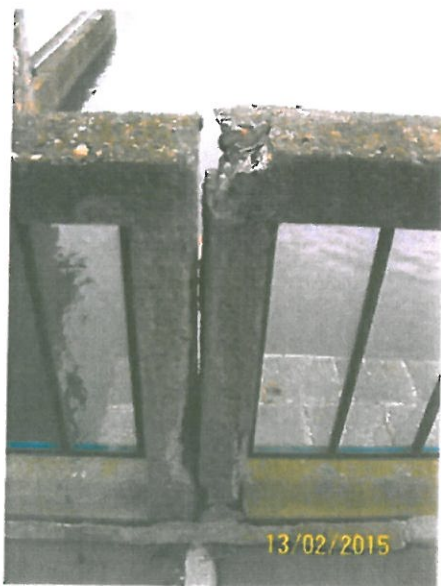
Degradace betonů - zábradlí
