POVODÍ LABE , státní podnik

## ZÁMĚR OPRAVY

**Raná, Žďárec u Skutče, oprava koryta,  
ř.km 0,000 – 0,342**

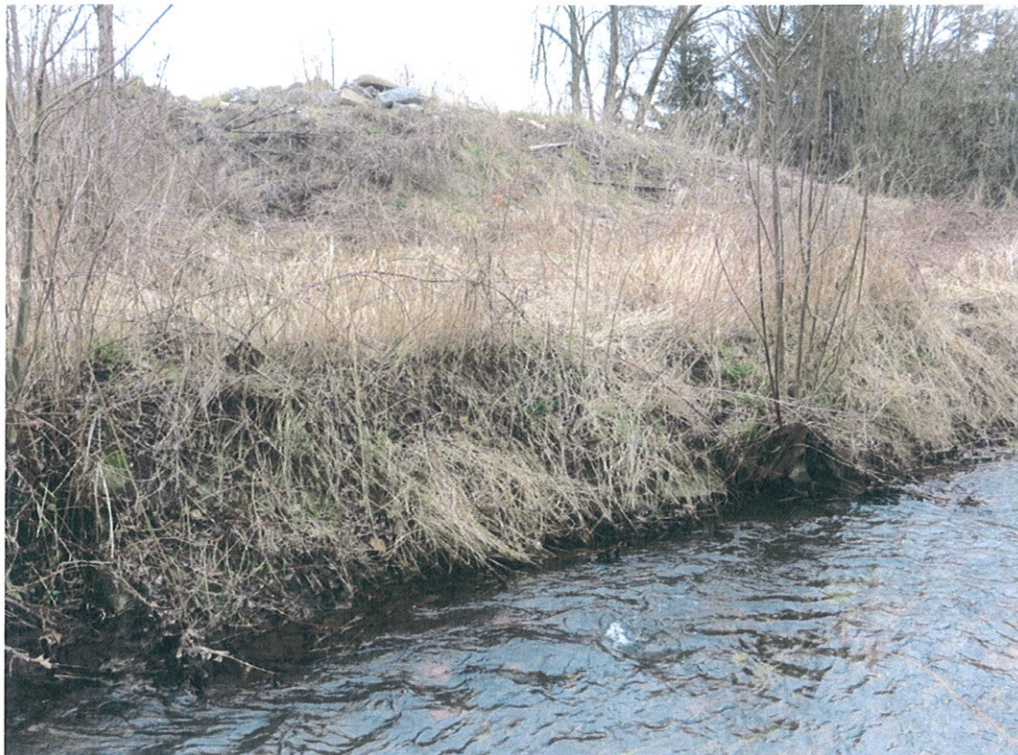
Raná, detail závěrečného prahu a úpravy, ř.km 0,342
