POVODÍ LABE, státní podnik

ZÁMĚR OPRAVY

**Krounka, Otradov, oprava opevnění koryta,
ř.km 15,200 – 16,580**

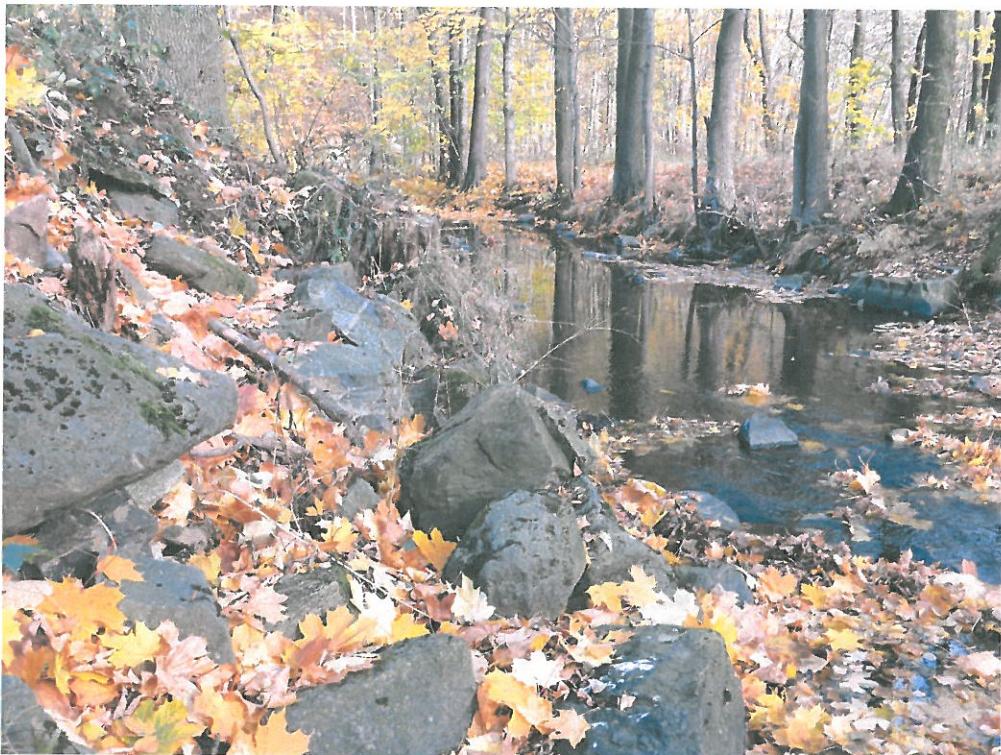
Úsek č. 1

1) ř. km 15,200 – 15,216 (začátek úpravy – 1. spádový stupeň)

V tomto úseku je nutné doplnění a urovnání záhozu včetně základové patky, přespárování příčného prahu, očištění a oprava spárování schodiště a odstranění náletových dřevin-keřů.
(Foto: úsek č.1)

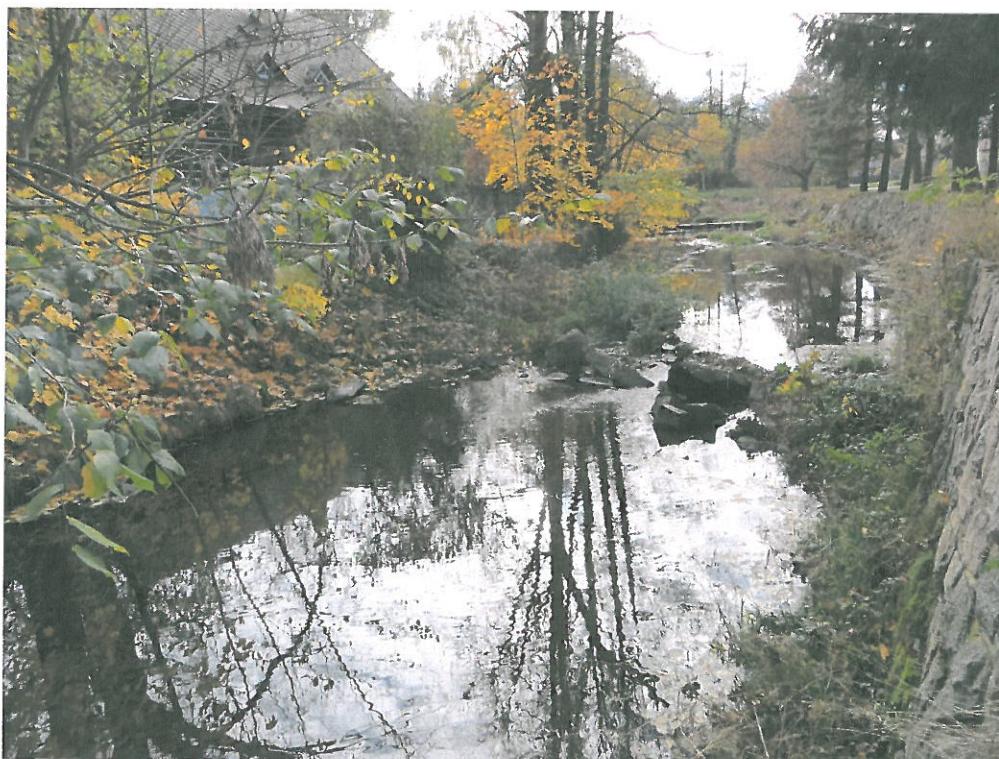
..
Úsek č. 2

2) ř. km 15,216 – 15,260 (1. – 2. spád. stupeň)

Stávající opevnění tvoří na levém a částečně i pravém horním úseku břehu kamenná dlažba do betonu a to do výše 1,8m u levého břehu (LB) a 1,5 – 1,8 m u pravého břehu (PB). Dolní úsek pravého břehu je ponechán přirozený s jednou řadou urovnvané kamenné patky.

- doplnění a urovnání základových patek
- očištění kamenné dlažby, přerovnání a vyspárování
- obnova dvou stabilizačních stupňů
- odstranění náletových dřevin-keřů a pařezů.

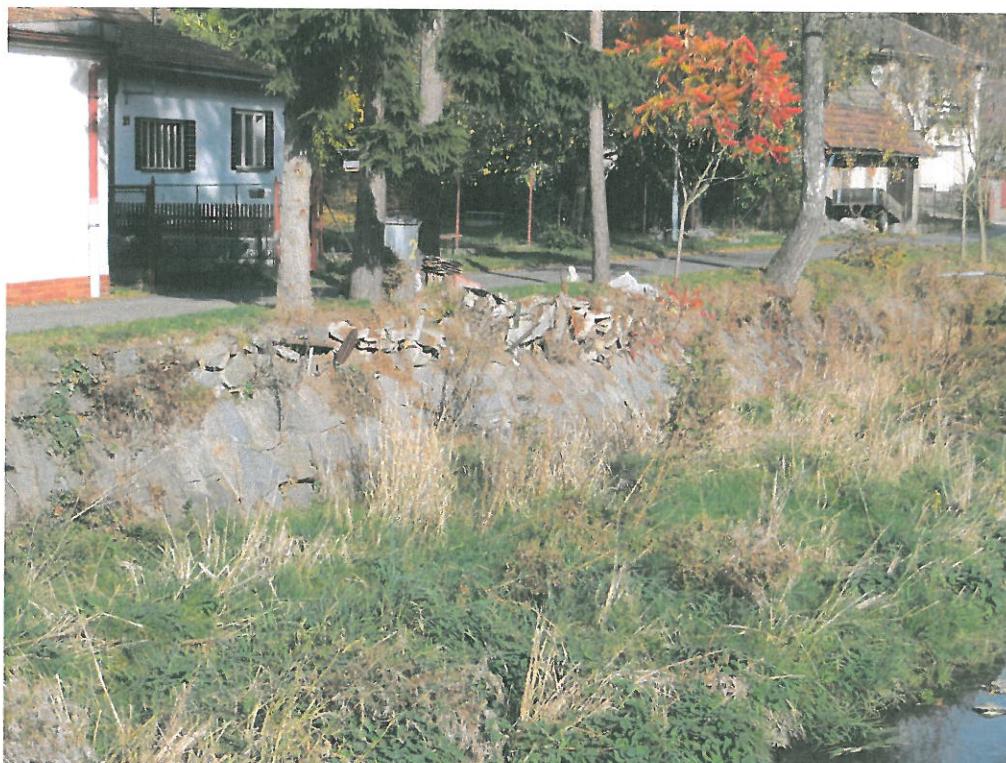
Úsek č. 3

3) ř. km 15,260 – 15,497 (2. – 3. spád. stupeň)

Sklon opevnění je proměnlivý od kolmé zdi s přechodem do svahu 45° . Výška úpravy je rovněž rozdílná a to od cca 1,0 do 1,5 m. Část zdí je značně devastovaná, místy pod silnějšími nánosy splavenin.

- přerovnání a dozdění poškozených úseků
 - přespárování a očištění dlažeb
 - doplnění základové patky, oprava a podbetonování stávajícího základu
 - oprava, očištění, částečné přerovnání a přespárování spádového stupně a přístupových schodišť na levém i pravém břehu
 - odtěžení nánosů z koryta
 - kácení několika stromů a odstranění náletových dřevin-keřů včetně pařezů
- (Foto: úsek č.3)

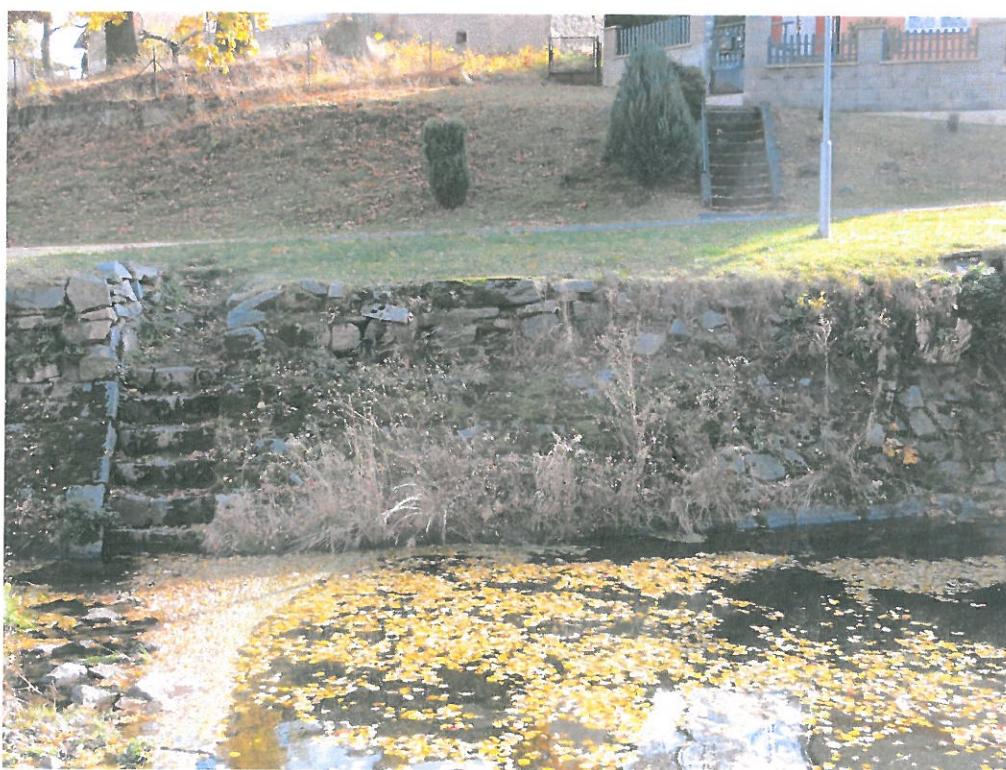
Úsek č. 4

4) ř. km 15,497 – 15,642 (3. – 4. spád. stupeň)

Kamenná dlažba do betonu do výše 1,2 – 2,2 m.

- očištění, přespárování a přerovnání dlažby
 - doplnění základových patek
 - obnovení příčného stupně.
 - rozhnutí a odtěžení sedimentu
 - částečné přerovnání a zaspárování stabilizačního stupně
 - oprava schodišť na levém i pravém břehu
 - odstranění náletových dřevin-keřů a pařezů.
- (Foto: úsek č.4)

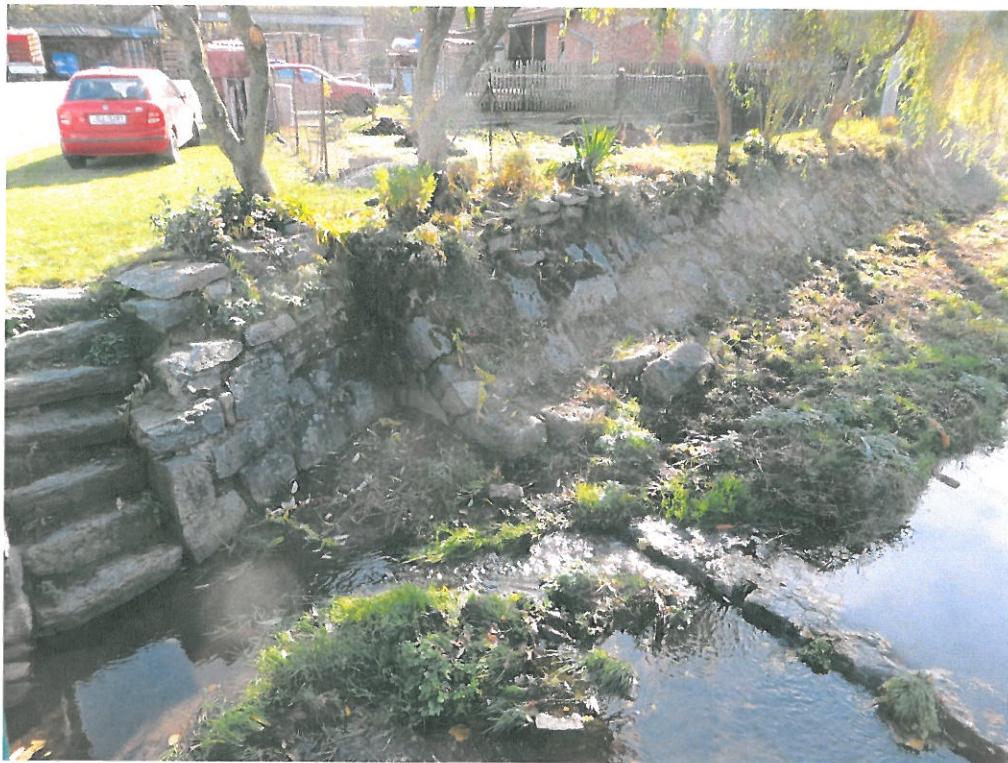
Úsek č. 5

5) ř. km 15,642 – 16,043 (4. – 5. spád. stupeň)

Kamenná dlažba do betonu, výška opevnění LB 1,6 – 1,8 m, PB 1,6 m, ve spodní části na obou březích 1,6 – 2,1 m.

- oprava podemletých a rozpadlých základových patek
 - doplnění zahloubeného dna
 - oprava stabilizačního stupně.
 - oprav příčných prahů
 - oprava, očištění, částečné přerovnání a zaspárování schodišť na levém i pravém břehu
 - odstranění náletových dřevin-keřů a pařezů.
- (Foto: úsek č.5)

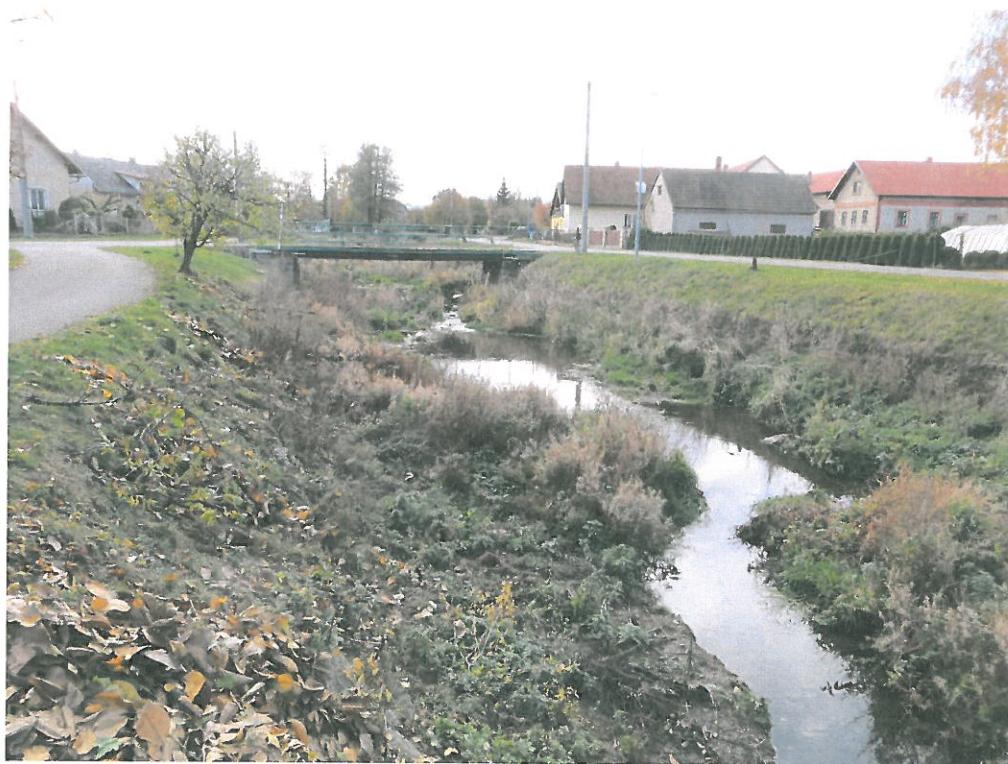
Úsek č. 6

6) ř. km 16,043 – 16,340 (5. – 6. spád. stupeň)

Kamenná dlažba, výška opevnění 1,3 – 1,7 m na LB a 1,3 – 1,8 m na PB.

- oprava stabilizačních prahů
 - očištění a spárování dlažeb stupně a břehového opevnění
 - přeložení dlažby a oprava opěrných zdí včetně základů
 - přerovnání a zaspárování schodišť na levém i pravém břehu
 - odstranění náletových dřevin-keřů a pařezů.
 - odstranění nánosů, možnost přesunu do zahloubeného dna.
- (Foto: úsek č.6)
