D.1.1.1 TECHNICKÁ ZPRÁVA

Jedná se o opravu stávajícího opevnění vodního toku Šatava v intravilánu obce Prštice, v km 26,824 – 27,176. Jedná se o jednoduchý lichoběžníkový průtočný profil sklony svahů cca 1 : 1,5. Vodní tok je v zájmovém úseku opevněn betonovými panely. Ve dně jsou napodél dvě řady panelů 1,0 x 0,4 m a svahy jsou opevněny od paty svahu uloženými panely napodél 1,5 x 1,0 m, téměř v celé délce úseku jednořadě. Koryto je tedy přibližně 0,8 m široké ve dně a 4,5 až 5,5 m v úrovni břehů, místně 6,5 m. Na zájmovém úseku toku jsou místy nánosy v mocnosti vrstvy do 15 cm.

Oprava opevnění toku Šatavy v intravilánu obce Prštice v ř. km 26,824 – 27,176 délka úpravy 353,0 m. Při opravě bude vynechán most přes silnici III/15260, kde je stávající opevnění v dobrém stavu. Jedná se o pozemek par. č. 548 k. ú. Prštice - Úřad pro zastupování státu ve věcech majetkových. Oprava bude ukončena nad tímto mostem.

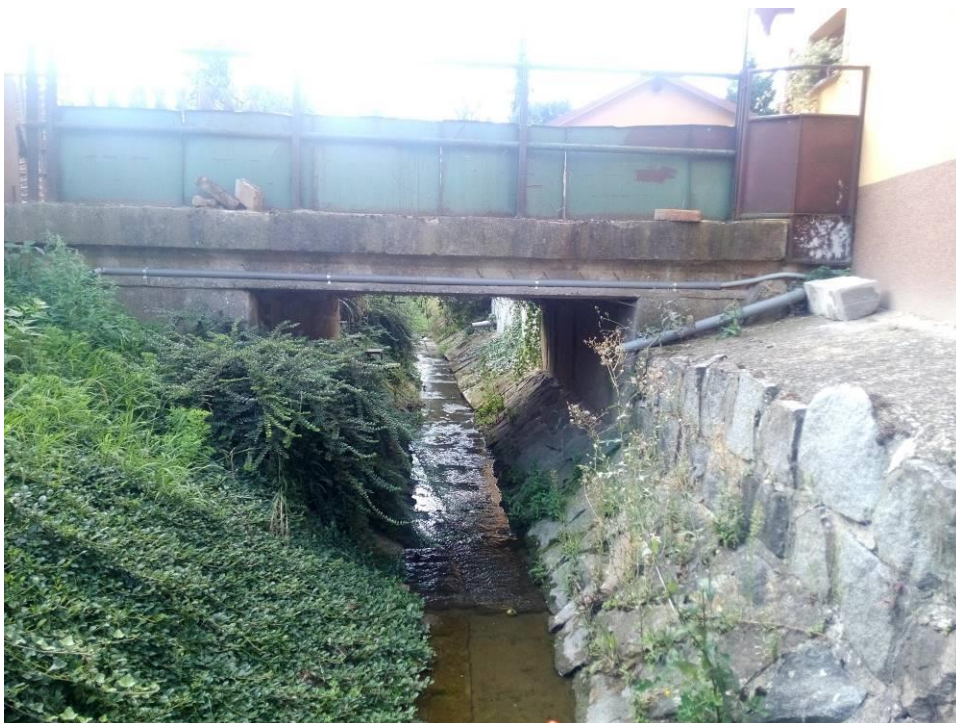
Obrázek 1: Most staničení 188,5 m.

V zájmovém úseku jsou přes tok čtyři lávky. Tři jsou na ocelových nosnících, kde je předpoklad možnosti odstranění. Třetí lávka v kilometru opravy 0,1885 je betonová s mostovkou o výšce 0,5 m, nepředpokládá se její rozebrání, bude opravena.

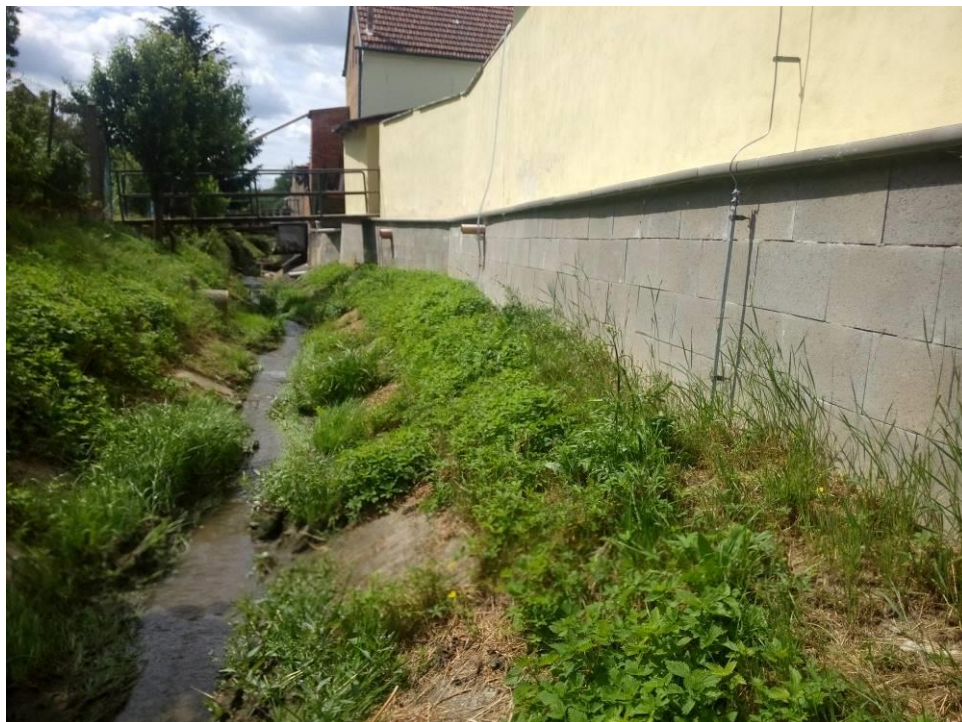
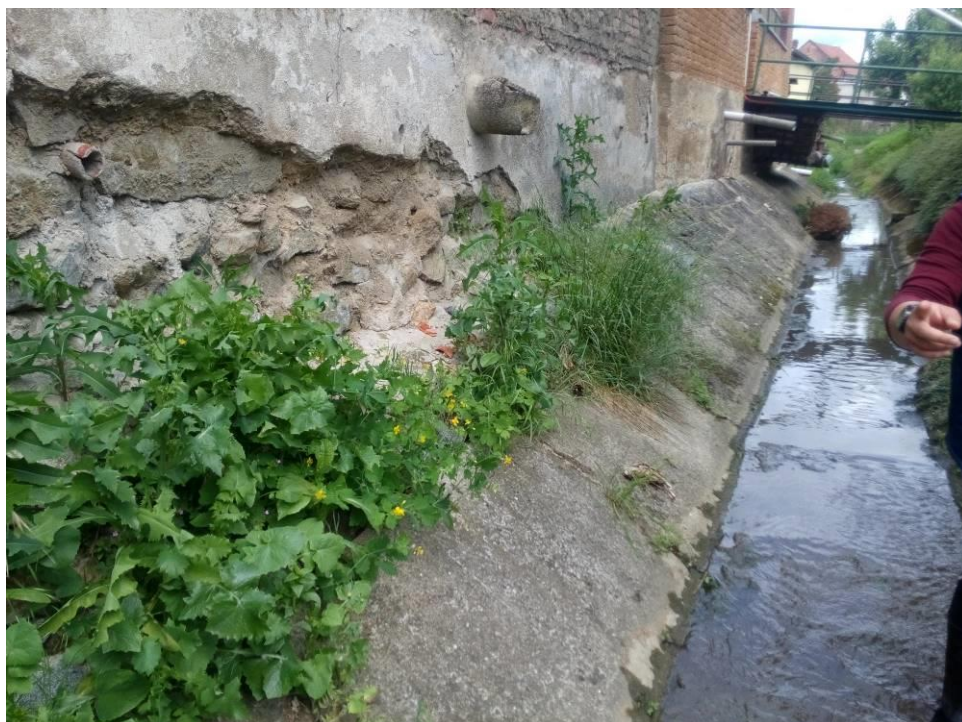
Obrázek 5: Popravný pohled, úsek s navazujícími stavbami na pravém břehu. V pravém břehu je navazující zeď stabilizována bet. blokem. Staničení cca 175-250 m.

Obrázek 6: viz popis obr. 5.

V úseku ve staničení cca 175 – 250 m se nacházejí všechny tři lávky a jeden most. Na pravém břehu zde přímo na tok navazují stávající stavby. Zde je nutno provádět opravu se zvýšenou opatrností, minimalizací rázů a otřesů. Při místním šetření bylo zjištěno, že v úseku jsou v pravém břehu pod opevněním realizovány betonové bloky pro zpevnění základů přilehlých domů. Při odhalení opevnění a nalezení těchto konstrukcí budou očištěny a výsledné opevnění bude realizováno v návaznosti na nalezené. V tomto úseku jsou na pravém břehu části opevnění svahu realizované kamenem do betonu, tyto plochy budou očištěny, přespárovány, místně opraveny, doplněn kámen.

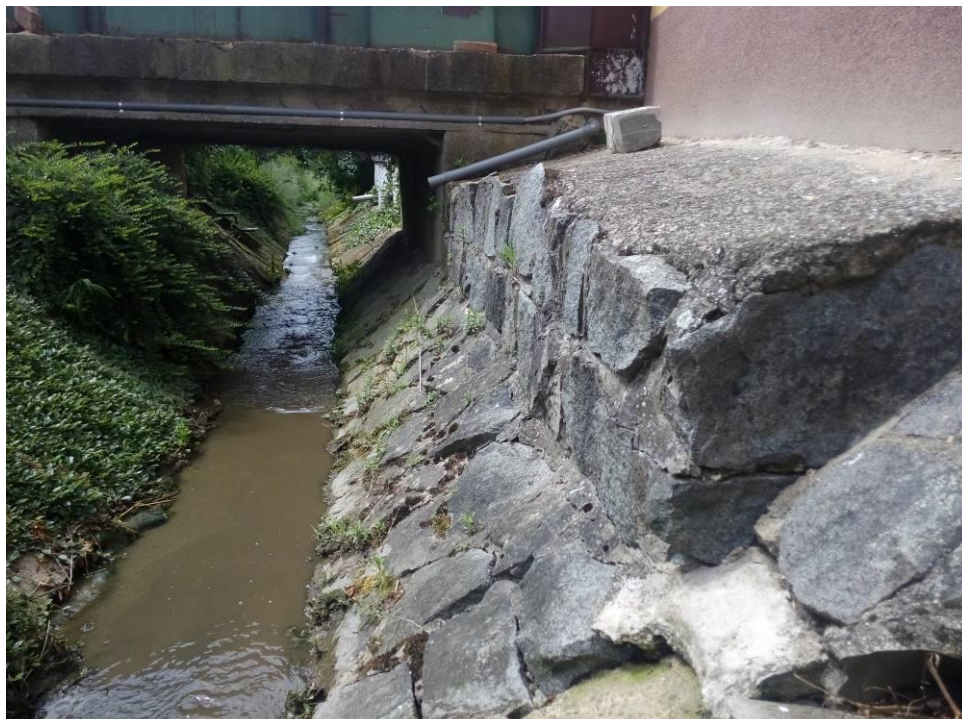
Obrázek 7: Stávající části provedené z kamene do betonu budou opraveny.

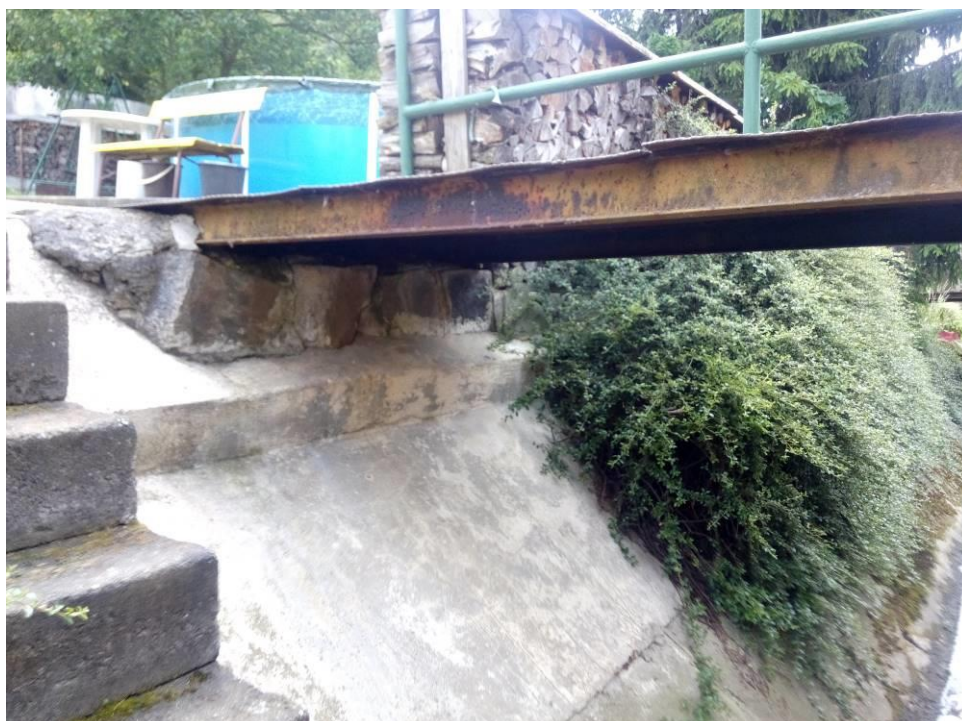
Obrázek 8: Některé bloky pro uložení lávky bude možné vyspravit a zachovat.

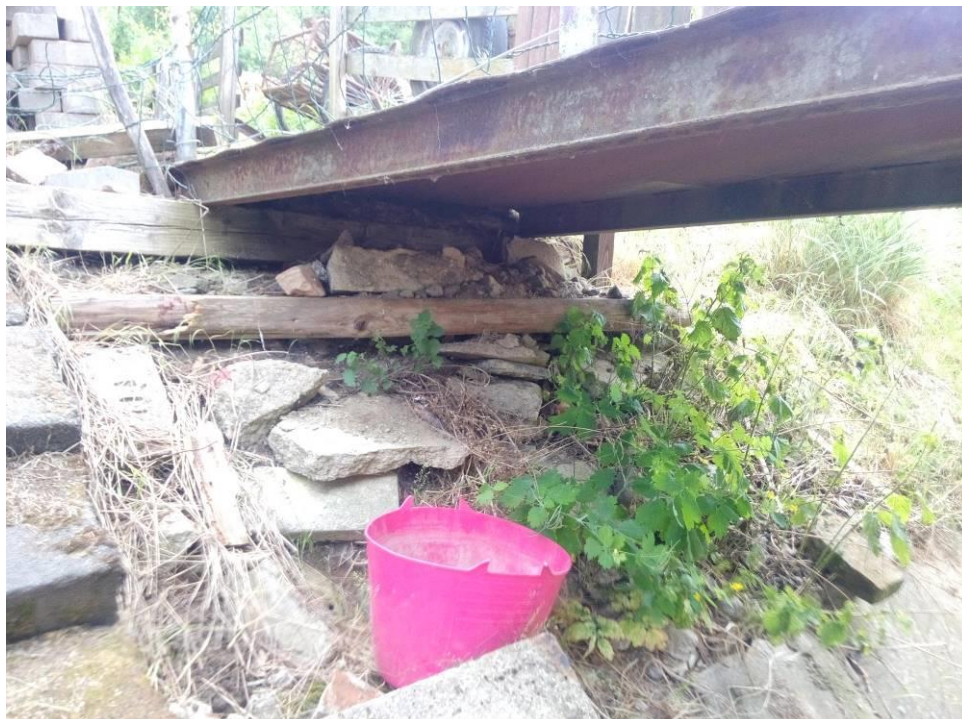
Obrázek 9: Jiné bloky pro uložení lávek budou realizovány nově.

Lávky tvořené ocelovými nosníky budou rozebrány a na závěr stavby znovu osazeny. Při realizaci opevnění budou provedeny na březích bet. bloky o hloubce cca 0,8 m. Horní líc bloku bude výškově proveden dle domluvy s majitelem lávky. Výška bude odpovídat přejezdu toku po osazení lávky.
