**Věc : Stanovisko projektanta k technickému stavu hydromotorů D500 VD Bakov**

Stanovisko je zpracováno na základě požadavku provozovatele a to na základě pochybností o skutečném technickém stavu opravovaných hydraulických válců.

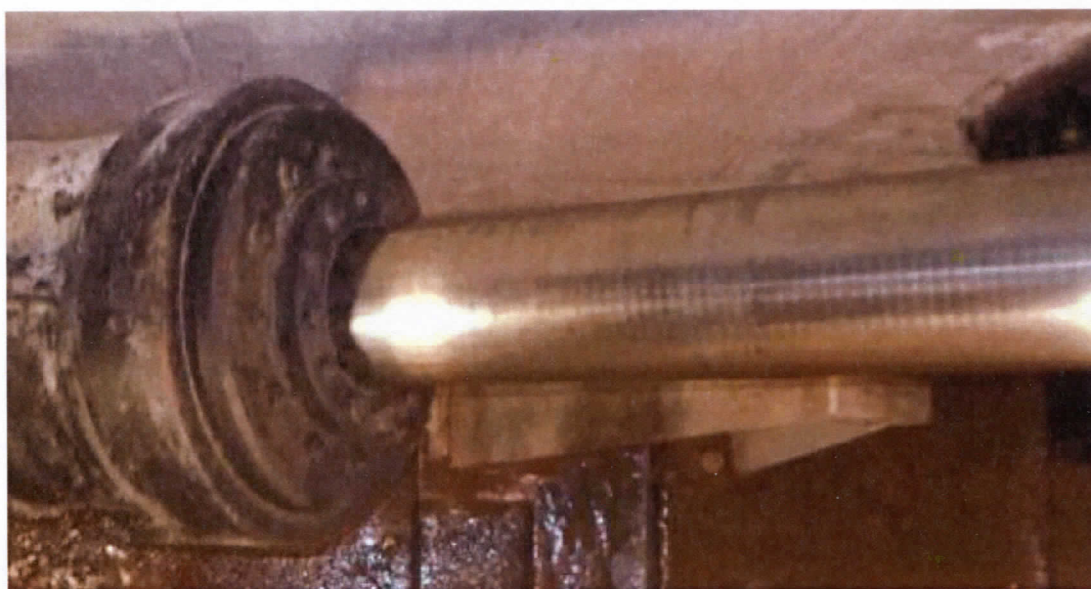
Stav pístnice válce VD Bakov

S ohledem na skutečnost, že před zpracováním PD nebyla a ani nemohla být provedena fyzická kontrola stavu vnitřních ploch válců, navrhuji, aby zhotovitel, resp. závod zhotovitele provádějící opravu válců po jeho rozebrání provedl kontrolu jednotlivých částí (viz D.1.1.4. PD), tzn. pracovních ploch válců, nejlépe za účasti provozovatele.

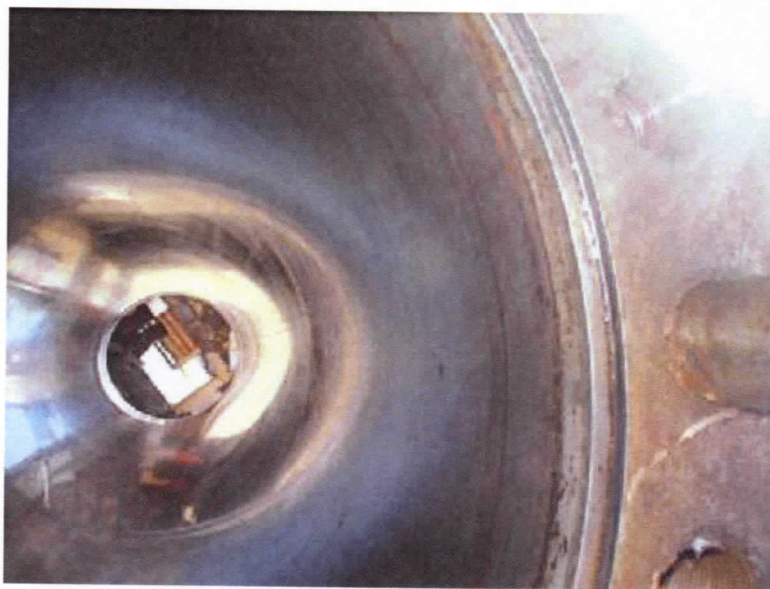
Ilustrační foto shodného válce při provádění prohlídky
