Ve dnech 26. – 27.1.2017 byly provedeny kontrolní vrtané sondy za účelem zjištění technického stavu stávajících opěrných zdí a za účelem ověření tloušťky konstrukce opěrných zdí.

úsek č. 03 km 1,112 – 1,184
úsek č. 04 km 1,191 – 1,242
úsek č. 09 km 2,773 – 2,968

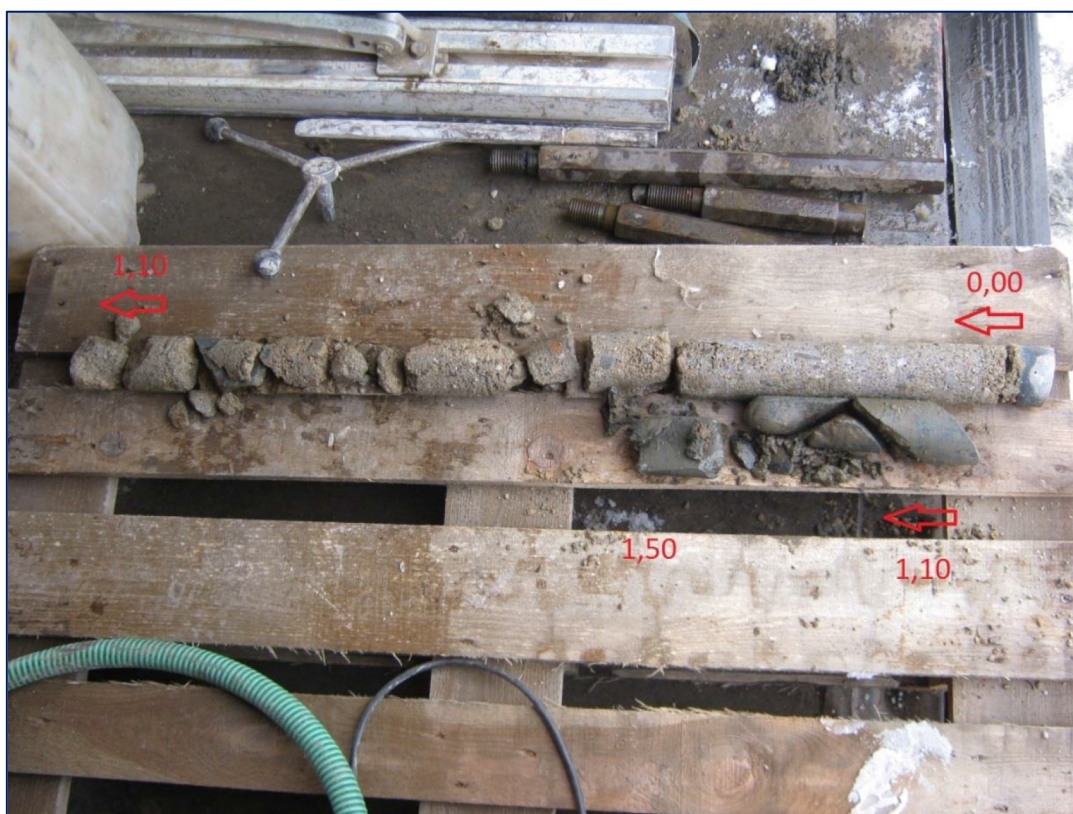
#### Vrt č. 1 – úsek SO 04

- umístění dle situace, cca 45 cm pod horní hranou stěny
- délka vrtu 1,5 m

0 – 0,1 m	kamenný obklad
0,1 – 1,1 m	beton
1,1 – 1,5 m	kámen
1,5 m	zemina

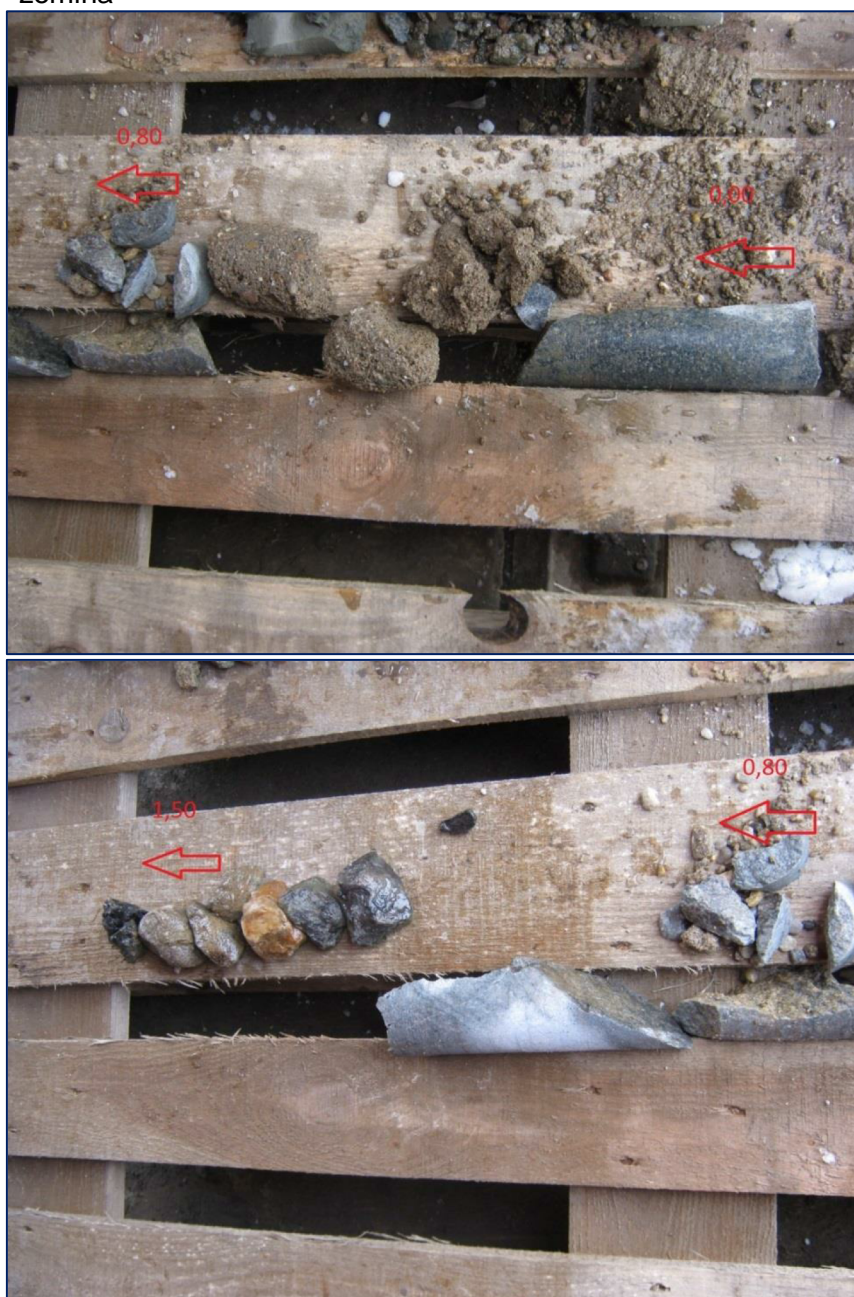
**Vrt č. 2 – úsek SO 04**

- umístění dle situace, cca 60 cm pod horní hranou stěny
- délka vrtu 1,5 m

0 – 0,1 m	kamenný obklad
0,1 – 0,8 m	poškozený beton
0,8 – 1,1 m	šedý kámen
1,1 – 1,5 m	kamenivo
1,5 m	zemina

V úseku trasy č.04, ve vrtu č. 2 bylo rovněž nalezeno jádro stěny nekvalitní. Jedná se o úsek, který je postižen výraznou degradací paty. Zde bude nutné provést přestavbu stěny ve větším rozsahu, předpokládáno v délce cca 14.0 m.

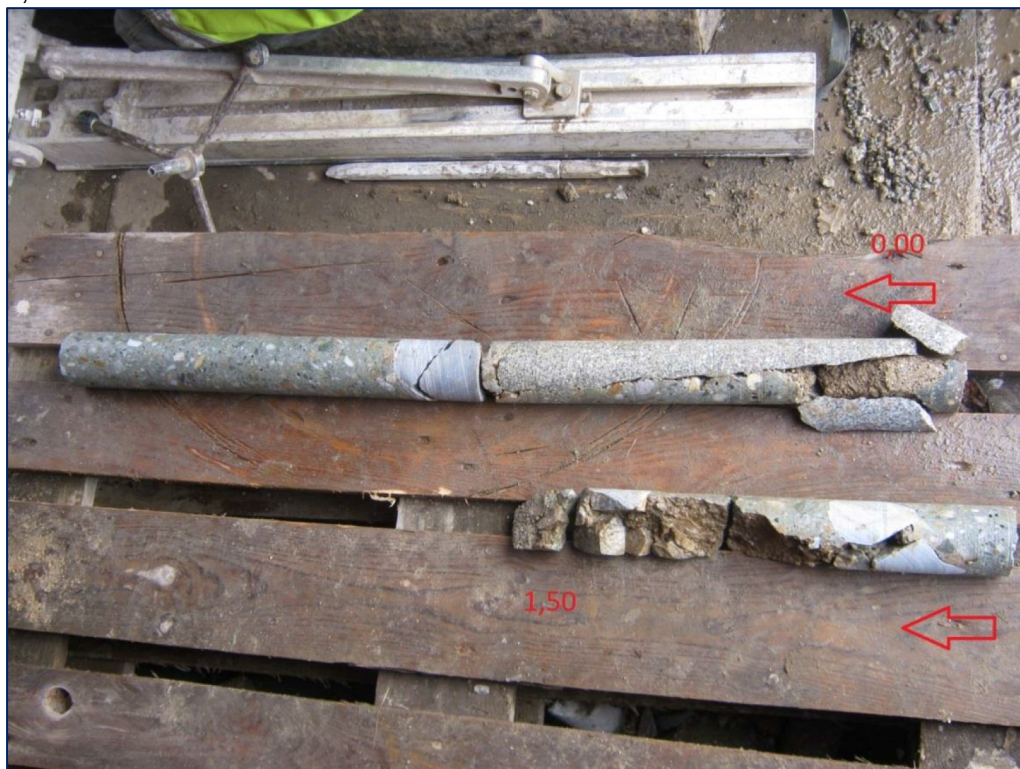
**Vrt č. 3 – úsek SO 03**

- umístění dle situace, cca 80 cm pod horní hranou stěny
- délka vrtu 1,5 m

0 – 0,1 m kamenný obklad

0,1 – 1,5 m beton

1,5 m zemina

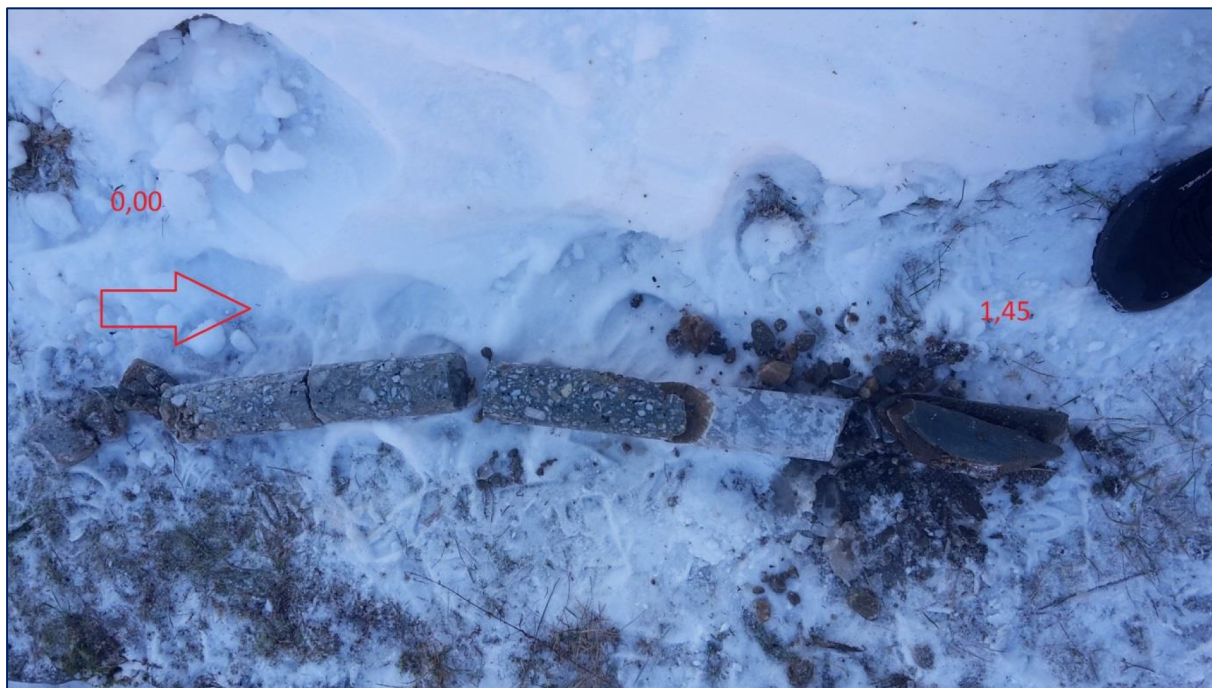
**Vrt č. 4 – úsek SO 03**

- umístění dle situace, cca 80 cm pod horní hranou stěny
- délka vrtu 1,45 m

0 – 0,2 m	kamenný obklad
0,2 – 1,2 m	beton
1,2 – 1,4 m	kamenná směs
1,45 m	zemina

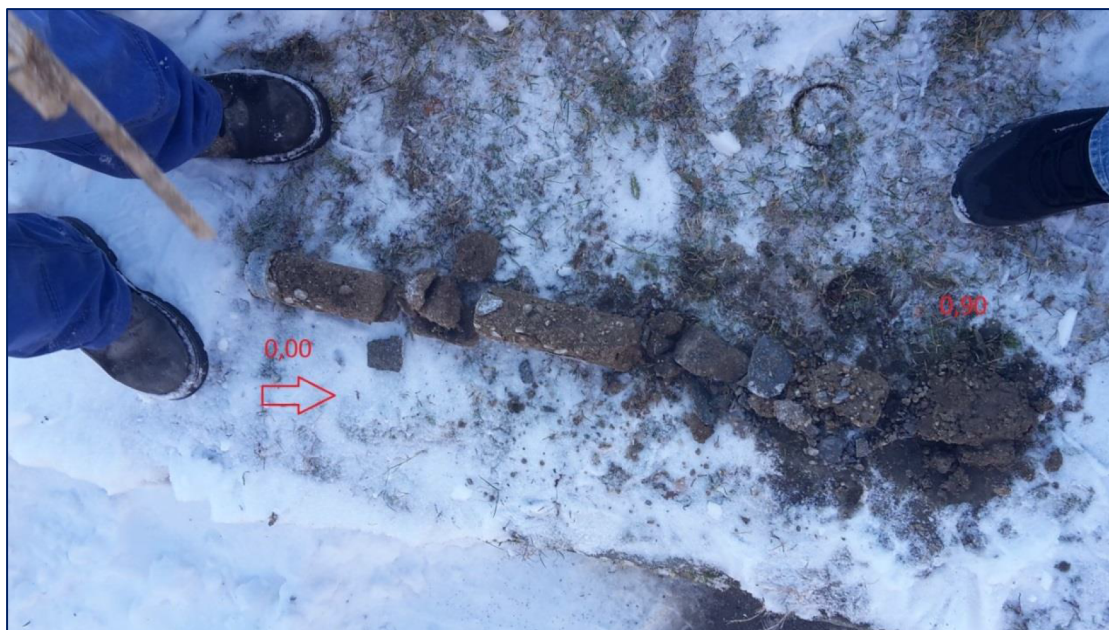
**Vrt č. 5 – úsek SO 09**

- umístění dle situace, cca 100 cm pod horní hranou stěny
- délka vrtu 0,9 m

0 – 0,1 m      kamenný obklad  
0,1 – 0,9 m    kamenivo  
0,9 m          zemina

V úseku trasy č.09, ve vrtech č. 5 a č. 6 byla nalezena původně projektovaná tloušťka stěny, ovšem její kvalita je v hmotě velmi nízká. V tomto úseku č.9 doporučujeme stěnu kompletně přestavět zejména v úseku podél stávající obslužné komunikace v min délce cca 90 m.

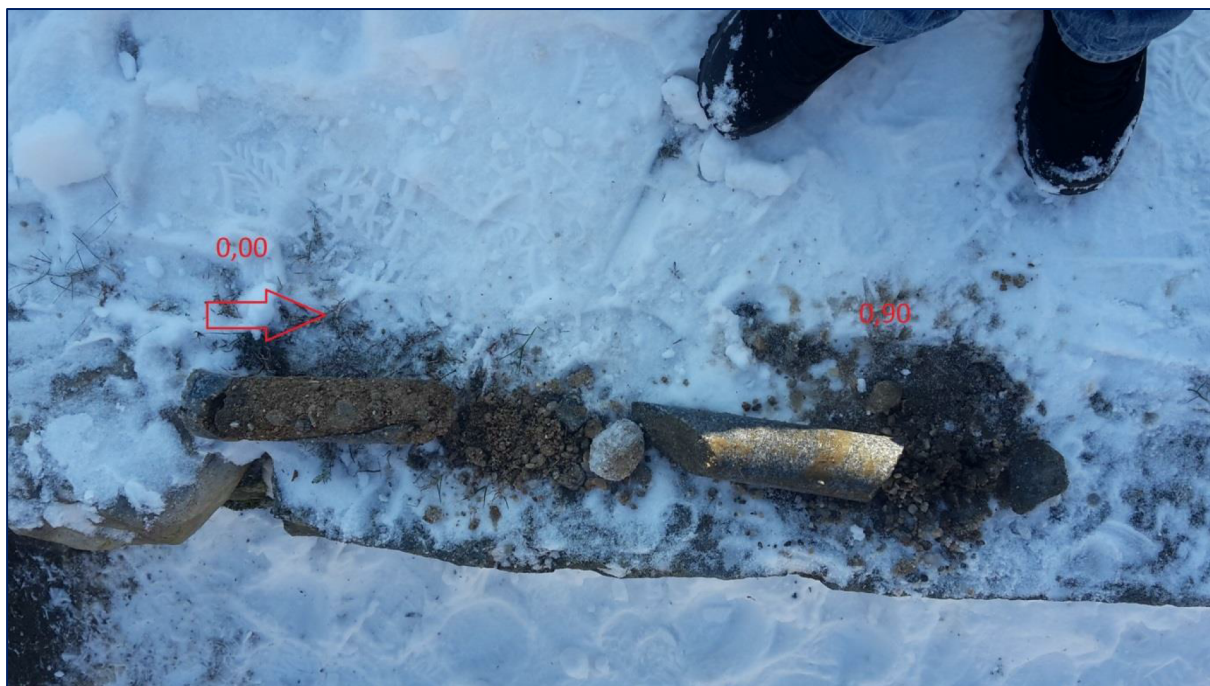
#### Vrt č. 6 – úsek SO 09

- umístění dle situace, cca 70 cm pod horní hranou stěny
- délka vrtu 0,9 m

0 – 0,1 m	kamenný obklad
0,1 – 0,5 m	kamenivo s hlínou
0,5 – 0,9 m	kámen
0,9 m	zemina
