VYPRACOVAL	Ing. P. Müller	HIP	Ing. Č. Krkoška	T. KONTROLA	Ing. Marek Machovec
PROJEKTANT	Ing. P. Müller	ŘEDITEL DIVIZE	Ing. V. Černý, Ph.D.	DATUM	12/2016
OBJEDNATEL	Povodí Moravy, s.p., Dřevařská 932/11, 602 00 Brno			OKRES	Šumperk
AKCE:  Merta – údržba HM, ř. km 0,000 – 4,400 - projektová dokumentace				ČÍSLO ZAKÁZKY	216140 01 01
				STUPEŇ	DSP+DPS
				FORMÁT	16x A4
				MĚŘÍTKO	-
				ARCHIVNÍ ČÍSLO	1091/16/3
ČÁST STAVBY	-			SO/PS	-
PŘÍLOHA:  Průzkum stavu stávajících opěrných zdí				ČÍSLO PŘÍLOHY	F.2

## **F.2a      Úvod**

## F.2b Údaje o stávajícím stavu, fotodokumentace a vyhodnocení statického posouzení

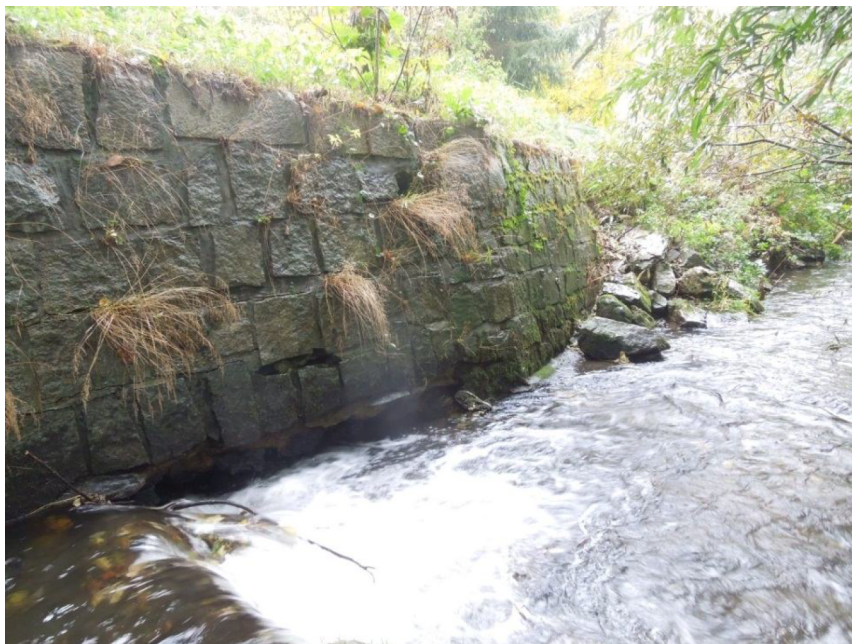
### 1) Úsek č. 01 km 0,040 – 0,127:

Částečně porušený základ opěrné zdi, porušená základová patka, porušená základová spára, poškozené spárování.

Ve vzdálenosti cca 5 m od rubu opěrné zdi se nachází vozovka místní komunikace. Mezi vozovkou místní komunikace a rubem opěrné zdi se nacházejí nezpevněné travnaté pozemky.

Stávající opěrná zeď je natolik porušena, že **nevyhovuje** ani na přenesení zatížení od pěšího provozu. (Podle EC se uvažuje zatížení o hodnotě  $2,5 \text{ kN/m}^2$ ). Tato stávající opěrná zeď **vyžaduje nutnou opravu**.

V daném případě se navrhuje provést opravu stávající opěrné zdi.

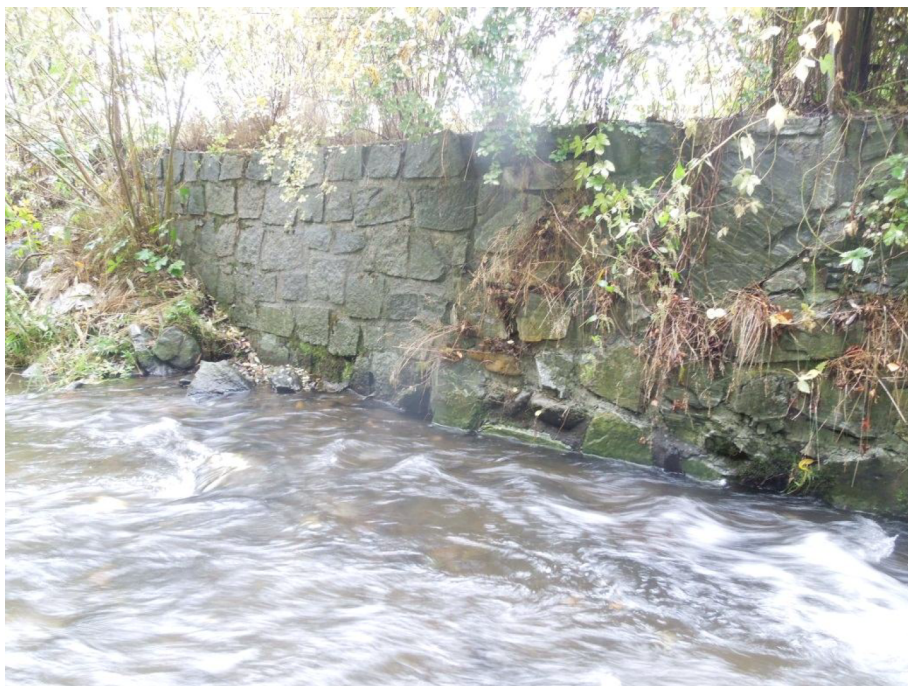
## 2) Úsek č. 02 km 1,035 – 1,093:

Porušená základová spára, poškozené spárování.

Ve vzdálenosti cca 3 m od rubu opěrné zdi se nachází nezpevněná polní komunikace. Mezi nezpevněnou polní komunikací a rubem opěrné zdi se nacházejí nezpevněné travnaté pozemky. Ve vzdálenosti 2,8 m od rubu opěrné zdi se v délce 8,1 m nachází zděný objekt hospodářské budovy.

Stávající opěrná zeď je natolik porušena, že **nevyhovuje** ani na přenesení zatížení od pěšího provozu. (Podle EC se uvažuje zatížení o hodnotě 2,5 kN/m<sup>2</sup>). Tato stávající opěrná zeď **vyžaduje nutnou opravu**.

V daném případě se navrhuje provést opravu stávající opěrné zdi.

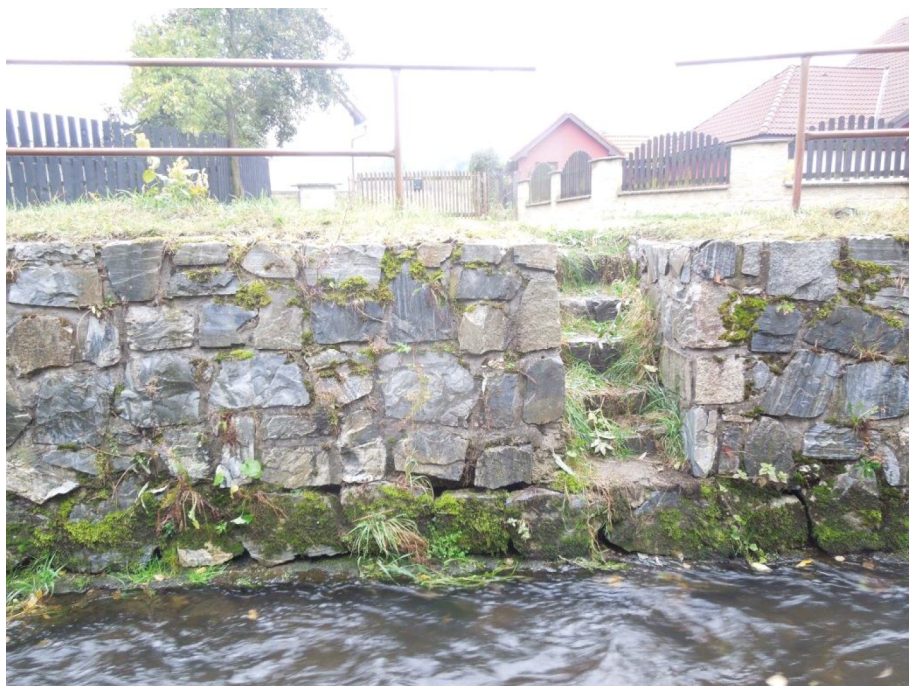
### 3) Úsek č. 03 km 1,112 – 1,184:

Částečně porušený základ opěrné zdi, porušená základová patka, porušená základová spára, poškozené spárování.

Ve vzdálenosti cca 0,5 ÷ 1,7 m od rubu opěrné zdi a v celé délce opěrné zdi se podél ní nachází vozovka místní komunikace.

Stávající opěrná zeď je natolik porušena, že **nevyhovuje** ani na přenesení zatížení od pěšího provozu. (Podle EC se uvažuje zatížení o hodnotě 2,5 kN/m<sup>2</sup>). Tato stávající opěrná zeď **vyžaduje nutnou opravu**.

V daném případě se navrhuje provést opravu stávající opěrné zdi.

Upozornění : Opěrná zeď přenese po provedení opravy zatížení od nahodilé dopravy, tj. vozidla ve vzdálenosti do 1,2 m od rubu opěrné zdi, dopravní zatížení pouze od vozidel o celkové hmotnosti do 3,5 t.

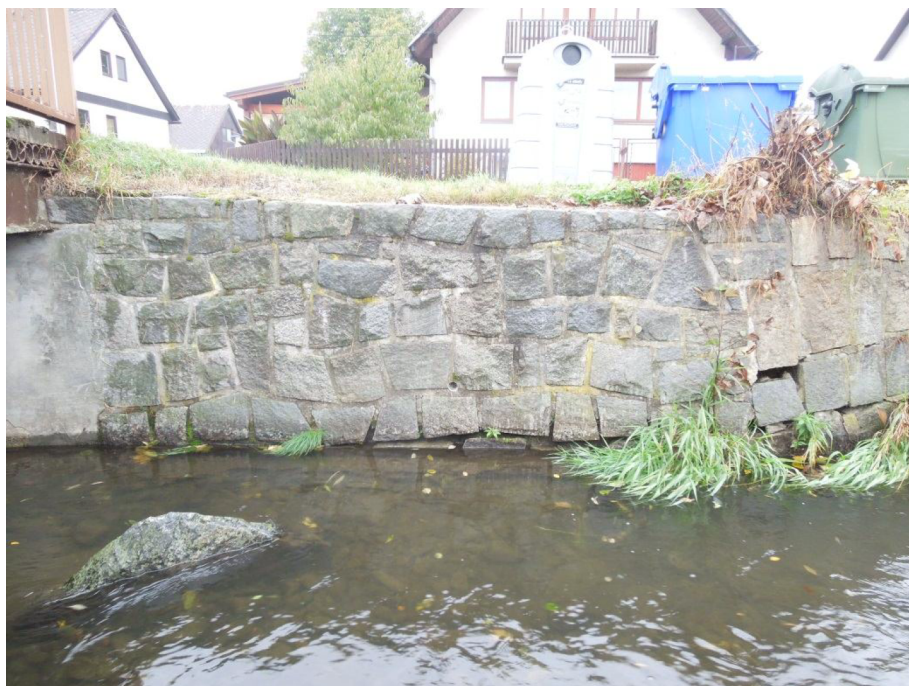
#### 4) Úsek č. 04 km 1,191 – 1,242:

Částečně porušený základ opěrné zdi, porušená základová patka, porušená základová spára, poškozené spárování.

Ve vzdálenosti cca 0,5 ÷ 2,4 m od rubu opěrné zdi a v celé délce opěrné zdi se podél ní nachází vozovka místní komunikace.

Stávající opěrná zeď je natolik porušena, že **nevyhovuje** ani na přenesení zatížení od pěšího provozu. (Podle EC se uvažuje zatížení o hodnotě 2,5 kN/m<sup>2</sup>). Tato stávající opěrná zeď **vyžaduje nutnou opravu**.

V daném případě se navrhuje provést opravu stávající opěrné zdi.

Upozornění : Opěrná zeď přenese po provedení opravy zatížení od nahodilé dopravy, tj. vozidla ve vzdálenosti do 1,2 m od rubu opěrné zdi, dopravní zatížení pouze od vozidel o celkové hmotnosti do 3,5 t.

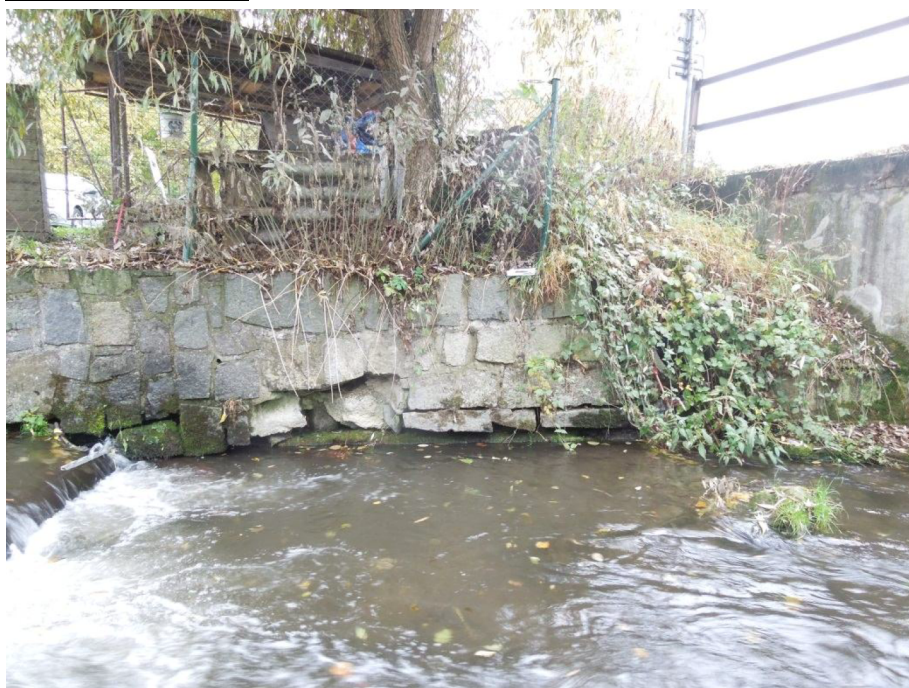
**5) Úsek č. 05 km 1,824 – 1,877:**

Částečně porušený základ opěrné zdi, porušená základová spára, poškozené spárování.

Ve vzdálenosti cca 1,8 m od rubu opěrné zdi se nachází nezpevněná komunikace sloužící pro vjezd do garáže a dále pak ve vzdálenosti 1,5 m od rubu stávající opěrné zdi se v délce cca 15,4 m nachází stávající zděný objekt garáže a hospodářské budovy.

Stávající opěrná zeď je natolik porušena, že **nevyhovuje** ani na přenesení zatížení od pěšího provozu. (Podle EC se uvažuje zatížení o hodnotě  $2,5 \text{ kN/m}^2$ ). Tato stávající opěrná zeď **vyžaduje nutnou opravu**.

V daném případě se navrhuje provést opravu stávající opěrné zdi.

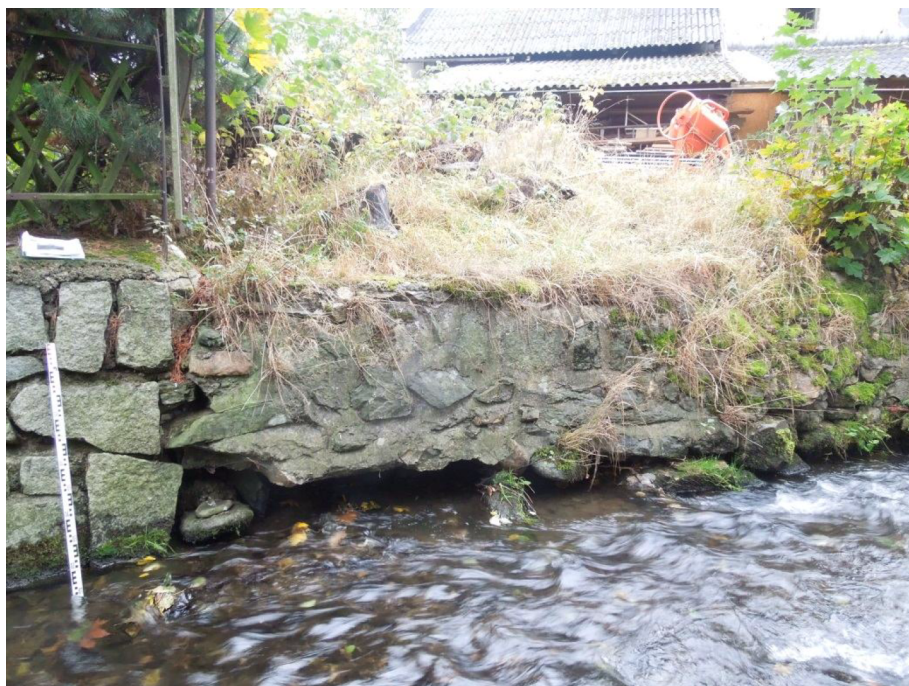
**6) Úsek č. 06 km 1,877 – 1,906:**

Porušený základ opěrné zdi, porušená základová patka, porušená základová spára, poškozené spárování. Opěrná zeď se kompletně rozpadá.

Ve vzdálenosti cca 0,5 ÷ 2,4 m od rubu opěrné zdi a v celé délce opěrné zdi se podél ní nachází vozovka místní komunikace.

Stávající opěrná zeď je natolik porušena, že **nevyhovuje** ani na přenesení zatížení od pěšího provozu. (Podle EC se uvažuje zatížení o hodnotě 2,5 kN/m<sup>2</sup>). Tato stávající opěrná zeď **vyžaduje nutnou opravu**.

V daném případě se navrhuje stávající zeď odstranit a vybudovat zeď novou.

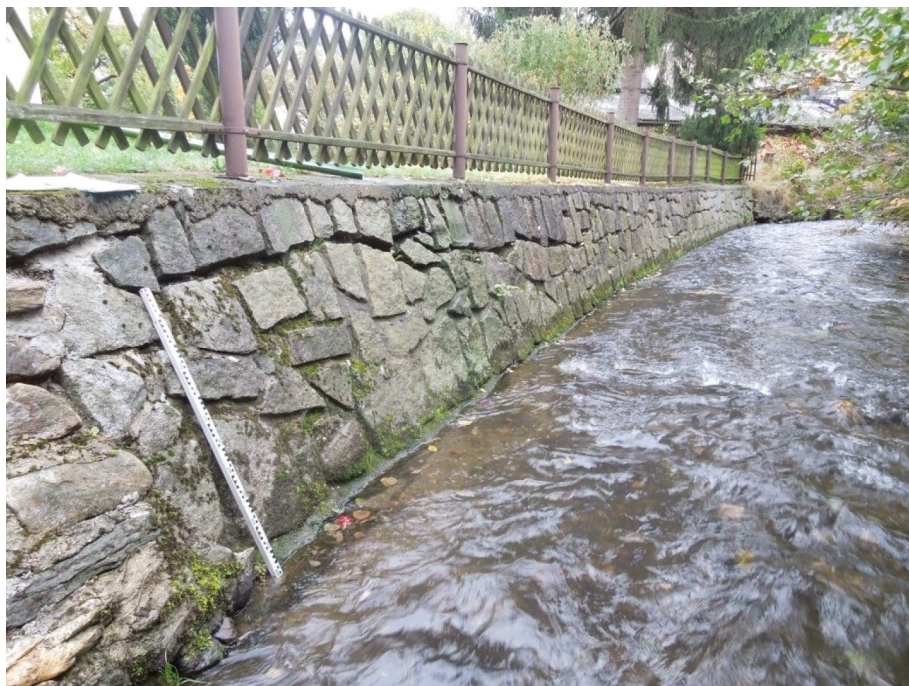
**7) Úsek č. 07 km 1,906 – 1,955:**

Porušená základová spára, poškozené spárování.

Ve vzdálenosti 3,0 m od rubu opěrné zdi se nachází roh zděné garáže. Mezi zděnou garáží a rubem opěrné zdi se nacházejí nezpevněné travnaté pozemky.

Stávající opěrná zeď je natolik porušena, že **nevyhovuje** ani na přenesení zatížení od pěšího provozu. (Podle EC se uvažuje zatížení o hodnotě 2,5 kN/m<sup>2</sup>). Tato stávající opěrná zeď **vyžaduje nutnou opravu**.

V daném případě se navrhuje provést opravu stávající opěrné zdi.

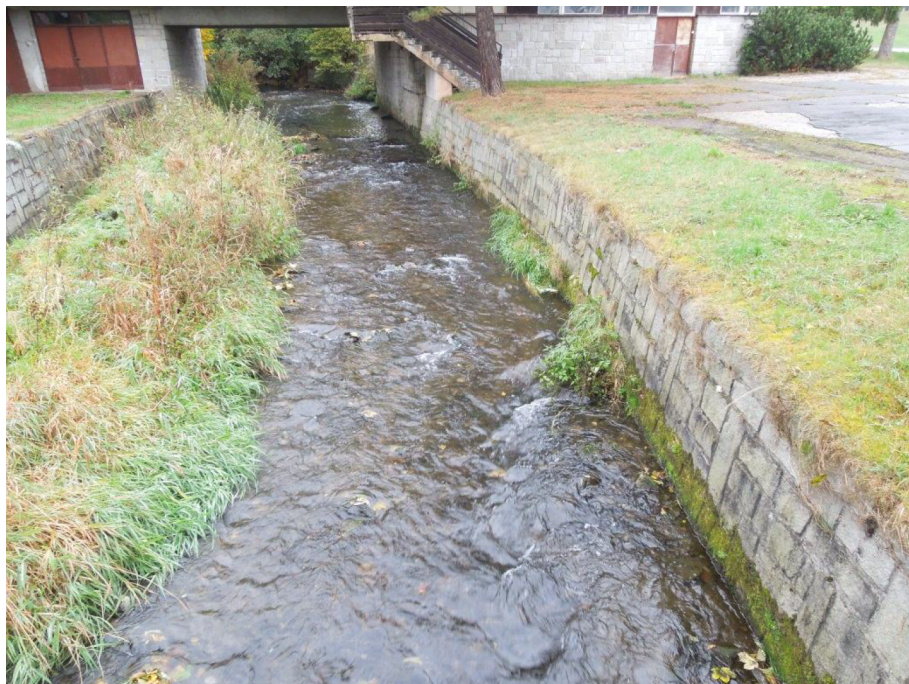
**8) Úsek č. 08 km 2,262 – 2,293:**

Porušená základová spára, poškozené spárování.

Na pravobřežní opěrnou zeď bezprostředně navazuje stávající zpevněná živičná plocha. V severní části úseku na opěrné zdi na obou stranách navazují základové konstrukce zděného objektu bývalého motorestu.

Stávající opěrná zeď je natolik porušena, že **nevyhovuje** ani na přenesení zatížení od pěšího provozu. (Podle EC se uvažuje zatížení o hodnotě 2,5 kN/m<sup>2</sup>). Tato stávající opěrná zeď **vyžaduje nutnou opravu**.

V daném případě se nejedná o majetek Povodí Moravy, s.p., které nebudou zajišťovat jejich opravu. Oboustranné opěrné zdi jsou v majetku jiného vlastníka.

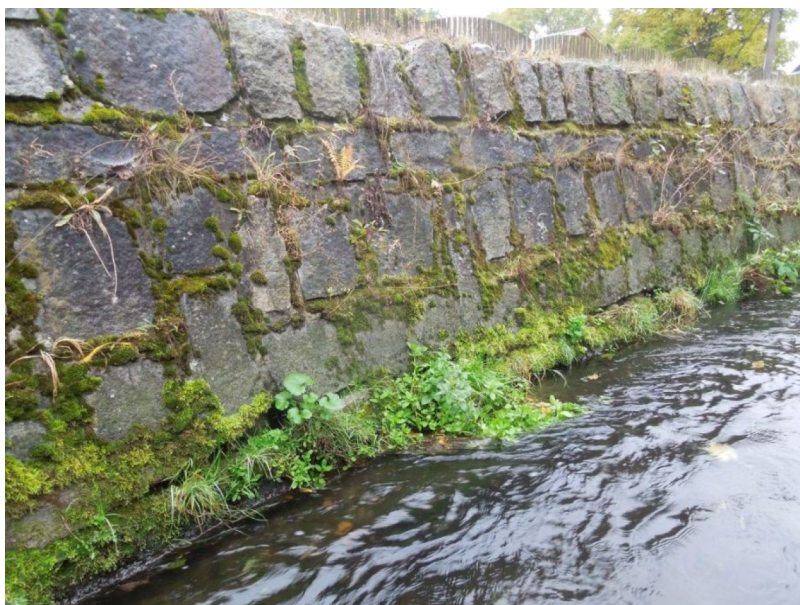
**9) Úsek č. 09 km 2,773 – 2,968:**

Porušený základ opěrné zdi, porušená základová patka, porušená základová spára, poškozené spárování.

Ve vzdálenosti cca 0,7 ÷ 1,0 m od rubu opěrné zdi a v délce cca 85 m se podél ní nachází vozovka místní komunikace. V západní části úseku se ve vzdálenosti 1,3 m od rubu opěrné zdi a v délce 11,2 m nachází zděný objekt garáže a hospodářské budovy. Východně od stávající garáže se ve vzdálenosti 1,3 m od rubu opěrné zdi a v délce 11,2 m nachází objekt rodinného domu č.p. 218.

Stávající opěrná zeď je natolik porušena, že **nevyhovuje** ani na přenesení zatížení od pěšího provozu. (Podle EC se uvažuje zatížení o hodnotě 2,5 kN/m<sup>2</sup>). Tato stávající opěrná zeď **vyžaduje nutnou opravu**.

V daném případě se navrhuje provést opravu stávající opěrné zdi. V úseku podél rodinného domu č.p.218 v délce cca 11,2 m se navrhuje stávající zeď odstranit a vybudovat opěrnou zeď novou.

Upozornění: Opěrná zeď přenesle po provedení opravy zatížení od nahodilé dopravy, tj. vozidla ve vzdálenosti do 1,2 m od rubu opěrné zdi, dopravní zatížení pouze od vozidel o celkové hmotnosti do 3,5 t.

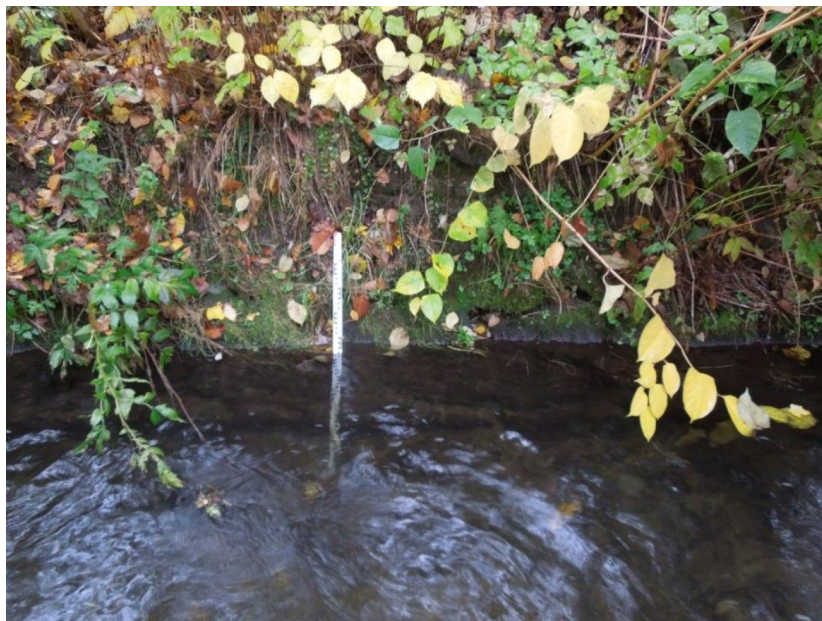
#### 10) Úsek č. 10 km 3,220 – 3,288:

Porušená základová spára, poškozené spárování.

Ve vzdálenosti cca 2,1 m od rubu levobřežní opěrné zdi se podél ní nachází nezpevněná polní komunikace.

Stávající opěrná zeď je natolik porušena, že **nevyhovuje** ani na přenesení zatížení od pěšího provozu. (Podle EC se uvažuje zatížení o hodnotě  $2,5 \text{ kN/m}^2$ ). Tato stávající opěrná zeď **vyžaduje nutnou opravu**.

V daném případě se navrhuje provést opravu stávající opěrné zdi.

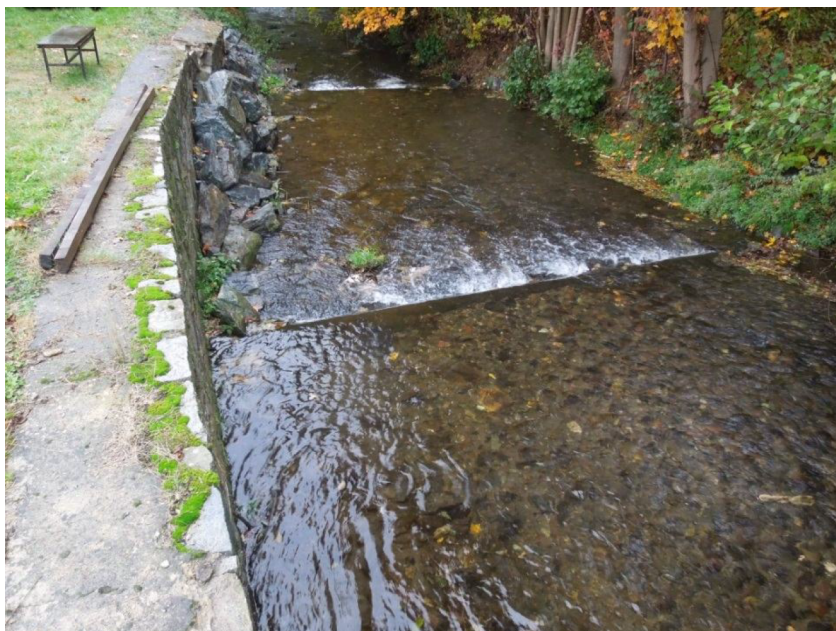
### 11) Úsek č. 11 km 3,329 – 3,397:

Porušená základová spára, poškozené spárování. Na začátku úseku je u části opěrné zdi vylomený dřík ze základu. Tento úsek je provizorně zabezpečen těžkým kamenným záhozem.

V západní části úseku se ve vzdálenosti 1,3 m od rubu opěrné zdi a v délce 11,2 m nachází zděný objekt garáže a hospodářské budovy. Ve vzdálenosti cca 7,7 m od rubu opěrné zdi se nachází nezpevněná příjezdová komunikace. Mezi nezpevněnou příjezdovou komunikací a rubem opěrné zdi se nacházejí nezpevněné travnaté pozemky.

Stávající opěrná zeď je natolik porušena, že **nevyhovuje** ani na přenesení zatížení od pěšího provozu. (Podle EC se uvažuje zatížení o hodnotě 2,5 kN/m<sup>2</sup>). Tato stávající opěrná zeď **vyžaduje nutnou opravu**.

V daném případě se navrhuje provést opravu stávající opěrné zdi.

Úseku, kde je v současné době vylomená část zdi se tato část odstraní a vybuduje nová.

Upozornění: Opěrná zeď přenesle po provedení opravy zatížení od nahodilé dopravy, tj. vozidla ve vzdálenosti do 1,2 m od rubu opěrné zdi, dopravní zatížení pouze od vozidel o celkové hmotnosti do 3,5 t.

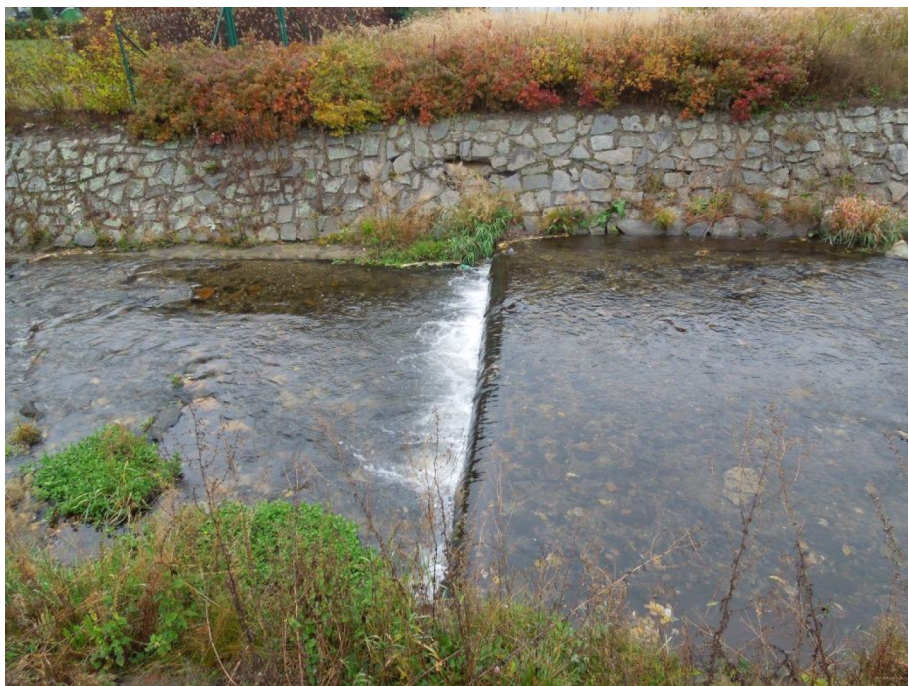
## **12) Úsek č. 12 km 4,230 – 4,400:**

Vymyté lože, propadlé dlažby, porušená patka, porušená základová spára, poškozené spárování

Ve vzdálenosti cca 1,2 m od pravé břehové hrany a v délce cca 47 m podél ní se nachází chodník. V západní části úseku na pravém břehu se ve vzdálenosti 1,8 m od břehové hrany nachází zděný objekt.

Stávající opevnění kamennou dlažbou je porušeno a je nutná jeho oprava.

V daném případě se navrhuje provést opravu stávajícího opevnění kamennou dlažbou.
