Závěrečná zpráva

jez Lysá nad Labem

- průzkum jezu

PS Profi s.r.o.
4.7. 2014

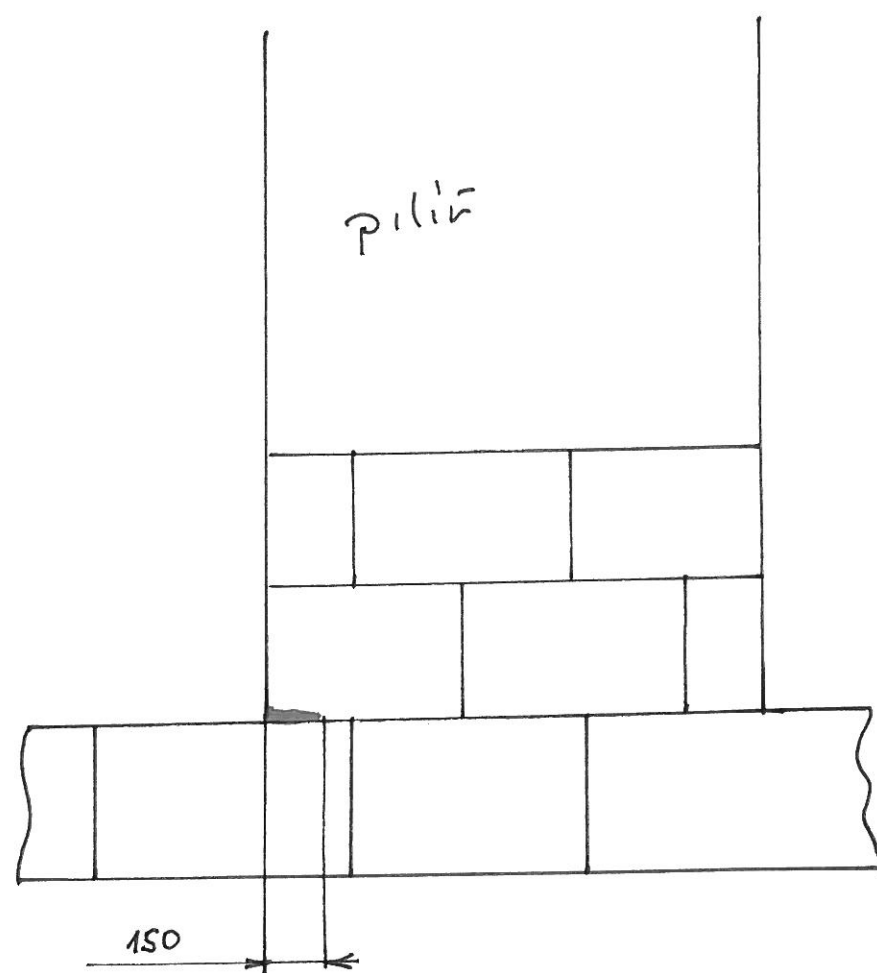
Pravé podjezí - bod č. 28

pravé pole (pot. Bíro) - otvory pro hrazení a hradící práh jsou v pořádku. Stěna pravého pilíře a šikmá stěna pod hradící konstrukcí jsou v pořádku. **Na levém pilíři nalezena poškozená spára (bod**

č.28) zasahující do pilíře (300 x 100 mm, hl. 150 mm).

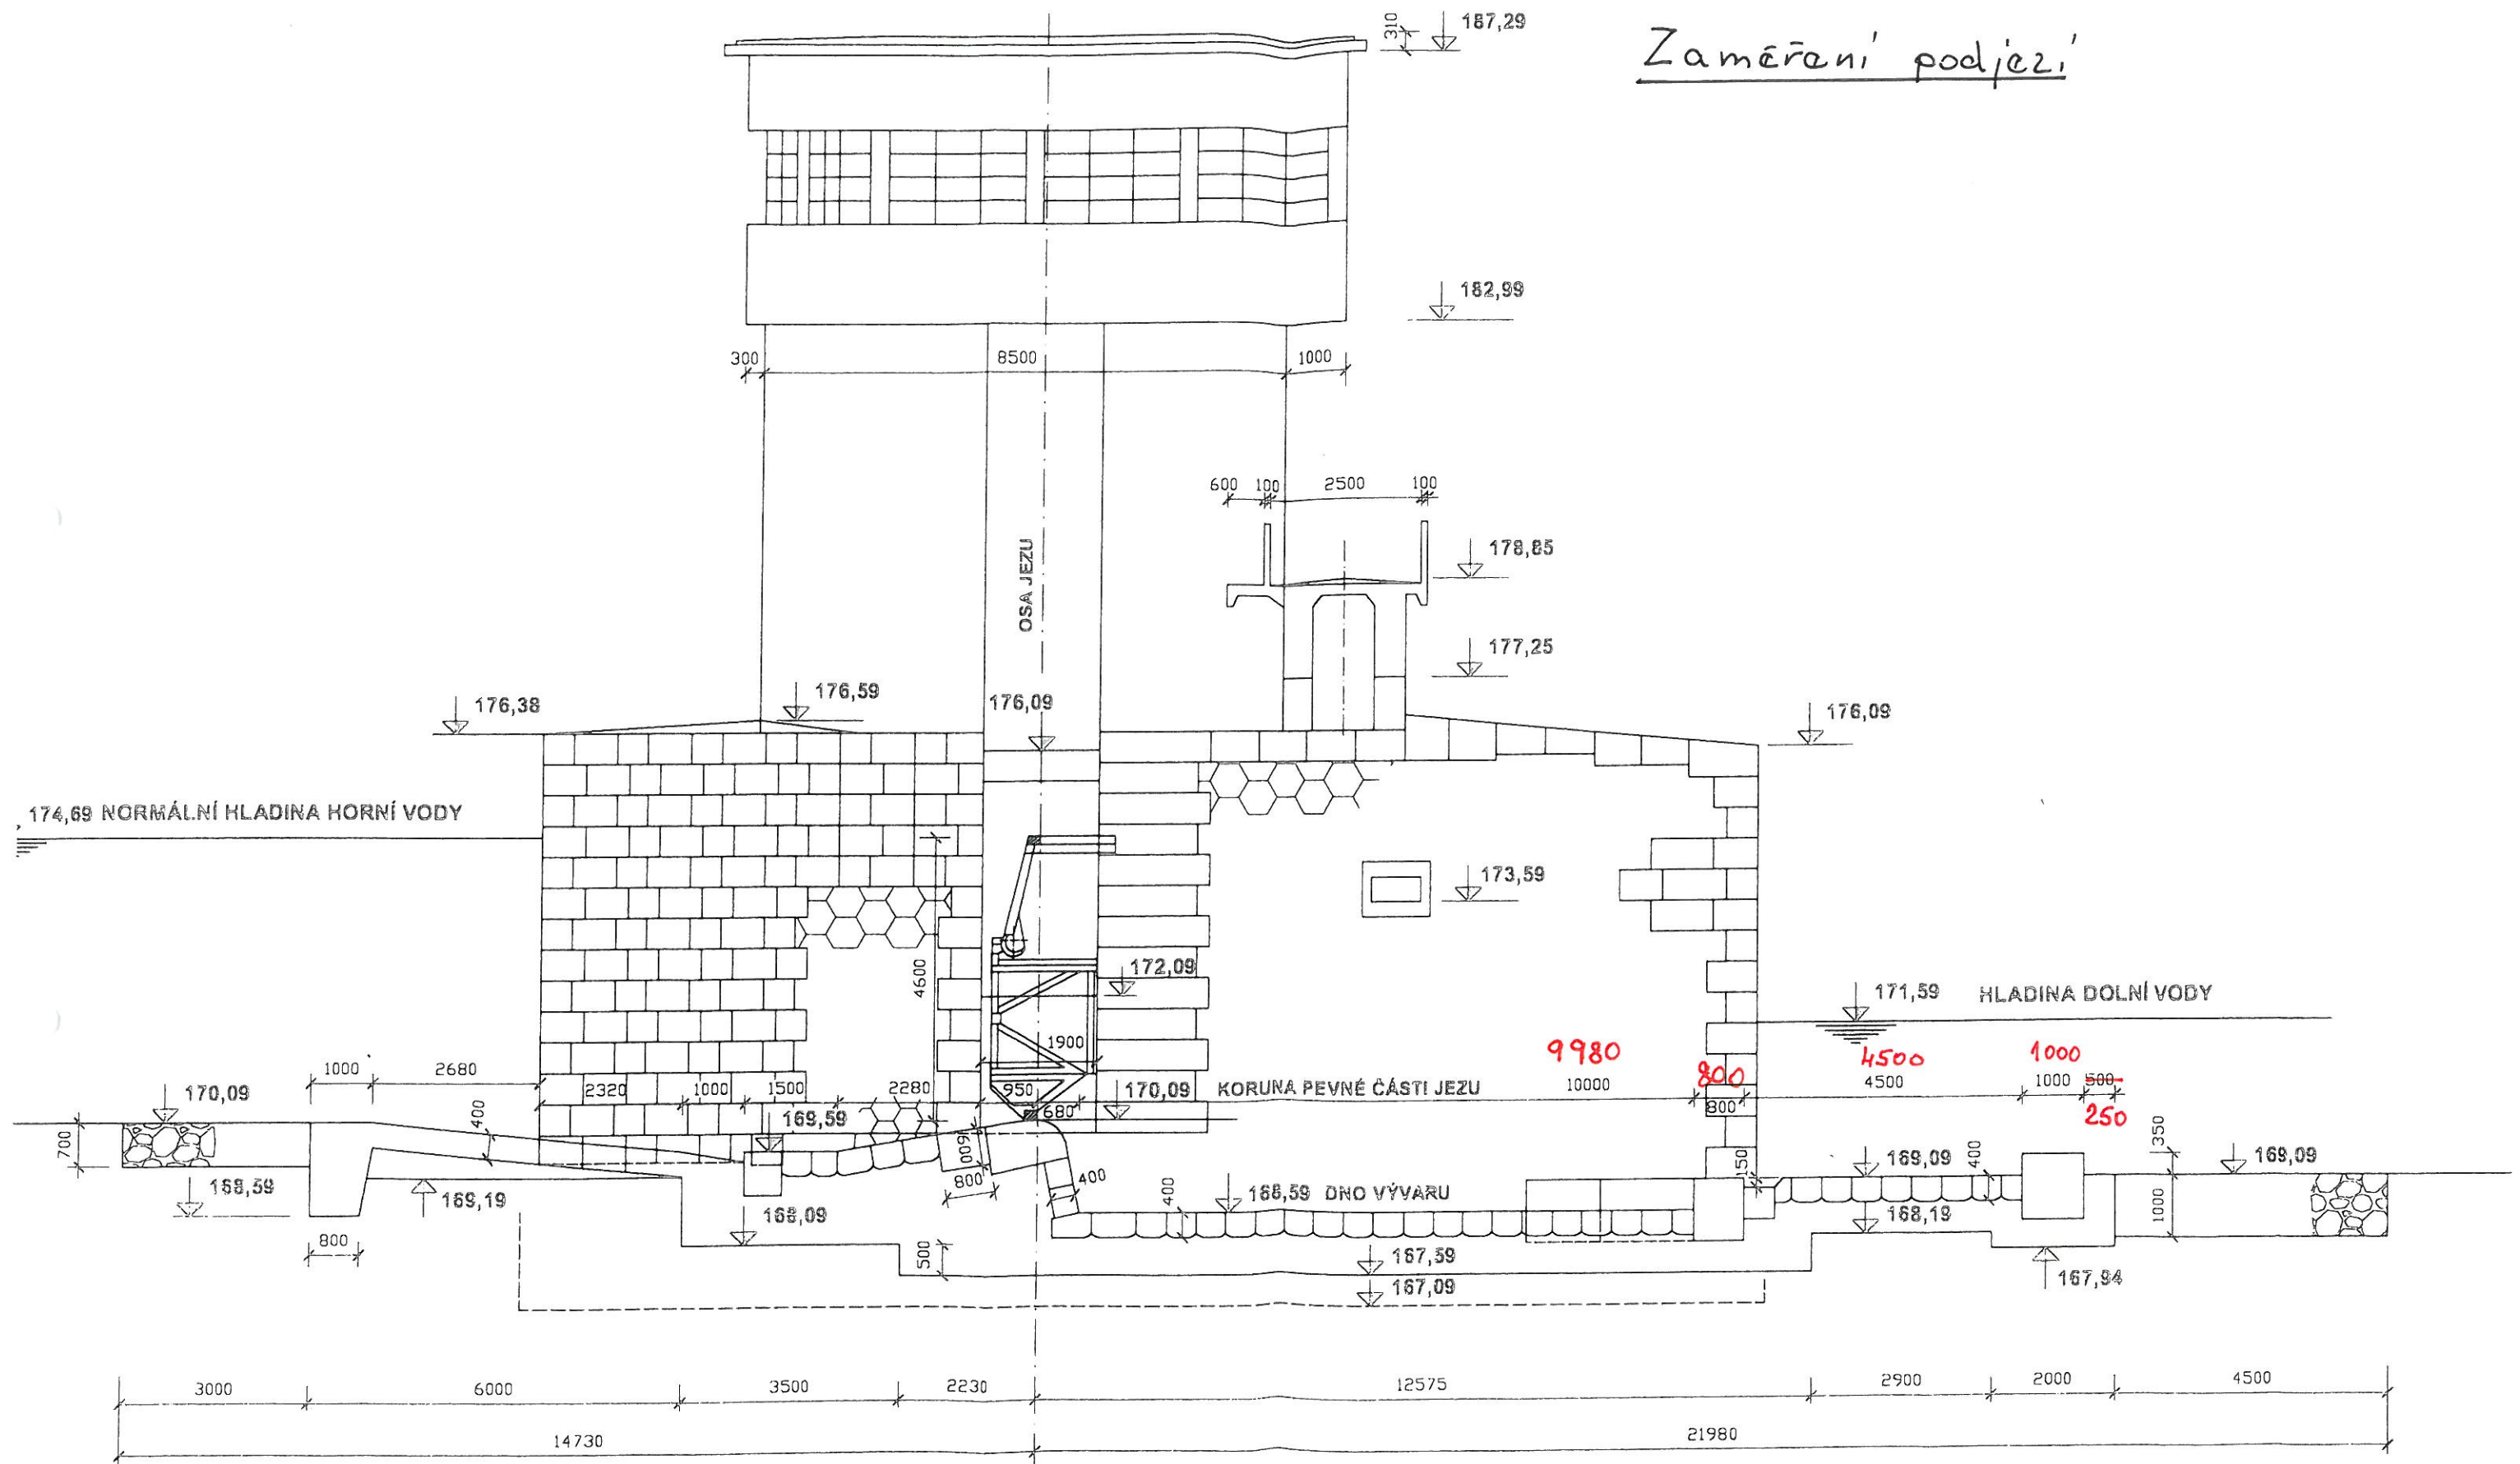
Zaměření podjez.

Zaměření bylo provedeno ve středním a pravém podjezí se stejnými výsledky.

Za druhým schodem byl zřejmě původně prolévaný zához. Dnes je povrchová vrstva porušená a je tvořena volnými kameny a štěrkem.

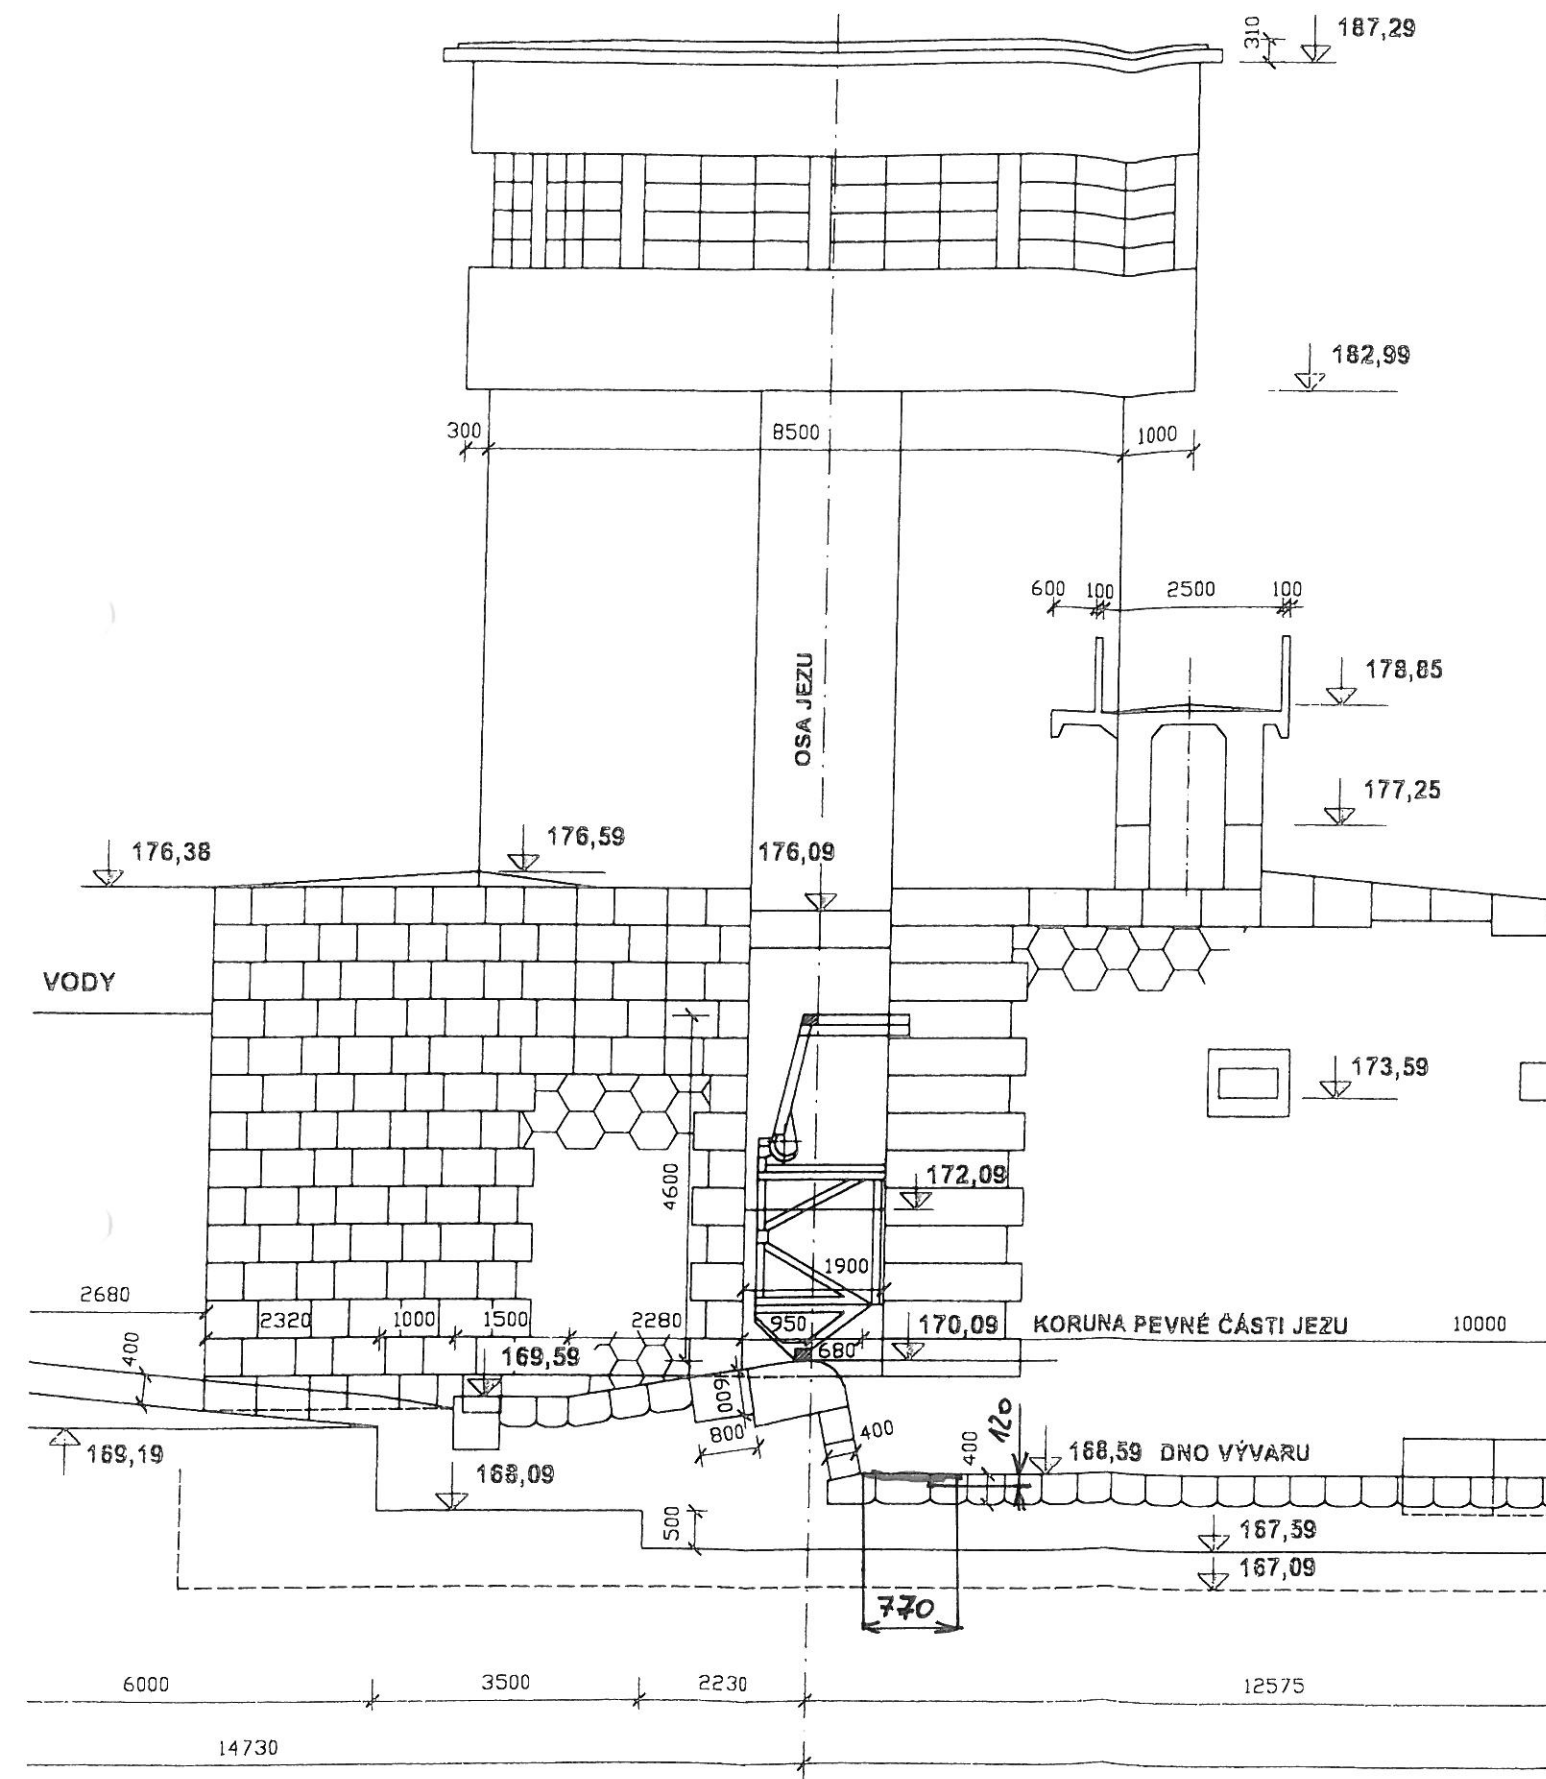
Levé podjezí - bod č. 22

levé pole (pot. Pernica) - otvory pro hrazení jsou zasypány štěrkem. Stěny pilířů a šikmá stěna pod hradící konstrukcí jsou v pořádku.
bod č.10 – vypadený kámen (40 x 50 cm, hl.45 cm), kolem poškozené spáry do vzdálenosti 1 m (hl. 30 cm) - opraveno
bod č.11 - vypadený kámen (40 x 40 cm, hl. 30 cm) – díra se zvětšila (660 x 220 mm, hl. 175 mm)
bod č.12 - vypadený kámen (40 x 40 cm, hl. 20 cm) - opraveno 2013
bod č.13 - poškozené spárování ze 70 % (do hl. 15 cm) – stejné
bod č. 14 - poškozené spáry podél pilíře v pásu 1,5 m (hl. 15- 20cm) – opraveno, jen v místě původního spárování se objevily dvě nové vodorovné díry (bod č. 23), které nezasahují pod pilíř – 1000 x 300 mm,hl. 150 mm a 1000 x 200 mm, hl. 120 mm.
bod č. 15 - poškozené spáry podél klapky v pásu 3 m (hl. 15- 25cm) – opraveno, jen v místě původního spárování se objevila nová spára tvaru T (bod č. 22) – 770 x 80 mm,hl. 120 mm a 300 x 50, hl. 70 mm.
