# Protokol z kamerové prohlídky

## Plumlov Bidelec-oprava VD

# PROTOKOL O PROHLÍDCE

Datum:	25.7.2017
Č. protokolu:	1
Zakázka:	13-07-17

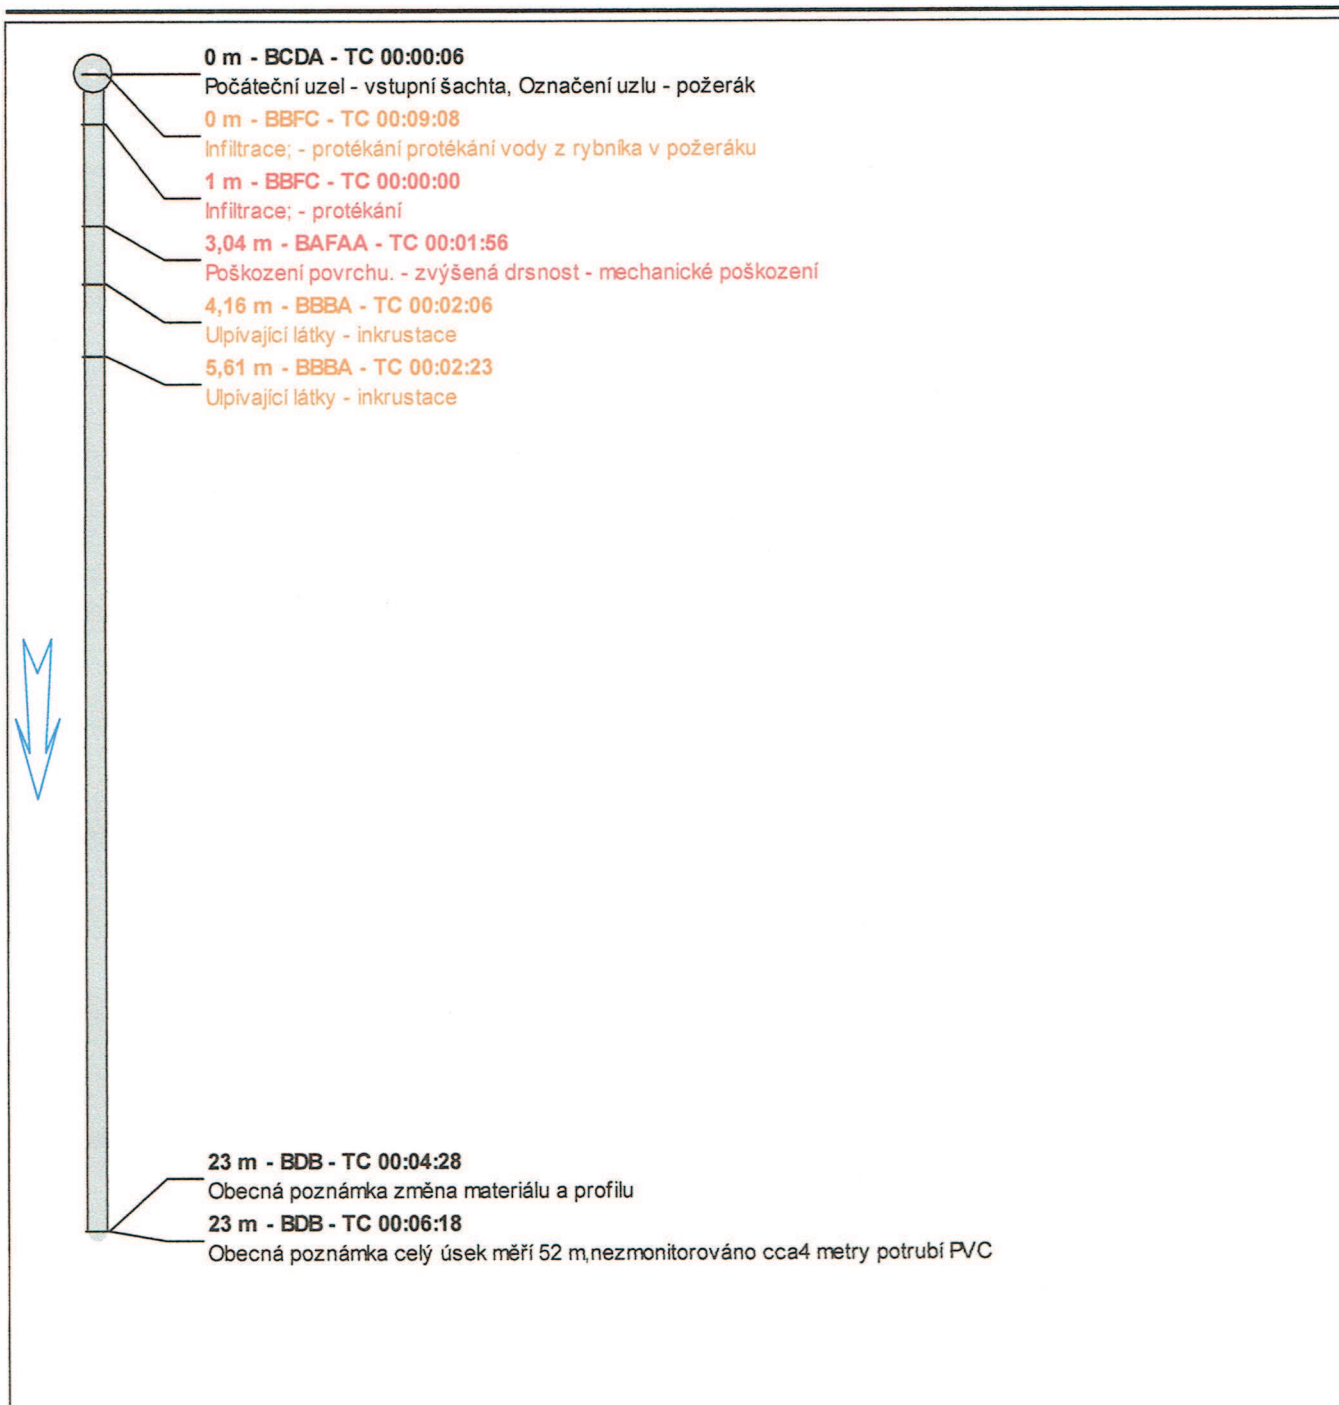
## PRŮBĚH PROHLÍDKY

Obec: Plumlov	Prohlídka: pravidelná (rutinní) kontrola stavu
Ulice: Bidelec-oprava VD	Druh kanalizace: Odkanalizovaný vodní tok
Číslo CD / DVD: DVD1	Profil: Kruhový 300 ? /
Stoka/sběrač/větev:	Materiál: Prostý beton
Od šachty: požerák	Směr: ve směru toku
K šachtě: po toku	Stav: Silná koroze potrubí, DN nelze změřit - odhad.

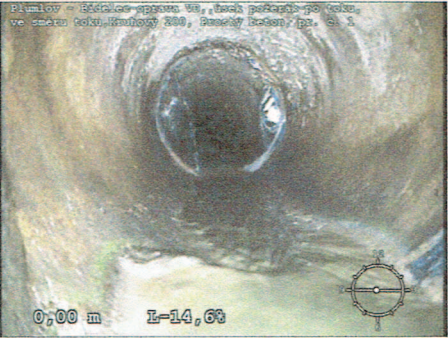
Kód: BCDA	Vzdálenost: 0 m	TC: 00:00:06	Poloha na / od: hod. do: hod.	Záv.: 5
Počáteční uzel - vstupní šachta, Označení uzlu - požerák

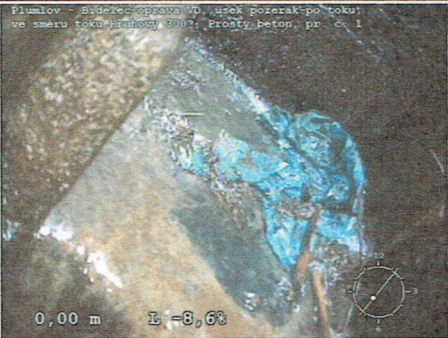
Kód: BBFC	Vzdálenost: 0 m	TC: 00:09:08	Poloha na / od: hod. do: hod.	Záv.: 2
Infiltrace; - protékání protékání vody z rybníka v požeráku

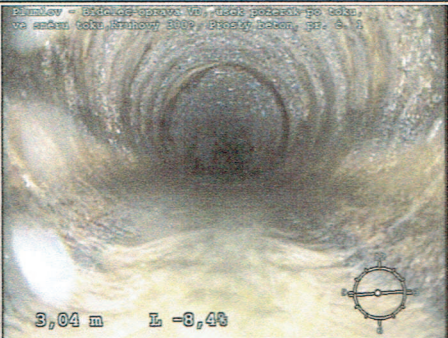
Kód: BAFAA	Vzdálenost: 3,04 m	TC: 00:01:56	Poloha na / od: hod. do: hod.	Záv.: 1
Poškození povrchu. - zvýšená drsnost - mechanické poškození

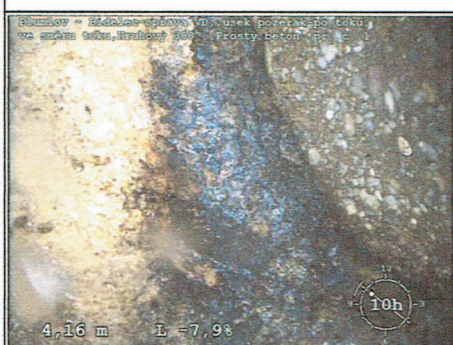
Kód: BBBA	Vzdálenost: 4,16 m	TC: 00:02:06	Poloha na / od: hod. do: hod.	Záv.: 2
-----------	--------------------	--------------	-------------------------------	---------

### Ulpívající látky - inkrustace

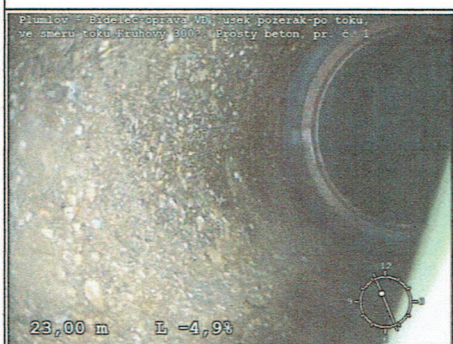
Kód: BDB	Vzdálenost: 23 m	TC: 00:04:28	Poloha na / od: hod. do: hod.	Záv.: 5
----------	------------------	--------------	-------------------------------	---------

### Obecná poznámka změna materiálu a profilu

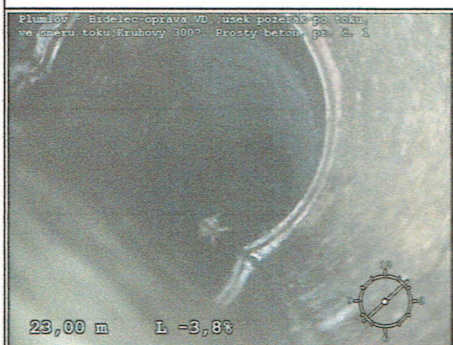
Kód: BDB	Vzdálenost: 23 m	TC: 00:06:18	Poloha na / od: hod. do: hod.	Záv.: 5
----------	------------------	--------------	-------------------------------	---------

### Obecná poznámka celý úsek měří 52 m, nezmonitorováno cca 4 metry potrubí PVC
