**Povodí Moravy, s.p., Brno, Dřevařská 11, BRNO**

## **INVESTIČNÍ ZÁMĚR**

**Dyje, Drnholec - Nový Přerov, km 79,560 - 85,534,  
dosypání koruny LB, PB hráze**

# TECHNICKÁ ZPRÁVA

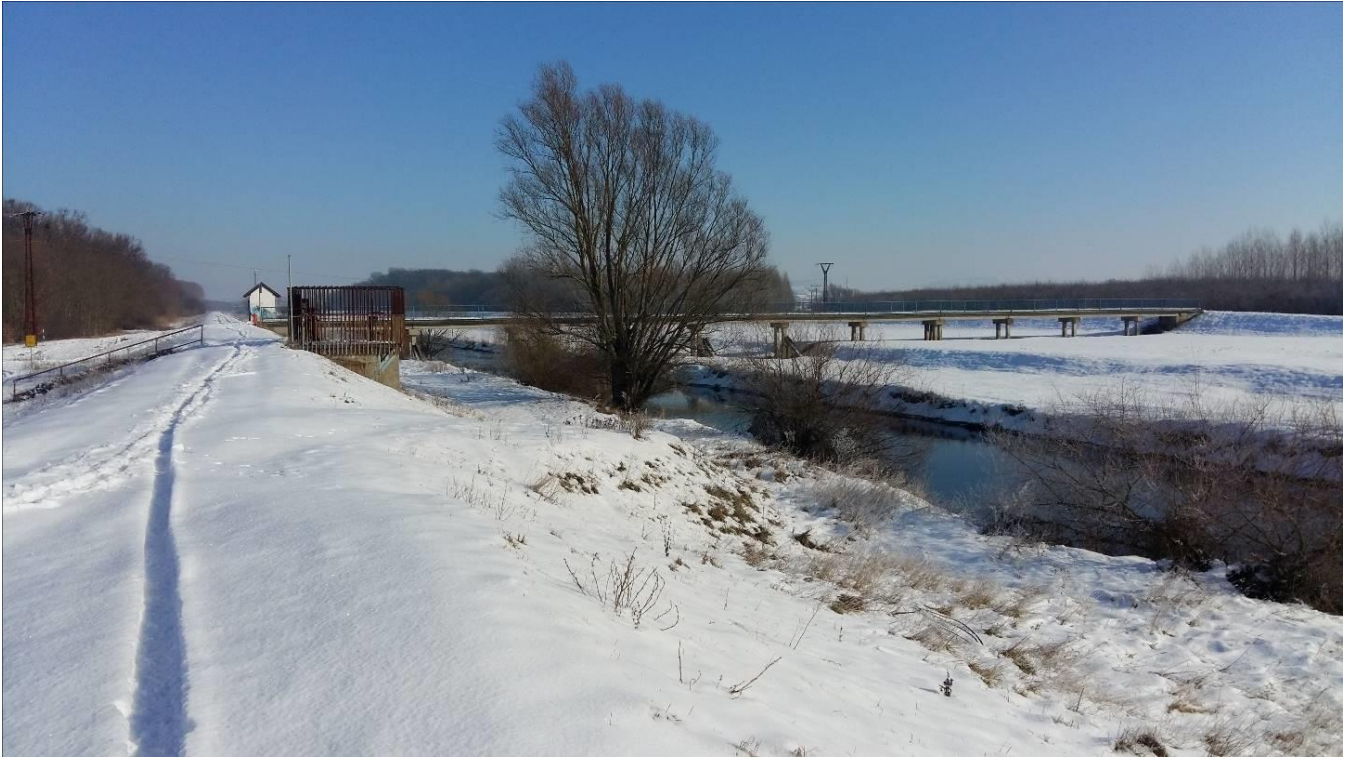
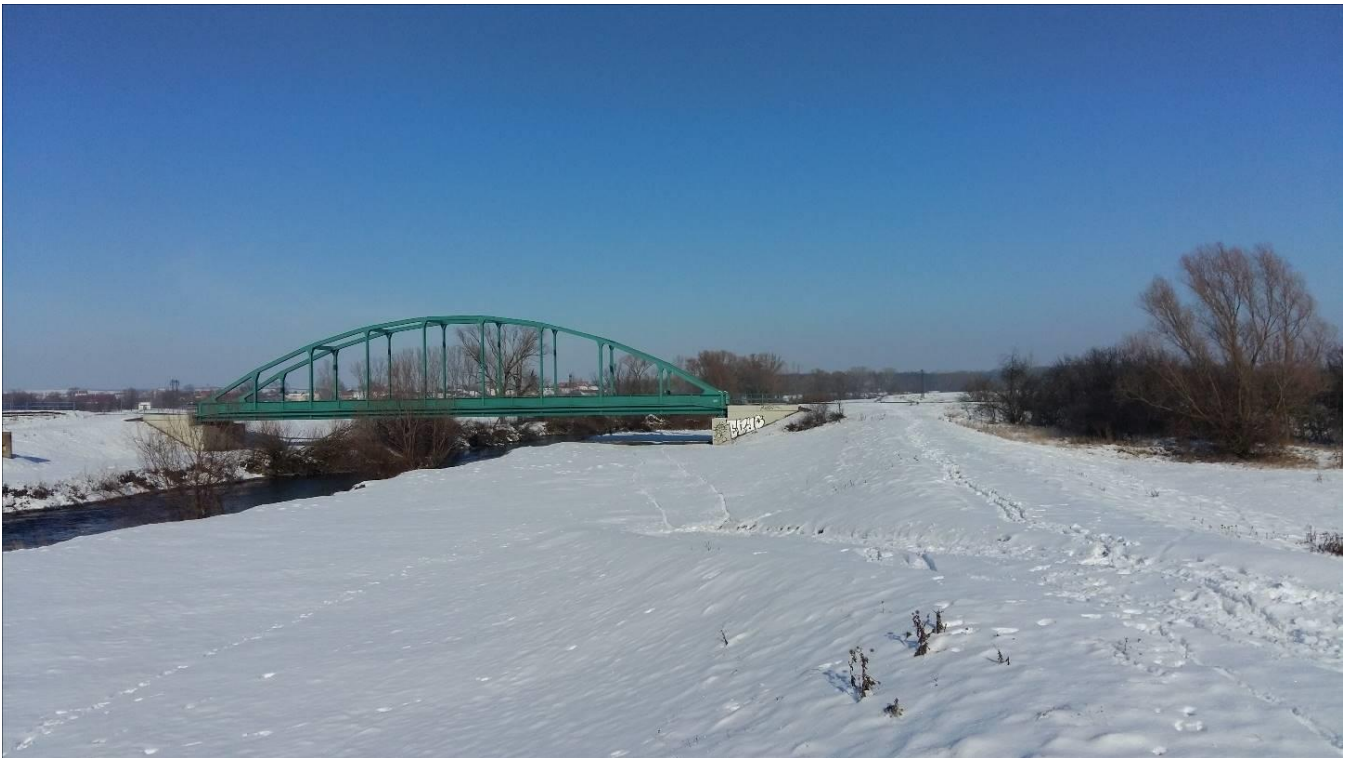
## Příloha 2

Na základě geometrického zaměření podélného profilu OH (9/2018) a technicko-bezpečnostní prohlídky (5/2018), bylo zjištěno snížení koruny OH. PB hráz vykazuje snížení o max. 0,37 m, LB hráz o max. 0,40 m. Uvedené hodnoty jsou vypočteny porovnáním původní PD a zaměřením skutečného stavu.

Na základě geometrického zaměření podélného profilu OH (4/2017) a následné technicko-bezpečnostní prohlídky (4/2017), bylo zjištěno snížení koruny OH o max. 0,33 m, průměrně pak o 0,15 m. Uvedené hodnoty jsou vypočteny porovnáním původní PD a zaměřením skutečného stavu.

V některých úsecích jsou bermy špatně vyspádovány popř. jsou na březích naplaveny vrstvy sedimentů, zabraňujících odtoku srážkové vody od OH do toku.

Úprava Dyje včetně vybudování OH, byla provedena v rámci výstavby vodního díla Nové Mlýny. Vlivem sedání došlo ke snížení koruny a bezpečnosti ochranných hrází. Snížení bezpečnosti je umocněno pomístním výskytem náletových dřevin. Při zatížení hrází během povodně hrozí přelití a následné protržení. Ohroženy jsou přilehlé zemědělské a lesní plochy včetně zástavby v okolních obcích.

Vlivem opakujícího se zaplavování bermy dochází k nerovnoměrnému ukládání sedimentů a vzniku nerovností nebo valů, které omezují plynulý odtok vody z bermy do toku.

- Budou odstraněny náletové dřeviny a křoviny z celého tělesa hrází.
- Bude sejmuta horní vrstva koruny hráze včetně drnů na projektem stanovenou niveletu. Tento materiál bude deponován na meziskládce. Projektant dále posoudí, zda bude vhodné tento materiál včetně drnů použít do finální vrstvy koruny hráze před osetím. Při menší mocnosti dosypávaného materiálu, může být horní vrstva pouze ošetřena herbicidem bez stržení drnu.

- Dosypání koruny ochranné hráze na původní projektovanou niveletu bude prováděno soudržnou zeminou po vrstvách, které budou řádně hutněny. Mocnost vrstvy a počet přejezdů bude určen na základě terénní zkoušky. Podmínkou je, aby míra zhutnění byla min. 95 % PS. Bude použita zemina vhodná pro homogenní OH.

- Hráz bude navýšena o 15 cm vrstvu nehutněné zeminy vhodné pro osetí.
- Úprava (urovnání) a vysvahování násypu tělesa opravené hráze do určeného sklonu dle PD. Původní šířka koruny hráze bude zachována.

- Osetí koruny i svahů OH v místech úpravy.
- Bermy budou v určených úsecích vysvahovány od OH směrem k toku
