# VELKÁ STROUHA

## TERÉNNÍ PRŮZKUM

**Stavba:** Velká strouha, Pardubice, oprava koryta,  
ř. km 4,800 – 6,230

**Stavebník:** Povodí Labe, státní podnik, Víta Nejedlého 951/8,  
500 03 Hradec Králové – Slezské Předměstí

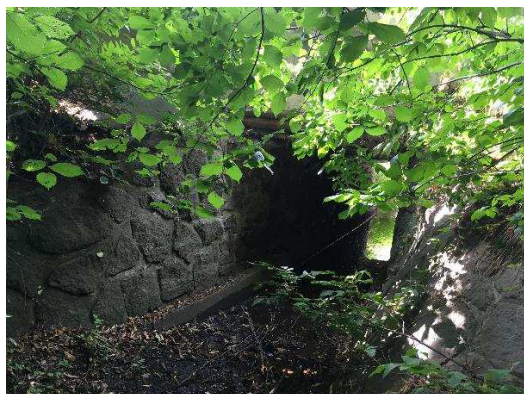
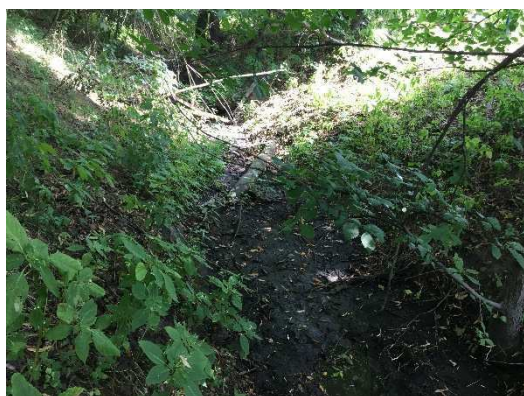
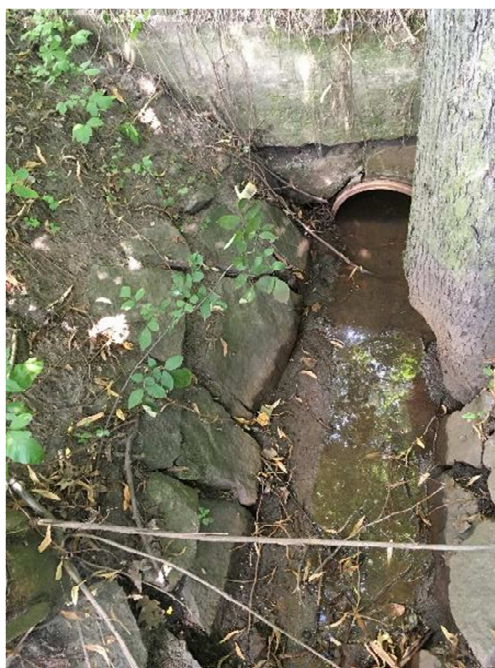
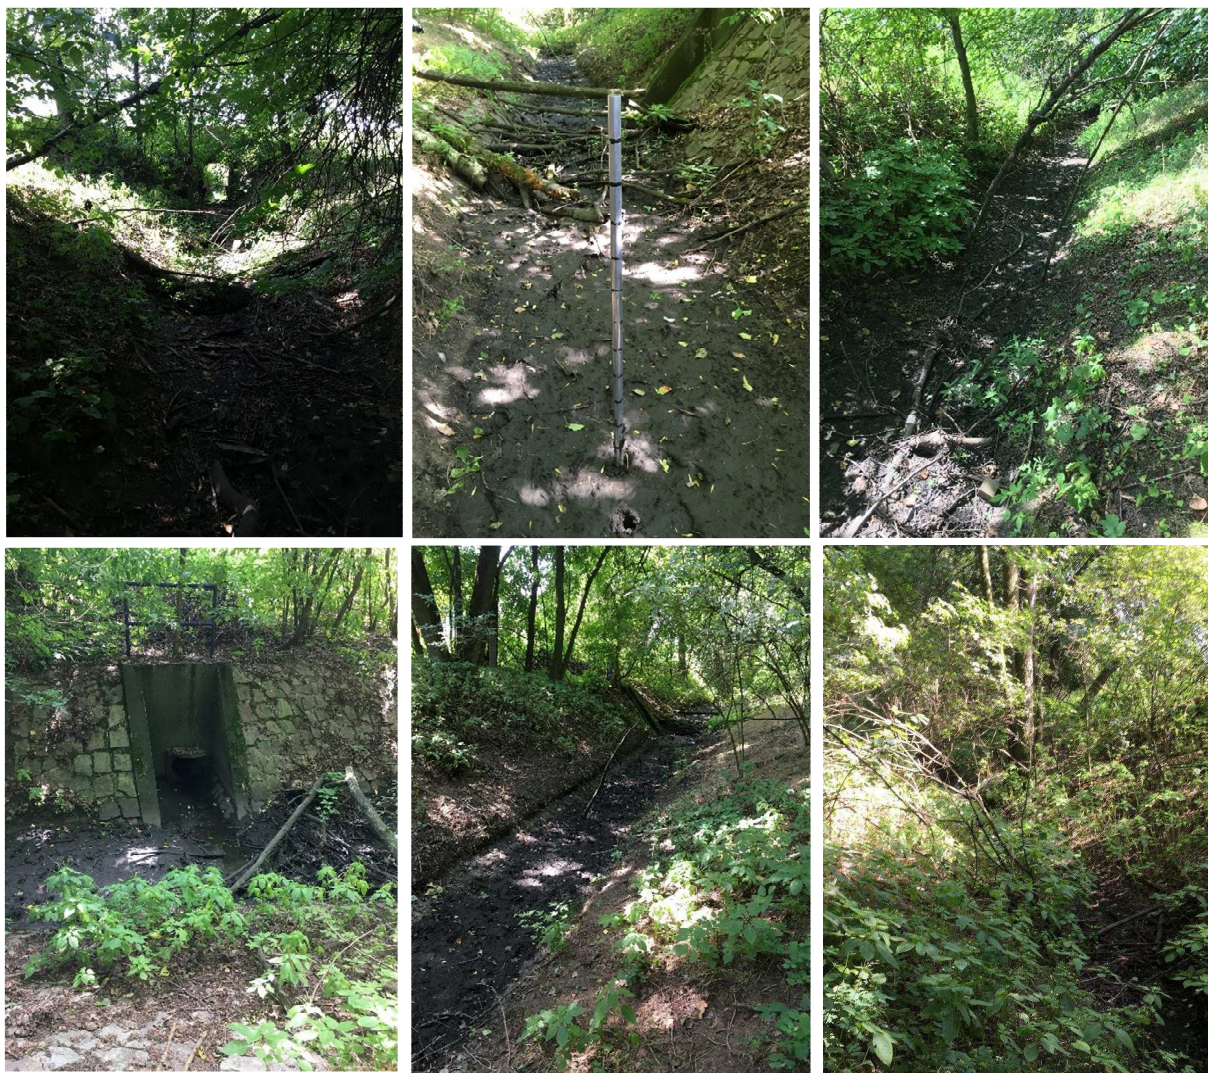
### 1 ř. km 4,800 – 5,000

Zájmový úsek začíná mostkem přes silnici první třídy č. 36. V blízkosti mostku se na obou březích nachází výusti (ř. km 4,805, ř. km 4,875). Kolem výusti v ř. km 4,875 se na obou březích nachází opevnění o šířce 5 m. Jiné opevnění, než kolem výusti nebylo nalezeno. Vodní tok protéká po kraji lesního pozemku (PB), podél LB jsou zemědělské pozemky. V korytě jsou napadané kmeny stromů, větve a jiný biologický spad, břehy jsou porostlé nízkou vegetací. Místy se na březích nachází rostlé stromy, náletové dřeviny. V úseku ř. km 4,800 – 5,000 byla naměřena mocnost sedimentu 70 cm (před a za výustí) a na opevněném úseku kolem výusti 20 cm.

Doporučujeme: odstranění náletových dřevin, odstranění napadaných větví a kmenů, odtěžit sedimenty (nezahlužovat niveletu, držet se pevných objektů)

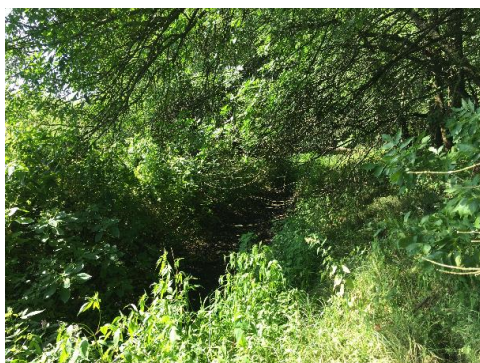
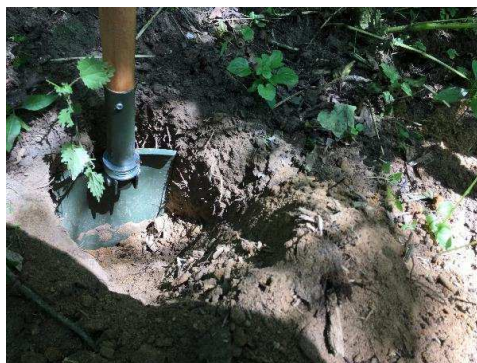
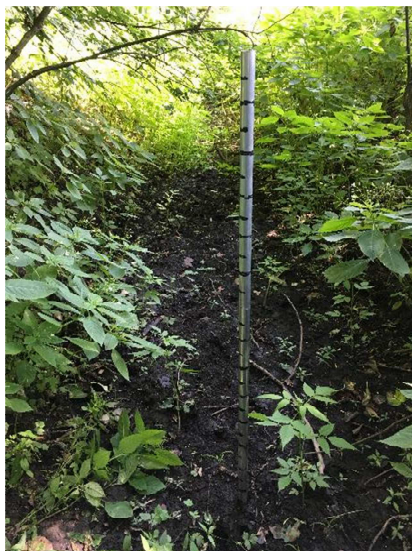
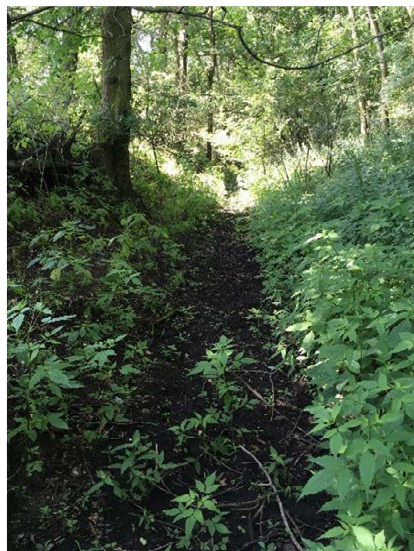
## 2 ř. km 5,000 – 5,200

Vodní tok protéká po kraji lesního pozemku (PB), podél LB jsou zemědělské pozemky. V korytě jsou napadané kmeny stromů, větve a jiný biologický spad, břehy jsou porostlé nízkou vegetací. Místy se na březích nachází rostlé stromy, náletové dřeviny. Do koryta zasahují větve vyšších dřevin v okolí toku. V úseku ř. km 5,000 – 5,200 byla naměřena mocnost sedimentu 65 cm (ř. km 5,075, ř. km 5,175). V úseku ř. km 5,000 – 5,200 nebylo nalezeno opevnění.

Doporučujeme: odstranění náletových dřevin, odstranění napadaných větví a kmenů, odtěžit sedimenty (nezahlužovat niveletu, držet se pevných objektů)

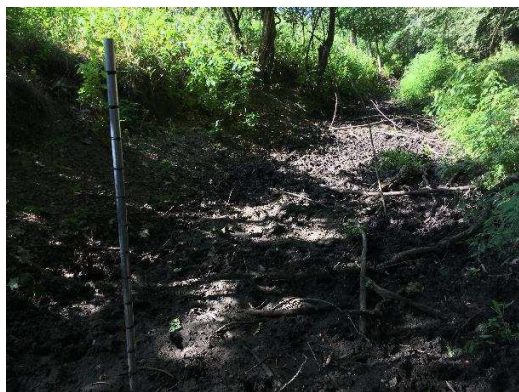
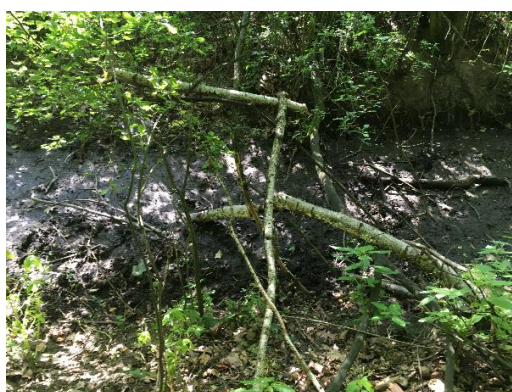
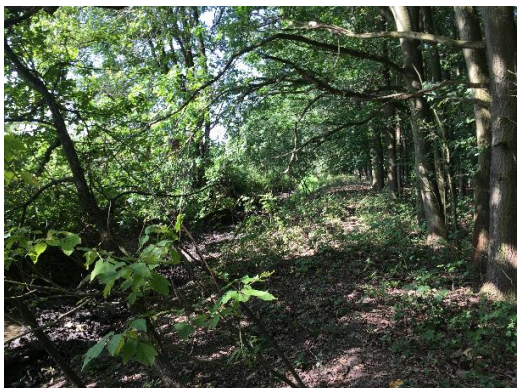
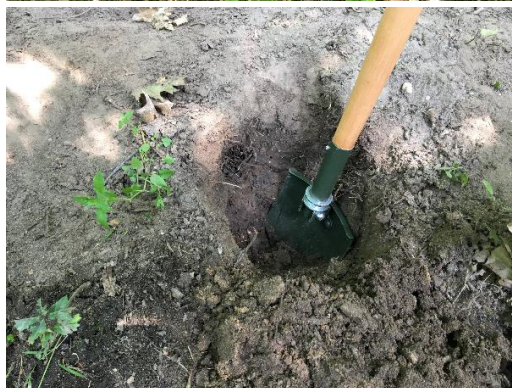
### **3 ř. km 5,200 – 5,375**

Vodní tok protéká po kraji lesního pozemku (PB), podél LB jsou zemědělské pozemky. V korytě jsou napadané kmeny stromů, větve a jiný biologický spad, břehy jsou porostlé nízkou vegetací. Místy se na březích nachází rostlé stromy, náletové dřeviny. Do koryta zasahují některé větve vyšších dřevin v okolí toku. V úseku ř. km 5,200 – 5,375 byla naměřena mocnost sedimentu 70 cm (ř. km 5,275) a 75 cm (ř. km 5,350). V úseku ř. km 5,200 – 5,375 nebylo nalezeno opevnění.

Doporučujeme: odstranění náletových dřevin, odstranění napadaných větví a kmenů, odtěžit sedimenty (nezahlužovat niveletu, držet se pevných objektů)

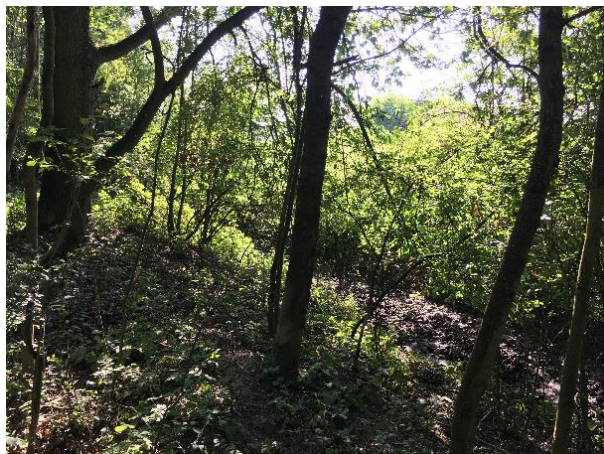
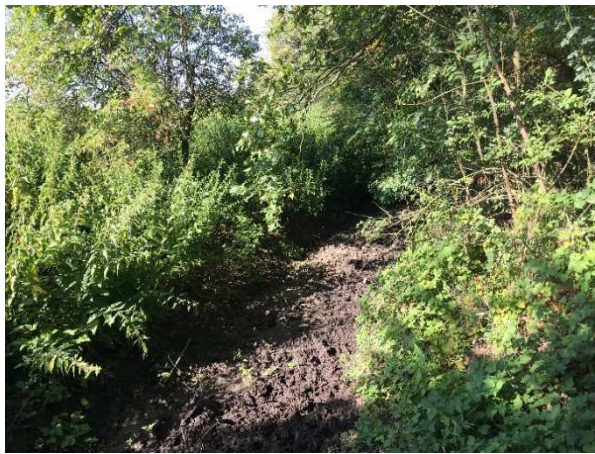
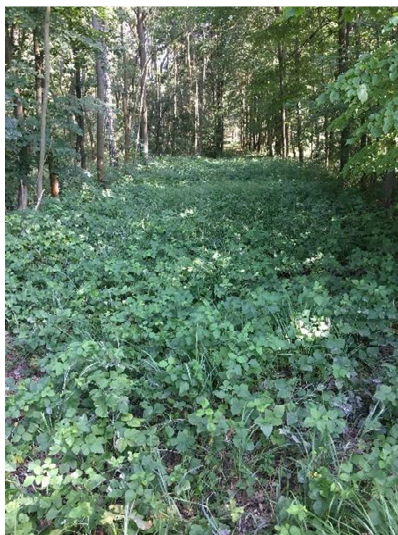
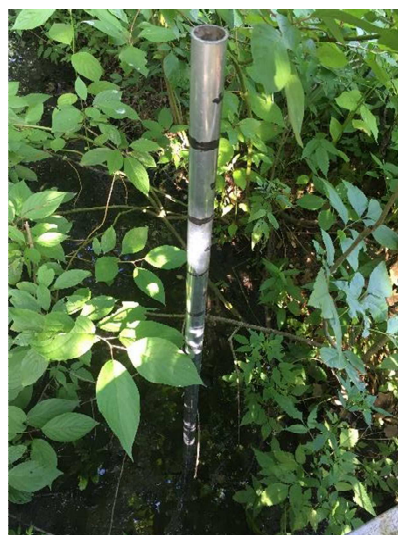
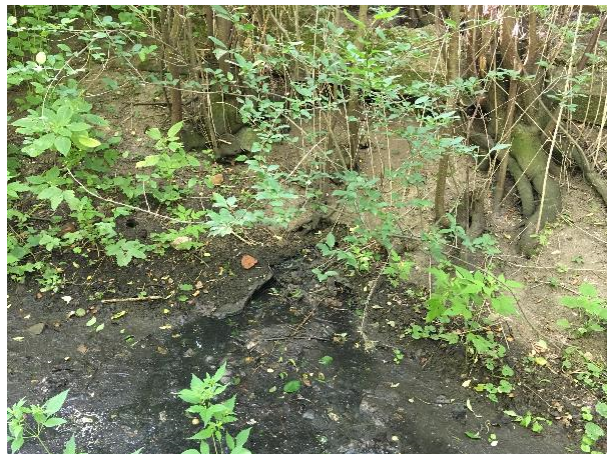
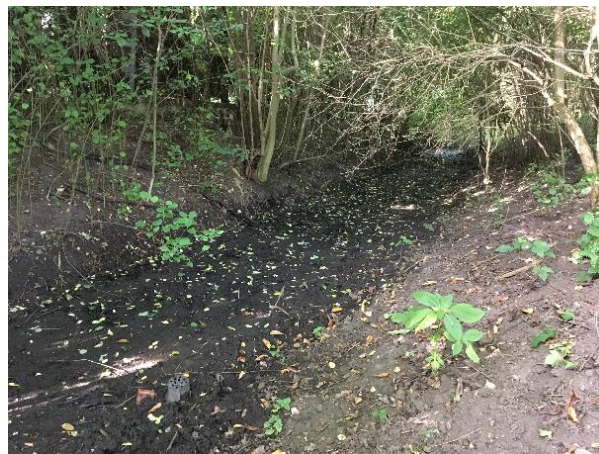
#### 4 ř. km 5,375 – 5,525

Vodní tok protéká po kraji lesního pozemku (PB), na LB začíná zástavba, na břehu jsou situovány zídky na pozemcích RD. Na PB se nachází lesní cesta kolmá ke korytu vodního toku (ř. km 5,350). V korytě jsou napadané větve a jiný biologický spad, břehy jsou porostlé nízkou vegetací, místy náletovými dřevinami, rostlými stromy. Do koryta zasahují některé větve vyšších dřevin v okolí toku. V úseku ř. km 5,375 – 5,525 byla naměřena mocnost sedimentu 80 cm (ř. km 5,400) a 75 cm (ř. km 5,475). V úseku nebylo nalezeno opevnění.

Doporučujeme: odstranění náletových dřevin, odstranění napadaných větví, odtěžit sedimenty (nezahlužovat niveletu, držet se pevných objektů)

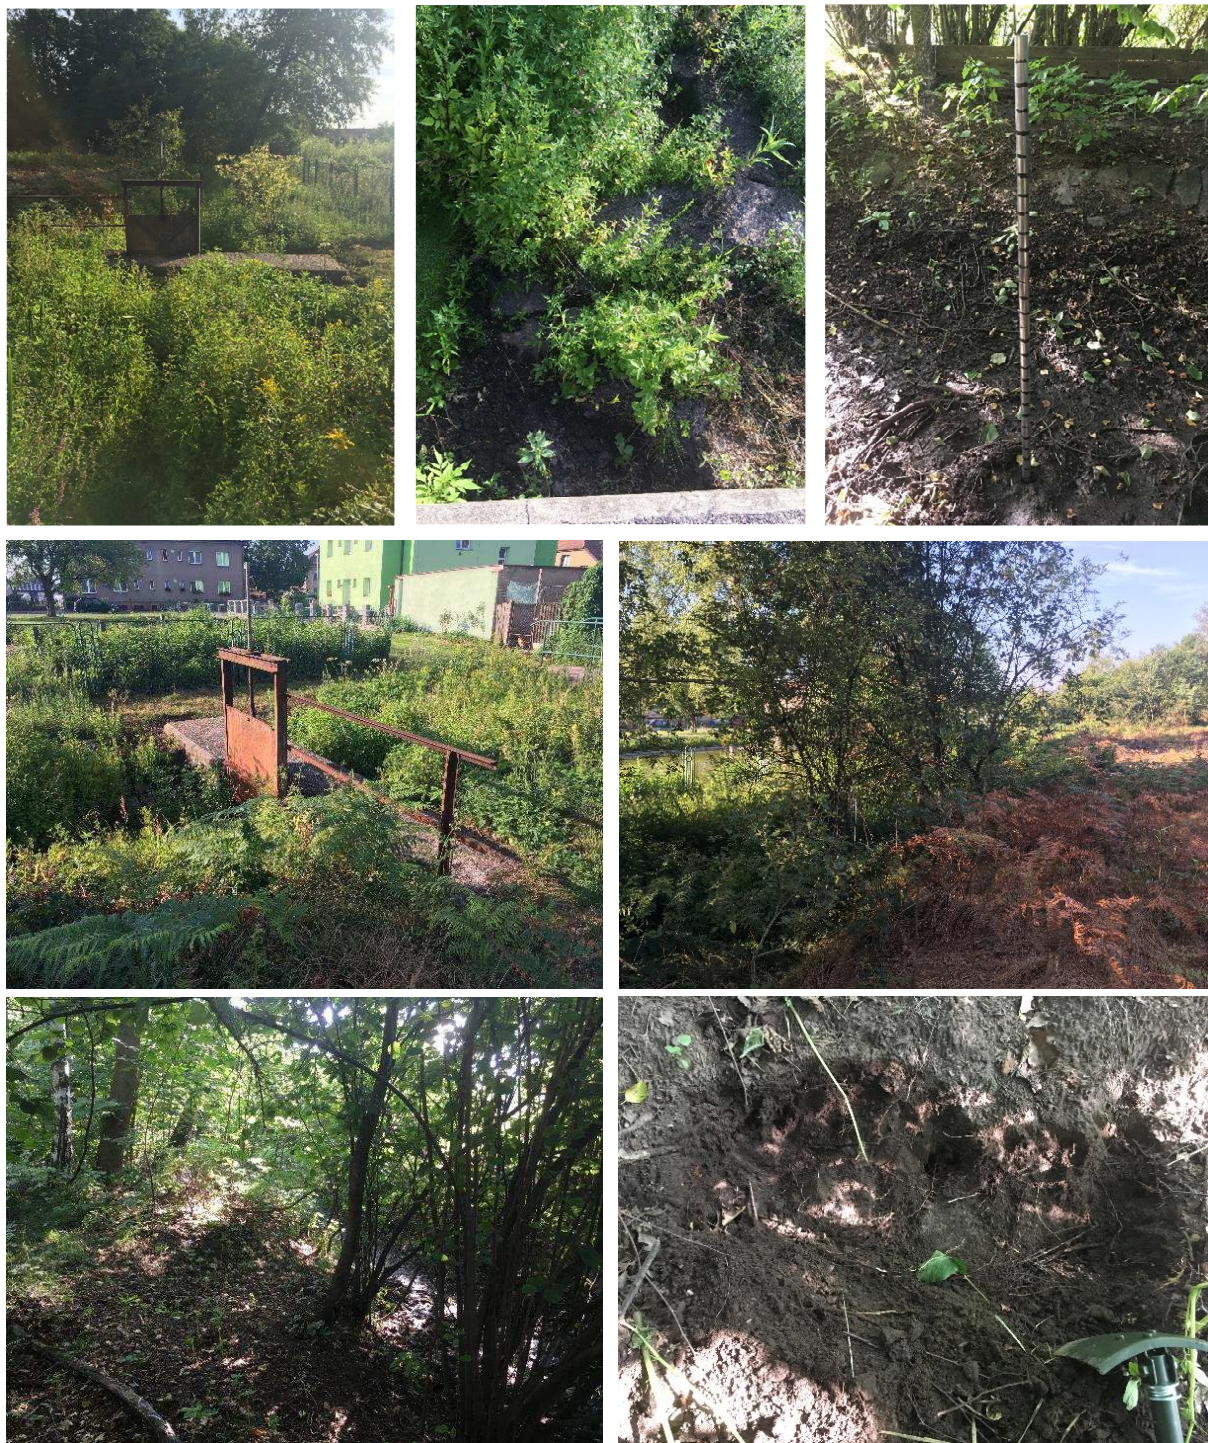
## 5 ř. km 5,525 – 5,675

Vodní tok protéká po kraji lesního pozemku (PB), na LB zástavbou, na břehu jsou vybudovány zídky na pozemcích RD. Na LB je situována malá vodní nádrž. V ř. km 5,555 se nachází stavidlo, kolem něj je koryto vodního toku opevněno. Dále (ř. km 5,625) bylo opevnění nalezeno pod nánosy o mocnosti 20 cm. V korytě se nachází biologický spad, břehy jsou porostlé nízkou vegetací, místy náletovými dřevinami. Do koryta zasahují některé větve vyšších dřevin v okolí toku. V tomto úseku byla naměřena mocnost sedimentu 50 cm (ř. km 5,550) a 65 cm (ř. km 5,625). Na konci tohoto úseku (ř. km 5,675) je situován mostek přes silnici.

Doporučujeme: odstranění náletových dřevin, odstranění napadaných větví, odtěžit sedimenty (nezahlubovat niveletu, držet se pevných objektů)

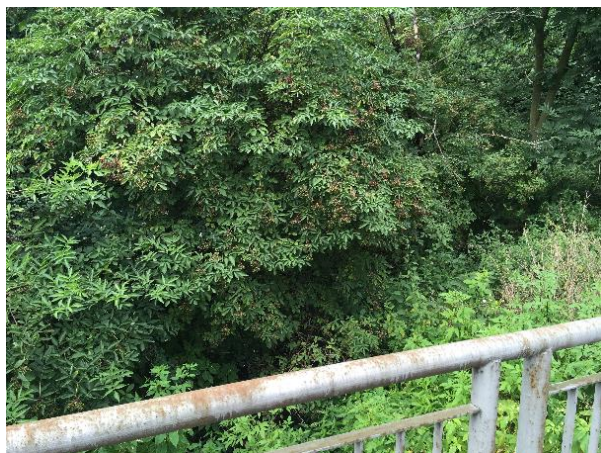
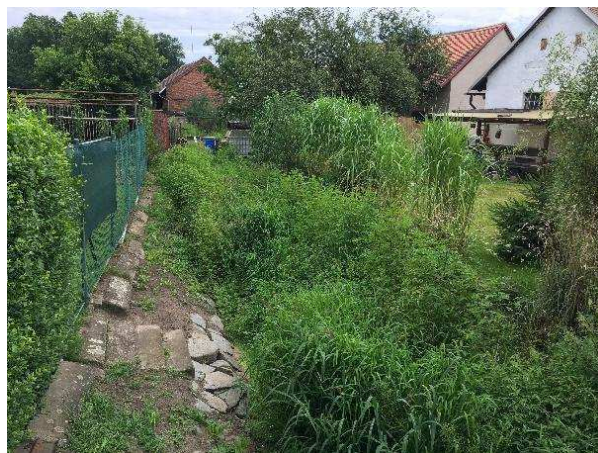
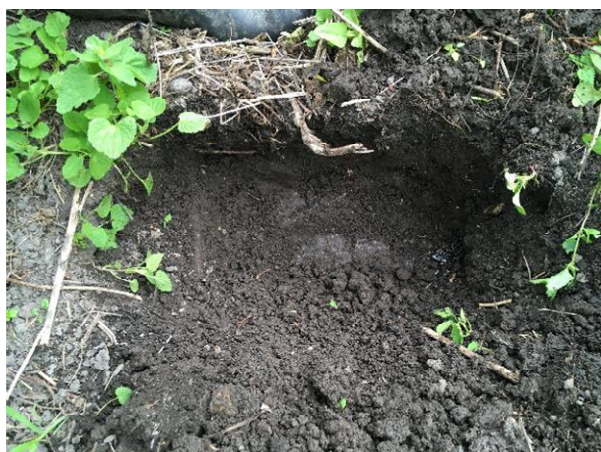
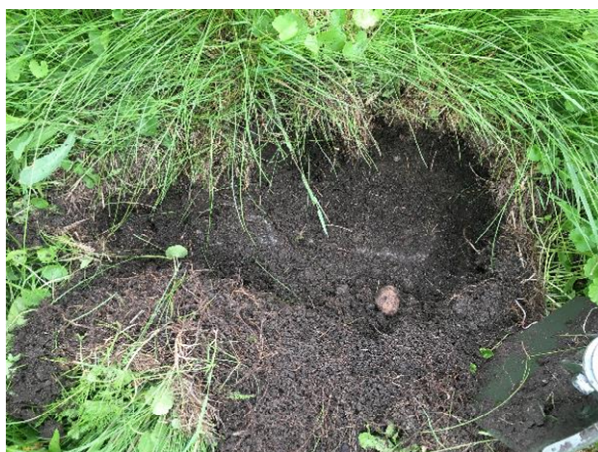
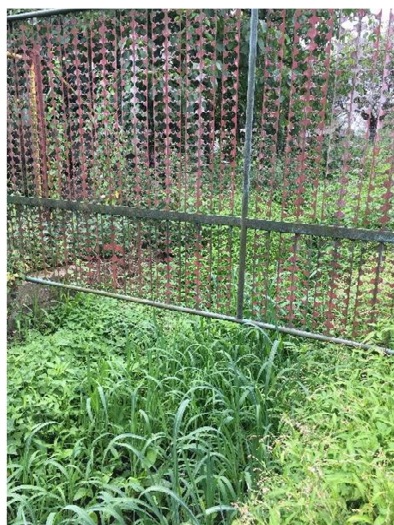
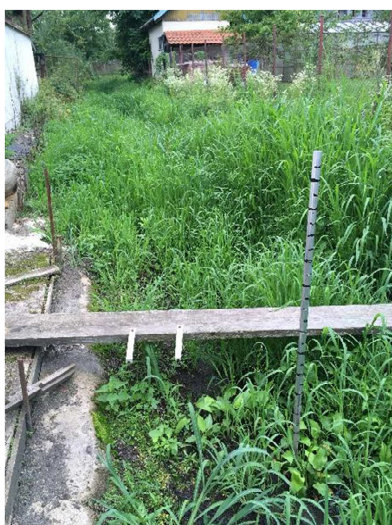
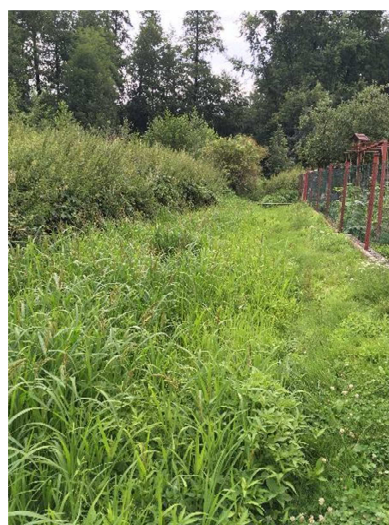
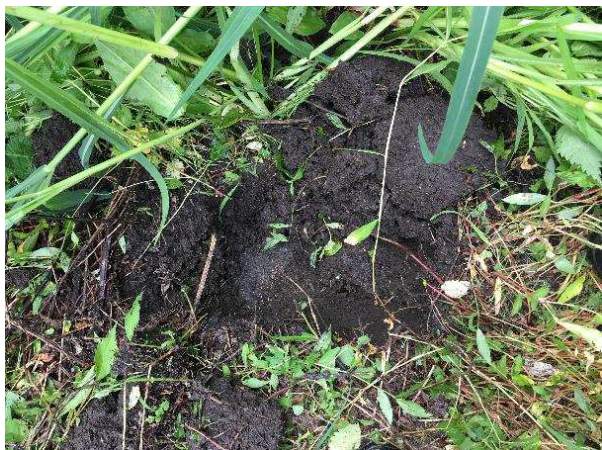
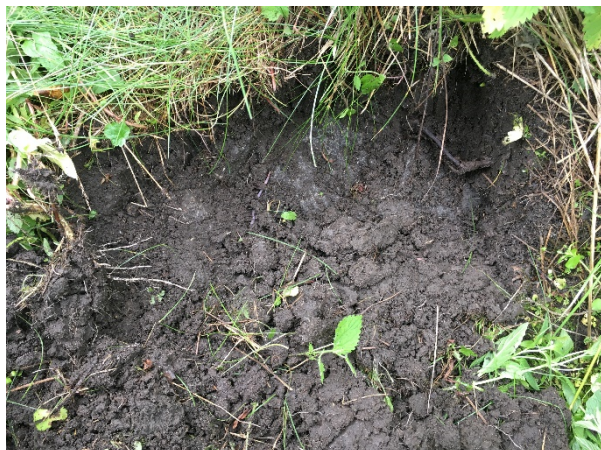
## 6 ř. km 5,675 – 5,850

Vodní tok za mostkem v ř. km 5,675 protéká zástavbou, na březích jsou situovány zídky na pozemcích RD. Místy je koryto přehrazeno ploty a lávkami. Koryto a břehy jsou porostlé nízkou vegetací. Opevnění bylo nalezeno pod nánosy o mocnosti 15 cm na PB i LB (ř. km 5,725; ř. km 5,775). V tomto úseku byla naměřena mocnost sedimentu 55 cm (ř. km 5,725; ř. km 5,775).

Doporučujeme: odtěžit sedimenty (nezahlubovat niveletu, držet se pevných objektů)

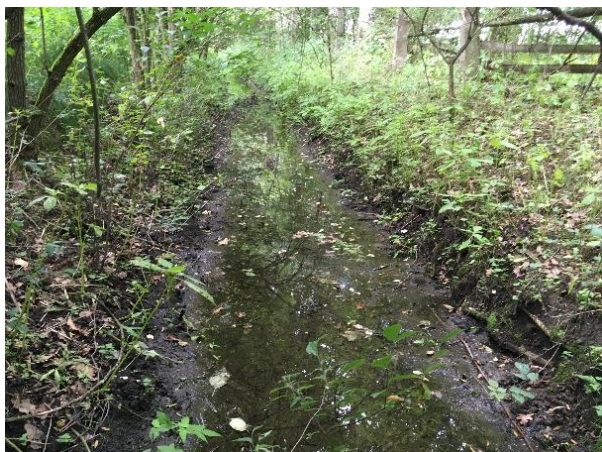
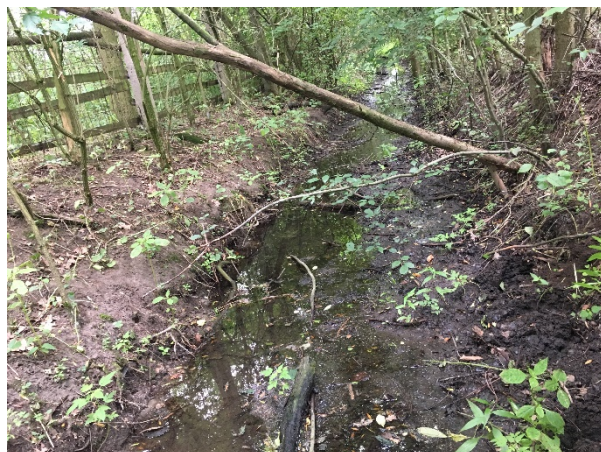
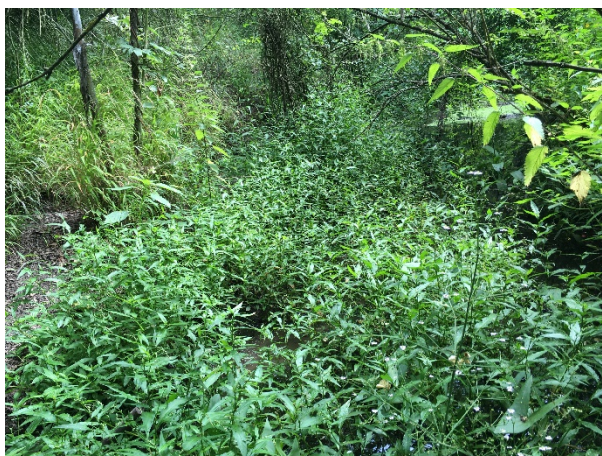
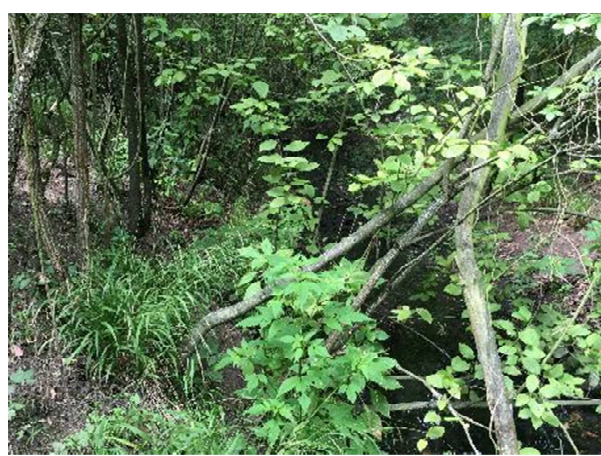
## 7 ř. km 5,850 – 6,050

Vodní tok protéká po kraji lesního pozemku na PB, podél LB je situováno hrazení obory. V korytě jsou napadané kmeny, větve a jiný biologický spad, břehy jsou porostlé nízkou vegetací, místy náletovými dřevinami, rostlými stromy. Do koryta zasahují některé větve vyšších dřevin v okolí toku. V úseku ř. km 5,850 – 6,050 byla naměřena mocnost sedimentu 45 cm (ř. km 5,925) a 55 cm (ř. km 6,025). V úseku nebylo nalezeno opevnění.

Doporučujeme: odstranění náletových dřevin, odstranění napadaných větví, odtěžit sedimenty (nezahlubovat niveletu, držet se pevných objektů)

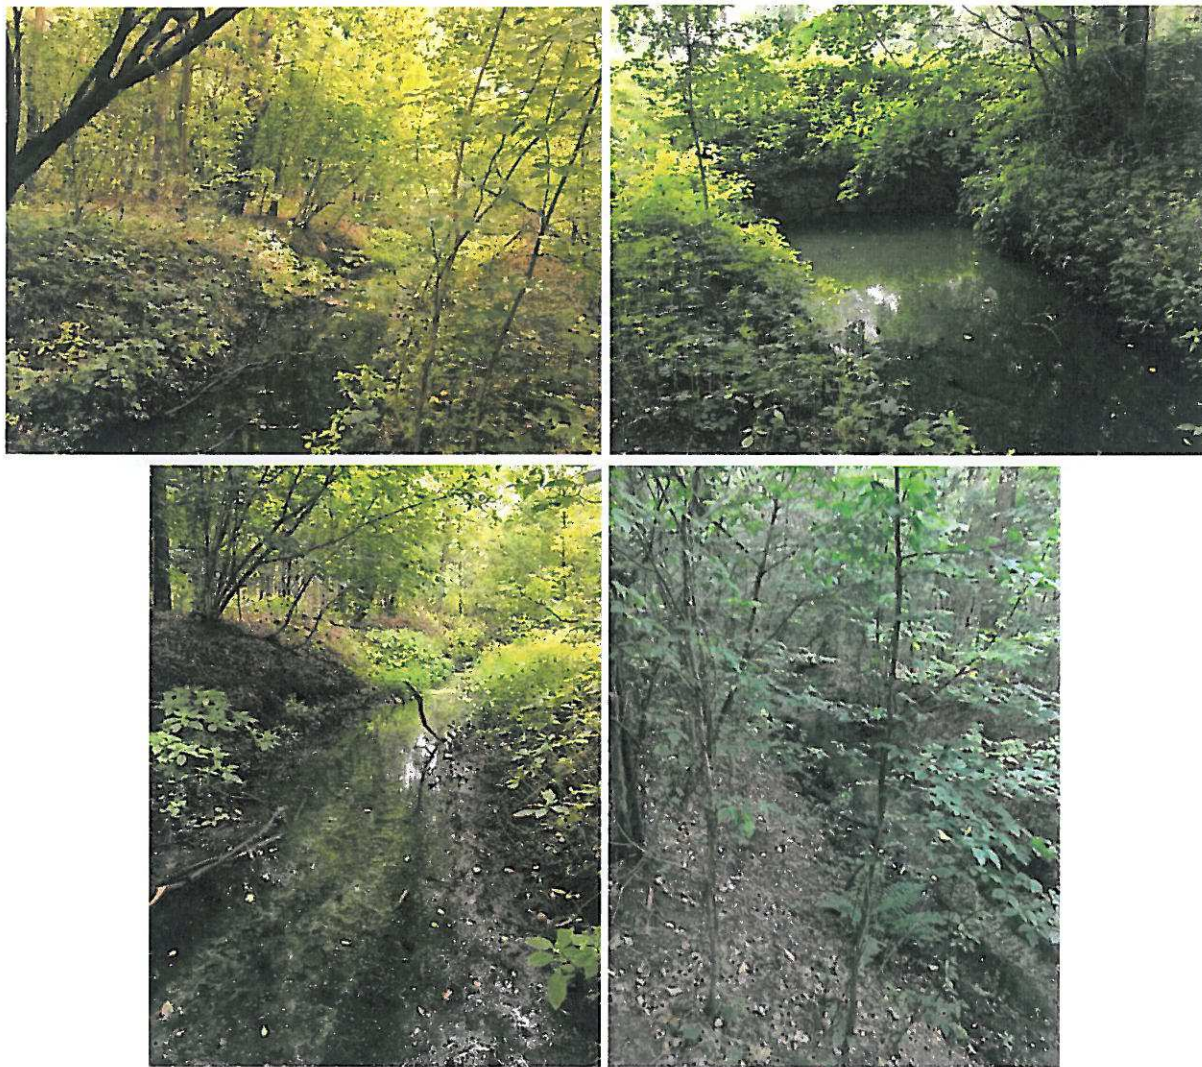
## 8 ř. km 6,050 – 6,230

Vodní tok protéká lesními pozemky. V korytě jsou napadané kmeny, větve a jiný biologický spad, břehy jsou porostlé nízkou vegetací, místy náletovými dřevinami a rostlými stromy. Do koryta zasahují některé větve vyšších dřevin v okolí toku. V úseku ř. km 6,050 – 6,230 byla naměřena mocnost sedimentu 45 cm (ř. km 5,925) a 55 cm (ř. km 6,025). V úseku nebylo nalezeno opevnění.

Doporučujeme: odstranění náletových dřevin, odstranění napadaných větví, odtěžit sedimenty (nezahlužovat niveletu, držet se pevných objektů)
