## 1. ÚVOD

Komplexní prohlídka uzávěrů spodních výpustí byla provedena podle mandátní smlouvy mezi Povodím Moravy, s.p., č. sml. mandanta PM61198/2013-405, a VODNÍ DÍLA – TBD a.s., č. sml. mandátáře A 1314/13, jako součást technickobezpečnostního dohledu nad vodním dílem Horní Bečva. Prohlídku provedl zhotovitel dne 5.9.2018 za účasti zástupců provozovatele.

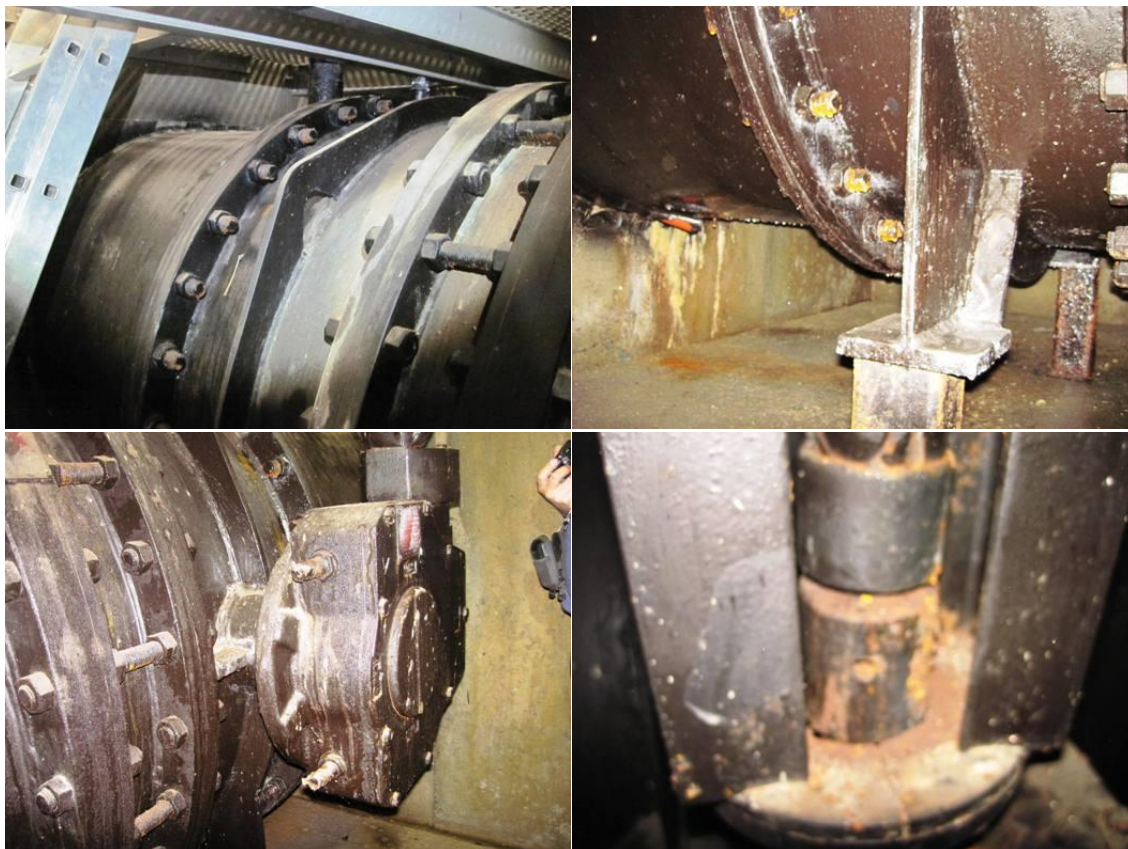
- Povrchové protikorozní ochrany uzávěru jsou podobně jako vnější povrchové ochrany potrubí levé spodní výpusti včetně prvků šroubových spojení místně poškozené, v místech poškození se projevuje koroze.

Koroze se projevuje i na kloubových spojkách svislé hřídele.

- S ohledem na zvukové projevy ovládacího mechanismu levé klapky a místní korozní projevy na ovládacích mechanismech obou uzávěrů, především kloubových spojkách hřídelí, doporučujeme **provést celkové promazání obou mechanismů** včetně kloubových spojek při pohybu mechanismu. U ovládacího mechanismu levého uzávěru následně provést kontrolu, zda došlo k odstranění pravidelných poklepů na čepech uzavíracího disku.

- **Provést opravu poškozených protikorozních ochran zařízení spodních výpustí**, ve strojovně uzávěrů, kde především na pravé spodní výpusti jsou povrchové protikorozní ochrany poškozené ve velkém rozsahu.

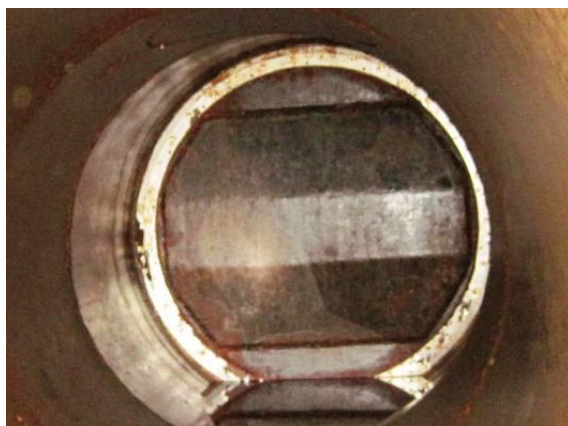
- Vnitřní povrch povodní strany tělesa klapky a uzavíracího disku se jeví, oproti dobremu stavu pravé klapky, místně korozně poškozený, především na dosedacím těsnícím kruhu.

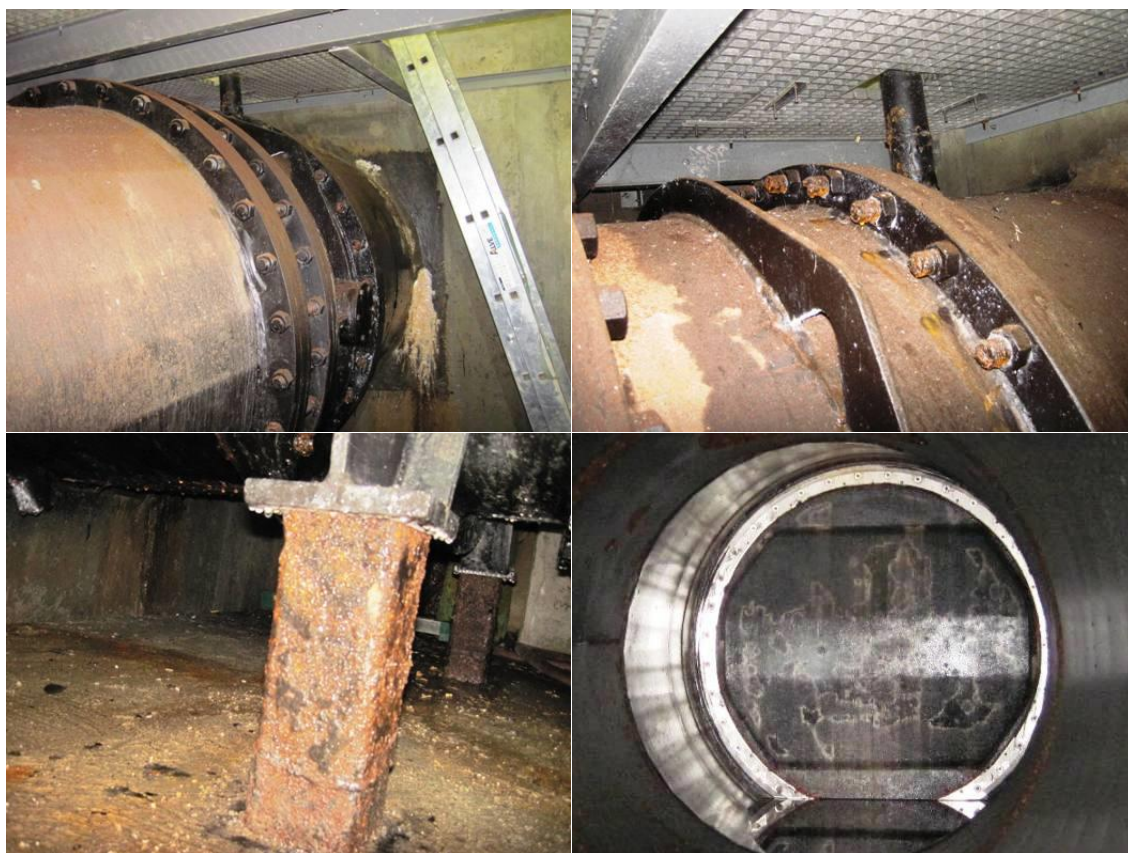
- **Uzávěr je bez průsaku.** Dovolенý průsak uzávěru pro I. stupeň netěsnosti dle TNV 75 0910 při hl. na kótě 560,83 m n.m. je **0,25 l.s<sup>-1</sup>**.
- **Doby manipulace** bez průtoku při chodu otvírání i zavírání je **59 s**, při KP 2013 byla naměřena doba při chodu otvírání i zavírání **62 s**.
- **Chod uzávěru** při otvírání i zavírání bez průtoku je plynulý, pravidelný, bez negativních zjištění. Při KP 2013 zjištěné projevy klepání na čepech uzavíracího disku se neprojevily.
- Povrchové protikorozi ochrany uzávěru jsou podobně jako vnější povrchové ochrany potrubí pravé spodní výpusti, včetně prvků šroubových spojení, poškozené a podkorodované z cca 50 až 60 %, v místech poškození se projevuje koroze. Koroze se projevuje i na kloubových spojkách svislé hřídele.

Povodní strany vnitřního povrchu klapky a uzavíracího disku se jeví v dobrém stavu.

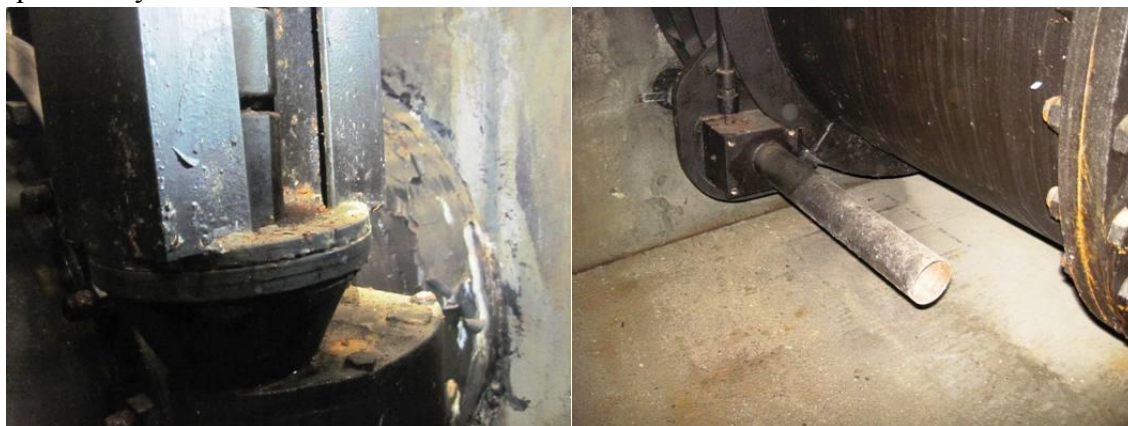
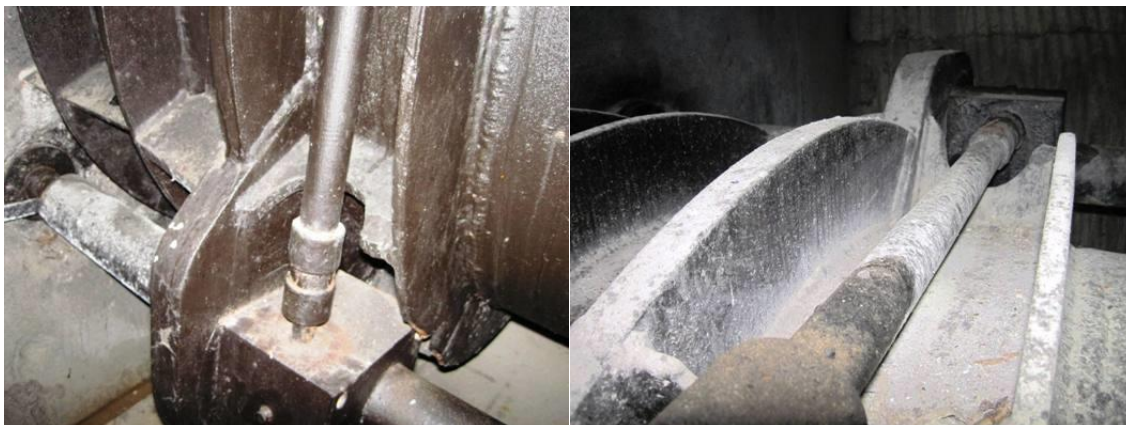
Na povrchu tělesa uzávěru a ovládacím mechanismu jsou místně, v malém rozsahu, poškozené povrchové protikorozní ochrany, např. na kloubových spojkách hřídelí či převodových skříních.

- **Provést repasi ovládacích mechanismů** rozstřikovacích uzávěrů, hřídelí a převodových skříní, a současně uvážít nahrazení stávajících kloubových spojek novými z nerezmateriálu tř. 17.

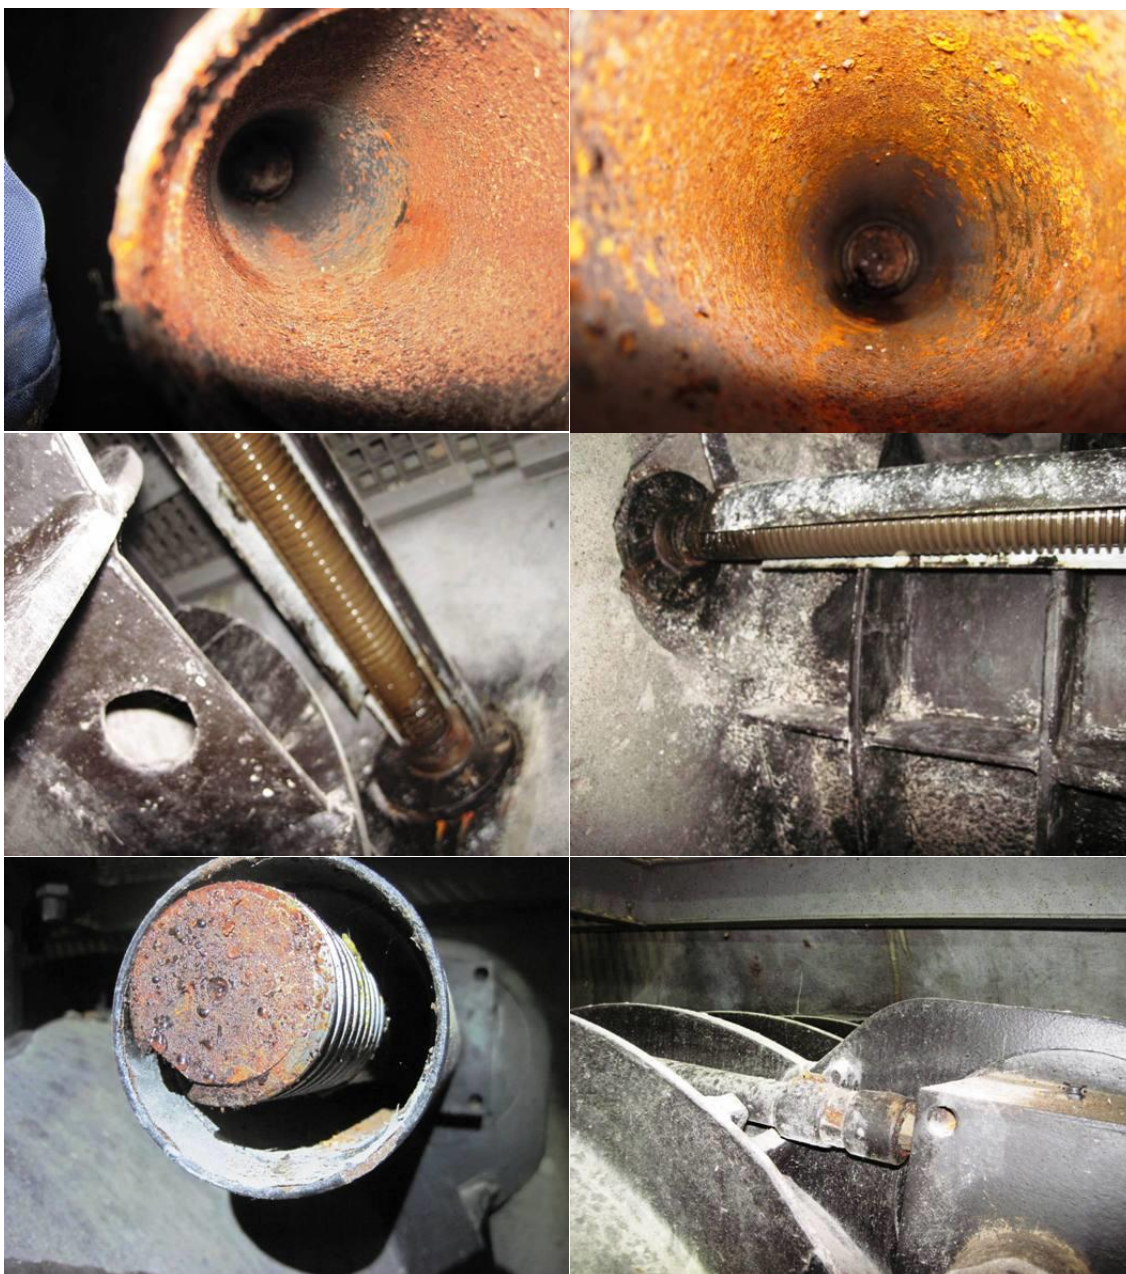
Konce nerezových vřeten jsou okorodované, funkční části vřeten jsou mazané. Vnitřní povrch ochranných trubek vřeten je okorodovaný důlkovou korozí. Válcové části vřeten uzávěru jsou místně pokryté korozními výluhy. V prostoru zdi mezi ucpávkami na straně strojovny a tlumicí komory se pravděpodobně drží voda.

- **Ochrany konců vřeten** uzávěrů z ocelových trubek doporučujeme nahradit buď pouze horními odklápěcími plastovými kryty nebo demontovatelnými plastovými trubkami tak, aby byl umožněn snadný přístup k vřetenům, jejich kontrole a promazání, a aby nemohlo docházet ke korozi vnitřního povrchu těchto chrániček. Opadávání korozních produktů do závitů vřeten může vést k jejich poškození, až zadření v pohybové matici. V souvislosti s výměnou vřeten doporučujeme provést

kontrolu stavu průchozích prostorů, ve zdi mezi strojovnou a tlumícími komorami, kudy prochází vřetena uzávěrů, a případné jejich očištění a opravu ucpávek.

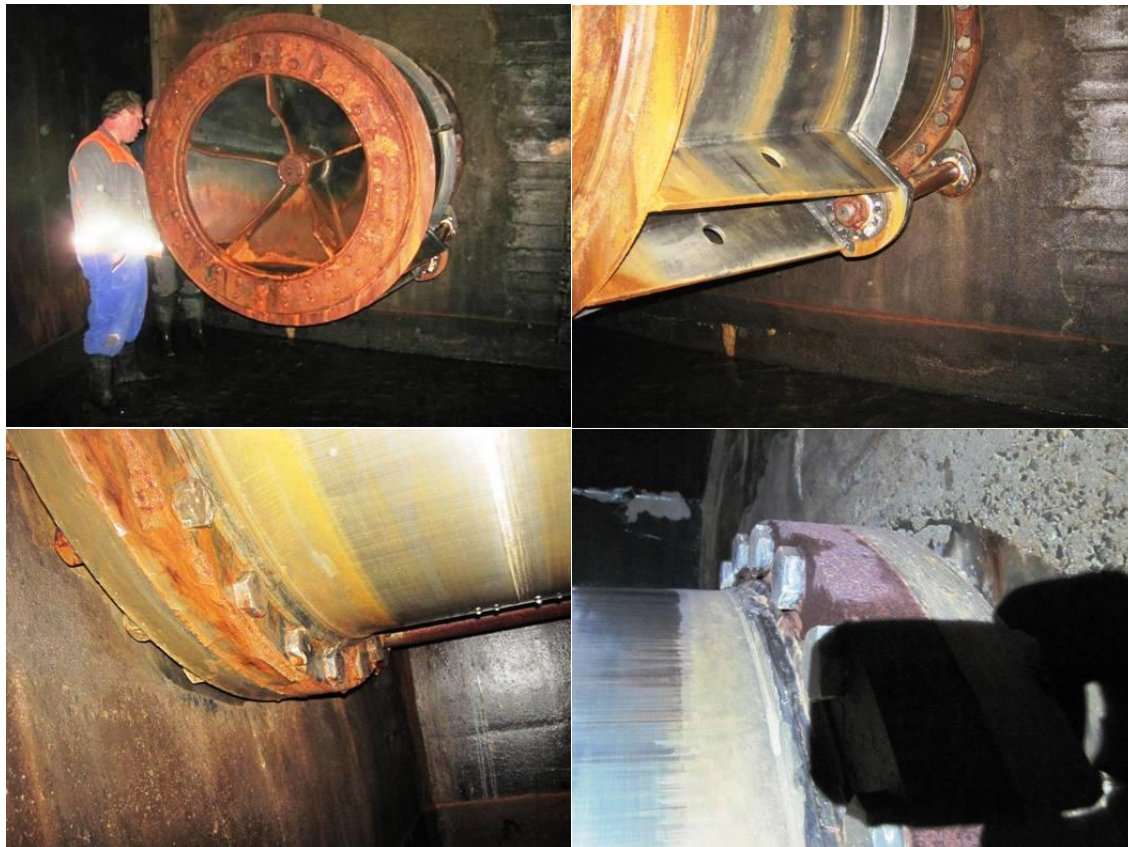
Povrchové protikorozní ochrany tělesa uzávěru jsou ve velkém rozsahu poškozené a podkorodované. Největší korozní poškození se projevuje na povrchu čelního kruhu, který je prakticky v celém rozsahu okorodovaný důlkovou a začínající vrstevnatou korozí. Dále je ve velkém rozsahu okorodovaný povrch utěšňovacího kruhu zadního těsnění a připojovací příruby uzávěru k přírubě potrubí spodní výpusti. Okorodovaný je rovněž povrch prvků šroubových spojení z uhlíkové oceli. Povrch přesuvného pláště je v dobrém stavu. V dolní části kužele čela tělesa uzávěru se drží voda.

- S ohledem na rozsáhlé korozní projevy především na vnějším povrchu těles obou uzávěrů doporučujeme připravit a **provést v dílnách opravu poškozených protikorozních ochran obou uzávěrů**. Poškození způsobená kavitací doporučujeme zavařit a zabrousit. Opravu provádět nátěrovým systémem, který zajistí protikorozní ochranu uzávěrů alespoň na 20 let.

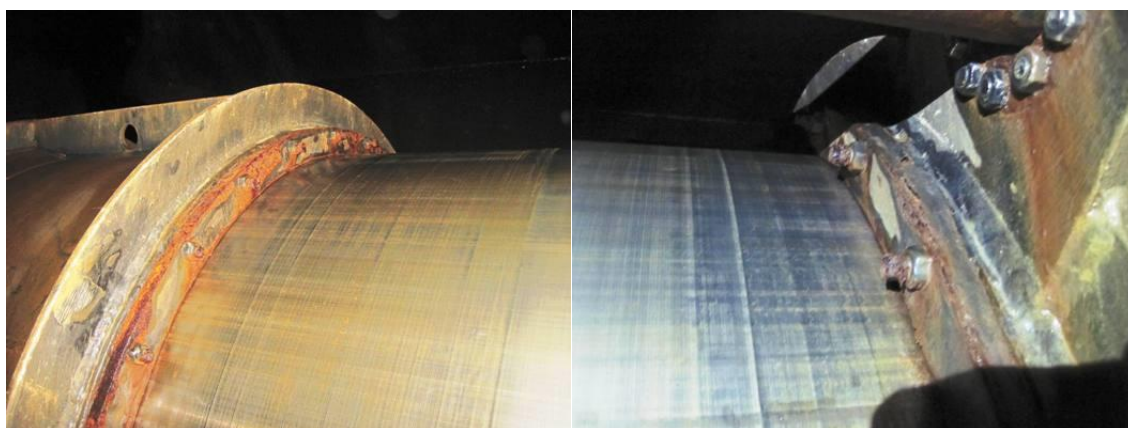
Povrch nerezové válcové plochy tělesa uzávěru je v dobrém stavu.

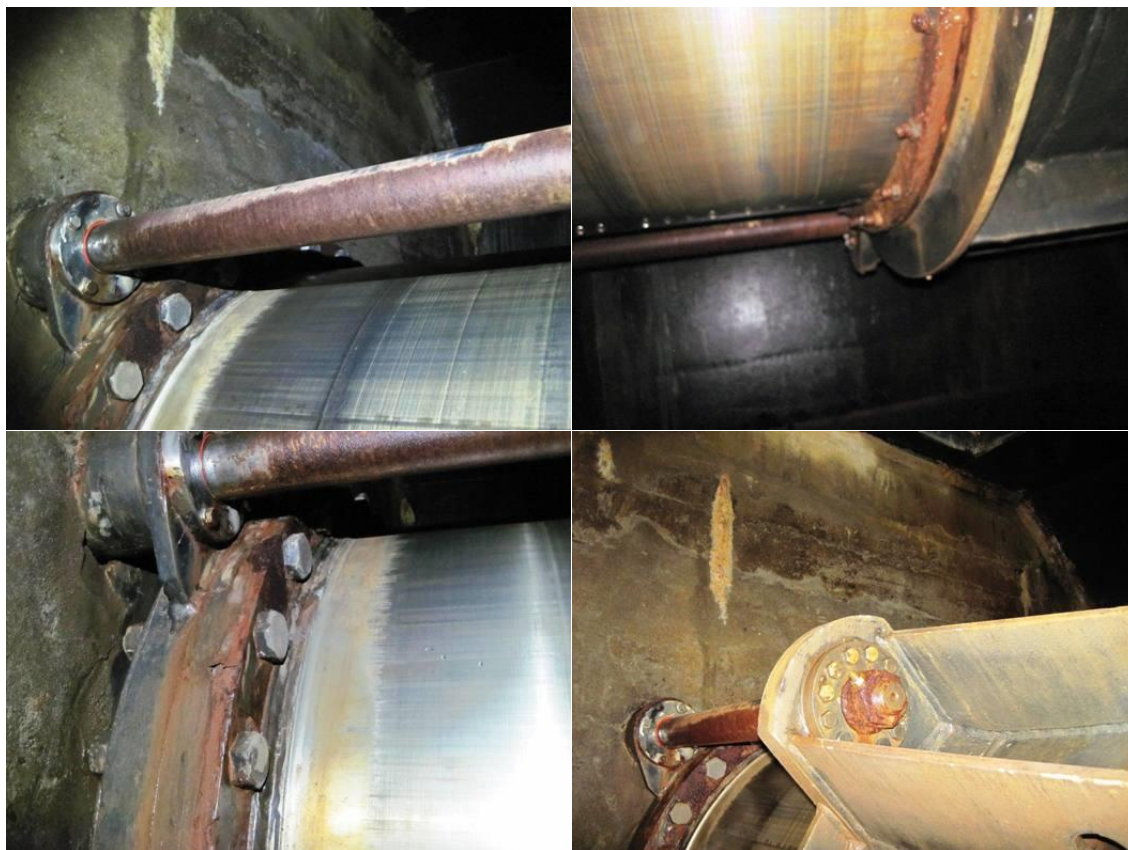
**Na povrchu válcových částí vřeten, z nerez materiálu tř. 17, se projevuje důlková koroze.** Korozní poškození pravého vřetene je podstatně rozsáhlejší než levého. Povrch válcové části pravého vřetene je navíc na několika místech mechanicky hloubkově poškozen. Okorodované jsou rovněž matice připojení vřeten k přesuvnému plášti.

- **Nahrazení stávajících ovládacích vřeten** z nerez materiálu tř. 17, korozně poškozených (i hloubkově), **novými vřeteny**. Před výrobou nových vřeten provést chemický rozbor vody v nádrži a na jeho základě zvolit vhodný nerez materiál pro jejich výrobu. Není vyloučeno, že použitý nerez materiál na stávající vřetena není odolný vůči chemickému složení vody.

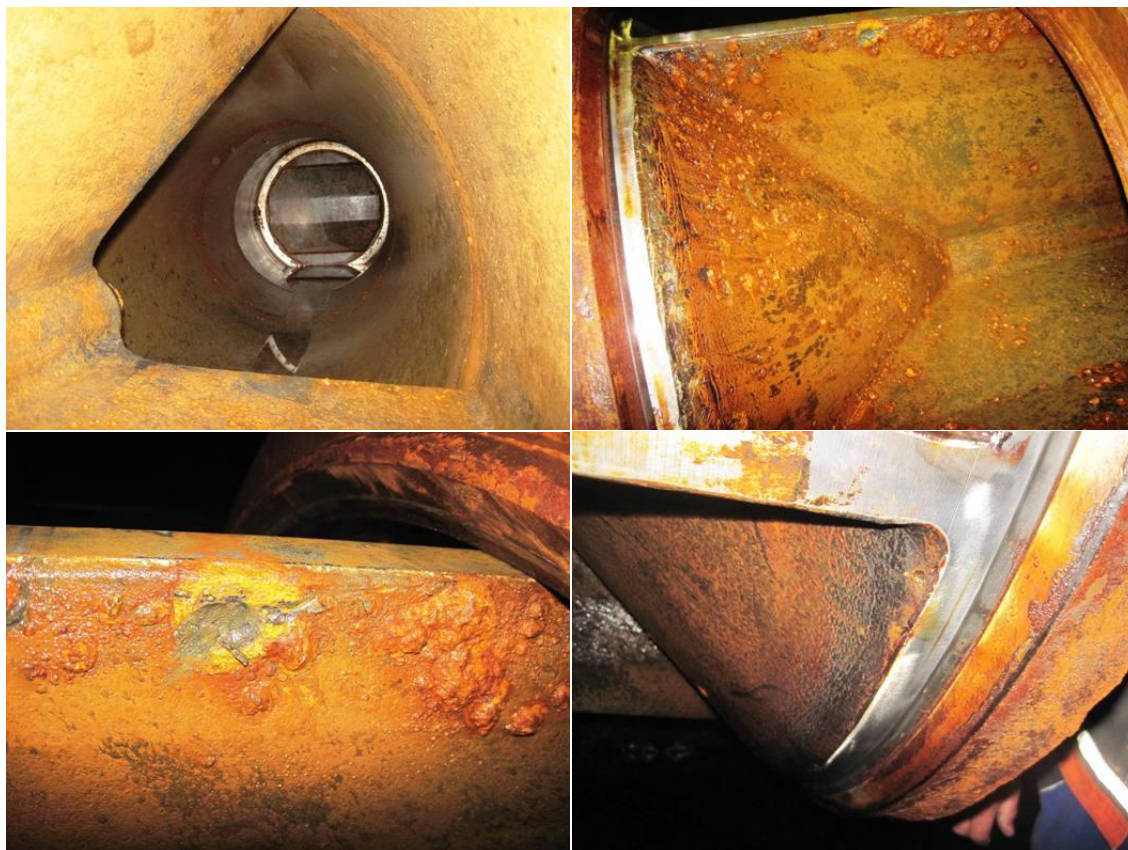
Vnitřní povrchové ochrany uzávěru jsou poškozené či podkorodované z cca 20 % celkové plochy. Poškození se projevuje na kuželové ploše, především na straně výtokové hrany a na povrchu vodících žeber, rovněž především na straně výtokových hran.

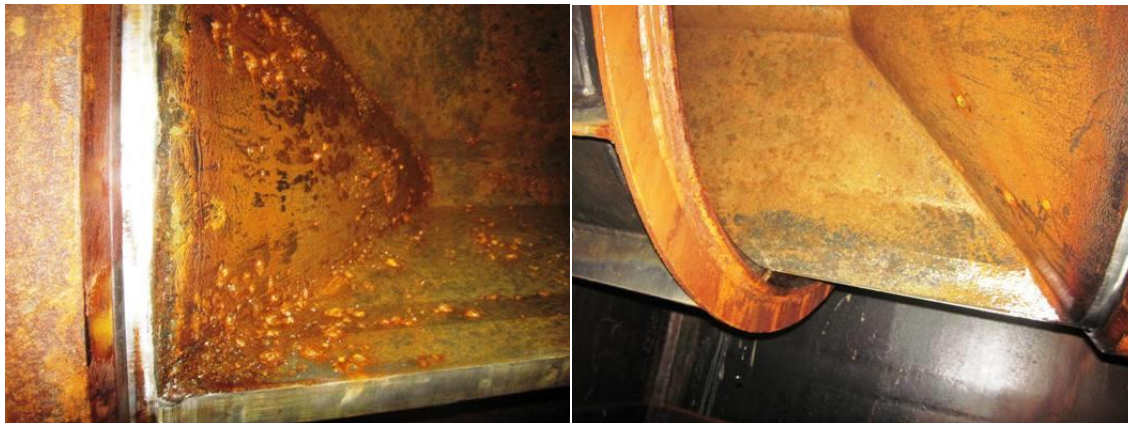
**Povrch výtokové kuželové hrany a jeho okolí je prakticky po celém obvodu hloubkově kavitačně poškozený do hloubky 3 až 4 mm.**

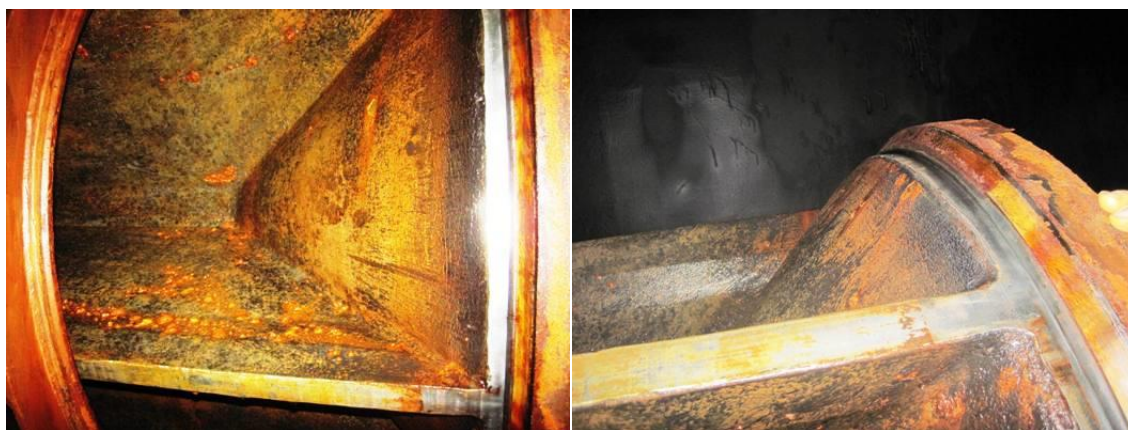
- **Na funkčních plochách vodítek B a D je zřetelné místní příčné vyšší opotřebování povrchu. Hloubka vrypů je do 0,05 mm.**

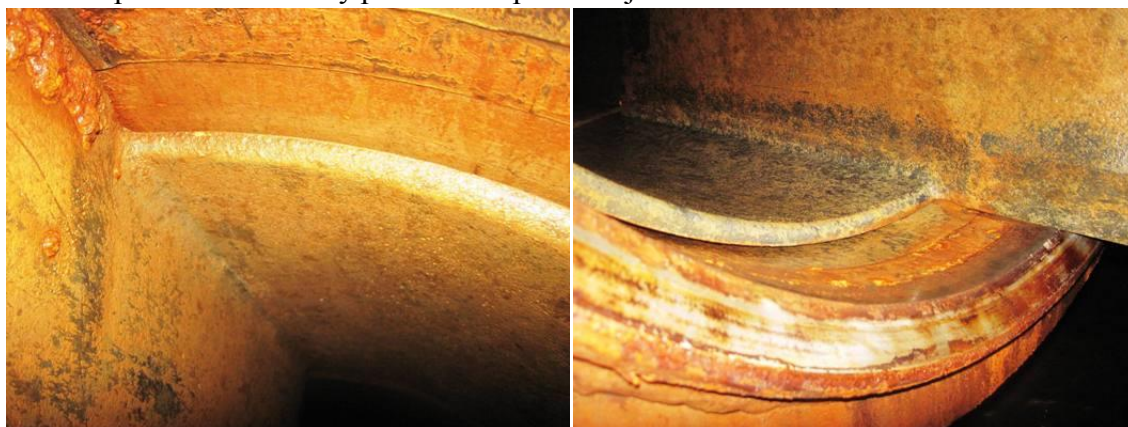
Vnitřní povrchové ochrany přesuvného pláště se jeví v dobrém stavu.

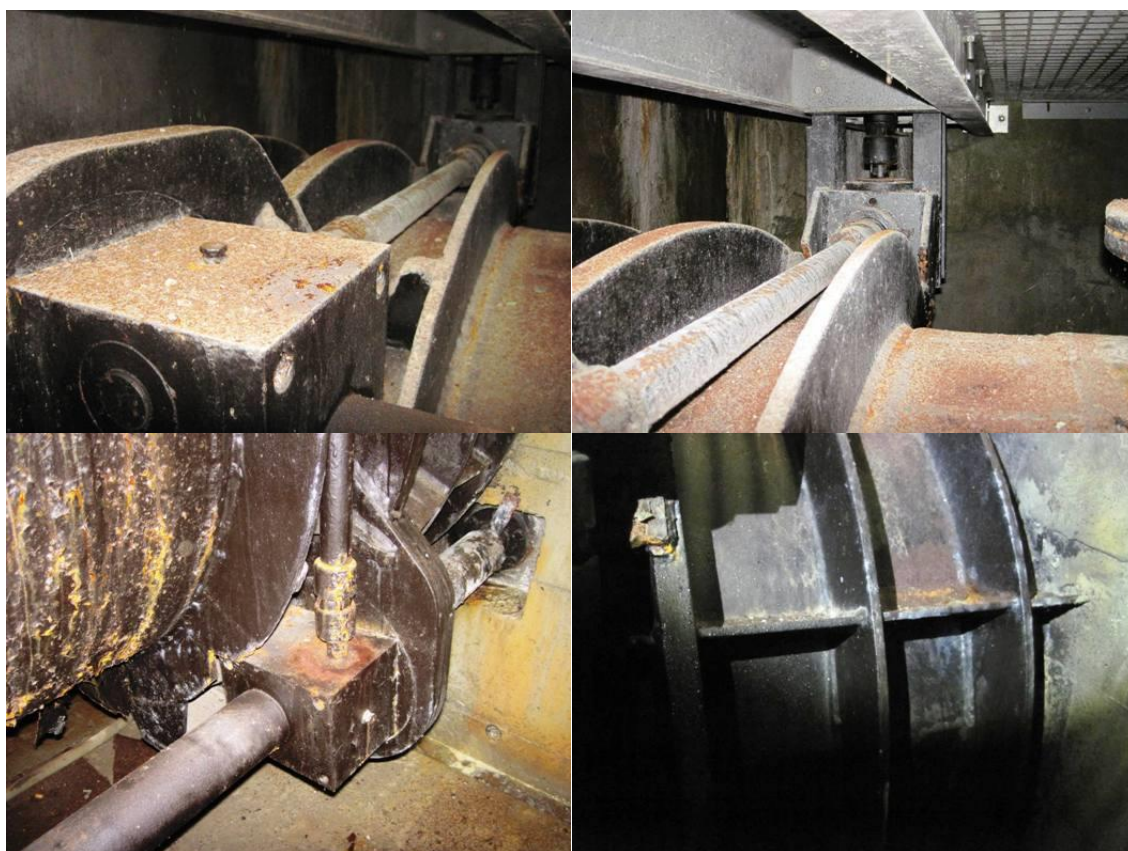
Povrchové protikorozi ochrany tělesa uzávěru jsou poškozené v podstatně větším rozsahu než u levého uzávěru. Plošné korozi projevy jsou na horní části tělesa a v místech na žebrech, kde se zdržuje vlhkost. Povrchové protikorozi ochrany ovládací mechanismu jsou poškozené na kloubových spojkách hřídelí a převodových skříních v mírně větším rozsahu než u levého uzávěru.

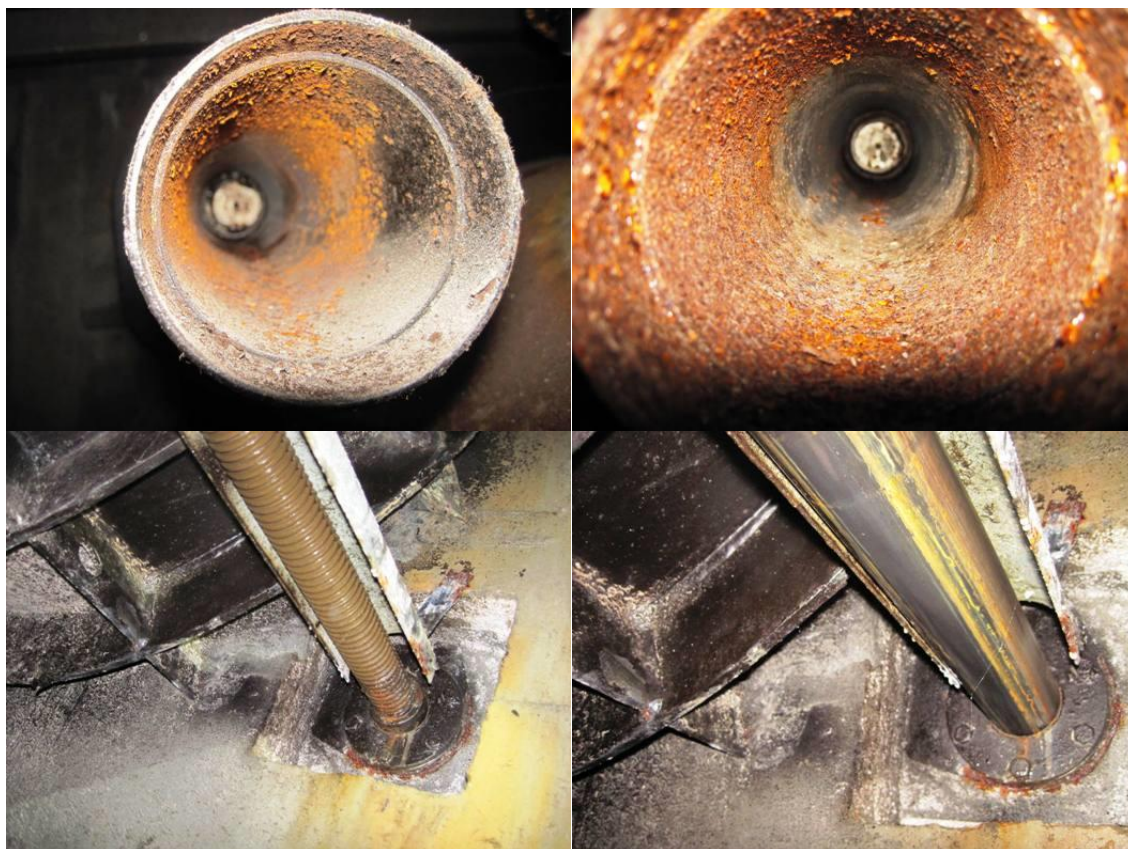
Konce nerezových vřeten jsou okorodované, funkční části vřeten jsou mazané.

Vnitřní povrch ochranných trubek vřeten je okorodovaný důlkovou korozi. Válcové části vřeten uzávěru jsou místně pokryta korozi výluhy. V prostoru zdi mezi ucpávkami na straně strojovny a tlumicí komory se pravděpodobně drží voda.

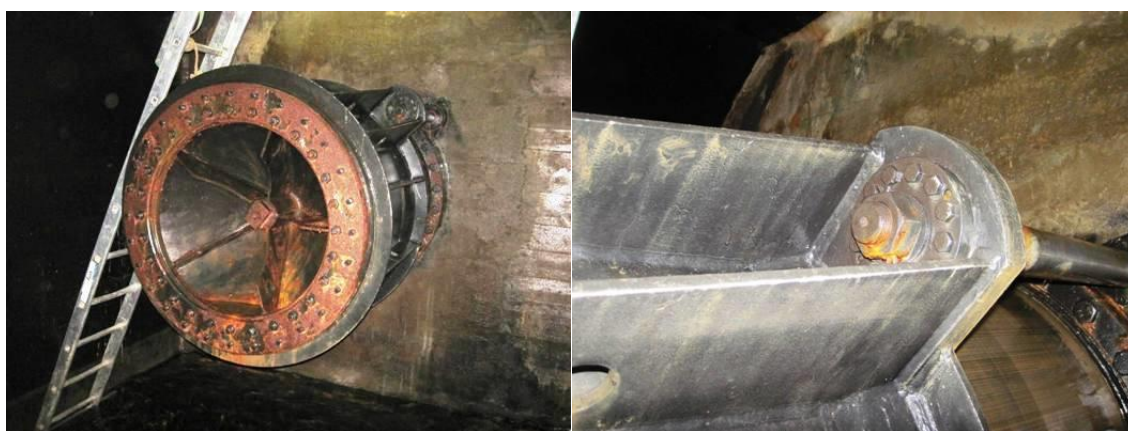
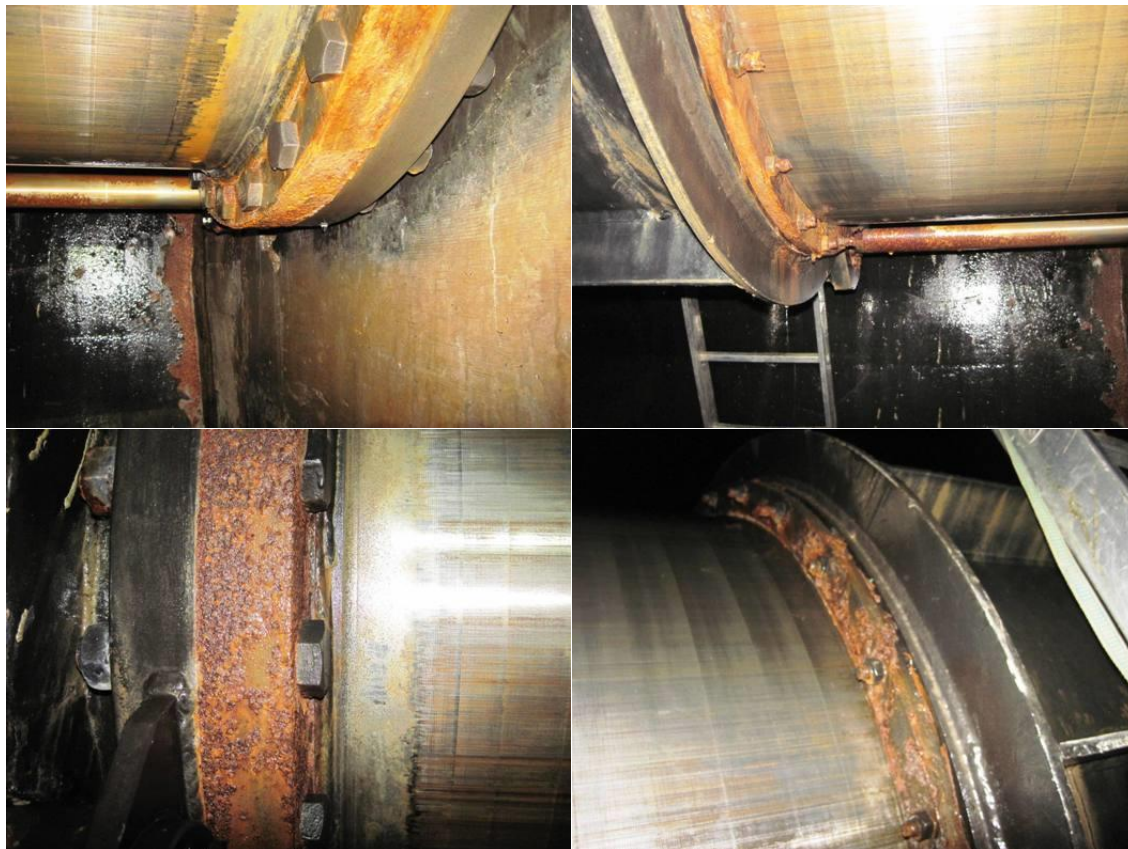
Povrchové protikorozi ochrany tělesa uzávěru jsou poškozené a podkorodované v mírně menším rozsahu než u levého uzávěru. Největší korozi poškození se projevuje na povrchu čelního kruhu, který je prakticky v celém rozsahu okorodovaný důl-

kovou korozi. Dále je ve velkém rozsahu okorodovaný povrch utěšňovacího kruhu zadního těsnění a připojovací příruby uzávěru k přírubě potrubí spodní výpusti. Okorodovaný je také z velké části rovněž povrch prvků šroubových spojení z uhlíkové oceli. Povrch přesuvného pláště je v dobrém stavu. V dolní části kužele čela tělesa uzávěru se drží voda.

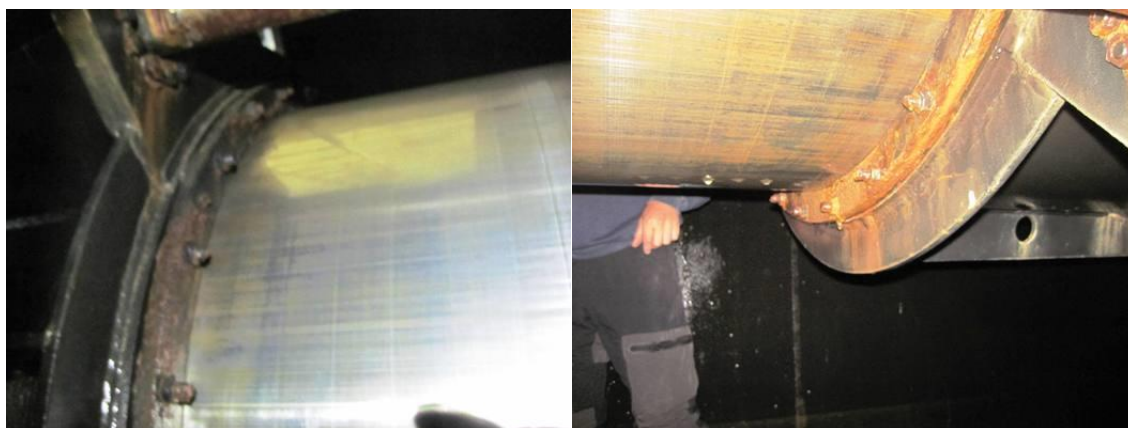
Povrch nerezové válcové plochy tělesa uzávěru je v dobrém stavu.

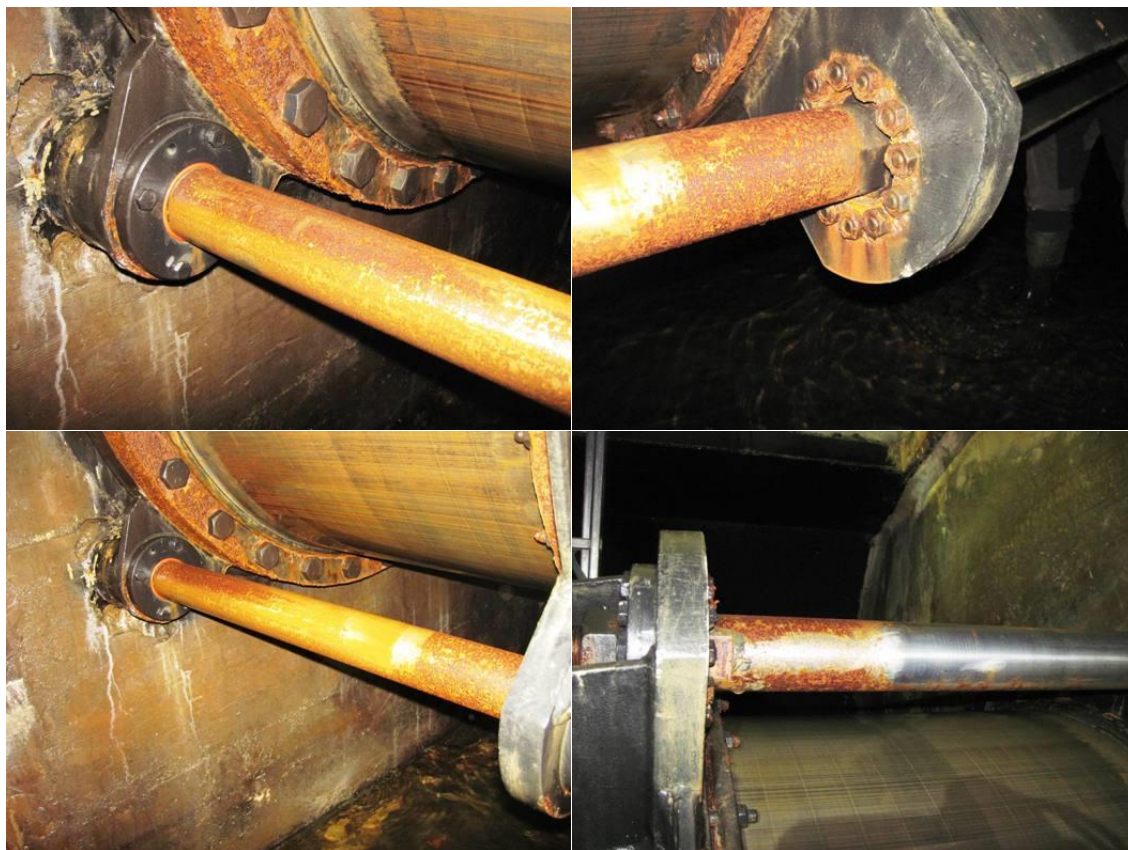
**Na povrchu válcových částí vřeten, z nerez materiálu tř. 17, se projevuje důlková koroze.** Korozní poškození pravého vřetene je podstatně rozsáhlejší než levého. Okorodované jsou rovněž matice připojení vřeten k přesuvnému plášti.

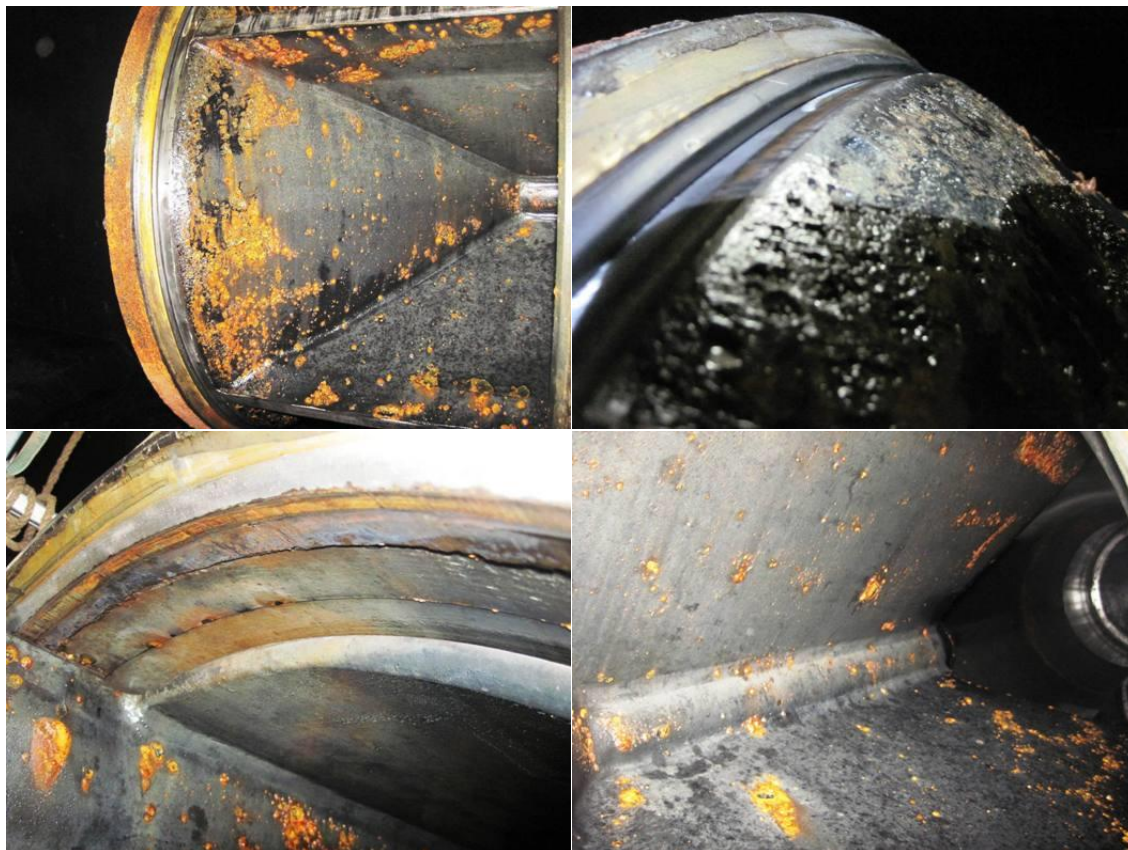
Vnitřní povrchové ochrany uzávěru jsou poškozené či podkorodované z cca 10 % celkové plochy. Poškození se projevuje na kuželové ploše, především na straně výtokové hrany a na povrchu vodících žebër, rovněž především na straně výtokových hran.

Povrch výtokové kuželové hrany a jeho okolí je oproti levému uzávěru hloubkově kavitačně poškozený pouze místně v malém rozsahu, ale rovněž do hloubky až 3 až 4 mm.

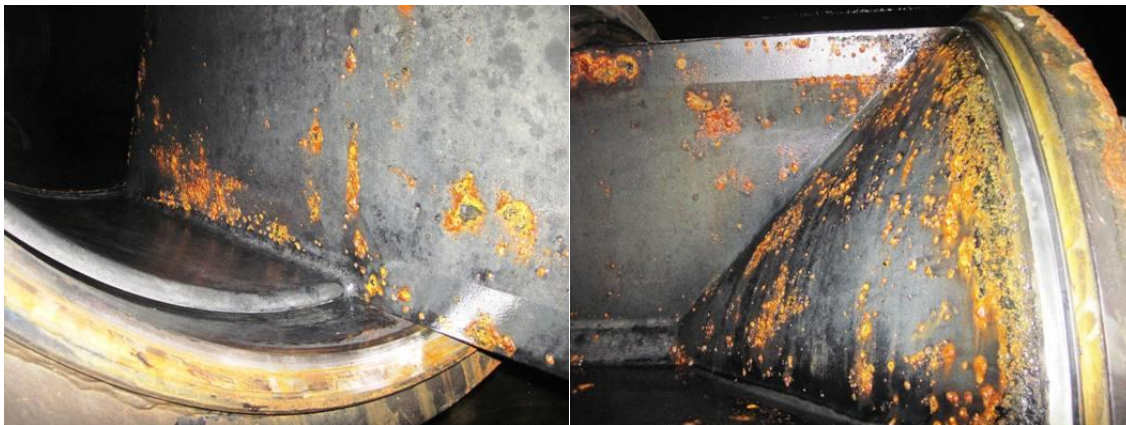
Vnitřní povrchové ochrany přesuvného pláště se jeví v dobrém stavu.

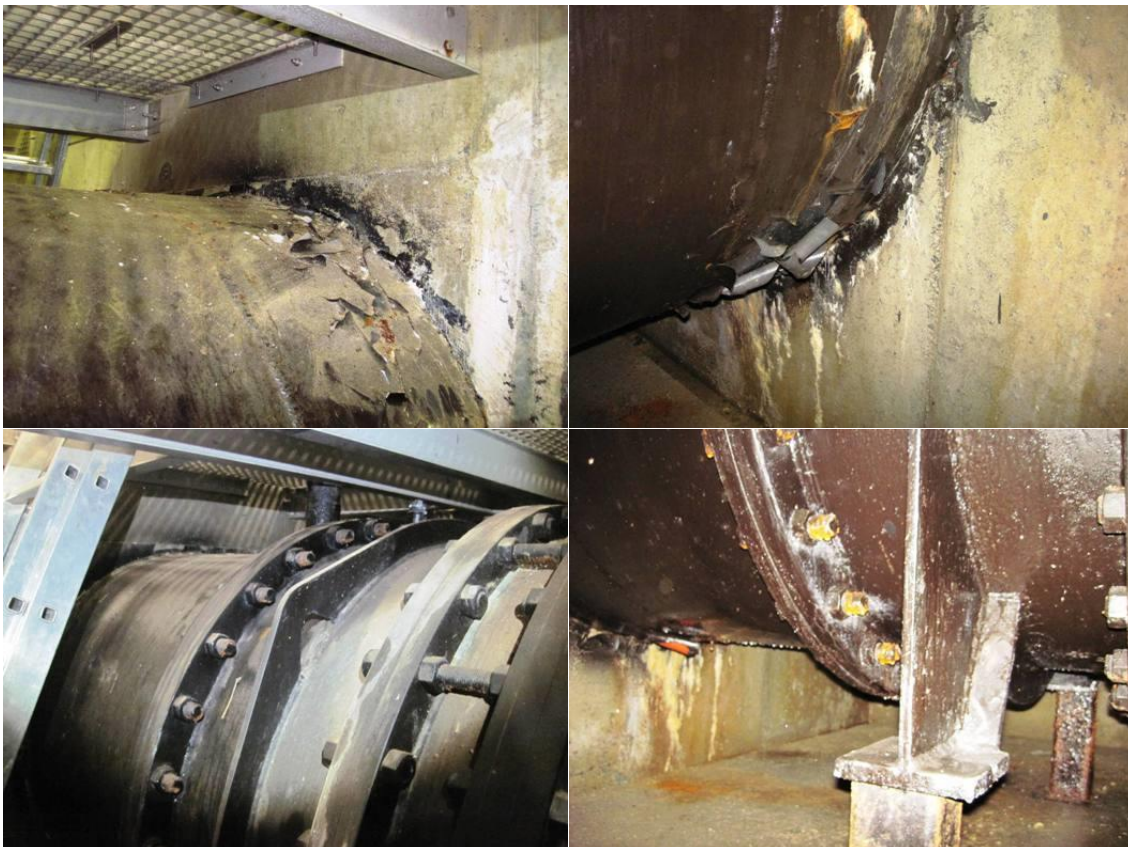
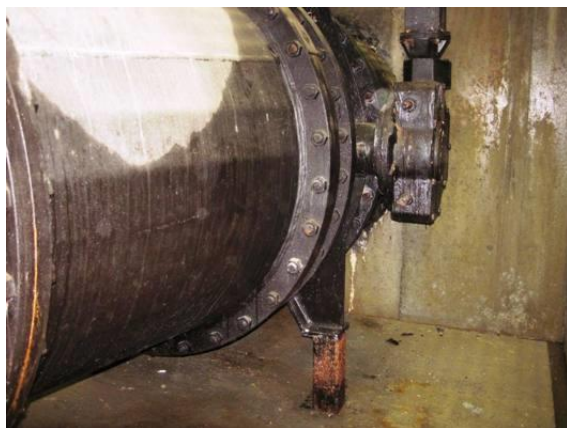
Vnější povrchové protikorozní ochrany potrubí levé spodní výpusti jsou pouze místně, v malém rozsahu, poškozené. Větší poškození bylo zjištěno pouze na návodní straně potrubí, u vyústění ze zdiva, kde dochází v délce cca 30 cm k odlupování protikorozního povlaku. V místě poškození povrchových ochrany je potrubí okorodované povrchovou a začínající důlkovou korozí.

U potrubí levé spodní výpusti provést v místech poškození opravu vnějších povrchových protikorozních ochran, u pravé spodních výpusti provést, s ohledem na zjištěný stav, celkovou jejich obnovu.

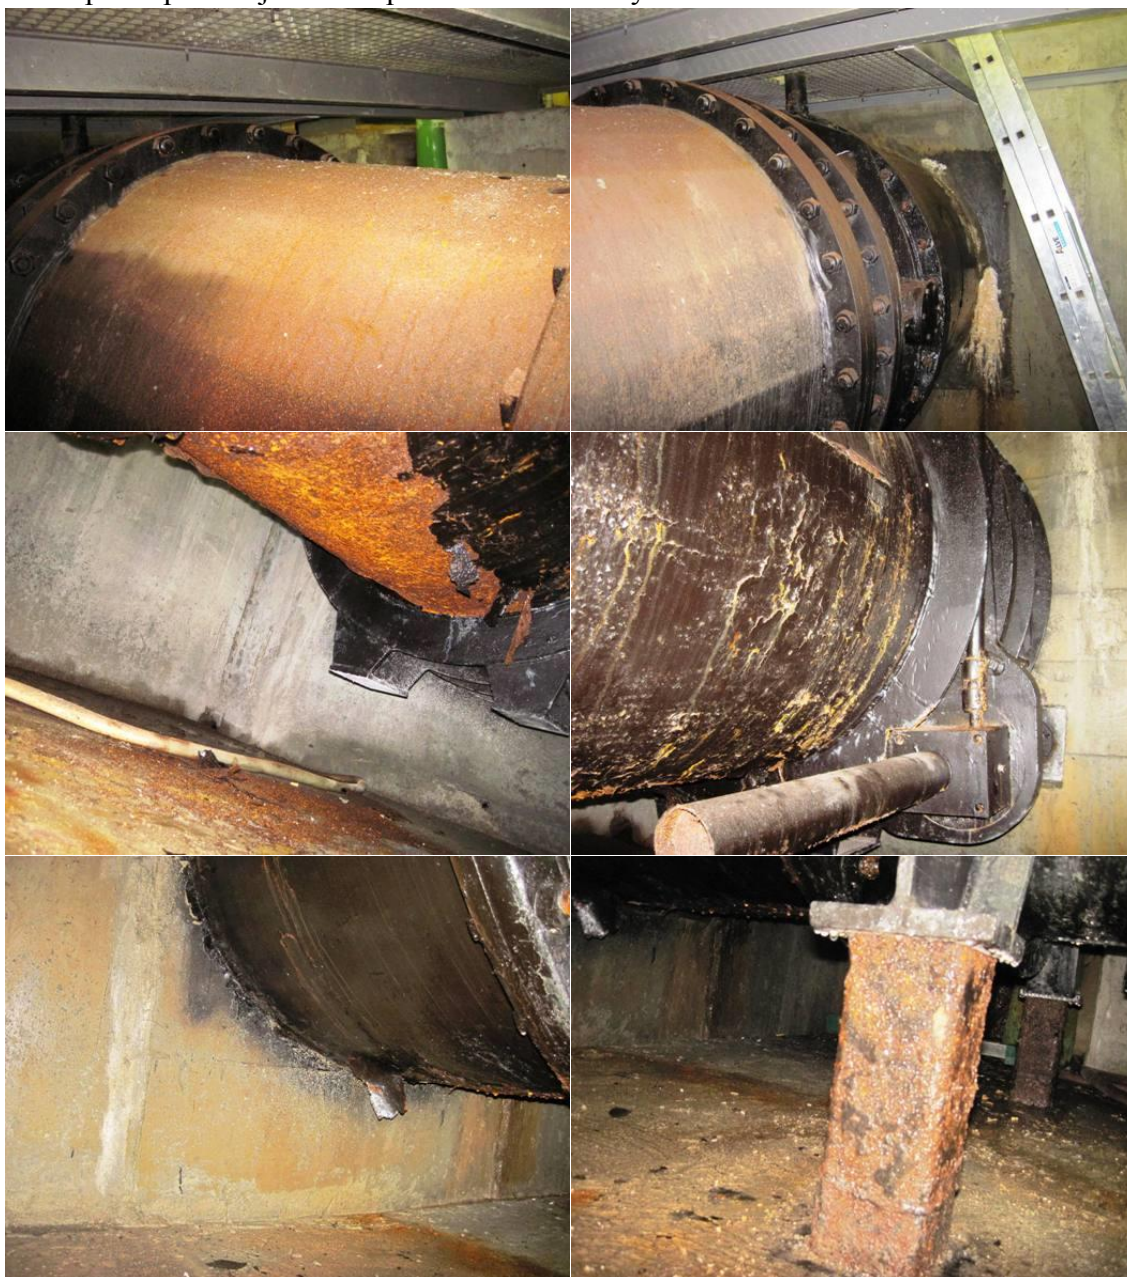
Vnější povrchové protikorozi ochrany potrubí pravé spodní výpusti jsou **poškozené či podkorodované cca na 80 % celkového rozsahu**. Horní část potrubí je z velké části plošně okorodovaná, v dolní části se z valné části povrchové ochrany plošně loupou a povrch je rovněž plošně okorodovaný důlkovou korozí.
