STAVEBNĚ TECHNICKÝ PRŮZKUM

“Podlaha a skeletová konstrukce jeřábové dráhy Sdruženého objektu“ VD Želivka – Švihov

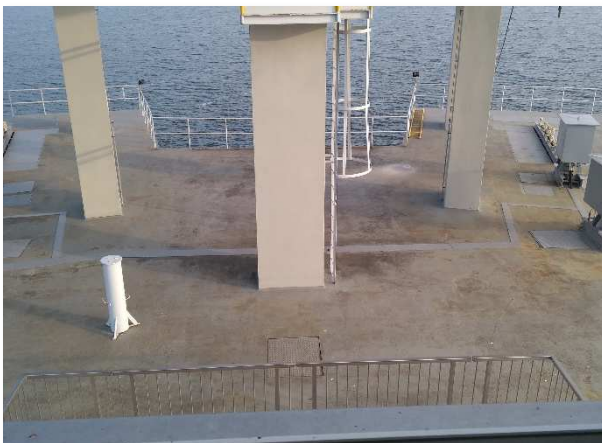
Obrázek 1a: Celkový pohled

Podlaha sdruženého objektu je uvažována od konce přístupové ocelové lávky z obou stran provozního objektu, kolem otvoru do přepadu až po ukončení podlahy pod jeřábovou dráhou (Obrázek 1a).

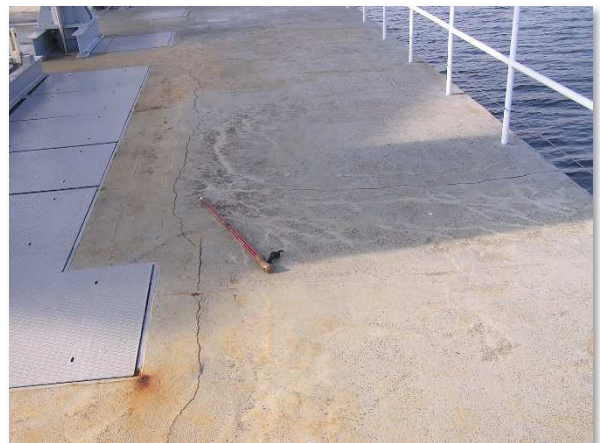
Obrázek 2a: Trhlina s odděleným podkladem

V celé ploše je značné množství trhlin, kterými se dostává voda pod vyrovnávací stěrky a v zimním období dochází k jejich oddělování od povrchu železobetonové desky. Akustickým trasováním byla zjištěna místa pod trhlinami, kde je celé izolační souvrství odděleno. Trhliny jsou zejména kolem kabelových kanálků a šachet, kde tyto trhliny procházejí až do stropní desky (**Obrázek 2a**). Šířka trhlin je od 1,4 až 1,8 mm v oddělených površích (**Obrázek 8a, 9a**). V místech, kde podklad izolační vrstvy není oddělen od podkladu jsou šířky trhlin 0,7 – 0,9 mm (**Obrázek 10a, 11a**). V některých místech prochází trhlinka až k vnějšímu obvodu desky a dochází k oddělování svislé části desky (**Obrázek 12a**).

Protože vzhledem k trhlinám v povrchu (ať již jen v izolaci, nebo i v železobetonové desce) je poškozené izolační souvrství (vyrovnávací stěrka + izolační nátěr) v ploše cca 20%, a stávající izolační nátěr je značně opotřebovaný, **navrhujeme** provést celkovou opravu podlahy, tj. odstranění celého izolačního nátěru a vyrovnávací stěrky v místech nevyhovující přídržnosti. Poté provést nové izolační souvrství s dilatacemi kolem kanálků a šachet. Trhliny procházející do železobetonové desky zaplnit nízkoviskózní pryskyřicí, aby nedocházelo k srážení vlhkosti kolem armovací výztuže.

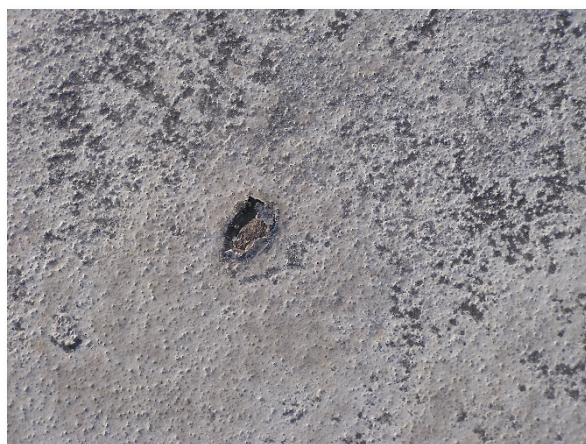
Obrázek 3a: Lokální poškození izolace

V místech, kde nebyly trhliny objeveny je přídržnost celého izolačního souvrství nad 1,5 MPa, což je vyhovující. Povrch izolační stěrky je ale již částečně obroušen, zejména v místech trvalejšího provozu. V povrchu izolace se lokálně vyskytují místní poškození (**Obrázek 3a**).

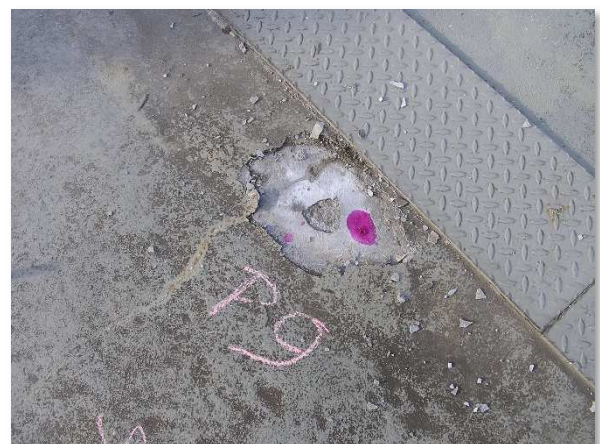
Obrázek 4a: Zkouška přídržnosti na vyrovnávací stěře

Trhliny vznikají zejména v místech oslabení stropní konstrukce kabelovými kanálky a šachtami, kde při návrhu stropní desky nebylo uvažováno s přídatnou výztuží při horním povrchu (**Obrázek 4a – 7a**).

Přidržnost povrchových vrstev byla měřena na 3 místech na stávající nepoškozené izolační stěrce s průměrným výsledkem 2,1 MPa. Jedno zkušební místo bylo provedeno na vyrovnávací stěrce pod izolační vrstvou s hodnotou 1,6 MPa. Na místě v blízkosti místa s oddělenou stěrkou byla provedena orientační zkouška po odbroušení izolační vrstvy na stěrce s výsledkem 0,9 MPa.

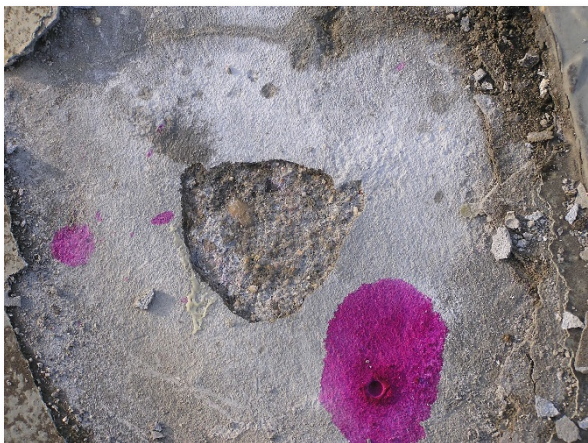
Obrázek 5a: Karbonatace betonu a betonový podklad pod stěrkou

Zkouškou karbonatace byla zjištěna průměrná tloušťka zkarbonatovaného betonu pod izolační stěrkou 6 mm. Výztuž se tedy stále nachází v pasivované části betonu a nehrozí koroze výztuže železobetonové desky

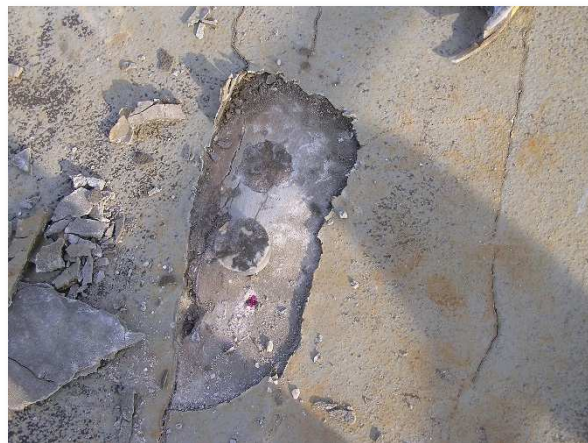
Obrázek 6a: Rozsáhlé poškození izolačního souvrství

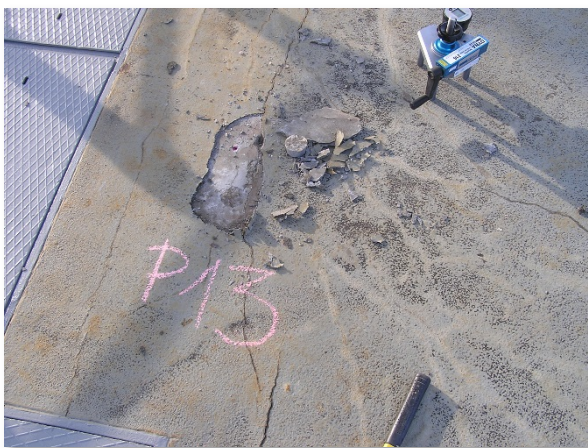
Obrázek 7a: Orientační odtrh stěrky

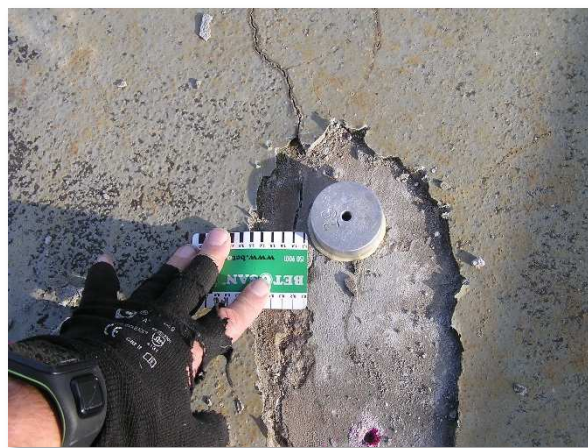
Obrázek 8a: Trhlinka procházející až do žb. desky

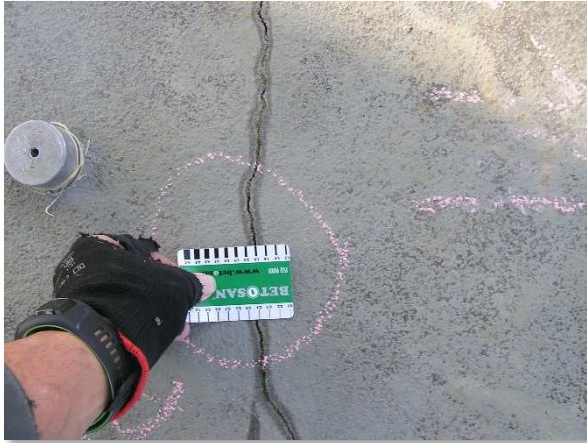
Obrázek 9a: Trhlina v izolačním souvrství

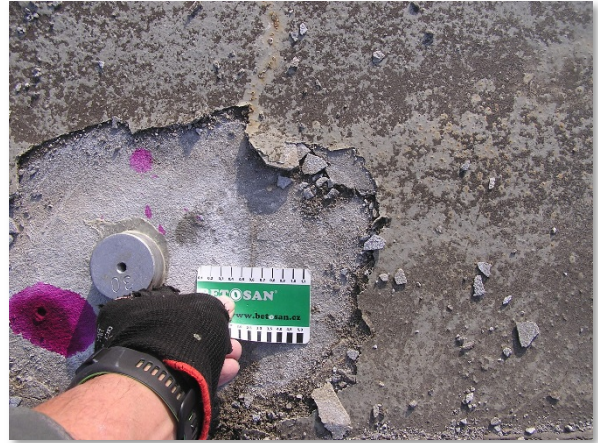
Obrázek 10a: Drobná trhlina ve vyrovnávací stěrce

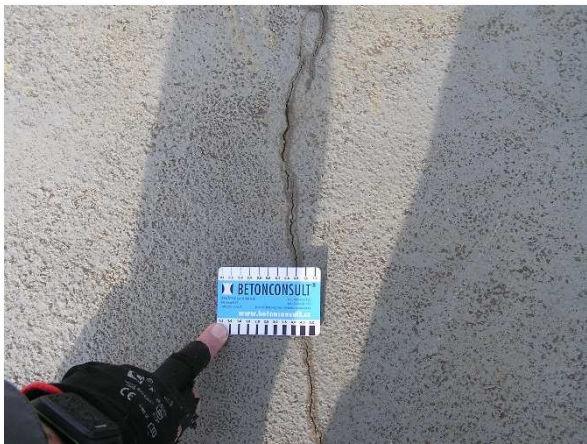
Obrázek 11a: Drobná trhlina v izolačním souvrství

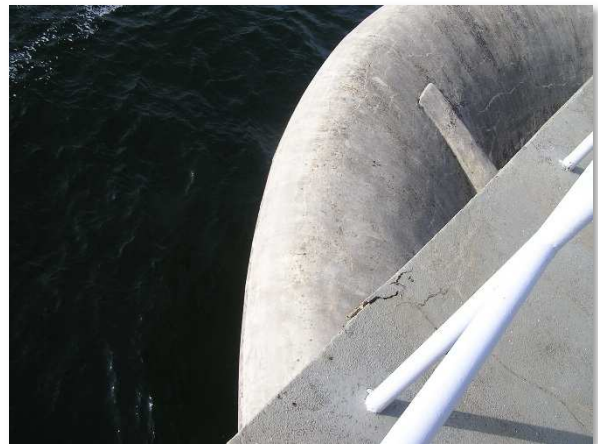
Obrázek 12a: Oddělování betonu ve svislé části desky

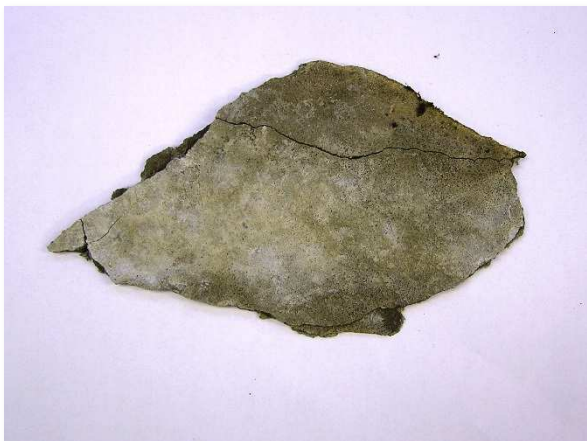
Na obrázcích **13a a 14a** je detail oddělené stěrky od stropní desky.

Obrázek 13a: Vzorek oddělené stěrky

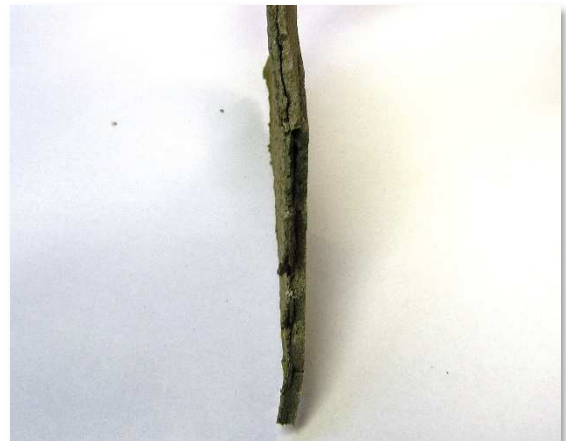
Obrázek 14a: Vzorek stěrky

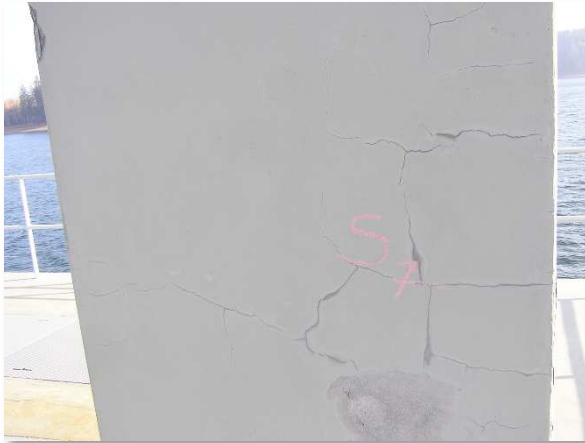
Obrázek 1b: Trhlinky ve vyrovnávací stěrce sloupu 1

Na několika místech (celkem cca 6 m²) sloupů č. 1, 4 a 5 byly objeveny povrchové trhliny, které prochází do ochranného nátěru z vyrovnávací stěrky z dob poslední opravy. Trhliny pravděpodobně vznikly použitím vysokopevnostní stěrky s vysokým statickým modulem pružnosti oproti podkladnímu betonu, který má statický modul podstatně nižší. Tyto trhliny jsou tloušťky do 0,2 mm a neprocházejí do železobetonové nosné konstrukce sloupů (Obrázek 1b, 3b, 4b, 5b). Sloupy č. 2 a 3 jsou prakticky bez poškození

V místech, kde byly objeveny povrchové trhliny odstranit ochranný nátěr, stávající trhliny zaplnit a provést nový ochranný nátěr. Mechanické poškození hran opravit.

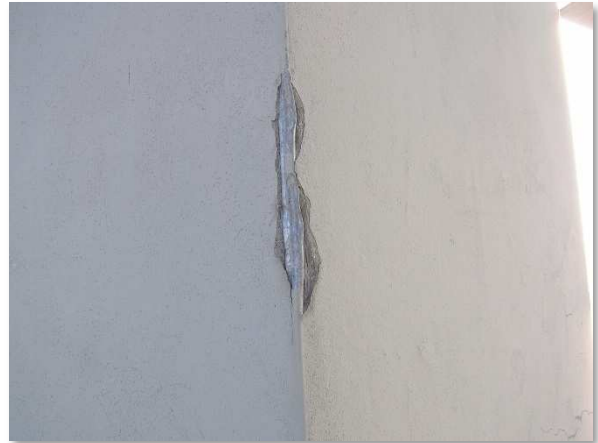
Obrázek 2b: Mechanické poškození hrany sloupu 1

Při poslední opravě byly pro dosažení dokonalého tvaru sloupů použity plechové vyrovnávací lišty. Na sloupu č. 1 je tato lišta v délce cca 0,5 m mechanicky poškozena (Obrázek 2b).

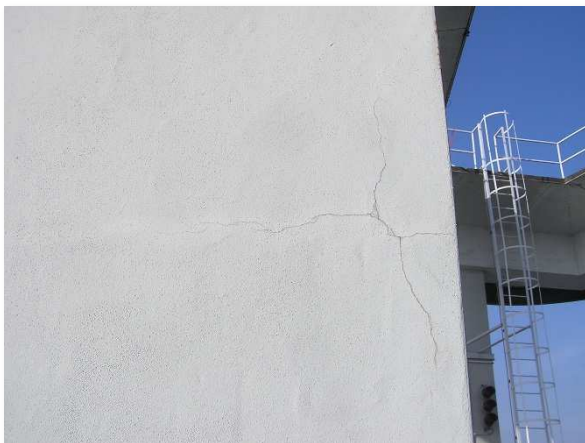
Obrázek 3b: Trhlinky na sloupu 4

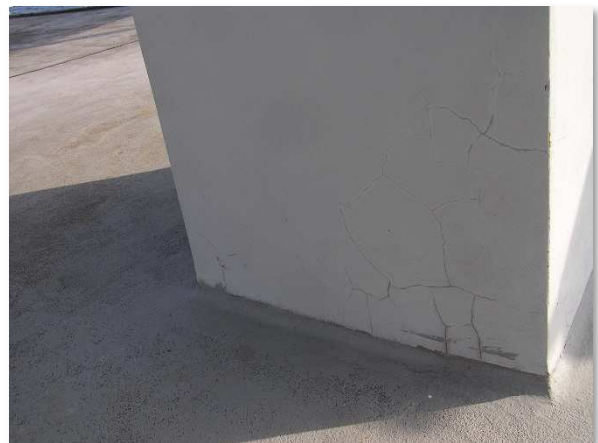
Obrázek 4b: Trhlinky ve vyrovnávací stěrce sloupu 4 u podlahy

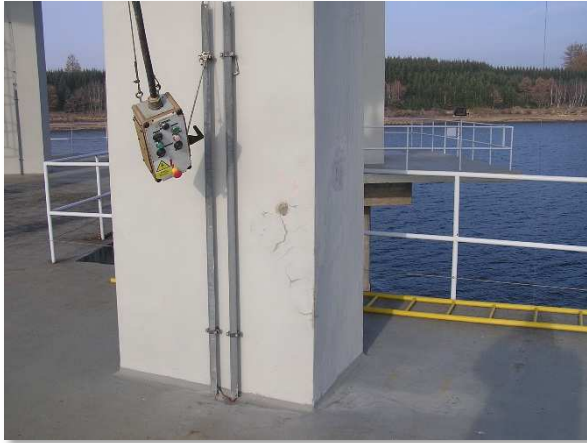
Obrázek 5b: Pohled na zkušební místa sloupu 5

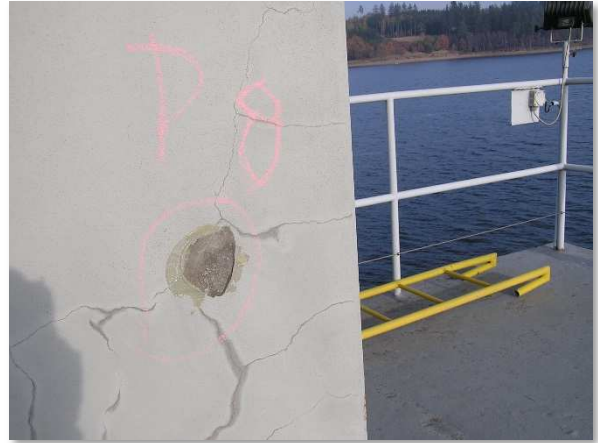
Obrázek 6b: Zkouška přídržnosti stěrky sloupu 5

*Přídržnost povrchových vrstev byla měřena na dvou místech na stávající stěrce s průměrným výsledkem **2,1 MPa**. (obr. 6b)*

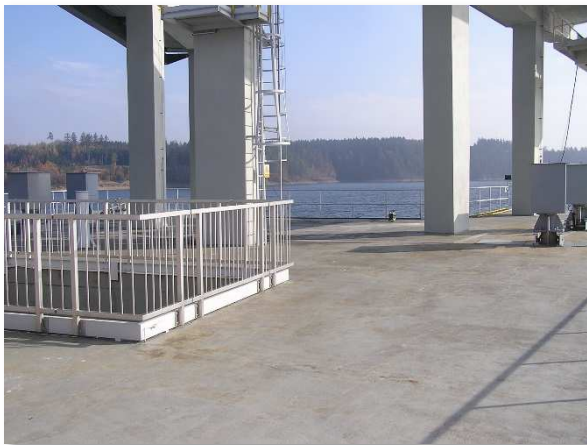
Jedná se o pět ks sloupů průřezových rozměrů 1200 x 800 mm, na kterých je osazena železobetonová konstrukce jeřábové dráhy (Obrázek 7b).

Obrázek 7b: Celkový pohled na sloupy

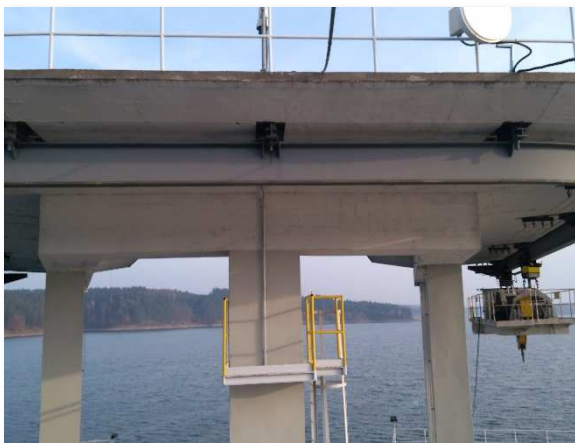
Obrázek 1c: Pohled na průvlak a desku jeřábové dráhy

Stropní konstrukce, na které je zavěšena jeřábová dráha je železobetonová deska příčně konzolovaná s minimální tloušťkou desky na okraji 100 mm. Přes sloupy probíhá průvlak, na kterém je osazena horní železobetonová deska (Obrázek 1c). Na průvlaků nebyla objevena žádná zásadní poškození, která by byla signalizována trhlinami v konstrukci.

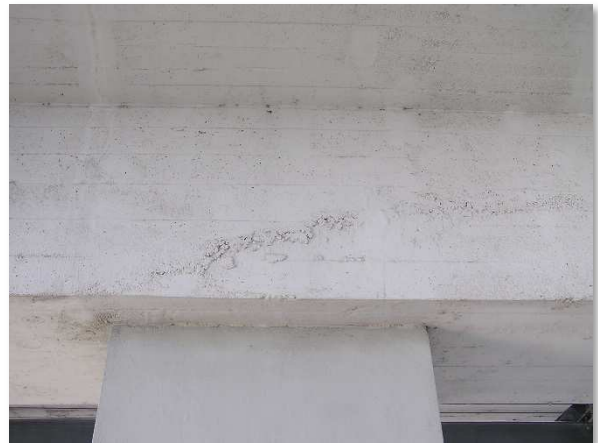
Obrázek 2c: Hrubý podklad nátěru

Průvlak i podhled desky včetně obvodového lemu v šířce 100 mm je opatřen ochranným nátěrem, na několika místech provedeným na hrubý podklade bez vyrovnávky (**Obrázek 2c**).

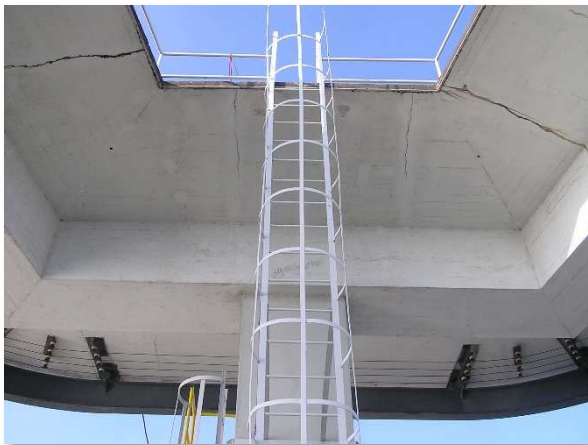
Ve stropní desce jsou ze spodního povrchu patrné trhliny (dilatační spáry), kterými z důvodu poškozené izolační stěrky horního povrchu zatéká do konstrukce a může docházet ke korozi výztuže. Tyto trhliny jsou prakticky souměrné z levé i pravé části jeřábové dráhy (**Obrázek 3c – 5c**).

Obrázek 3c: Trhliny v podhledu čelní části

Z horního povrchu odstranit veškerou stěrkovou izolaci a odhalit stávající trhliny (dilatační spáry). Tyto proinjektovat až na spodní povrch, nebo opravit dilataci. Otryskat horní povrch a odstranit nesoudržné povrchové vrstvy. Na horní povrch provést novou izolaci (ať už stěrkovou nebo foliovou). Spodní povrch otryskat a včetně průvlaku opatřit novým ochranným nátěrem s nízkým odporem proti propustnosti vodních par, aby vlhkost v konstrukci nezůstala uzavřena. Čela desky reprofilovat a opatřit ochranným nátěrem.

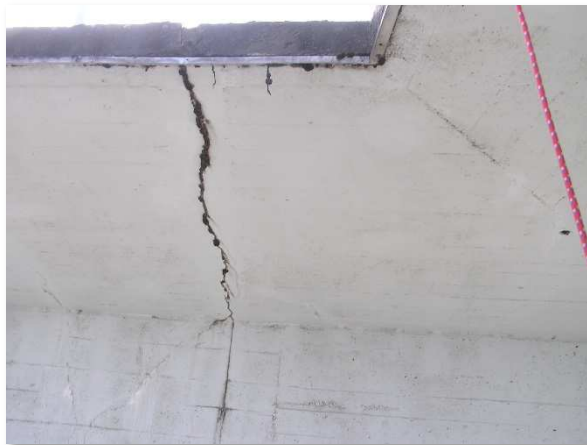
Obrázek 4c: Detail trhliny v levé části

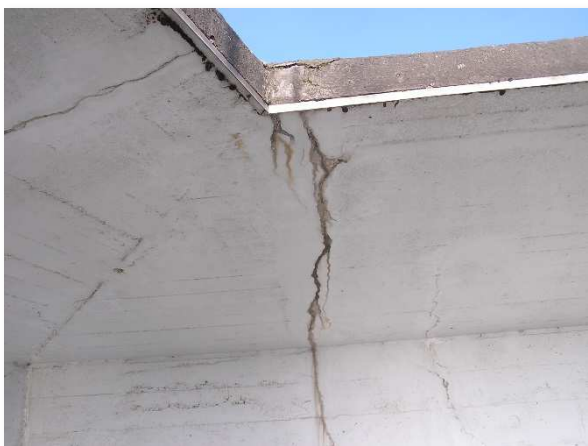
Obrázek 5c: Detail trhliny v pravé části

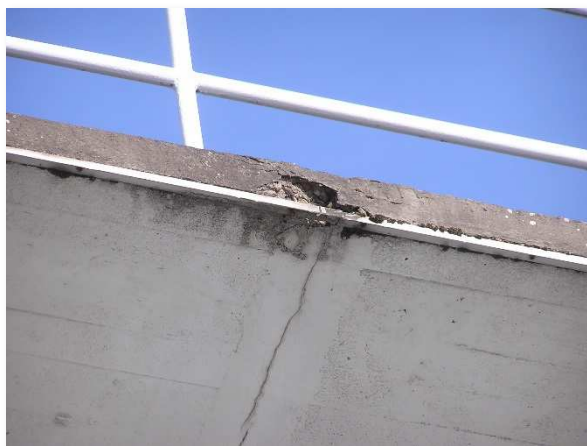
Obrázek 6c: Poškození v čele desky

Některé trhliny jsou již tak hluboké, že dochází k oddělování betonu v čelní 100mm tloušťce čela desky (**Obrázek 6c**).

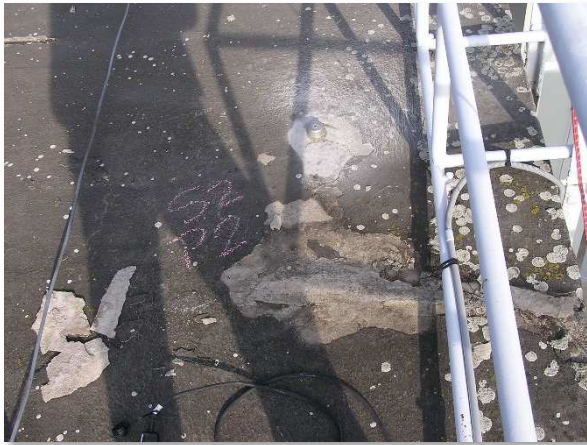
Horní povrch desky je opatřen stěrkovou izolací, která již neplní svou izolační funkci. Z tohoto důvodu dochází k zatékání do konstrukce a lokálnímu oddělování stěrky od původního podkladu desky (**Obrázek 7c, 11c**). V místech na spodní části propasaných trhlín je na horním povrchu stěrky popraskaná a ani lokální opravy v této izolaci nezamezily dalšímu zatékání (**Obrázek 8c – 10c**).

Obrázek 7c: Oddělení stěrky od podkladu

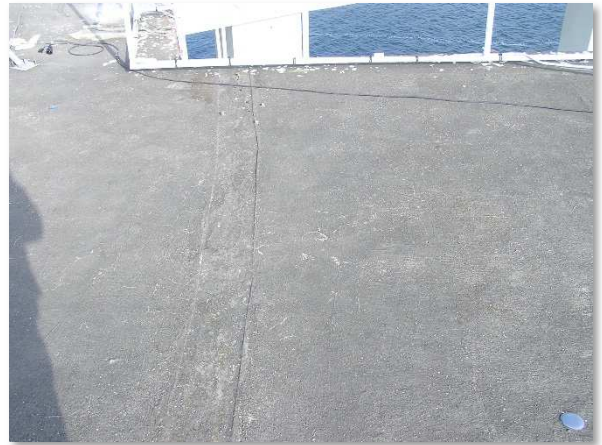
Obrázek 8c: Opravovaný povrch nad dilatací

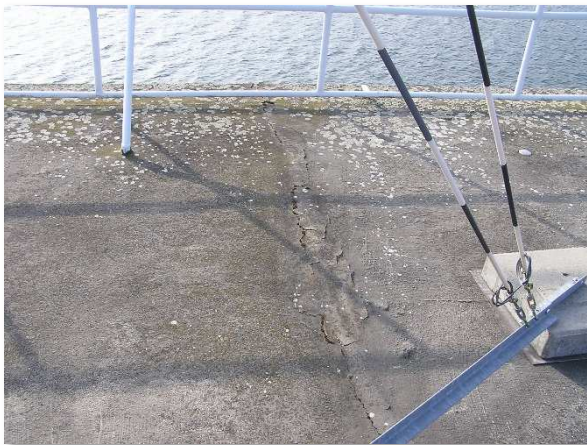
Obrázek 9c: Poškození stěrky nad trhlinou

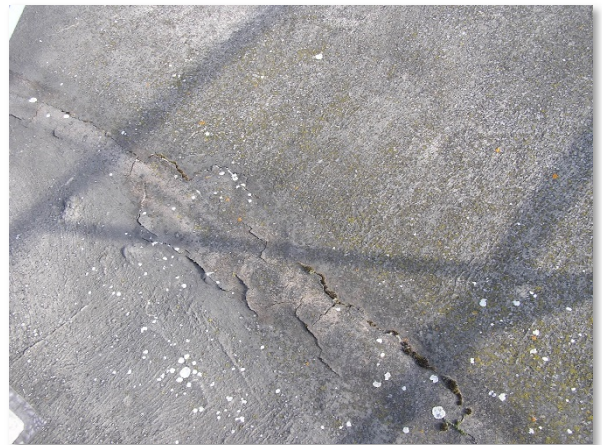
Obrázek 10c: Detail poškození izolační stěrky

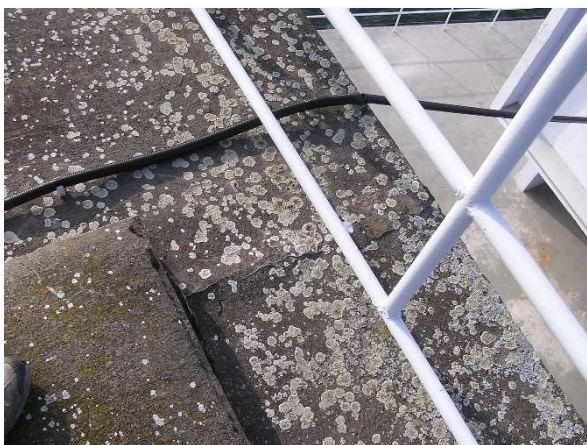
Obrázek 11c: Oddělování stěrky od podkladu

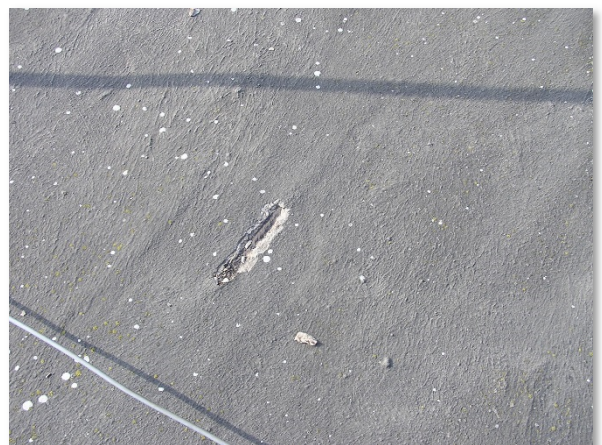
Na horním povrchu desky byly pod oddělenou izolační stěrkou objevena lokální místa s volnou korodující výztuží (**Obrázek 12c**).

Obrázek 12c: Korodující výztuž bez krytí

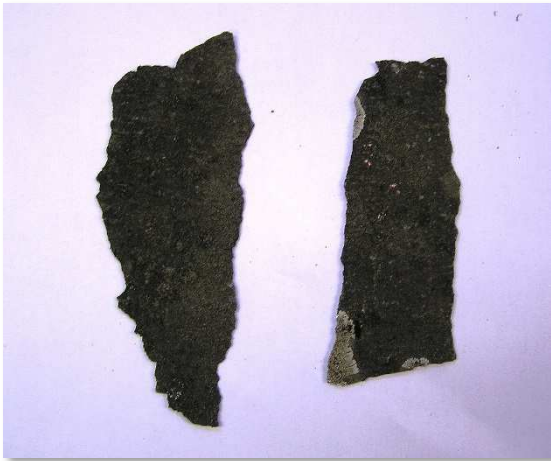
Detail oddělené stěrky je na následujících detailech, kde je patrné, že k oddělení dochází v horním povrchu desky vlivem odmrzáni povrchových vrstev (**Obrázek 13c, 14c**).

Obrázek 13c: Horní povrch oddělené stěrky

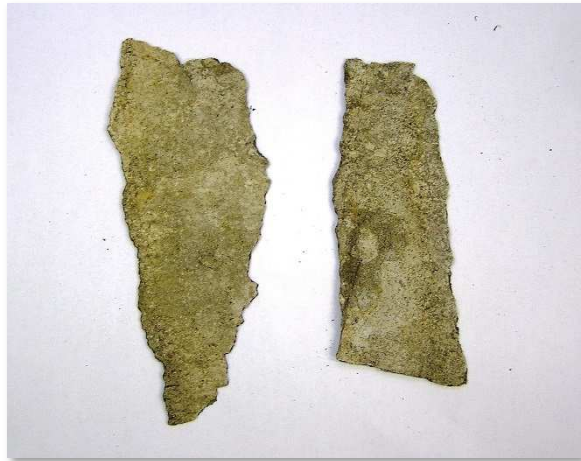
Obrázek 14c: Spodní povrch oddělené stěrky
