## **VD Letovice – studie návrhu opatření k bezpečnému převedení KPV<sub>10000</sub>**

Studie

E SAMOSTATNÉ PŘÍLOHY  
E.5 Rešerše oprav návodního líce

Objednatel: Povodí Moravy, státní podnik

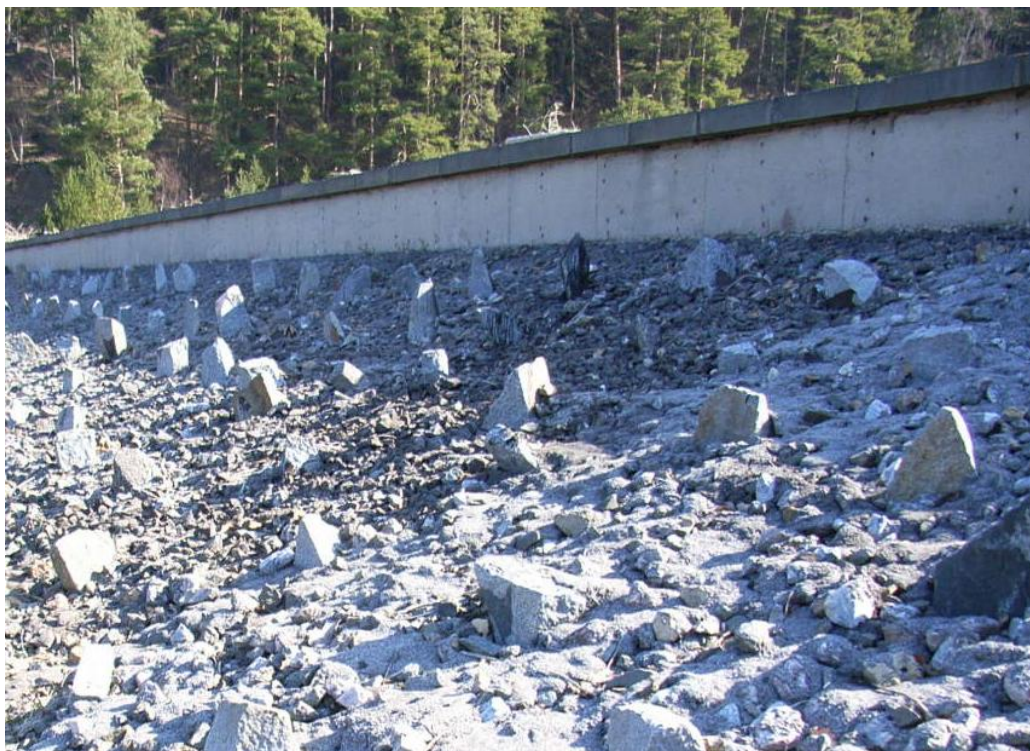
Obr. 1 Opevnění návodního líce VD Letovice se solitérními kameny pro zdrsnění

Vzhledem k rozmístění solitérních kamenů ve sponu cca 1 m a ke zmenšení drsnosti plochy mezi nimi vlivem vrstvy mastyxu je omezení výšky výběhu větrových vln touto úpravou diskutabilní.

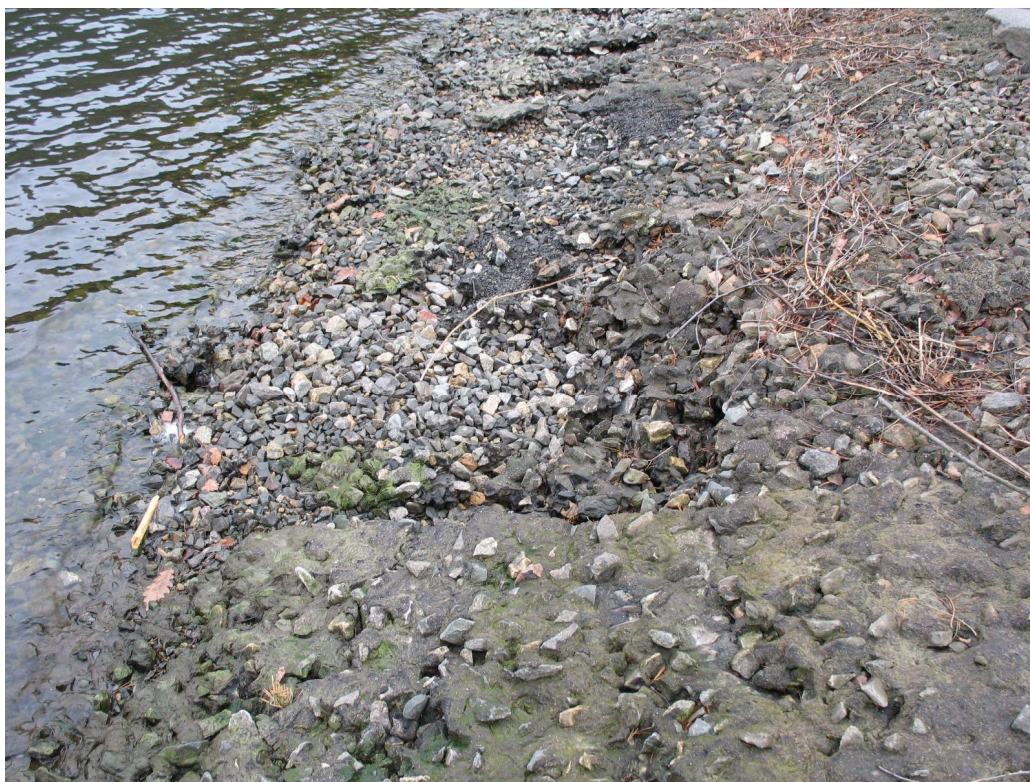
V roce 2006 došlo vlivem vlnobití k masivnímu narušení mastixového opevnění návodního líce. Místy došlo k úplné destrukci původního opevnění (na několika místech o plochách 1 až 4 m<sup>2</sup>) a došlo k odhalení filtračních vrstev pod opevněním.

Svrchní vrstva makadamu s mastixem tvoří kompaktní celek. Oproti tomu filtrační vrstvy pod opevněním jsou sypké a proto byly porušených místech odplaveny. Pod opevněním tak vznikly rozsáhlé kaverny.

Obr. 2 Porucha opevnění návodního líce způsobená vlnobitím

Odolnost úpravy proti účinkům větrových vln je dostatečná do doby, než dojde k degradaci soudržné vrstvy. K ní dochází převážně v místě nejčastějšího pohybu hladin pravděpodobně vlivem střídaní mrazu a vlnobití. V místě lokálního poškození opevnění jsou spod soudržné svrchní vrstvy vyplavovány vrstvy filtrů a vznikají tak kaverny. Díky nim se pak tato porucha rychle rozrůstá.

Po konzultaci těchto variant s objednatelem **doporučujeme provést rekonstrukci opevnění návodního líce VD Letovice pomocí kamenné rovnaniny.**

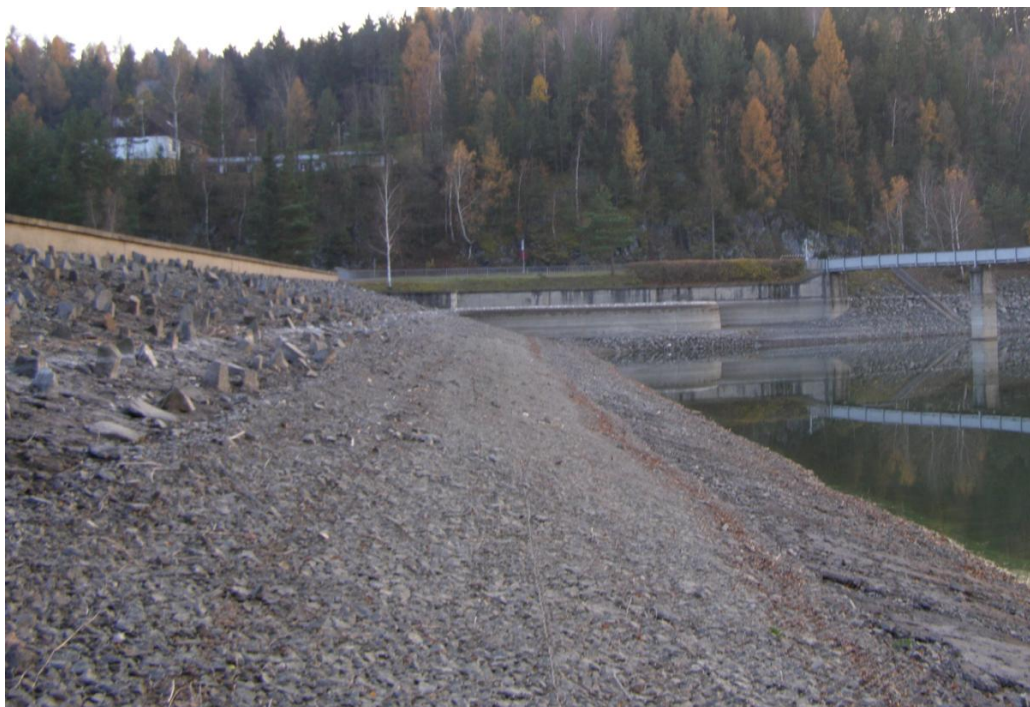
Poruchy se vyskytovaly od kóty cca 358,00 m n.m. do cca 360,00 m n.m. Tyto poruchy byly provizorně sanovány v roce 2008 odstraněním kompaktní vrstvy, dosypáním makadamu a překrytím drátěnou sítí a jejím ukotvením do tělesa hráze. Toto provizorní opatření by bylo vhodné v rámci plánované rekonstrukce bezpečnostního objektu nahradit opatřením trvalého charakteru.

Obr. 3 Část návodního líce sanovaná překrytím drátěnou sítí

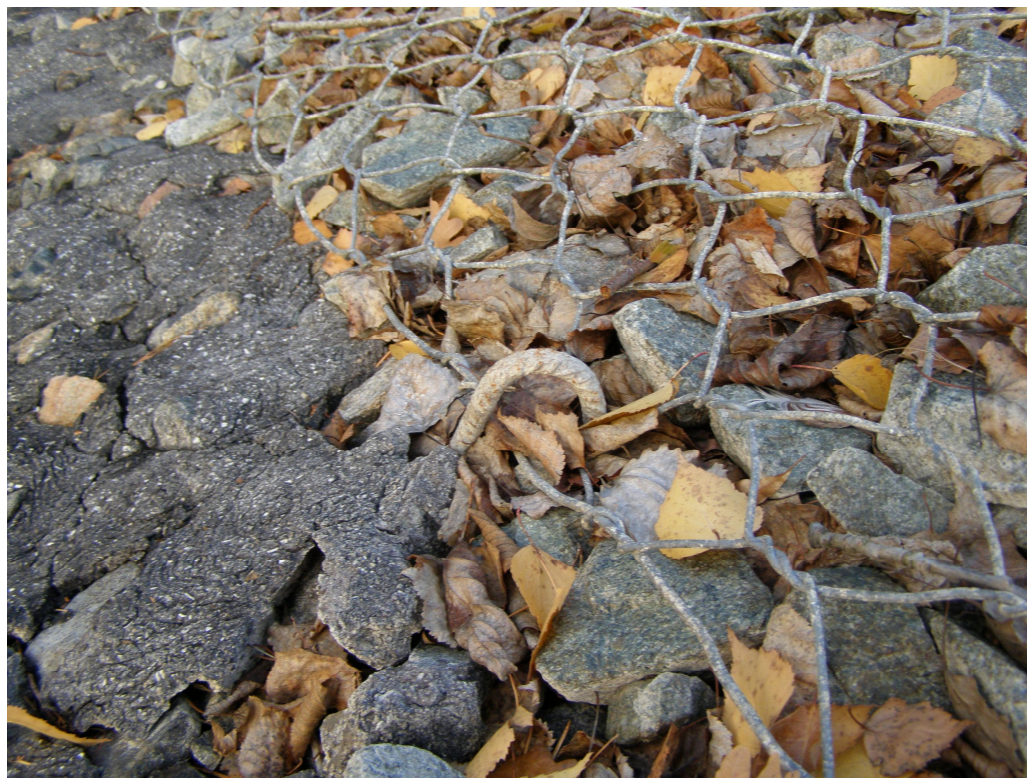
Obr. 4 Část návodního líce sanovaná překrytím drátěnou sítí – detail ukotvení sítě

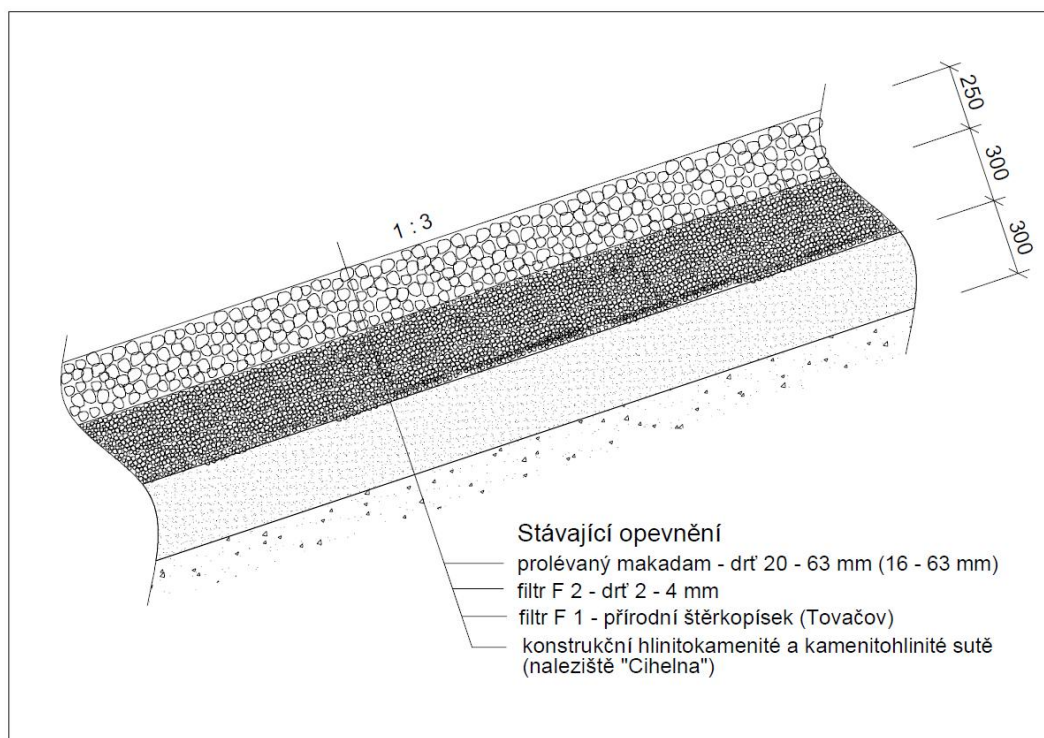
Způsob technického provedení, kdy je vrstva uloženého makadamu dodatečně penetrována tekutým mastyxem není nejvhodnější. Tekutá složka se nedostane do míst, kde k sobě kameny již přiléhá, ale pouze tyto místa obalí. Není tedy dosaženo takové soudržnosti, jako v případě použití technologie obalovaného kamenina.

Obr. 5 Řez vrstvami původního opevnění návodního líce VD Letovice

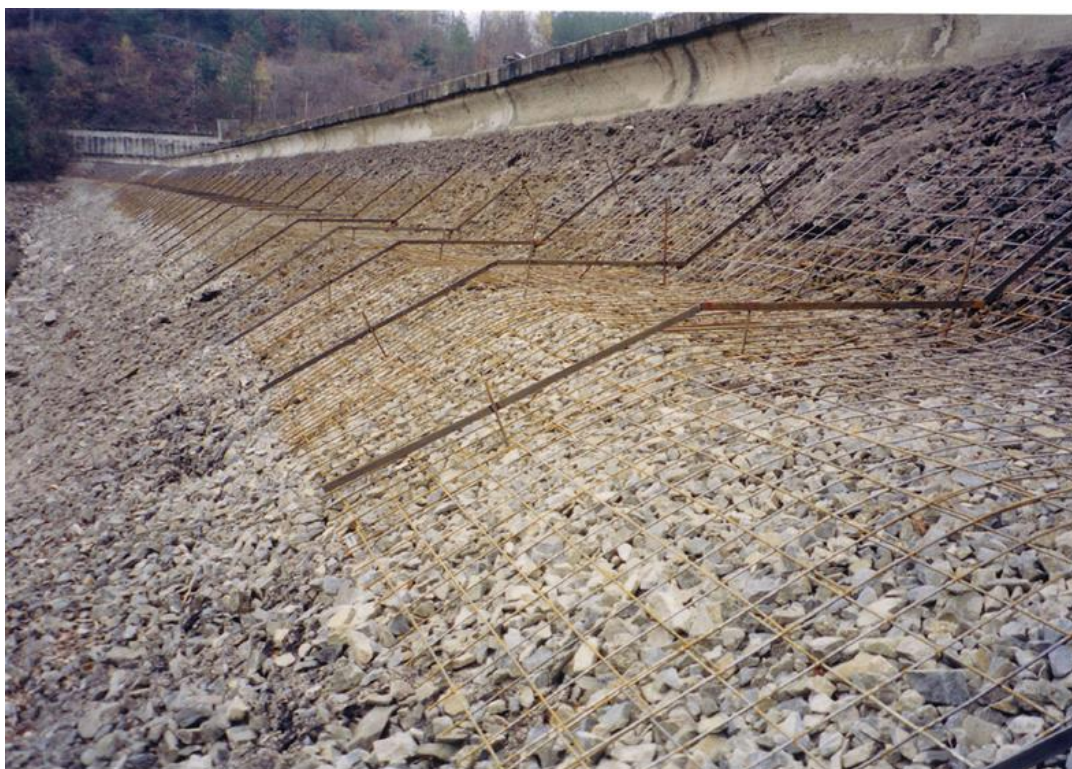
Obr. 9 Umístění KARI sítě v sanované části návodního líce [zdroj: Povodí Moravy, s.p.]

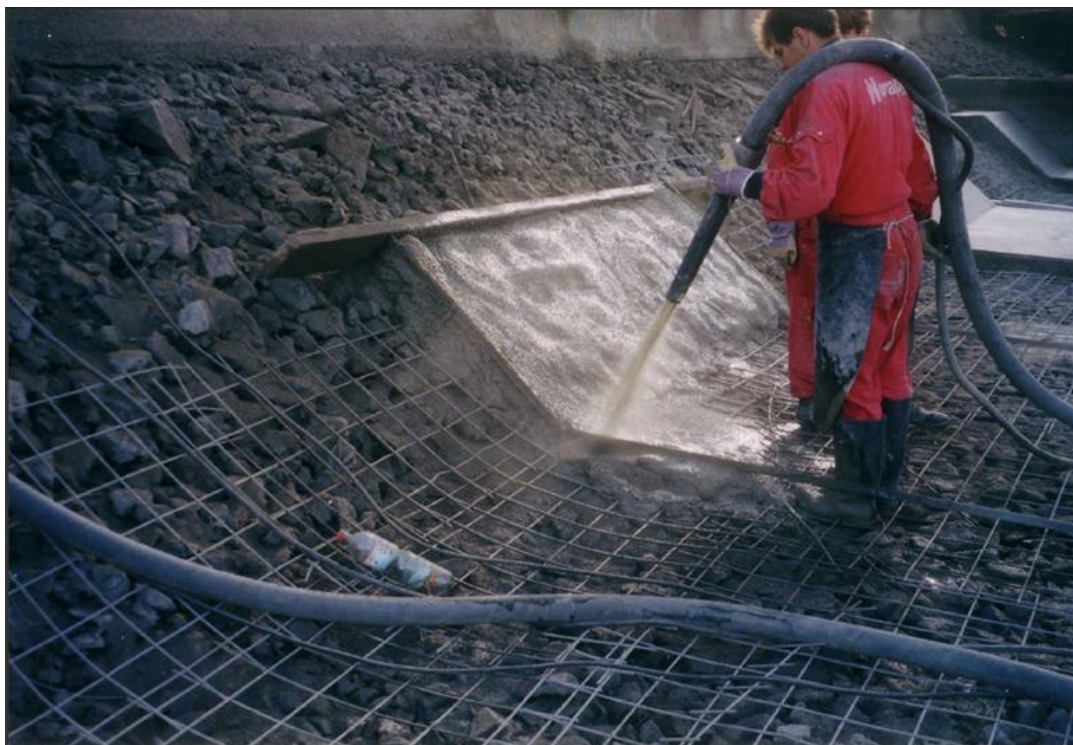
Obr. 10 Betonáž sanované části návodního líce [zdroj: Povodí Moravy, s.p.]

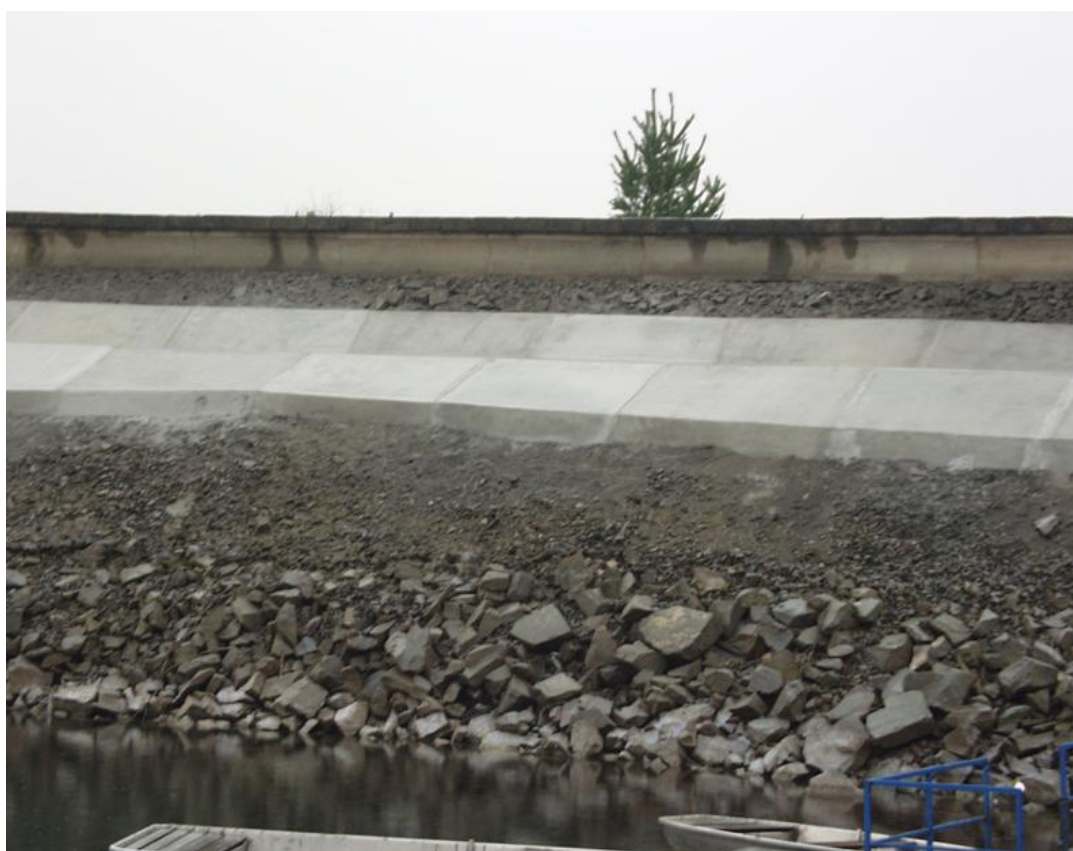
Obr. 11 Pohled na hotovou sanaci návodního líce [zdroj: Povodí Moravy, s.p.]

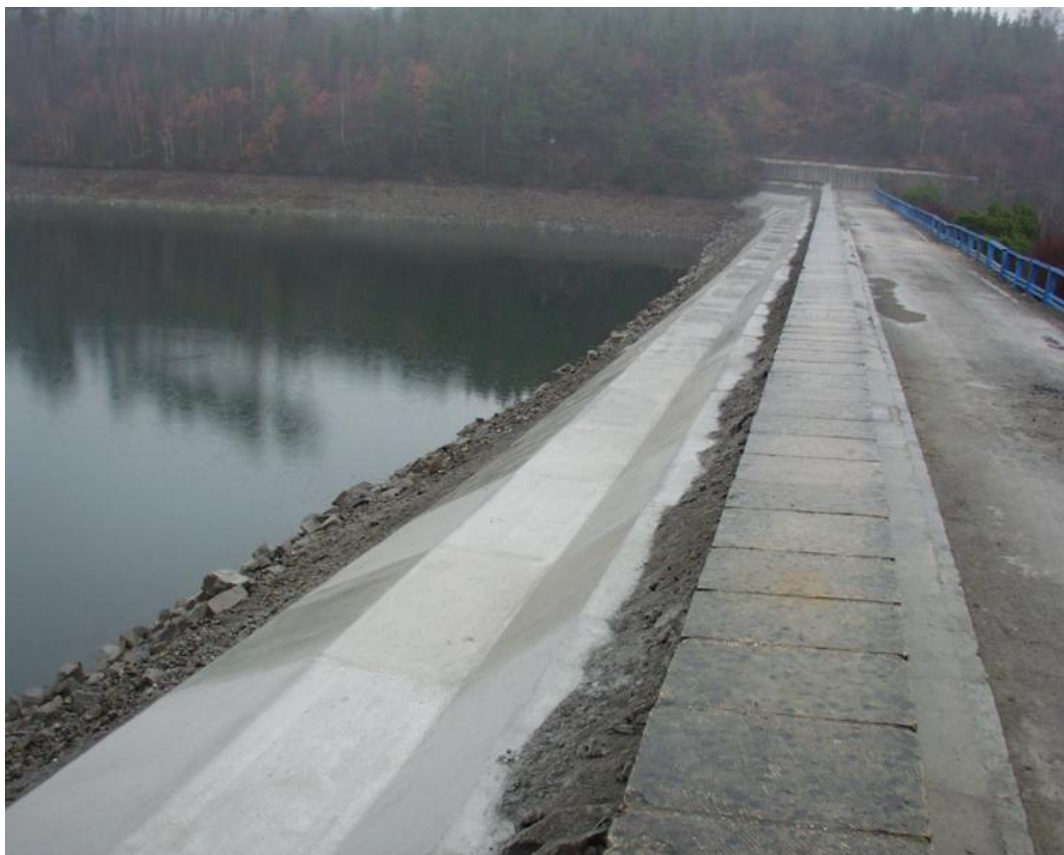
Obr. 12 Celkový pohled na hotovou sanaci návodního líce [zdroj: Povodí Moravy, s.p.]

Tento způsob sanace porušeného návodního líce je nestandardní a v případě umístění mimo lavičku by byl technicky obtížně řešitelný z důvodu zajištění stability železobetonové desky. Ani z pohledu začlenění hráze vodního díla do krajiny není tento způsob rekonstrukce příliš vhodný.

Z výše uvedených důvodů tedy toto řešení **nedoporučujeme používat při rekonstrukci návodního líce VD Letovice.**

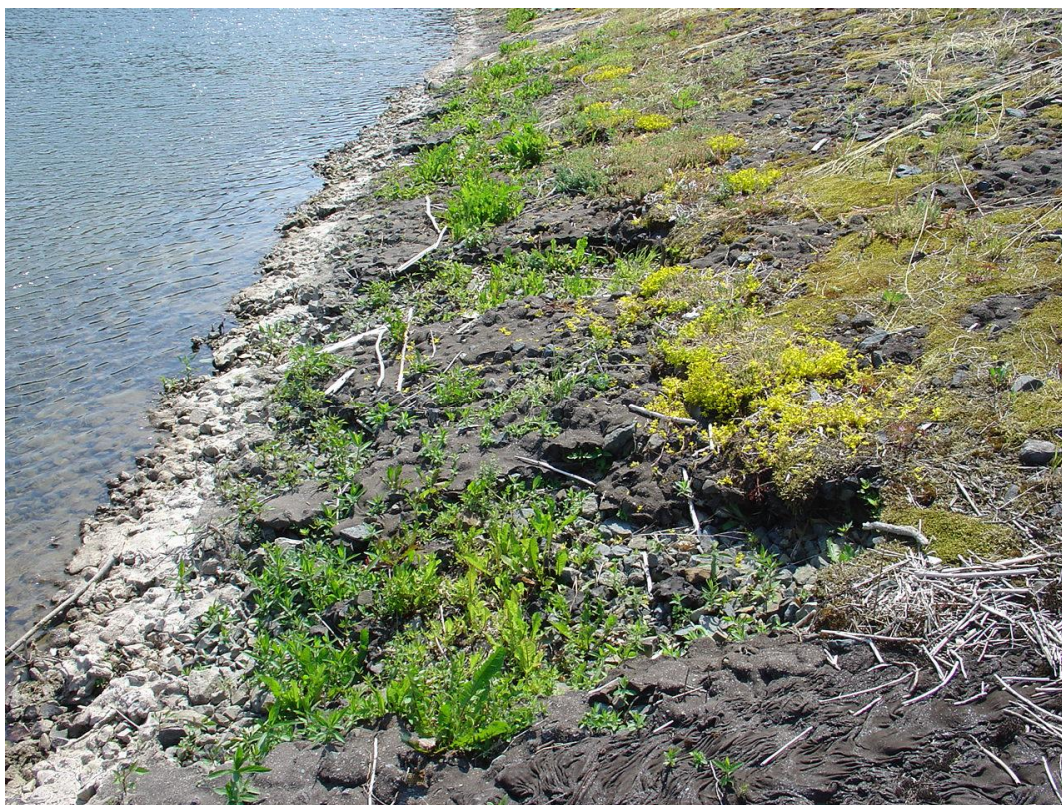
Opevnění návodního líce je původní s drobnými opravami. Ty bylo nutné provést v místech lokálních poruch obdobného charakteru jako na VD Letovice. Tyto poruchy se nacházejí v místech nejčastějšího pohybu hladin. Opravy jsou prováděny zasypáním lomovým kamenem do 25 kg.

Obr. 14 VD Slušovice – detail návodního líce, vegetace v porušeném místě

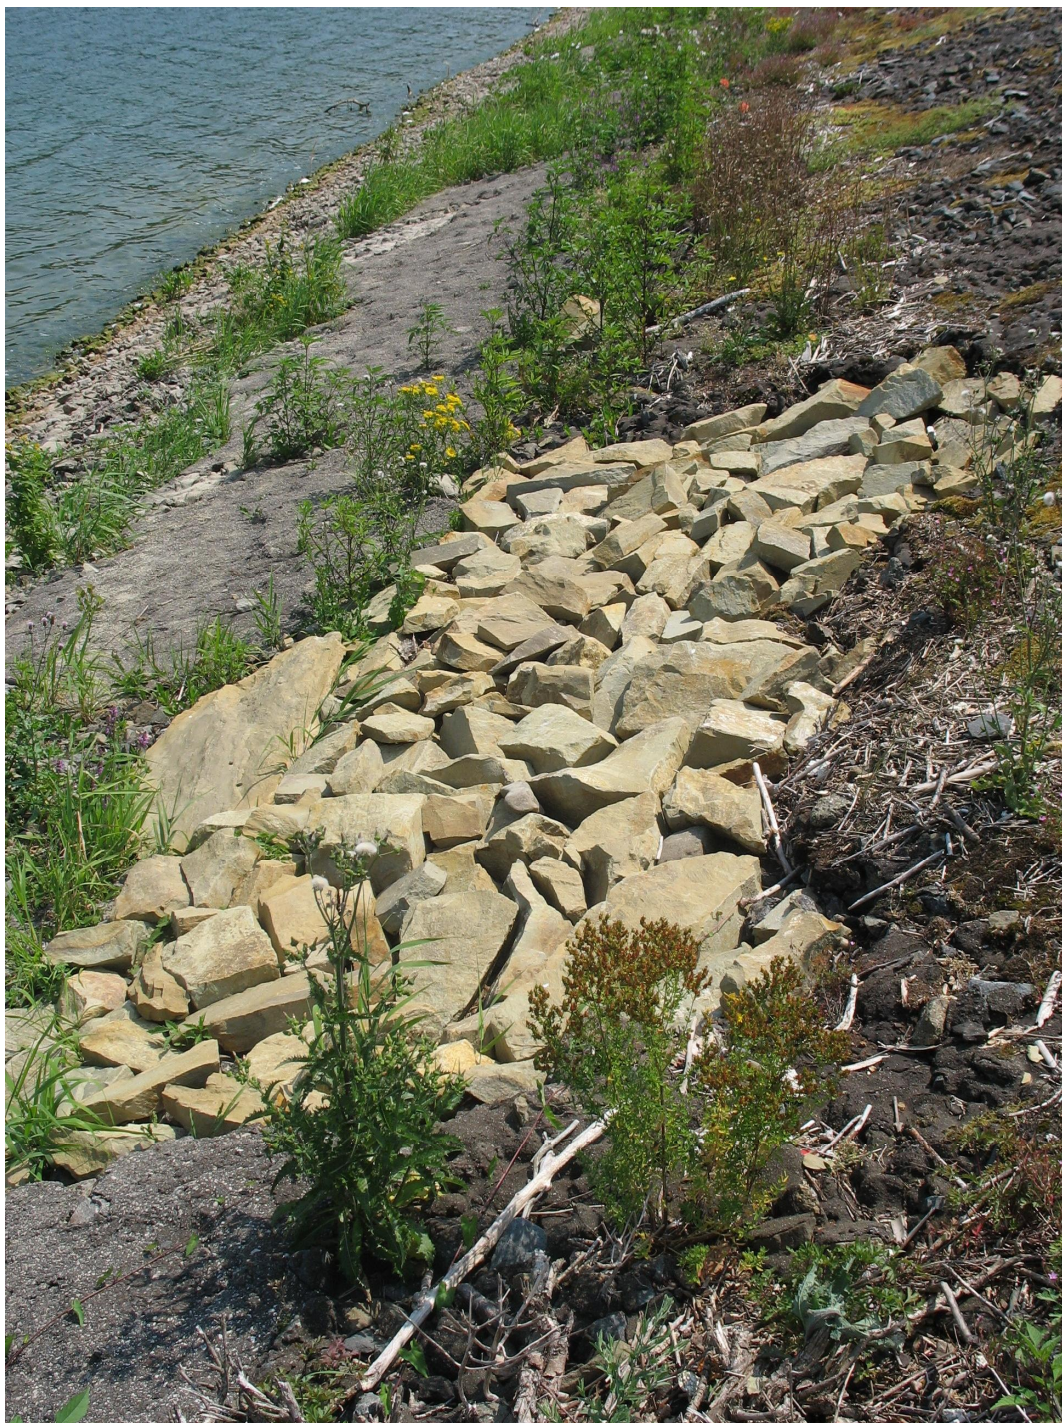
Obr. 15 VD Slušovice – místo poruchy sanované lomovým kamenem

Tento způsob sanace porušeného návodního líce je možné použít jako krátkodobé řešení v případě lokálních poruch. **Pro opravu takového rozsahu jako u VD Letovice je toto řešení nedostatečné.**

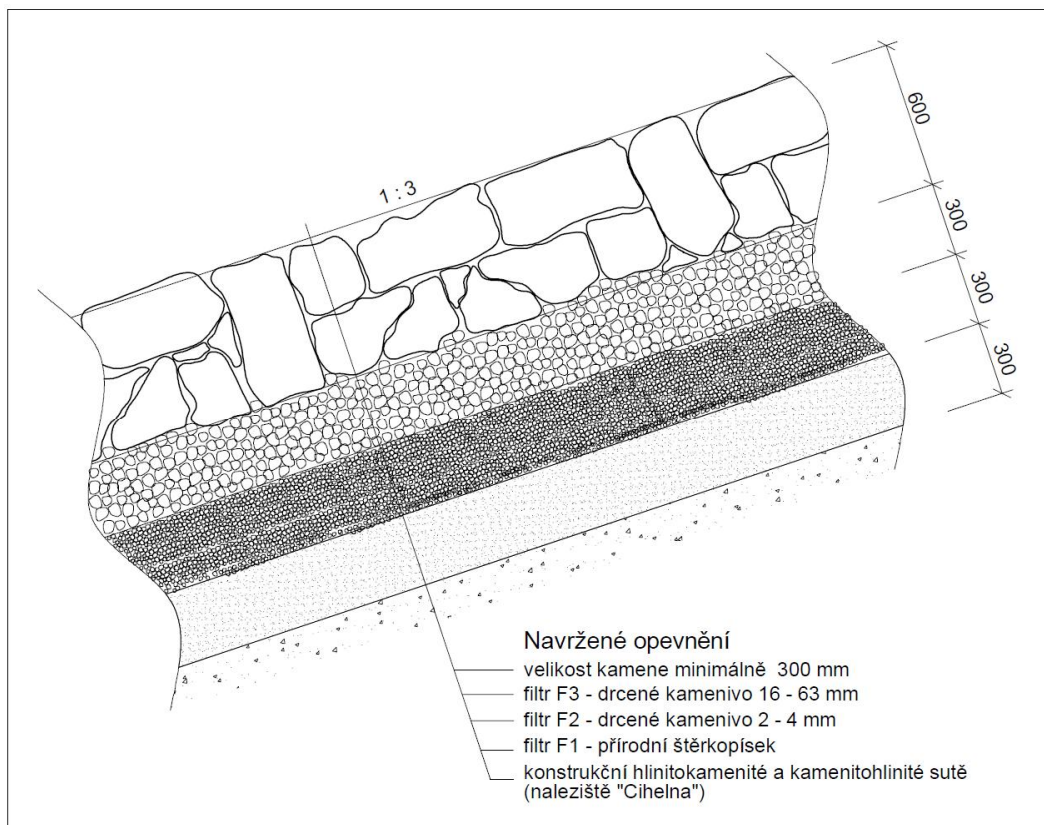
Obr. 18 Řez vrstvami navrhovaného opevnění návodního líce VD Letovice

- velikost kamene minimálně 0,3 m,
- tloušťka vrstvy 0,6 m,
- 3 filtry F1, F2 a F3.

- F1 - na styku se stabilizační částí hráze (hlinitokamenité sutě) – přírodní štěrkopísek, tloušťka vrstvy 0,3 m,
- F2 – drcené kamenivo 2 – 4 mm, tloušťka vrstvy 0,3 m,
- F3 - drcené kamenivo 16 – 63 mm (kombinace frakcí 16 – 32 mm a 32 – 63 mm), tloušťka vrstvy 0,3 m,
