Tlačný člun BPP-410

PL32105342

Technické podmínky opravy

číslo 5781201

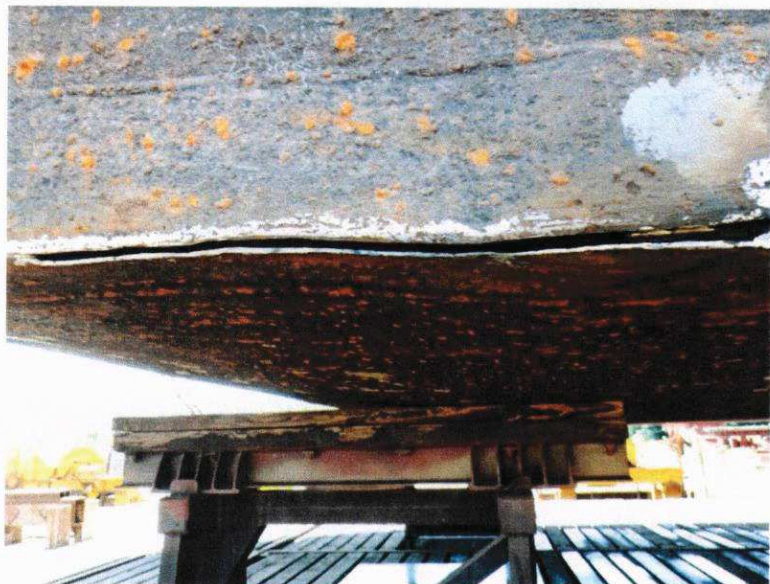
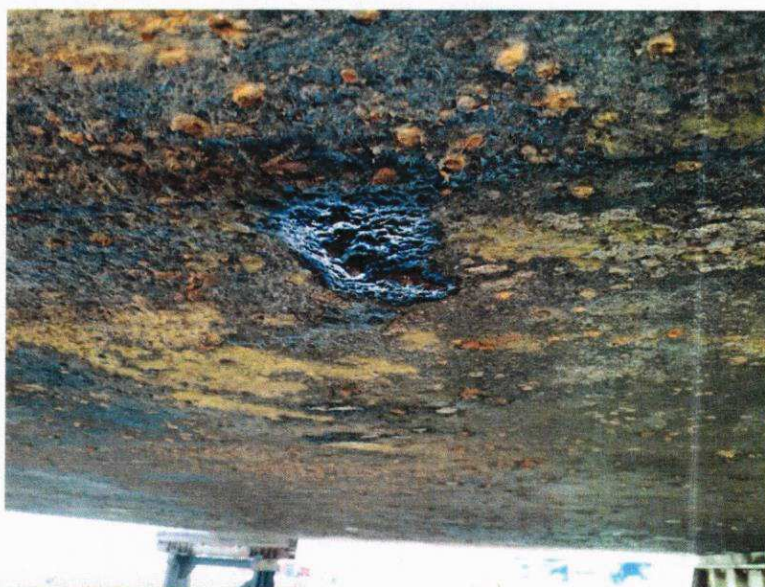
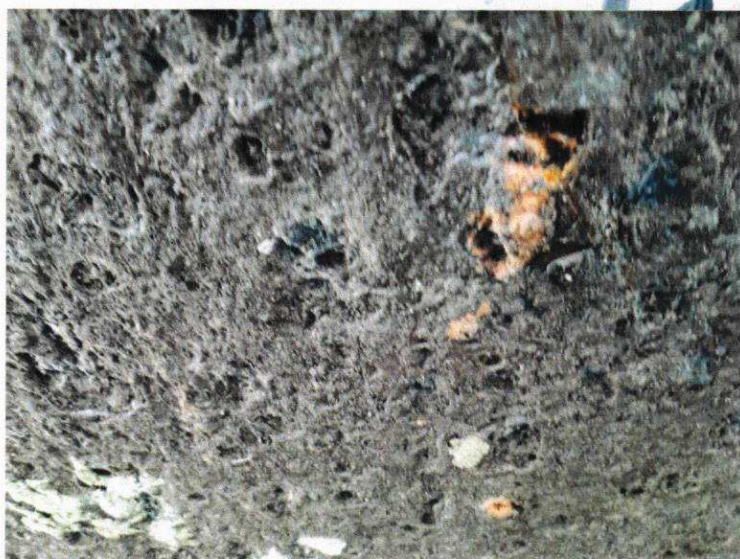
9.2 FOTODOKUMENTACE

Po očištění části dnové obšívky plavidla tlakovou vodou byla zjištěna výrazná důlková koroze. Důlková koroze je do hloubky 1,5 až 2,0 mm, v některých místech byly zjištěny průsaky vody z nádní plavidla (viz foto dokumentace).

Při prohlídce na souši byla zjištěna neodborná oprava uotorů plavidla. Outory na obou bocích v celé délce plavidla jsou vyrobeny z plechu 10,0 mm. Tento plech je ohnut tak malým rádiusem, že dochází k jeho praskání – roztržení utoru (viz foto dokumentace).

Výsledek prohlídky plavidla na souši je konstatování, že je nutná výměna celé dnové obšívky plavidla a jeho utorů.

- celá dnová obšívka, včetně podhonu – plech tl. 6,0 mm;
- výměna obou outorů v celé délce plavidla – L160x160x10 mm.
