# POVODÍ LABE, státní podnik

## ZÁMĚR OPRAVY

**DVT Bušinec, Tismice, oprava opevnění,  
ř.km 2,785 – 2,815**

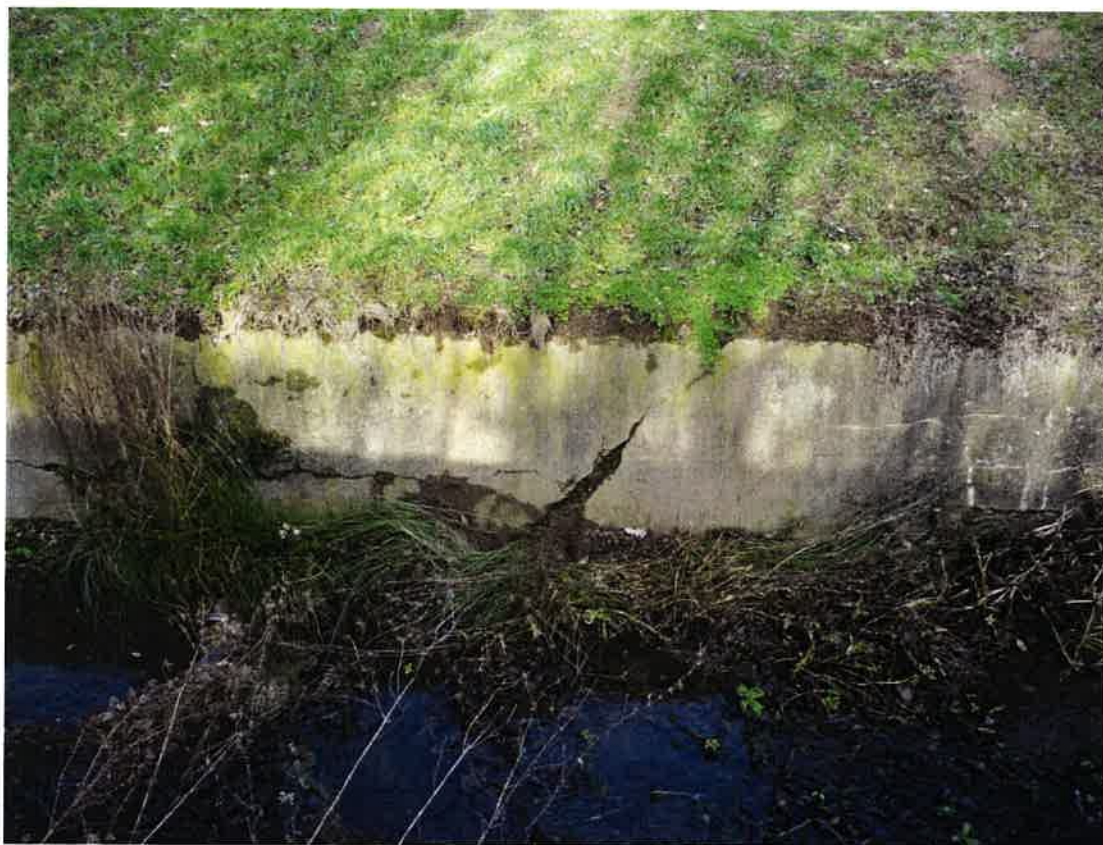
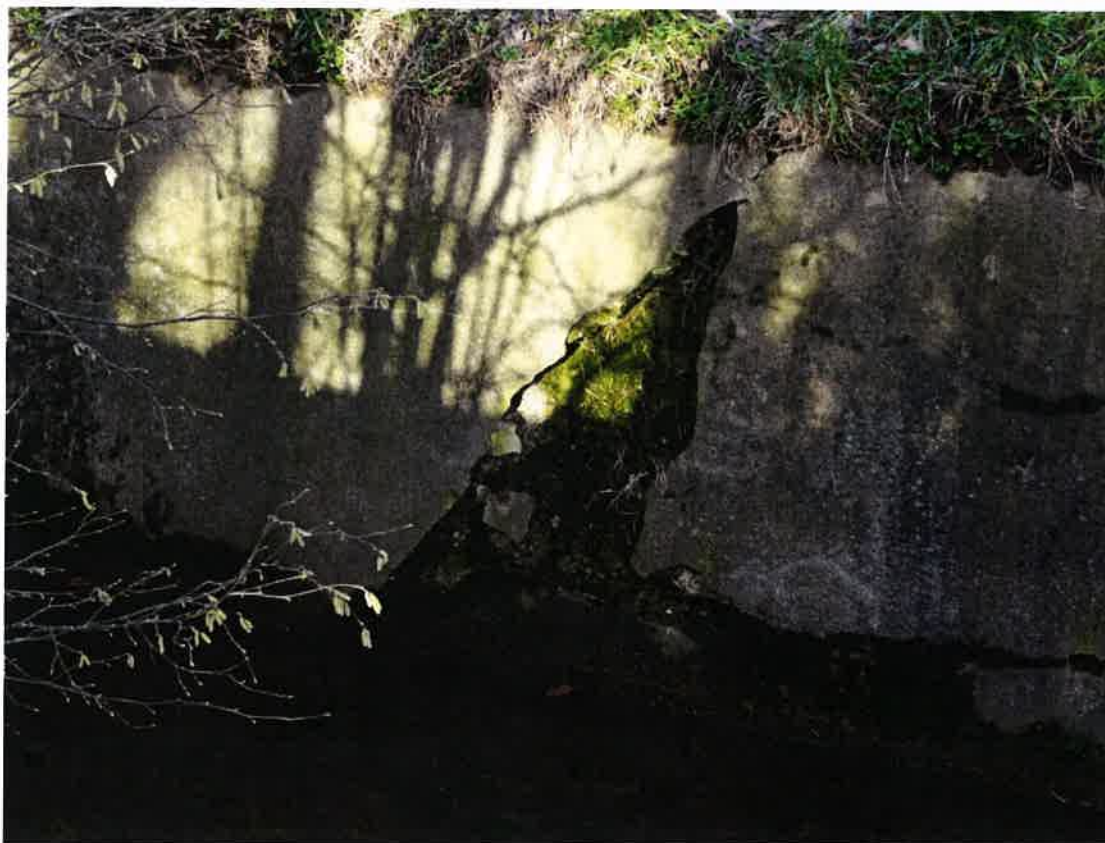
Levý břeh

Při pravidelné kontrole/pochůzce bylo zjištěno, že opěrné nábrežní zdi v dotčeném úseku vykazují síť trhlin, které lokálně přecházejí do rozsáhlejších poškození betonové konstrukce – viz fotodokumentace. Tyto trhliny mohou postupně ohrozit i stabilitu zdí, kdy postupně dojde k vychýlení oproti vertikální ose a následnému sesutí konstrukce.

Předmětem veřejné zakázky je celoplošná oprava povrchu opěrných zdí (v místech drobných prasklin) s vybouráním poškozených částí těchto zdí (v místech rozsáhlých hlubokých prasklin), kdy v těchto místech dojde k nahrazení stávající konstrukce zdí novou, železobetonovou konstrukcí o stejných parametrech.

Oprava spočívá v celoplošném mechanickém očištění (vysokotlaký vodní paprsek nebo pískování) svislých částí opěrných zdí na průměrnou tloušťku cca 5 cm a následné provedení reprofilace povrchu sanační maltou. Plocha opravy je cca 96,2 m<sup>2</sup>. Způsob reprofilace bude upřesněn v projektové dokumentaci a to zejména s ohledem na konečnou vrstvu sanační malty, kdy aplikace potřebné vrstvy bude odpovídat doporučeným hodnotám výrobce této hmoty. V případě vrstvy více jak 5 cm tlusté se předpokládá aplikace ve dvou pracovních fázích s doplněním ocelové výstuže, případně celoplošných ocelových kotev.

Oprava zásadně poškozených míst (s hlubokými prasklinami) spočívá ve vybourání celých takto poškozených částí nábrežních zdí v délkách 10 m, 2,4 m a 2,5 m včetně základů (s přesahem zdi cca 0,5m).
