Zn: 959 / 16

V Pardubicích 30.11.2016

**Věc: Předběžný geologický průzkum pro opravu hráze rybníka Strašík
v k.ú. Kouřim, kraj Středočeský**

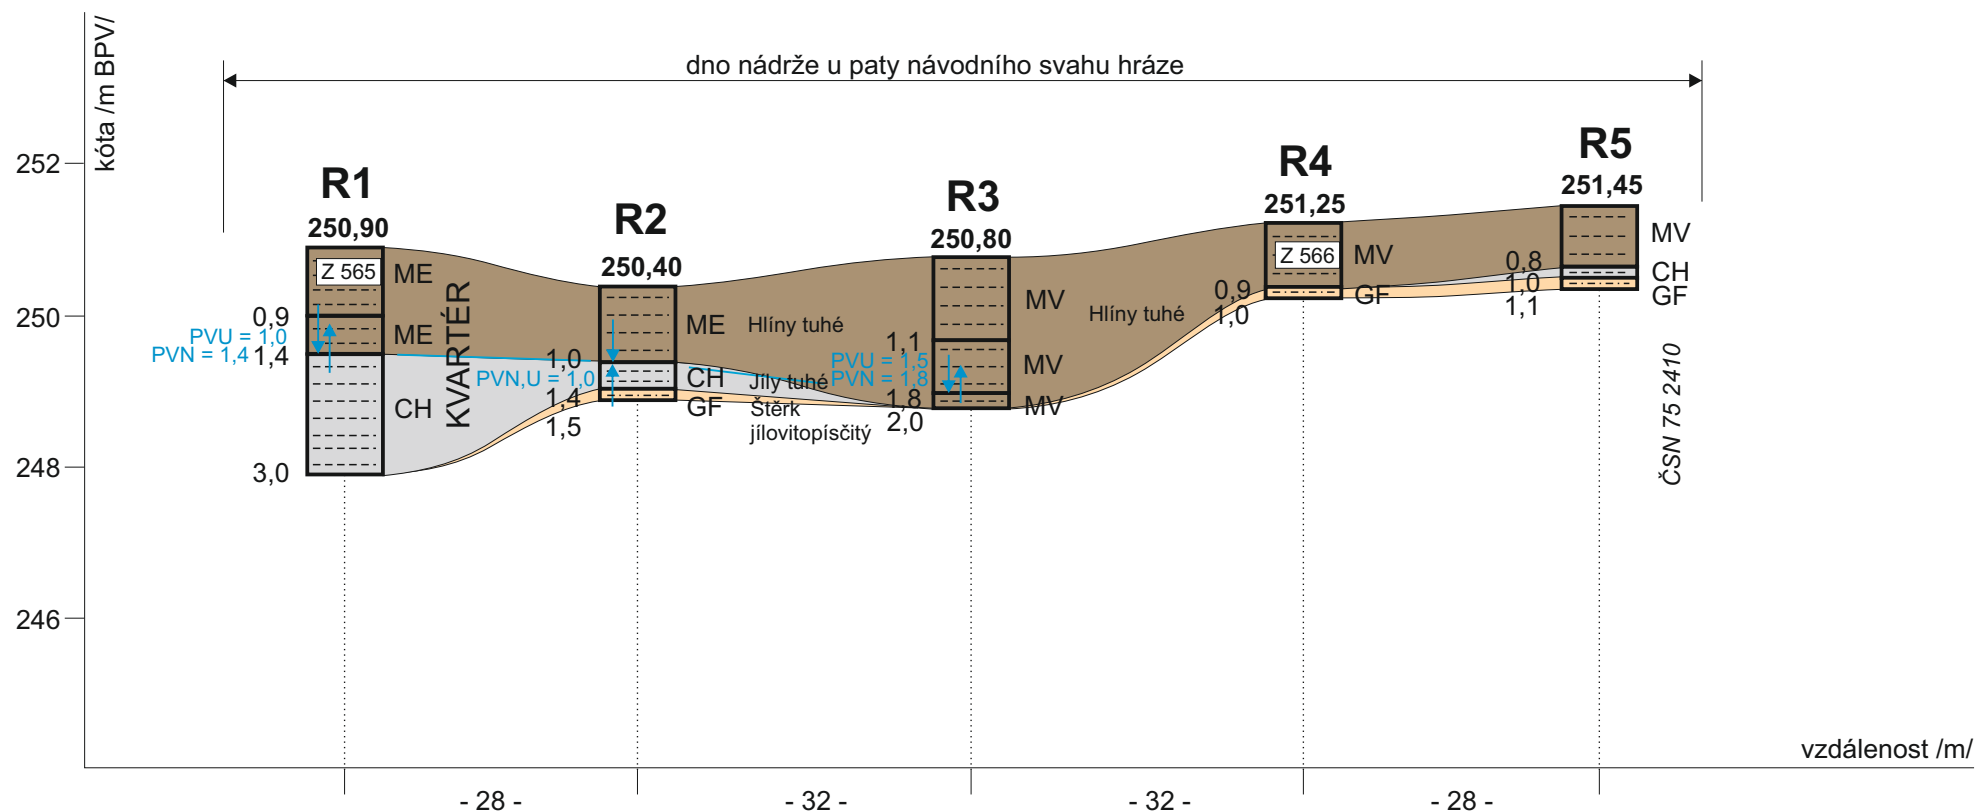
Příloha 3
GEOLOGICKÝ ŘEZ Aa

6. Geotechnická doporučení. Provedeným předběžným průzkumem bylo zjištěno, že v prostoru dna zátopy pod patou návodního svahu hráze, kam by se měla hráz rozšiřovat, jsou podél přímého úseku hráze složité geologické poměry, podél obloukovitého úseku hráze pak jednoduché geologické poměry. Názorně jsou zachyceny v geologickém řezu 1:100 / 1:720 v příloze 3. Složité poměry jsou dány výrazně zvlněným skalním podložím dna a následnou rozdílnou mocností kvartérních zemín. Zeminy zde dosahují mocnosti 1,4 až přes 3m, materiály ME, MV a CH jsou navíc jen tuhé, nebo dokonce tuhé až měkké. Základovou spáru rozšířeného návodního svahu hráze by v této souvislosti bylo vhodné vylepšit únosnějším materiálem, únosnost tuhých hlín ME dosahuje v současném stavu jen $R_{dt} = 0,1 \text{ MPa}$. U obloukovitého úseku hráze je situace jednodušší, mocnost hlín a jílu zde nepřesahuje 1m a ve spáře se tak objeví jílovitopísčité štěrky GF s únosností $R_{dt} = 0,5 \text{ MPa}$.
