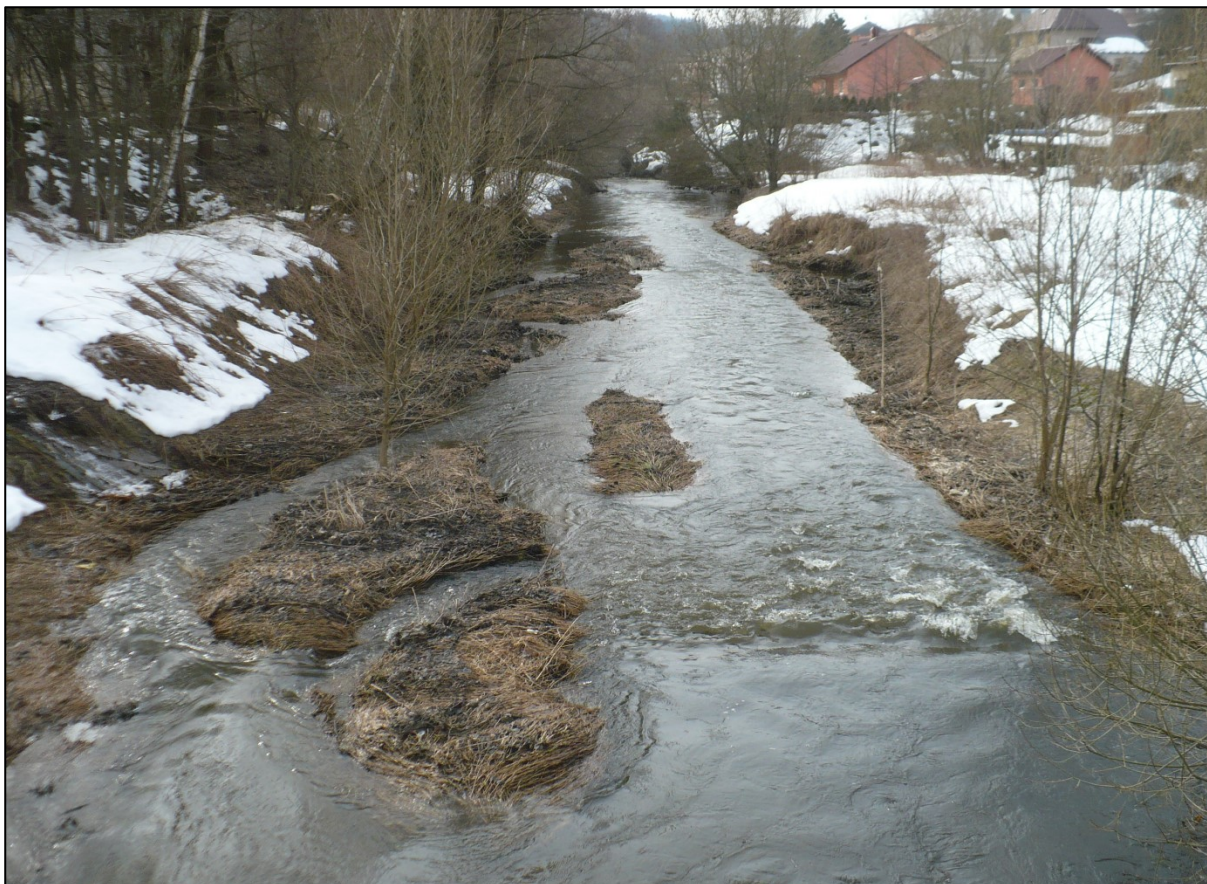
Obr. 1: Situace nánosů ve spodní části úseku SO 01 (pohled z lávky směrem po toku, konec souvislé úpravy), 26.2.2019

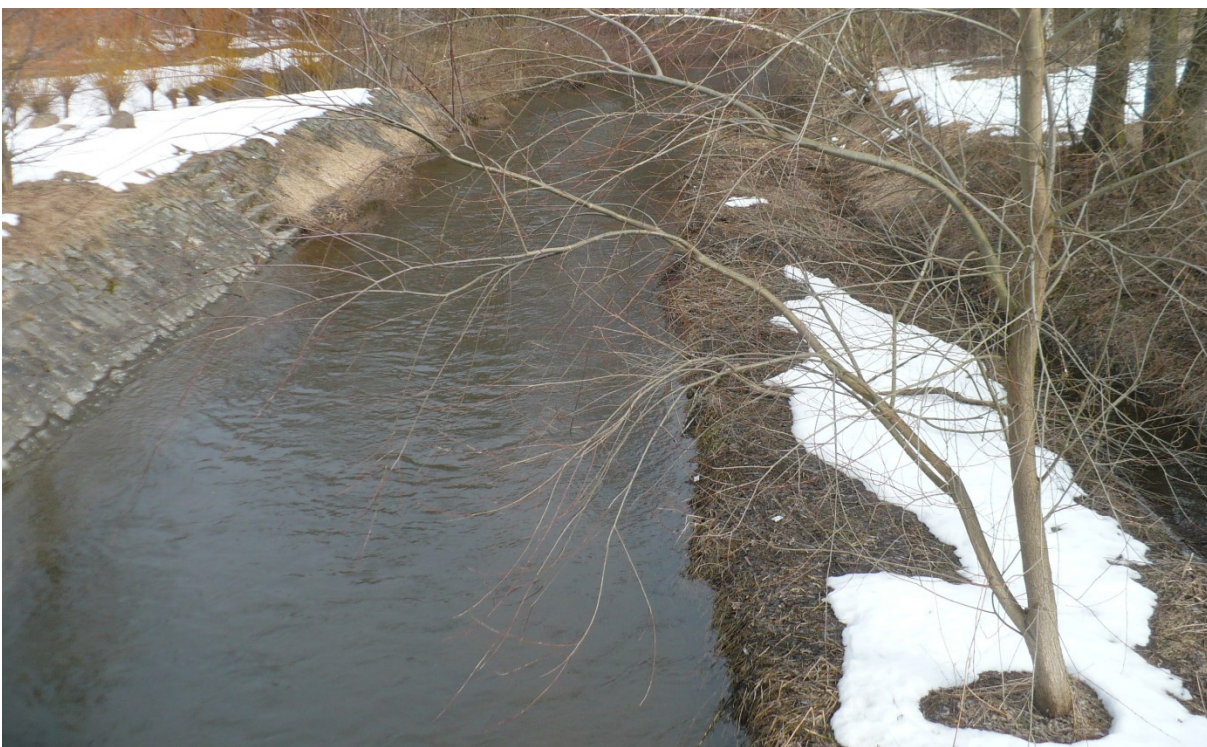
Obr. 2: Situace nánosů ve spodní části úseku SO 01 (pohled z lávky směrem proti toku, ostrov nánosů se vzrostlou vegetací dřevin), 26.2.2019

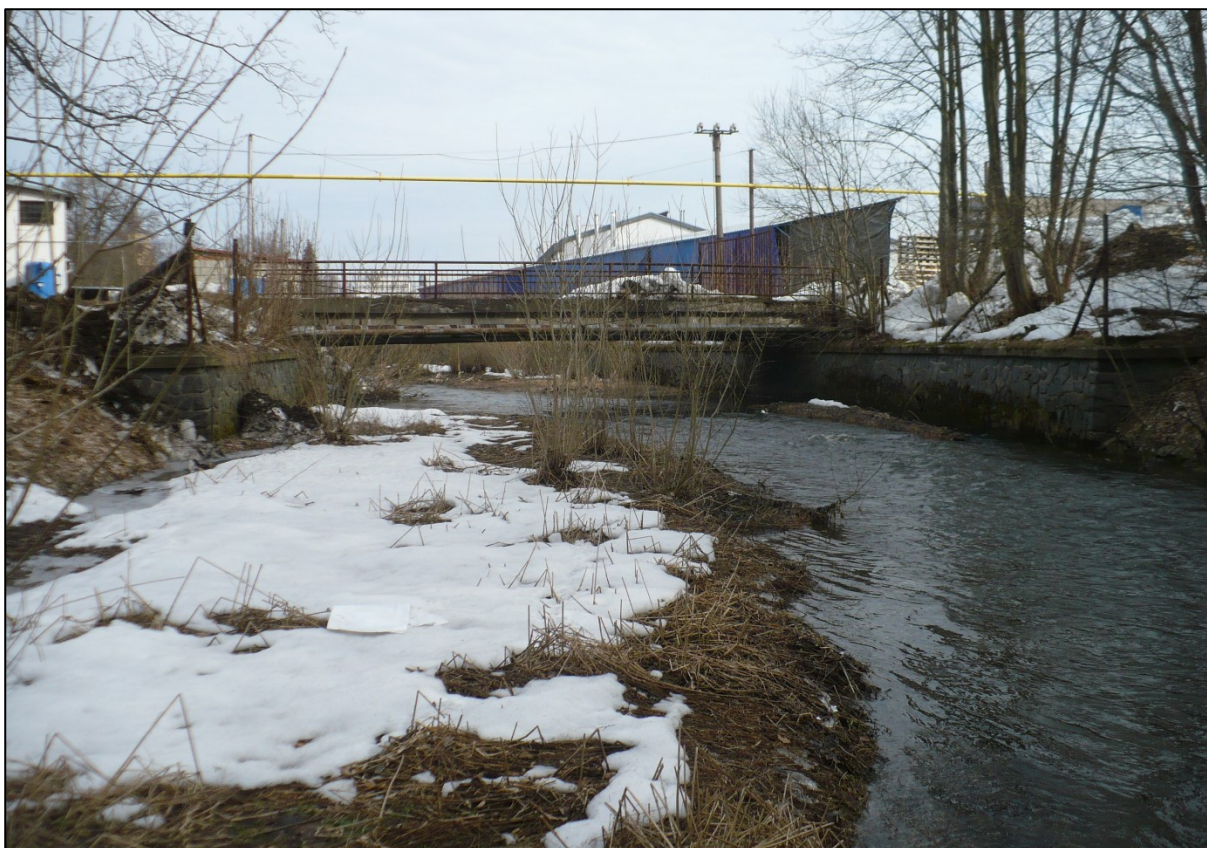
Obr. 3: Počátek SO 02 - zanesený vnitřní oblouk a mostní profil na spodním konci areálů Galvos a Technolen, 26.2.2019

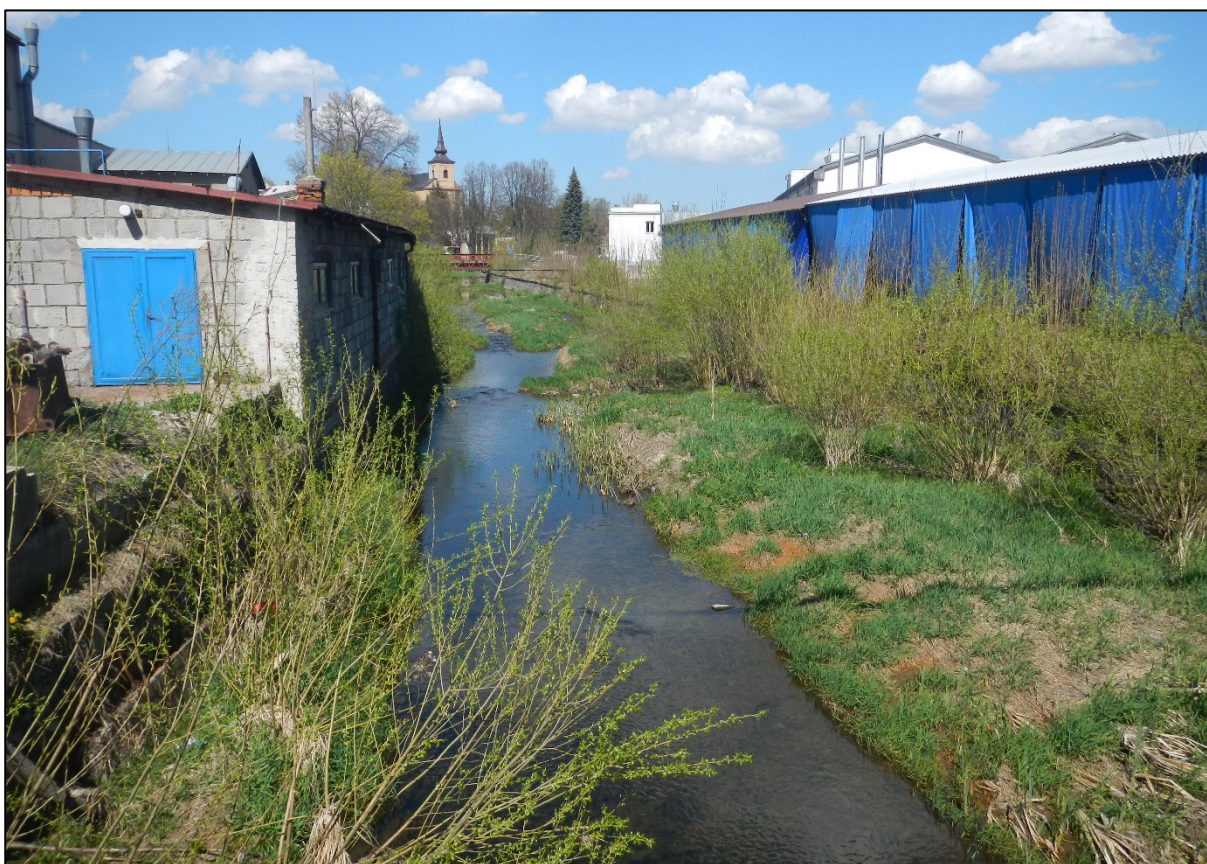
Obr. 4: SO 02, nánosy zarůstající křovinami vrb, úsek podél areálů Galvos a Technolen, 25.4.2019

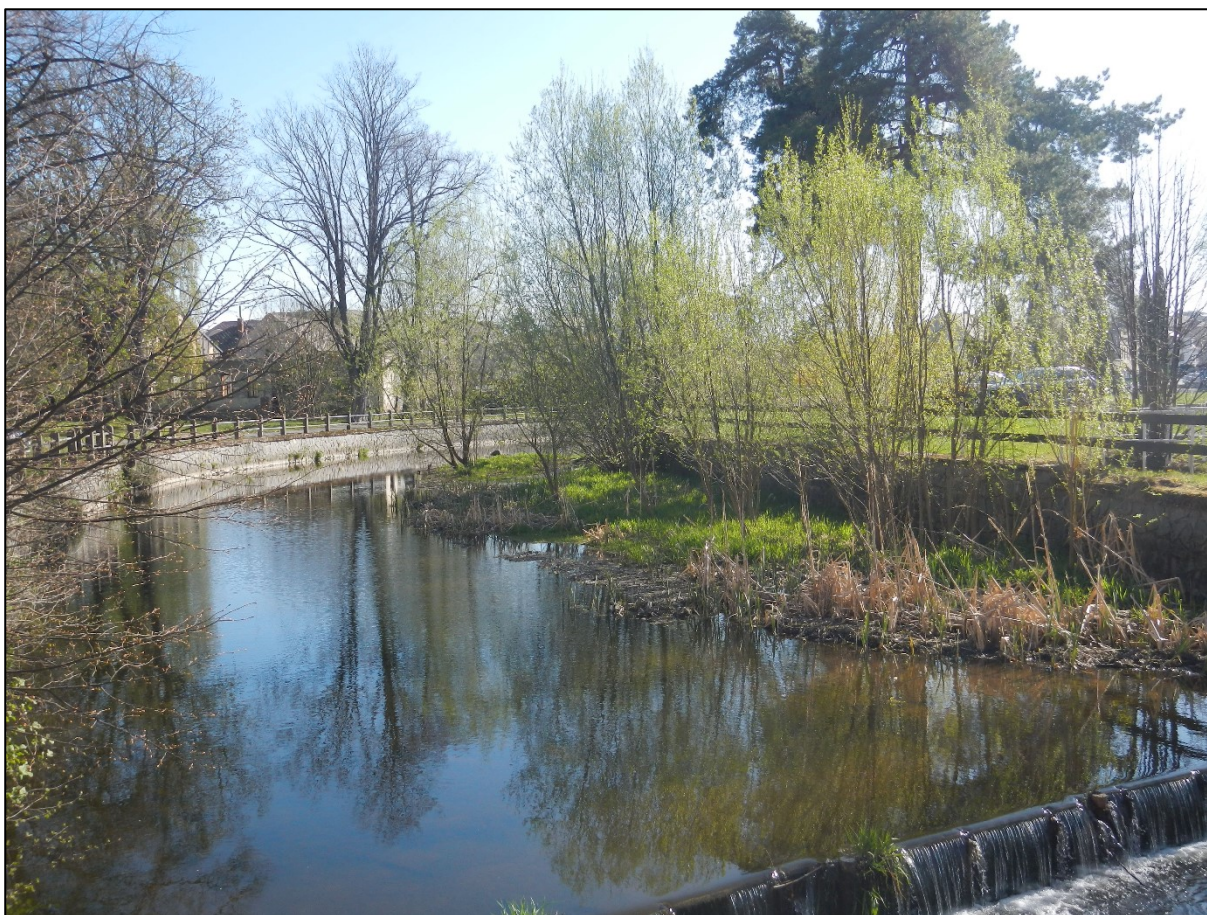
Obr. 5: SO 02, masivní nánosy ve vzdutí karetkového jezu, 25.4.2019

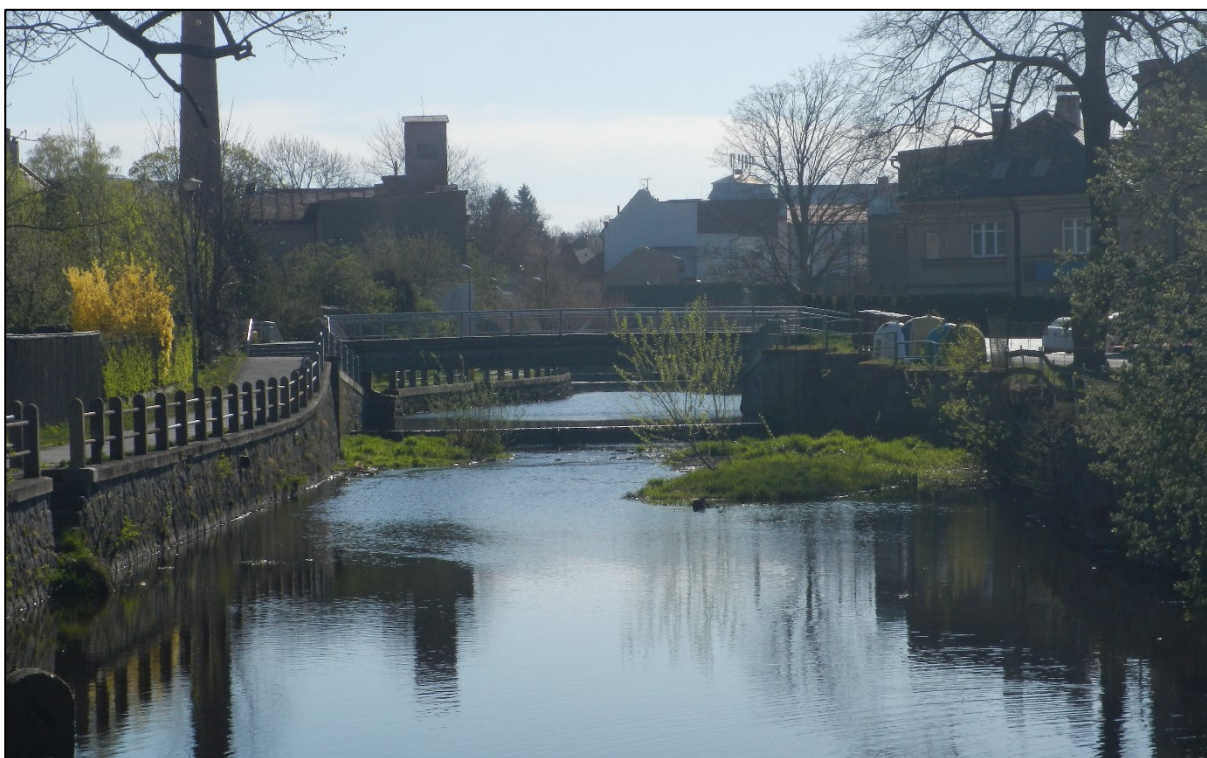
Obr. 6: SO 02, drobnější nánosy v závěru řešeného úseku (pod mostem ul. Husova)

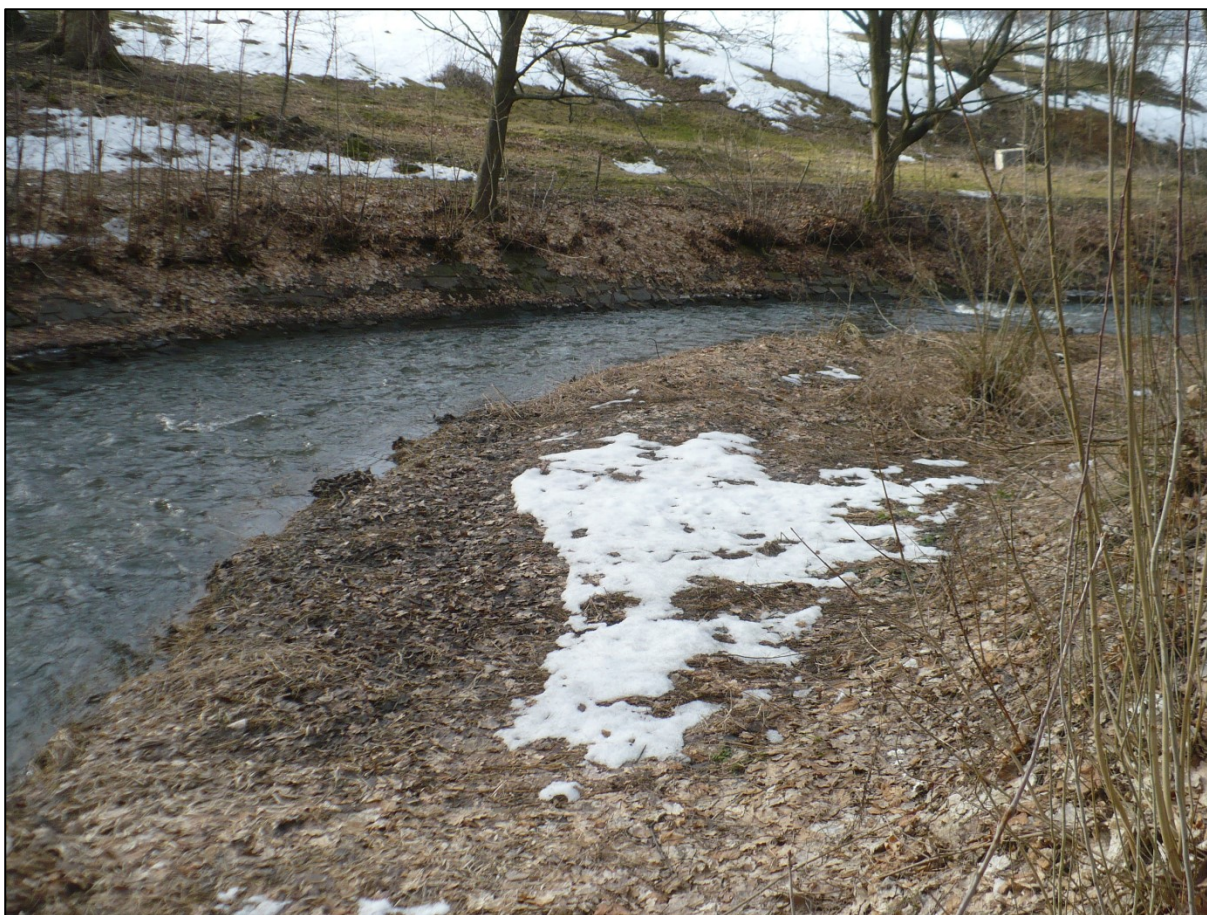
Obr. 7: SO 03 – nános nevhodně směřující proudnici k destrukci břehu, 26.2.2019

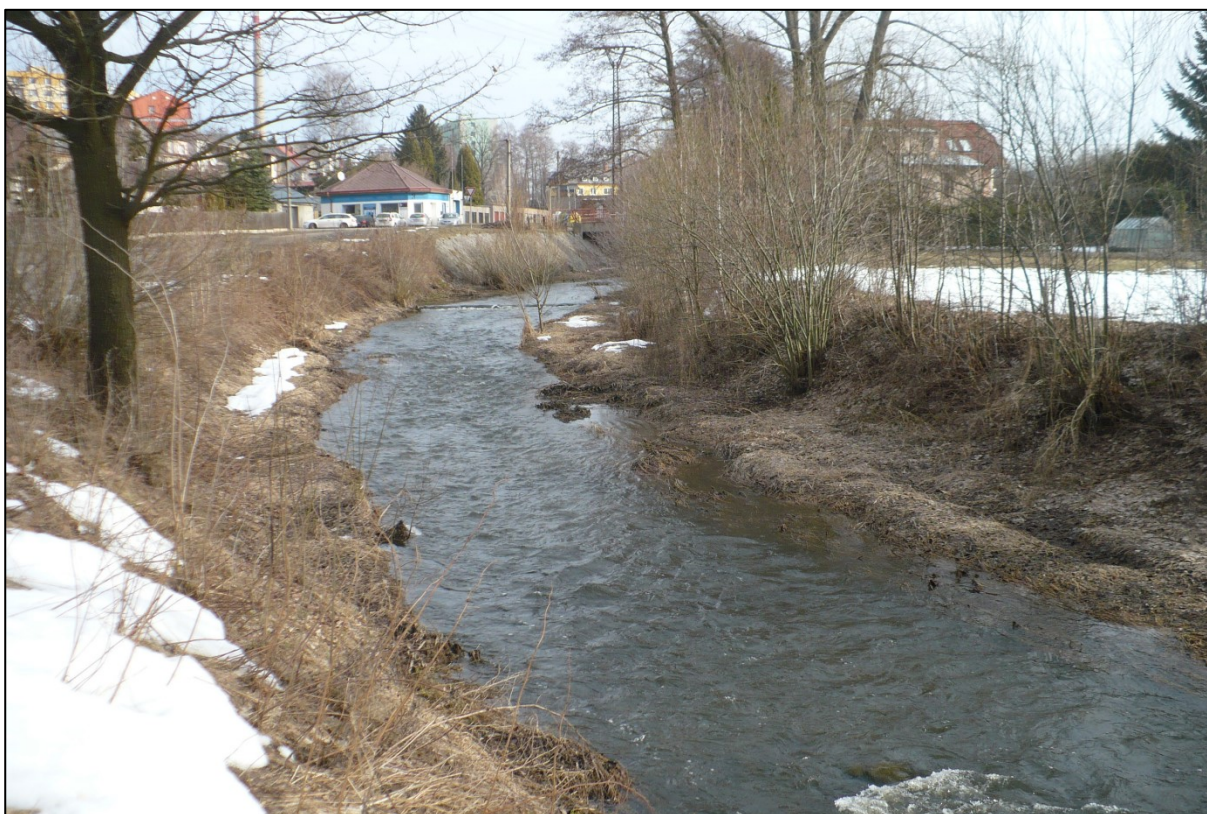
Obr. 8: SO 03 – nánosy v úseku pod mostem ul. Resslova, 26.2.2019

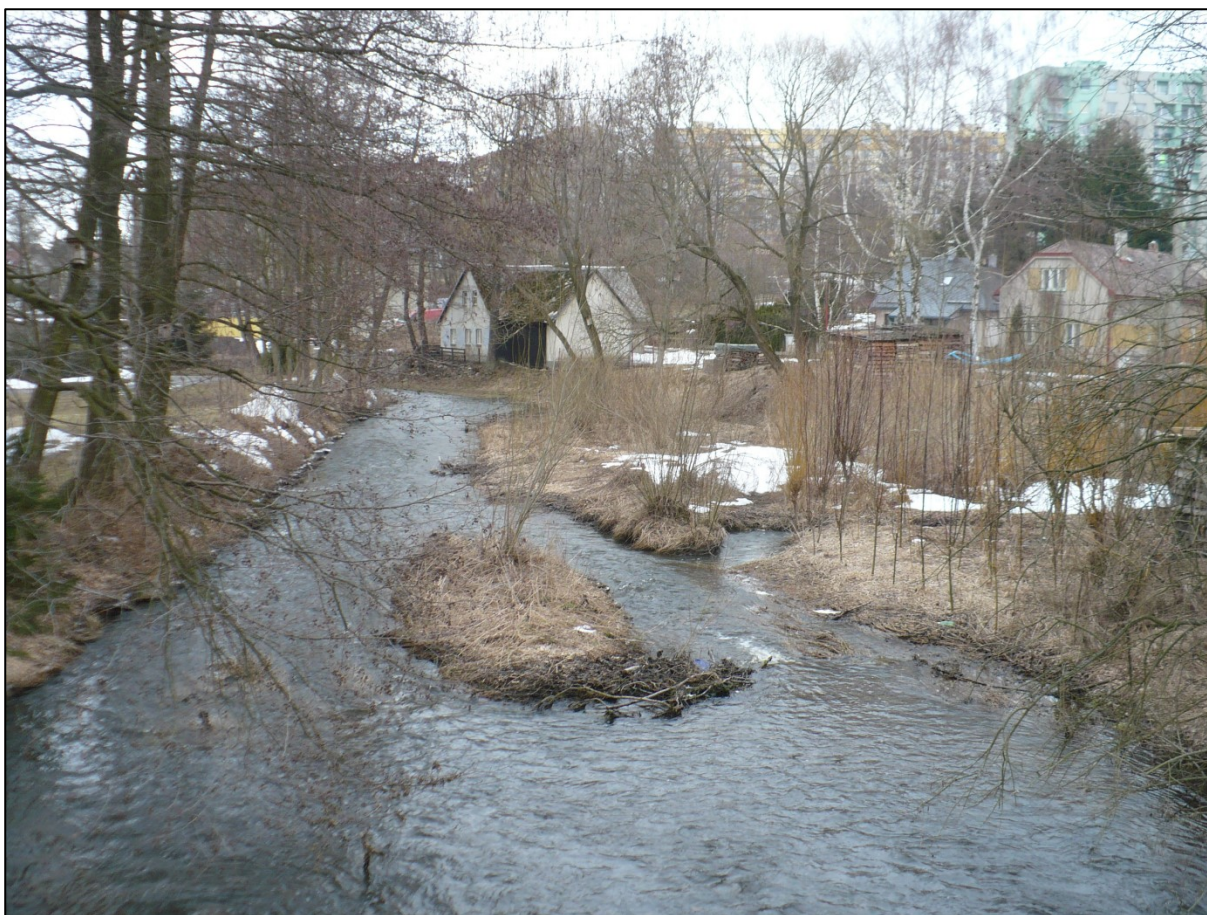
Obr. 9: SO 04 – masívní nánosový ostrov při ústí Blatenského potoka, 26.2.2019

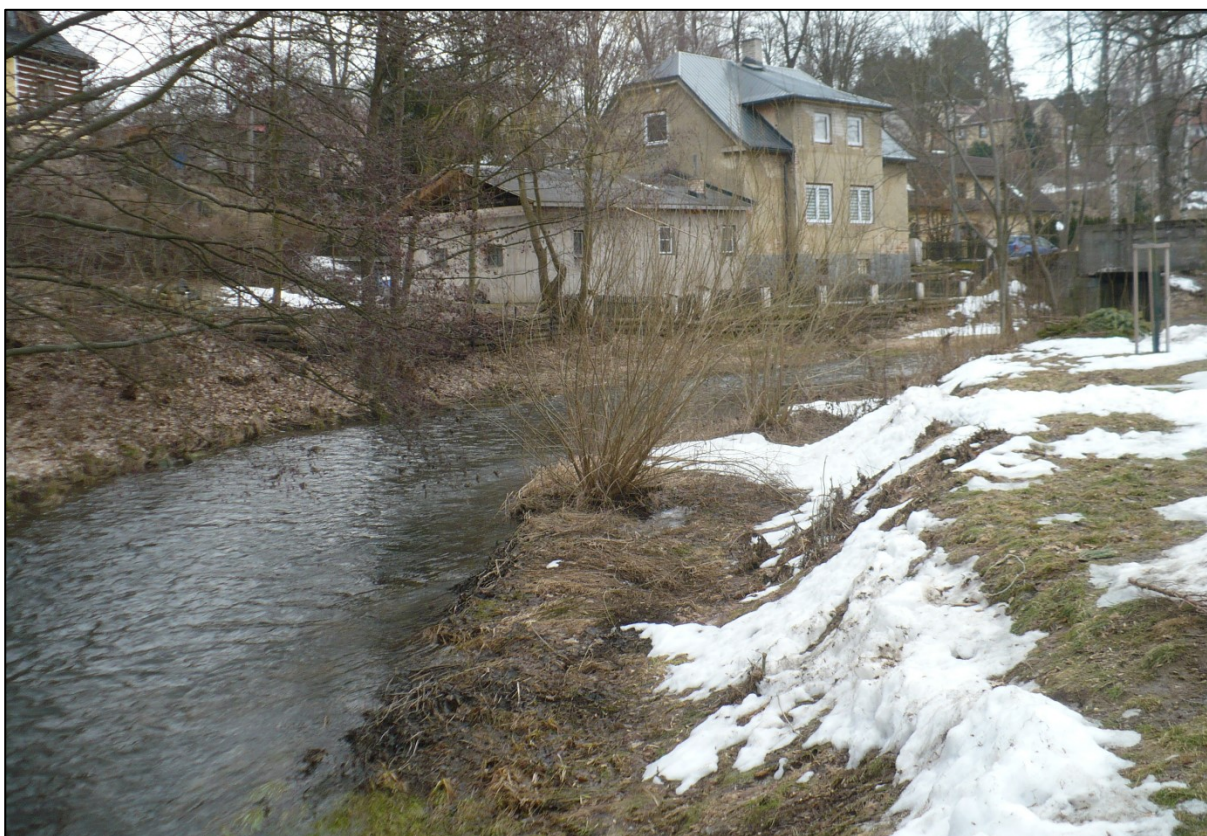
Obr. 10: SO 04 – nánosy na horním konci úseku, 26.2.2019

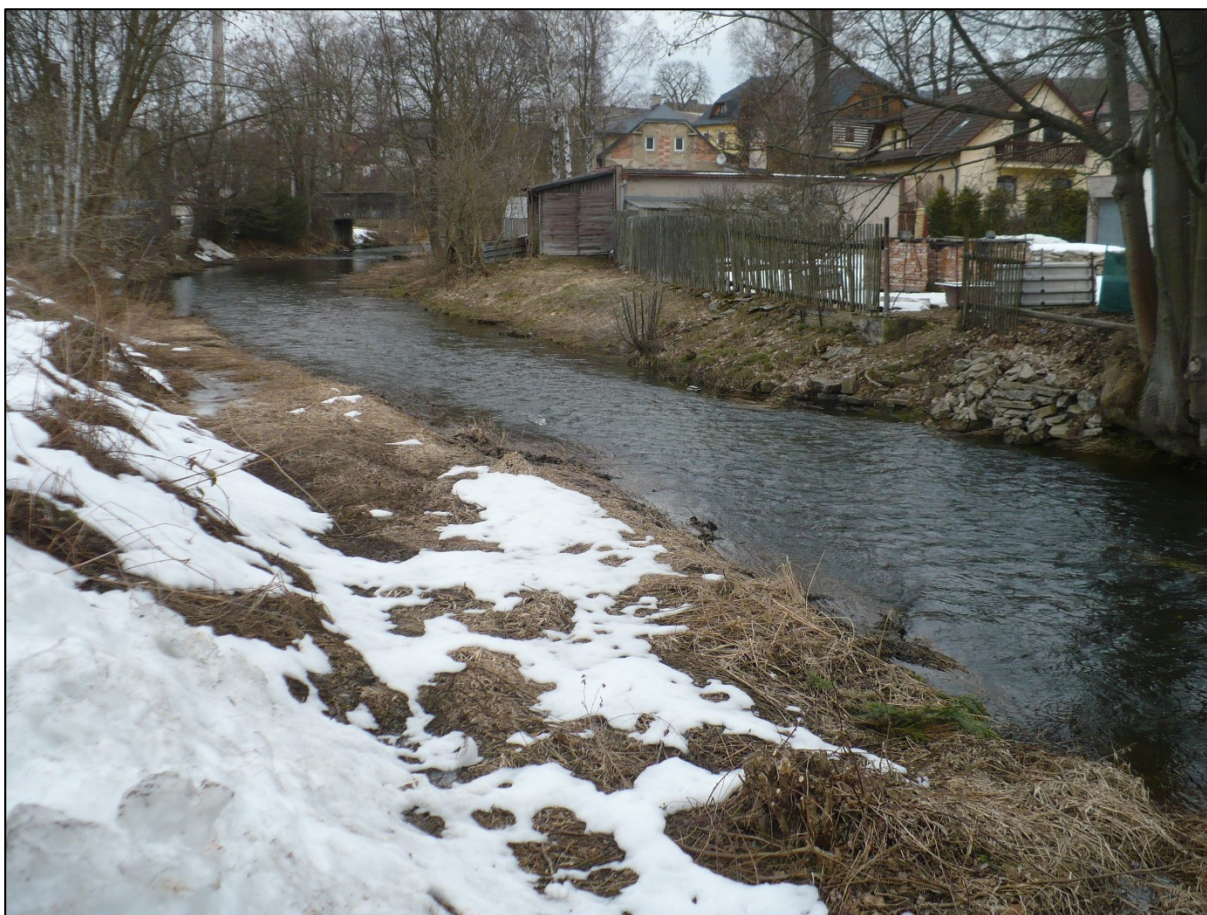
Obr. 11: SO 05 – nánosy v úseku nad mostem v místní části Blatno, 26.2.2019

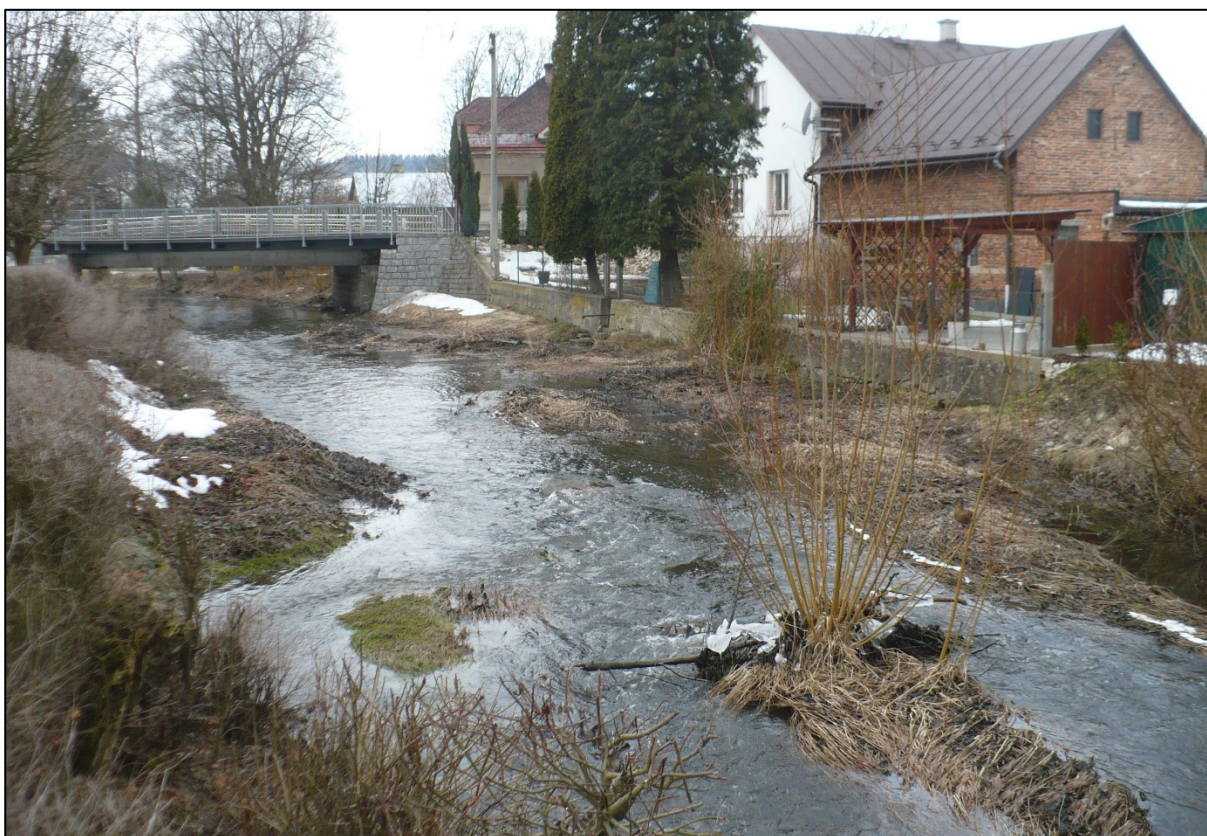
Obr. 12: SO 05 – nánosy v úseku pod mostem silnice II/343, 26.2.2019

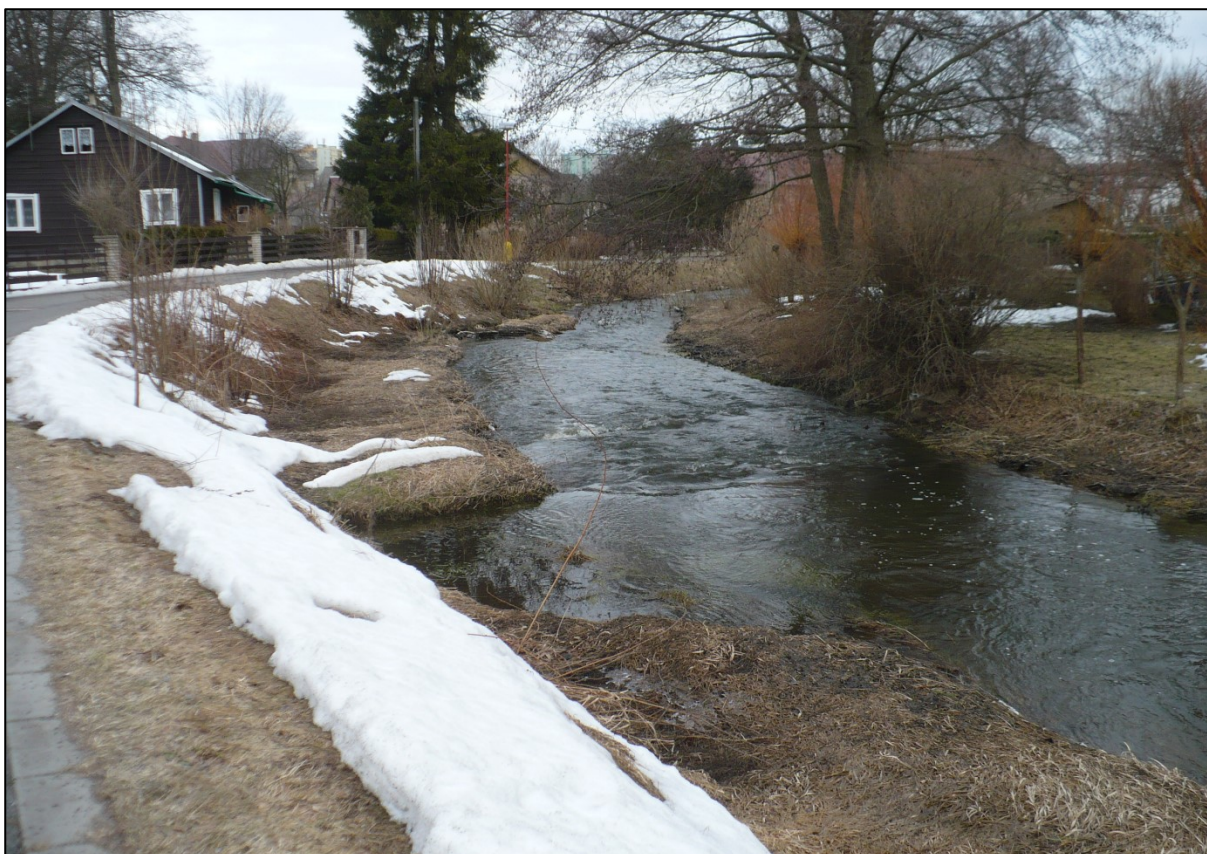
Obr. 13: SO 06 – nánosy v horní části Blatna, 26.2.2019

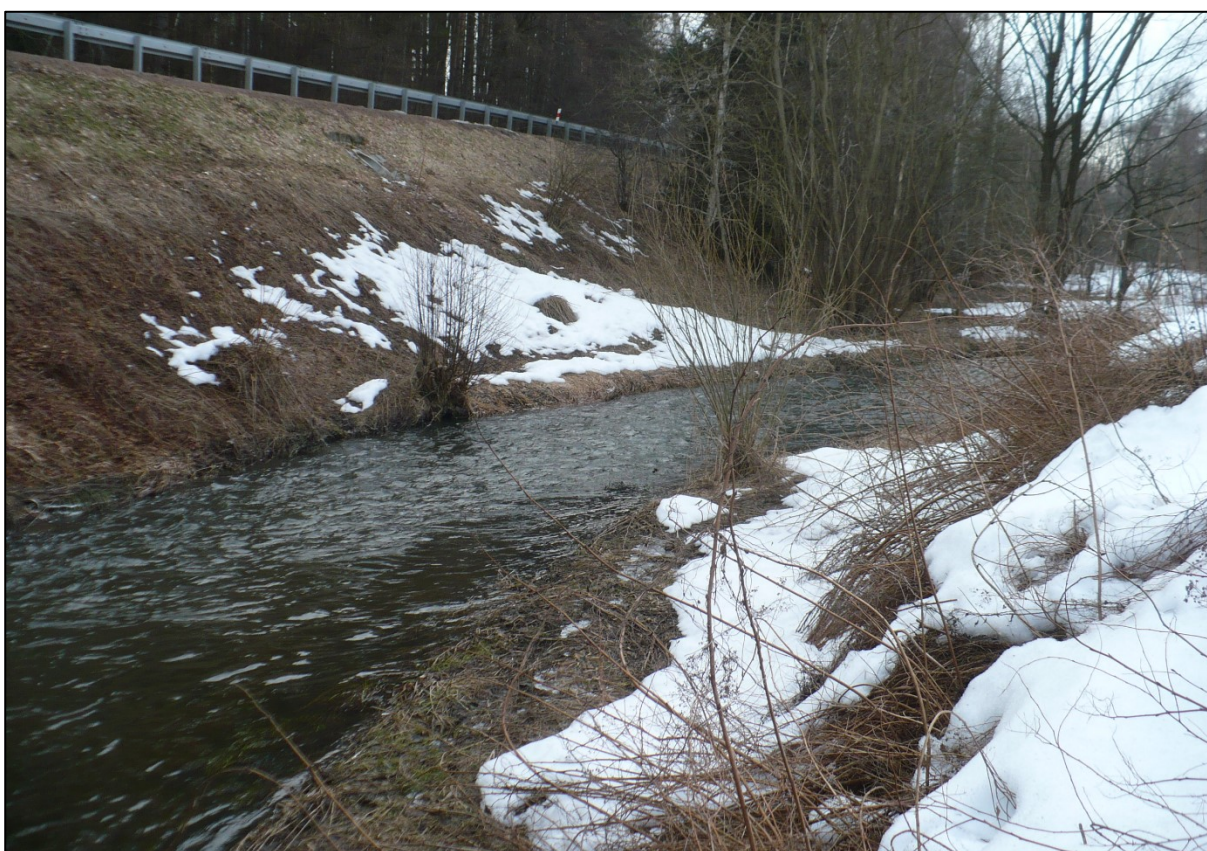
Obr. 14: SO 06 – nánosy v horní části Blatna, 26.2.2019
